UNTERSUCHUNGSBERICHT

Sicherheitsuntersuchungsstelle des Bundes

BMVIT-795.340-IV/BAV/UUB/SCH/2013

Kollision eines Personenzuges mit einem Schienenkran im Bf Stockerau am 30. Mai 2013

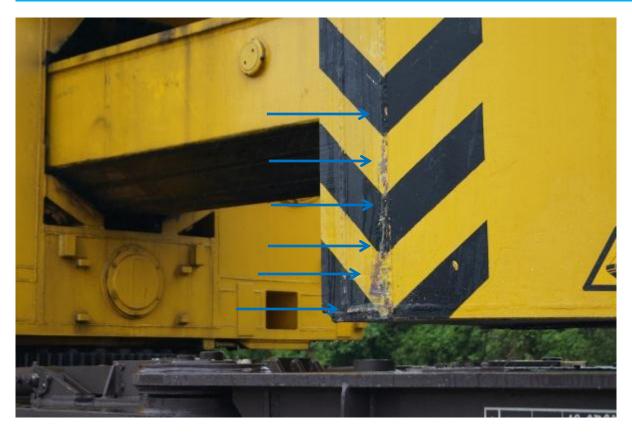
Abbildung 10 Kollisionsstelle am Gegengewicht des Schienenkrans (Quelle IM)

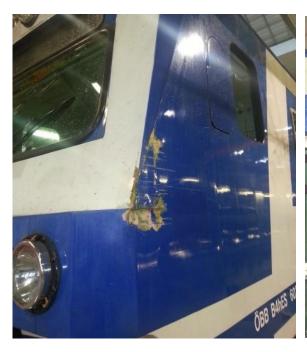
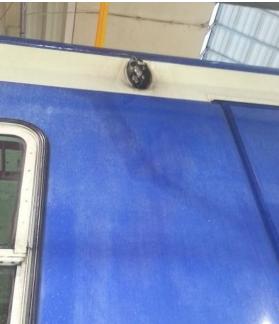
Abbildung 12 Kollisionsstellen 1 und 2 am Stwg (Quelle VK)

Die nicht durchgehenden Beschädigungen der Seitenwand des Stwg sind auf die Luftfederung (Pendeln des Wagenkastens) bzw. dem raschen Stillstand zurückzuführen.

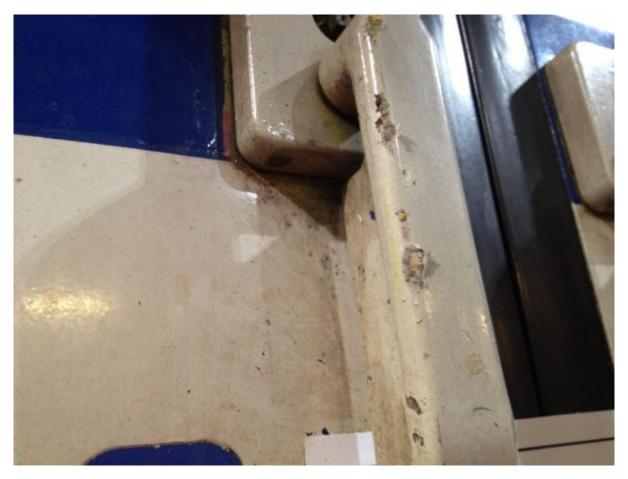
Abbildung 13 Kollisionsstelle 4 am Stwg (Quelle VK)

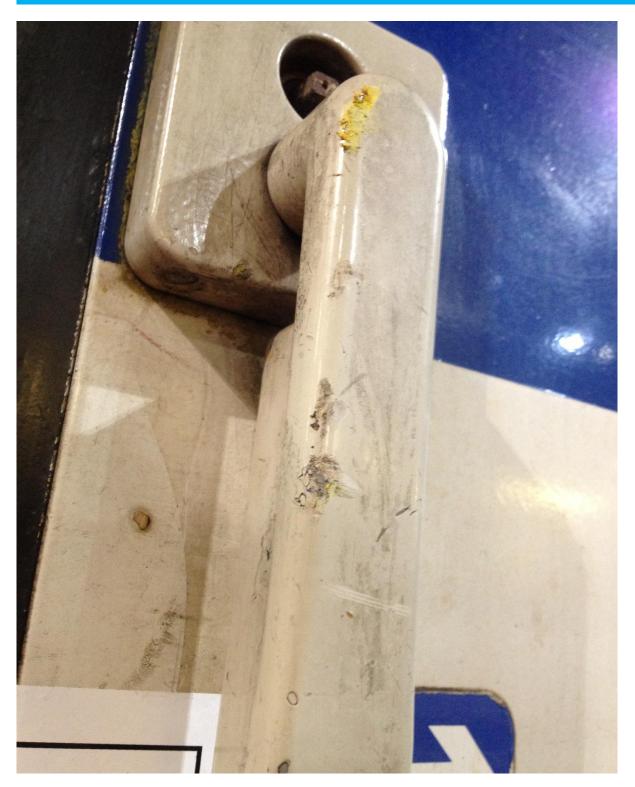
Abbildung 14 Kollisionsstelle 5 am Stwg (Quelle VK)
