# Untersuchungsbericht

Kollision Z 631 mit Verschubfahrt im Bf Wien Meidling am 15. April 2017  
GZ.: BMVIT-795.382-IV/SUB/SCH/2017

Wien, 2019

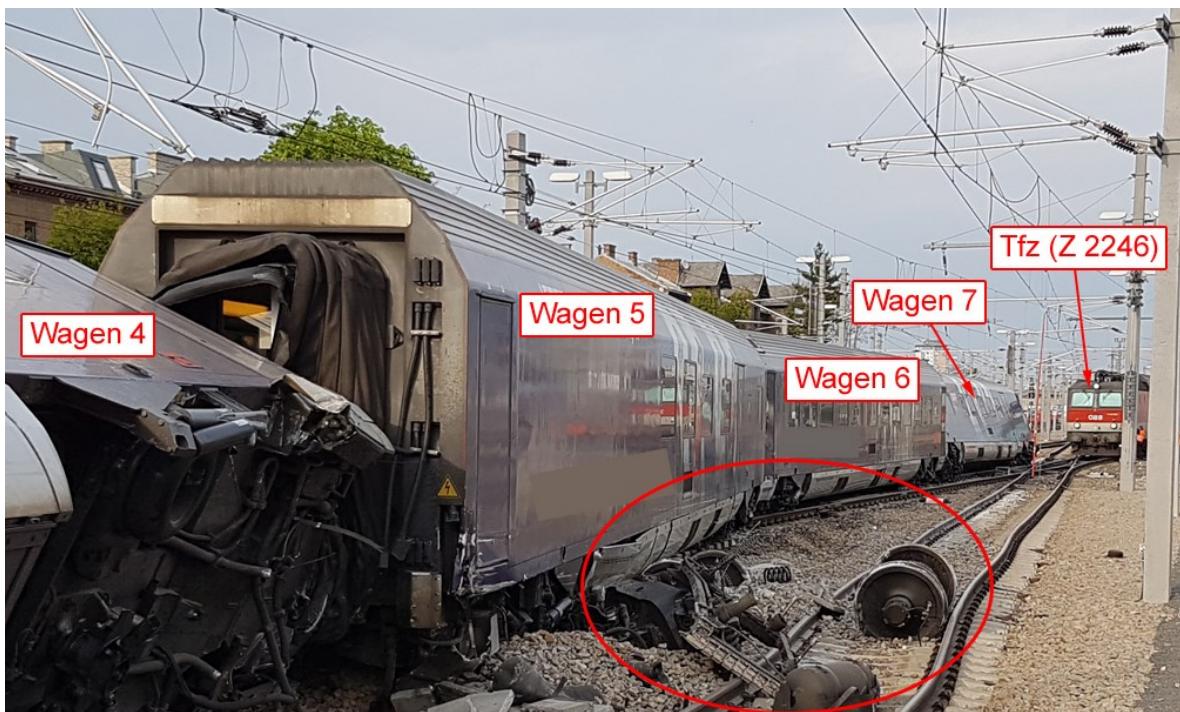
Abbildung 8: Z 631 – Lage der Fahrzeuge nach Kollision – Bild 1

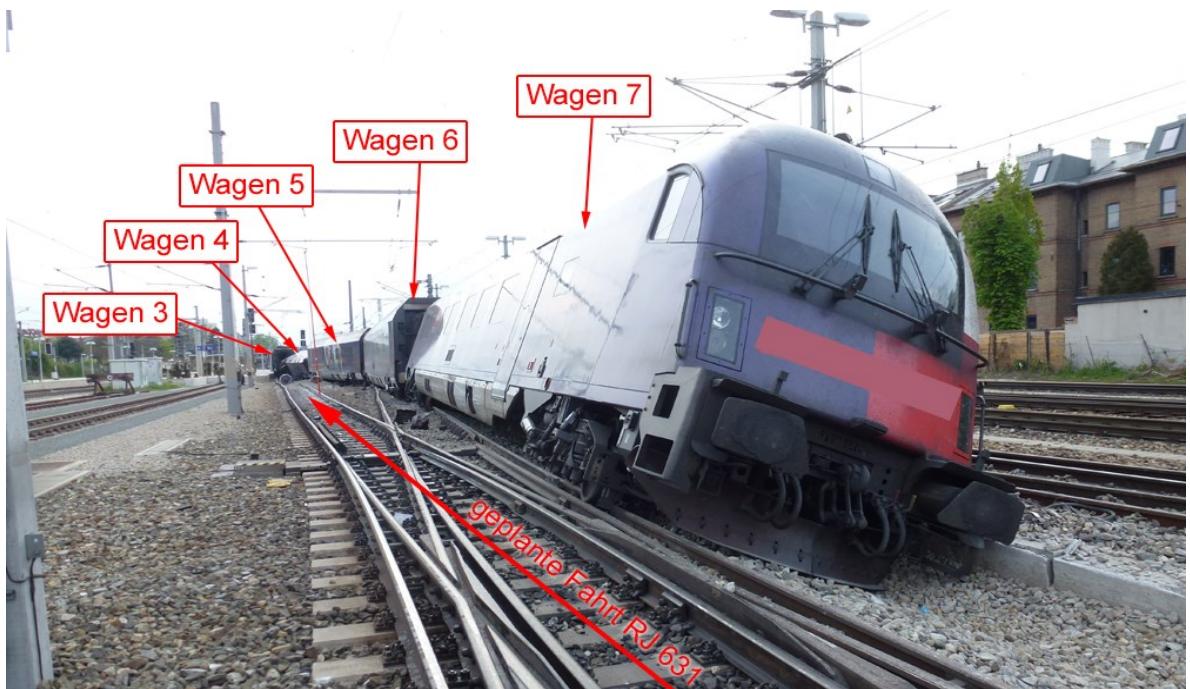
Abbildung 9: Z 631 – Lage der Fahrzeuge nach Kollision – Bild 2

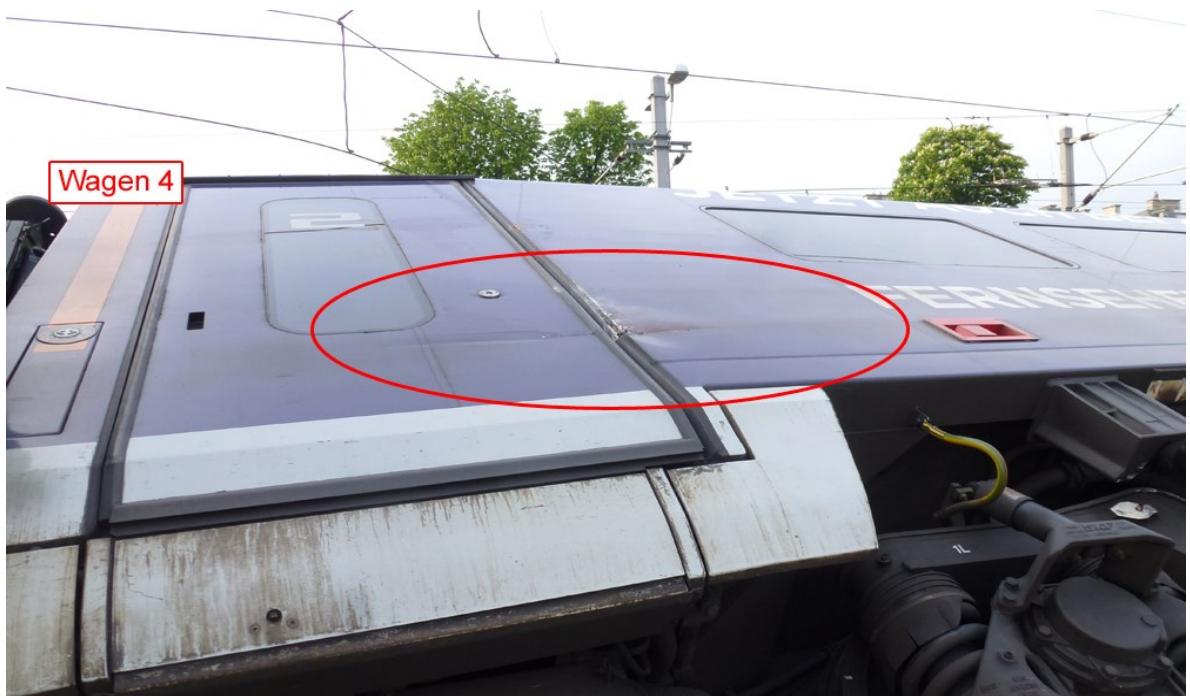
Die noch in Bewegung befindliche Verschubfahrt drückte auf Höhe der vorderen Einstiegstüre des 4. Wagens seitlich gegen den Zugverband (siehe Abbildung 10). Die mechanische Verbindung (Kupplung) zwischen dem 3. und dem 4. Wagen hielt den auftretenden Zug- und Scherkräften stand.

Der 4. Wagen wurde über die Spurkränze aller vier rechten Radscheiben der vorderen und hinteren Radsätze gekippt, sodass die linken vier Radscheiben von der Schiene abhoben. Die zwei rechten Radscheiben der vorderen beiden Radsätze entgleisten dabei nach innen (links) und rutschten zwischen die beiden Schienen. Durch die starke Neigung des 4. Wagens verkanteten sich die beiden Radsätze des vorderen Drehgestells im Gleisbett und wurden aus dem Drehgestell herausgerissen. Die dabei entstandenen Kräfte bei dem anschließenden direkten Kontakt des Drehgestells mit den Gleisen, Schwänen und Schotterbett, waren so groß, dass auch das Drehgestell selbst aus dem Wagenkasten gerissen wurde.

Abbildung 10: Z 631 – erste Kollisionsspuren am 4. Wagen

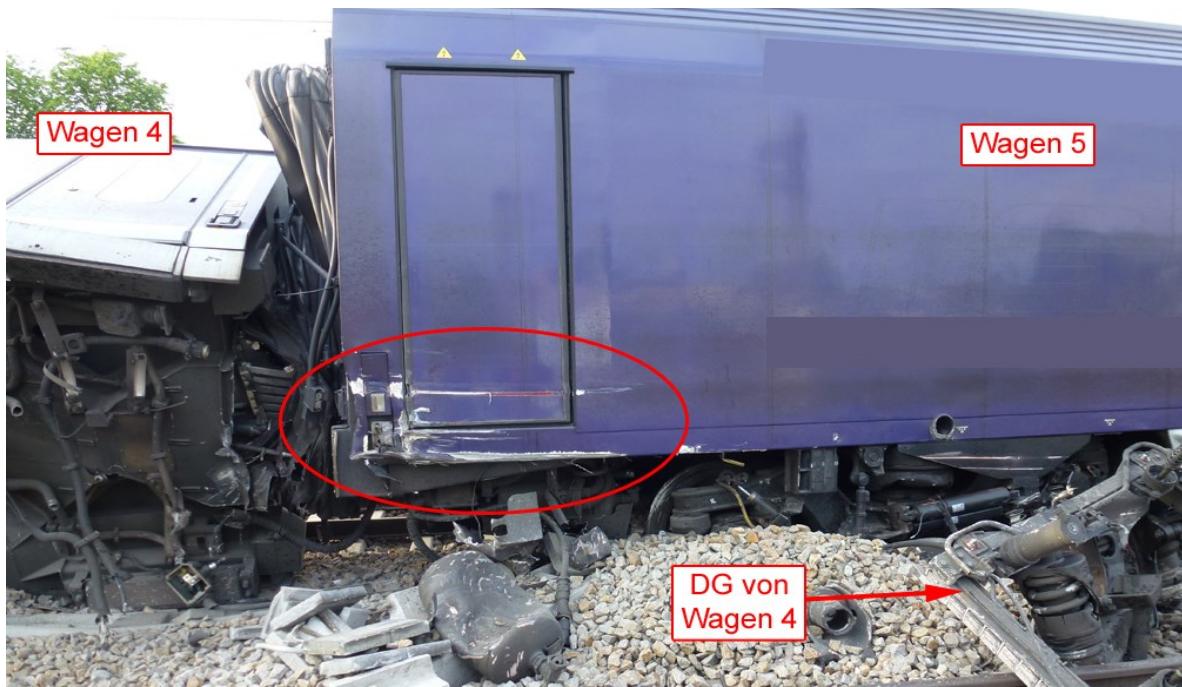
Der 5. Wagen kollidierte mit der schräg ins Lichtraumprofil ragenden Verschubfahrt und entgleiste mit beiden Drehgestellen nach rechts. Kurz vor dem Stillstand kollidierte der 5. Wagen mit den vom 4. Wagen verlorenen Teilen des Drehgestells und wurde dabei links vorne stark beschädigt.

Abbildung 11: Z 631 – Kollisionsspuren am 5. Wagen

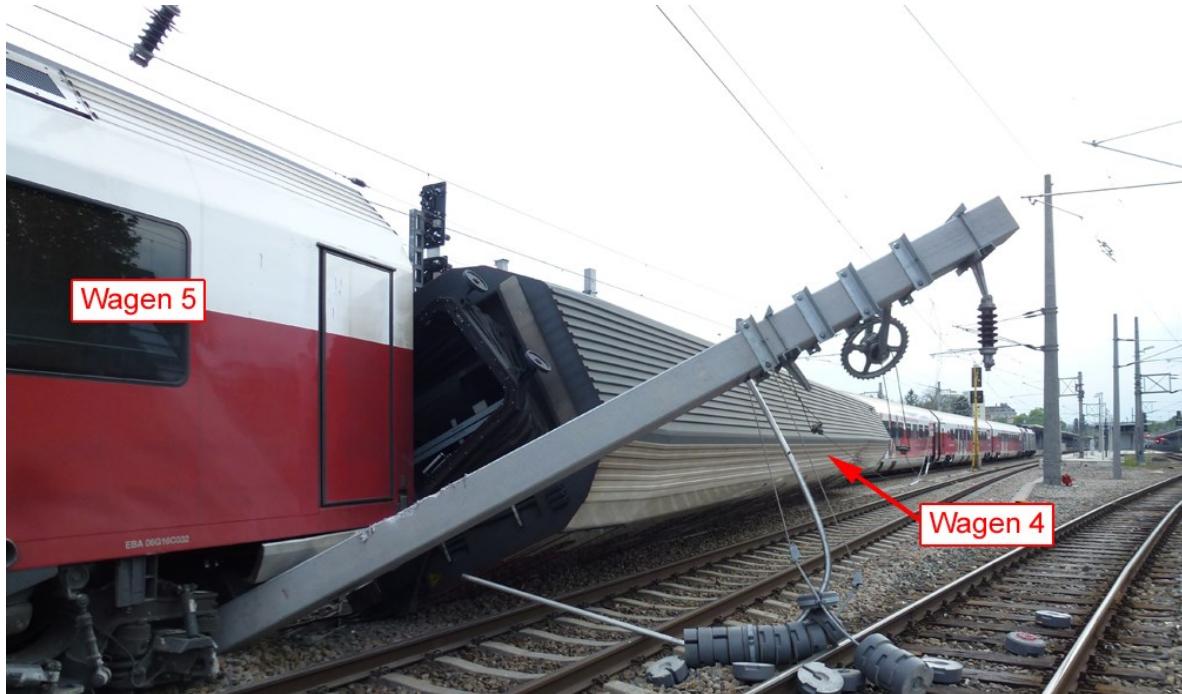
Ein rechts neben dem Gleis stehender Oberleitungsmast wurde durch den gekippten 4. Wagen stark zur Seite geneigt.

Nach dem Stillstand des Z 631 kippte der Wagen wieder nach rechts in seine an der Ereignisstelle endgültige Position (siehe Abbildung 12).

Abbildung 12: Z 631 – Durch den 4. Wagen geknickter Oberleitungsmast

Die Oberleitung wurde ebenfalls schwer beschädigt. Ein Fahrleitungsmast wurde vom umgekippten 4. Wagen geknickt.

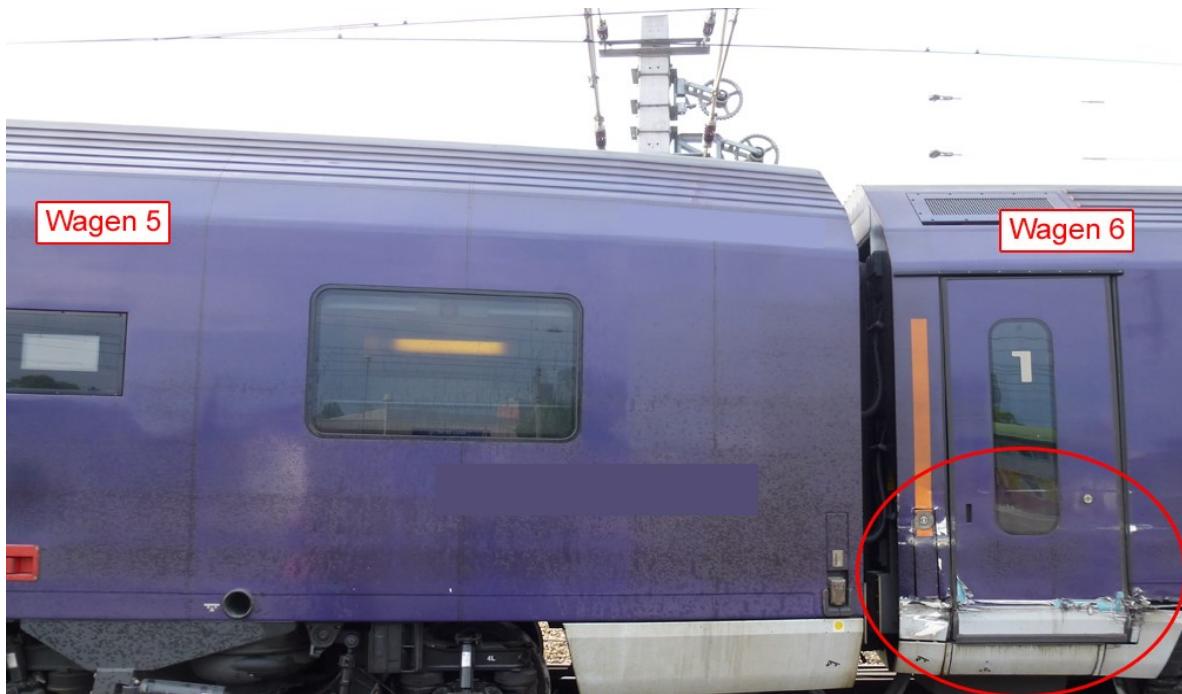
Der 6. Wagen kollidierte mit der schräg ins Lichtraumprofil ragenden Verschubfahrt und entgleiste mit beiden Drehgestellen nach rechts und kam unmittelbar auf dem abgehenden Gleis der W 282 zum Stehen (siehe Abbildung 13). Das von der W 282 nach rechts abgehende Gleis zog den 6. Wagen zusätzlich nach rechts weg.

Abbildung 13: Z 631 – Kollisionsspuren am 6. Wagen

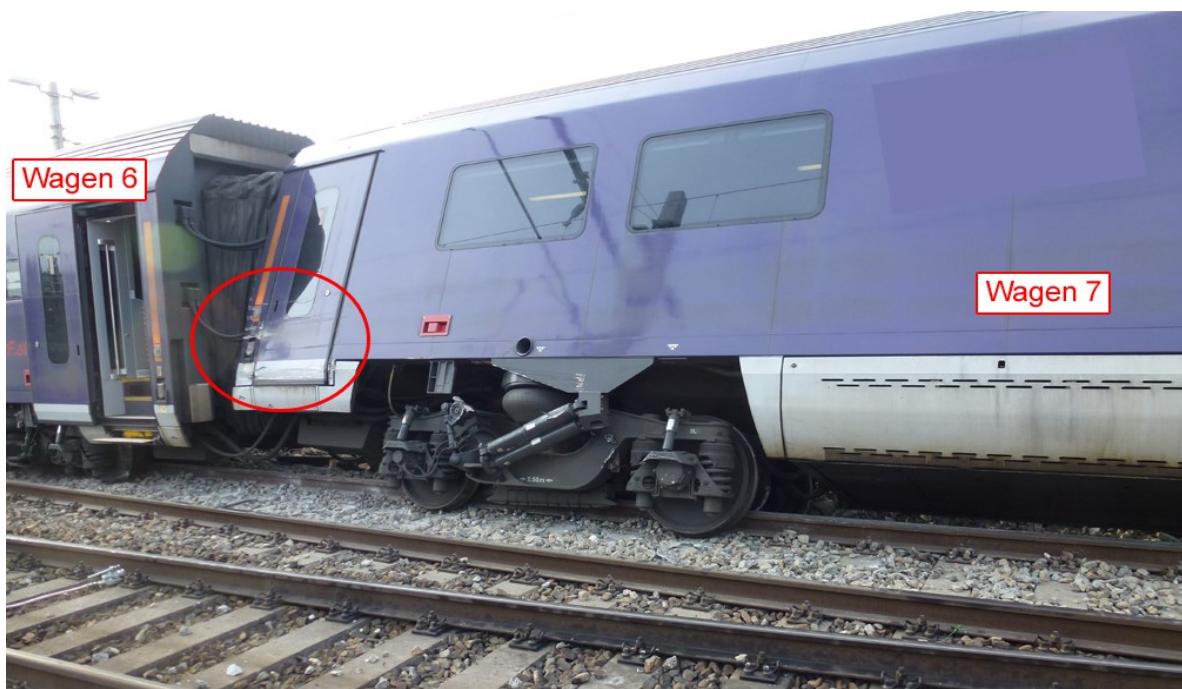
Der 7. Wagen entgleiste ebenfalls auf diese Weise (siehe Beschädigungen im vorderen Bereich des 7. Wagens) und neigte sich im Schotterbett zwischen dem abgehenden Gleis der W 282 und dem Betonkabelkanal stark nach rechts (siehe Abbildung 14). Das von der W 282 nach rechts abgehende Gleis zog den 7. Wagen zusätzlich nach rechts weg.

Abbildung 14: Z 631 – Kollisionsspuren am 7. Wagen

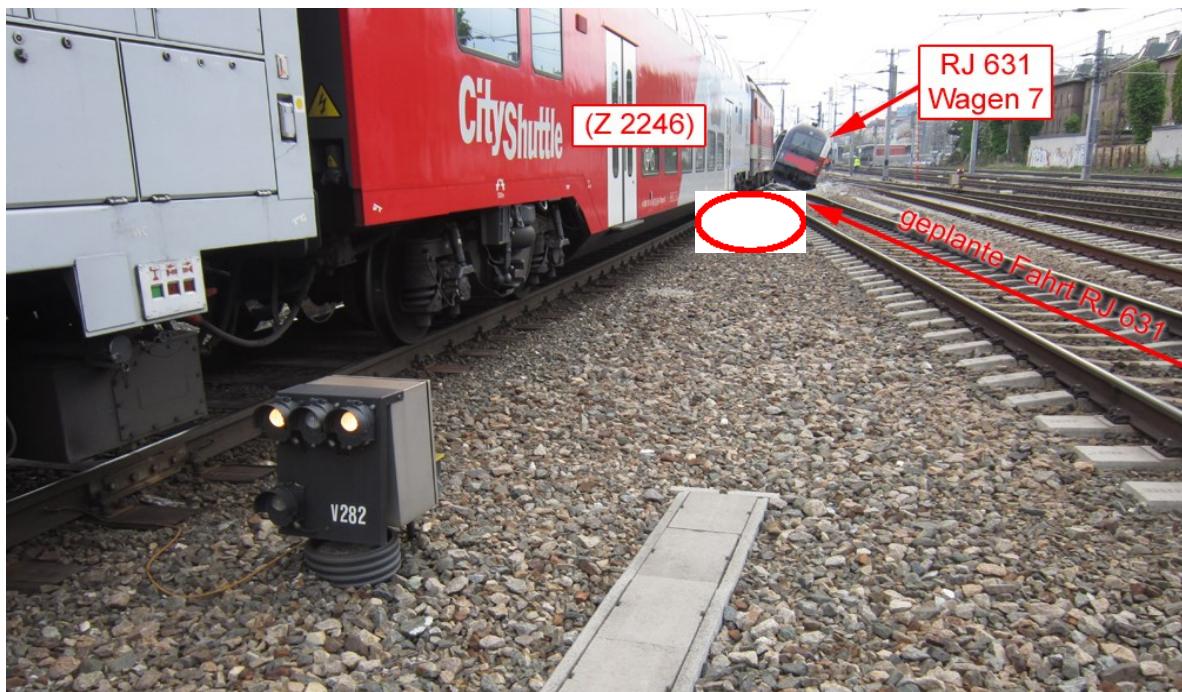
Ursache war eine Signalüberfahrung des haltzeigenden Verschubsignals „V 282“ durch die Verschubfahrt.

Abbildung 16: Haltzeigendes Verschubsignal „V 282“

Das Verschubsignal „V 282“ steht rechts neben dem Gleis der Verschubfahrt (Z 2246), kurz vor dem Ende des Kabelkanals aus Beton, in einem Abstand von ca. 19,5 m vor der Grenzmarke (rot eingekreist) der DKW 282/283.

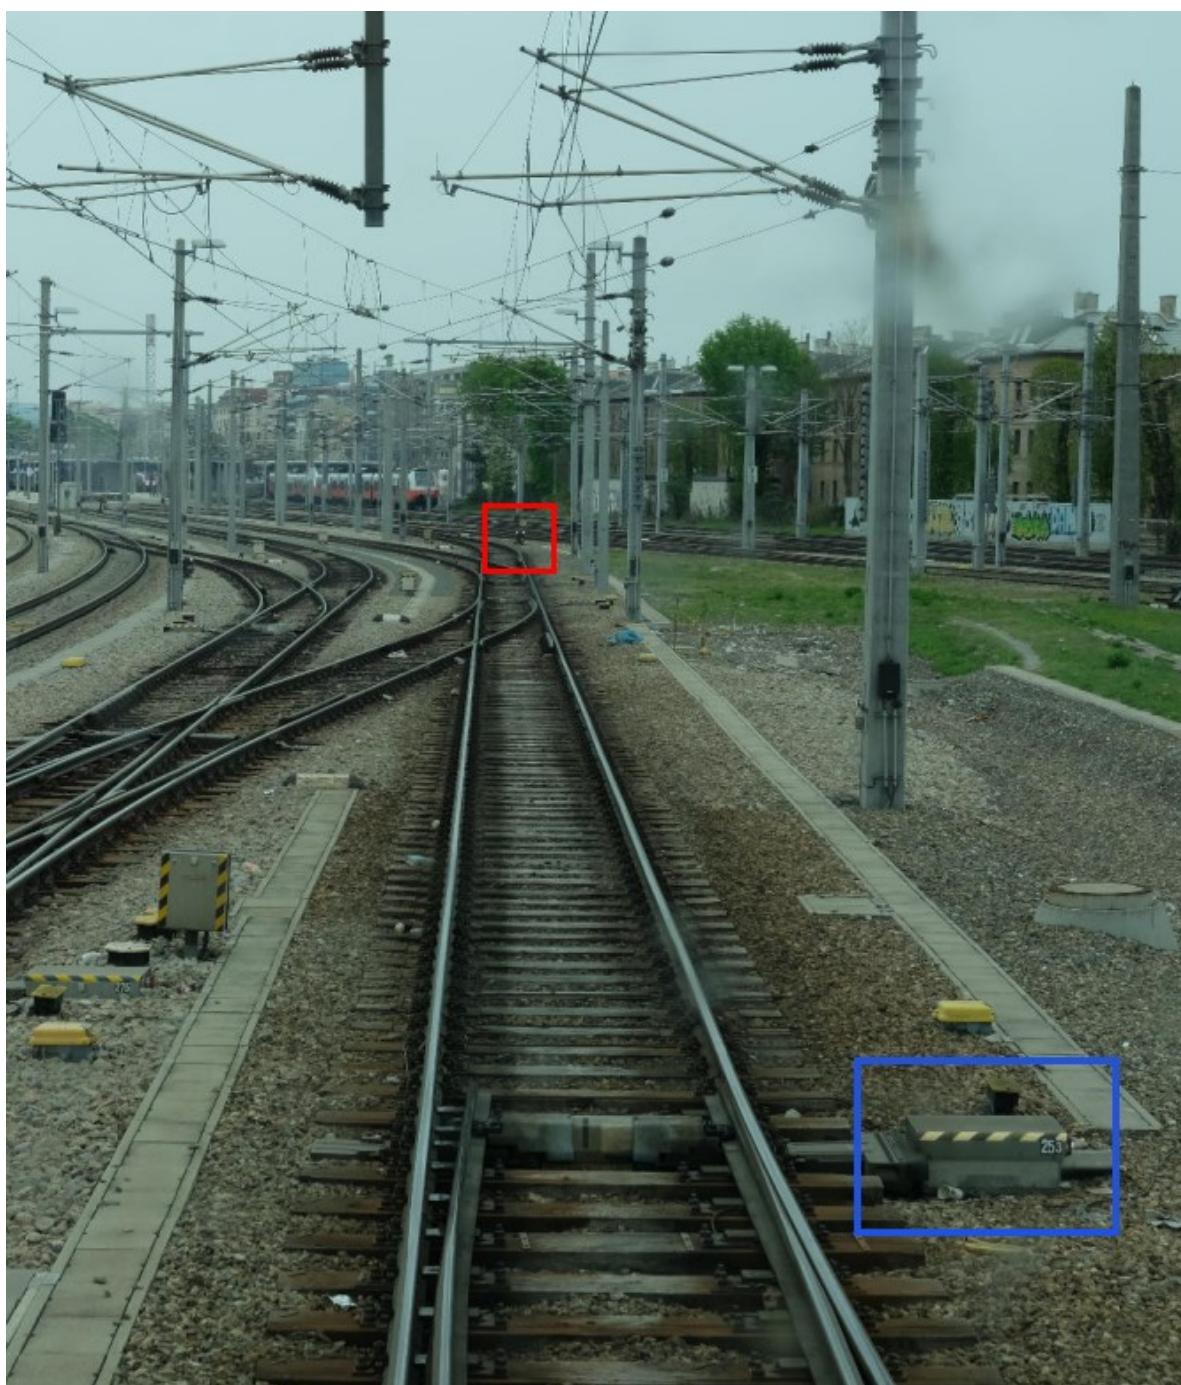
Abbildung 17: Sicht auf das Verschubsignal V282

Der Weichenantrieb der Weiche „W 253“ (blau gekennzeichnet) liegt ca. 138 m vor dem Verschubsignal „V 282“ (rot gekennzeichnet).
