ZUSAMMENPRALL ZUG 6229 MIT RADFAHRER

am 31. Juli 2012

Österreichische Bundesbahnen Strecke 17401 zwischen Bf Langenlois und Bf Hadersdorf am Kamp

Untersuchungsbericht

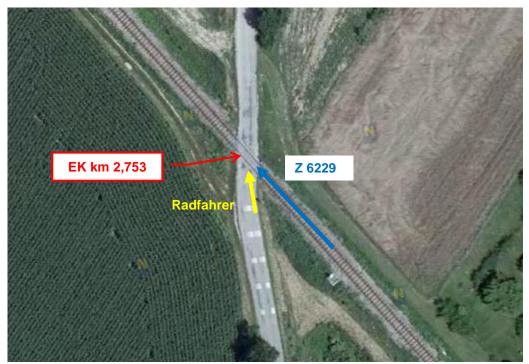
Abbildung 8 Lageskizze der EK km 2,753 Auszug aus Niederösterreich-Atlas - Quelle Land Niederösterreich

Um 18:56 Uhr fuhr ein Radfahrer im Gemeindegebiet von Langenlois auf der Brunnengasse in Richtung Langenlois-Haindorf. Bei der EK im km 2,753 ignorierte der Radfahrer das Vorschriftszeichen "HALT" ("Stopptafel") und wollte diese ohne anzuhalten übersetzen. Dabei wurde er von Z 6229 trotz Notbremsung erfasst und ca. 20 m weit weggeschleudert. Trotz versuchter Reanimation durch ein Notarztteam verstarb der Radfahrer noch an der Unfallstelle.

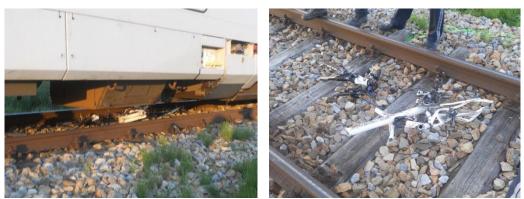
Abbildung 9 Fahrrad nach der Kollision - Quelle Feuerwehr Langenlois

Totalschaden am Fahrrad

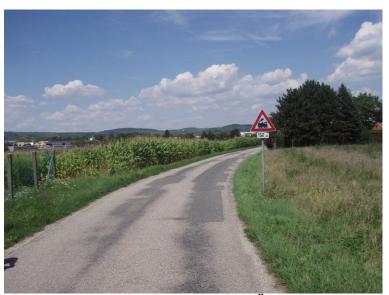
In Fahrtrichtung des Radfahrers ist 150 m vor der EK das Gefahrenzeichen "BAHN-ÜBERGANG OHNE SCHRANKEN" angebracht.

Abbildung 12 Gefahrenzeichen "BAHNÜBERGANG OHNE SCHRANKEN"

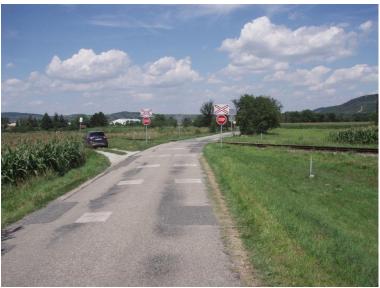
Die Bodenmarkierungen vor der EK fehlen zum Teil oder sind nur schlecht erkennbar.

Abbildung 13 Ansicht der EK in Fahrtrichtung des Radfahrers

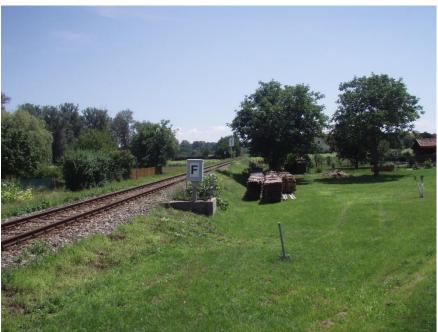
Vom Sichtpunkt ist die Sicht auf einen sich annähernden Zug wie Z 6229 durch Baumbewuchs eingeschränkt.

Abbildung 14 Sicht entgegen der Fahrtrichtung von Z 6229

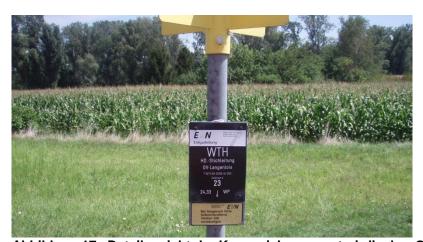
Entgegen der Fahrtrichtung des verunfallten Radfahrers wird durch ein Kennzeichen für unterirdische Gasleitungen ein Gebotszeichen "HALT" ("Stopptafel") zum Teil abgedeckt.

Abbildung 17 Detailansicht der Kennzeichnung unterirdischer Gasleitungen
