## **VERLETZUNG EINES KINDES BEI ZUG 316**

**am 7. Mai 2010**

**Wiener Linien  
Linie U3  
Station Enkplatz**

**Untersuchungsbericht**

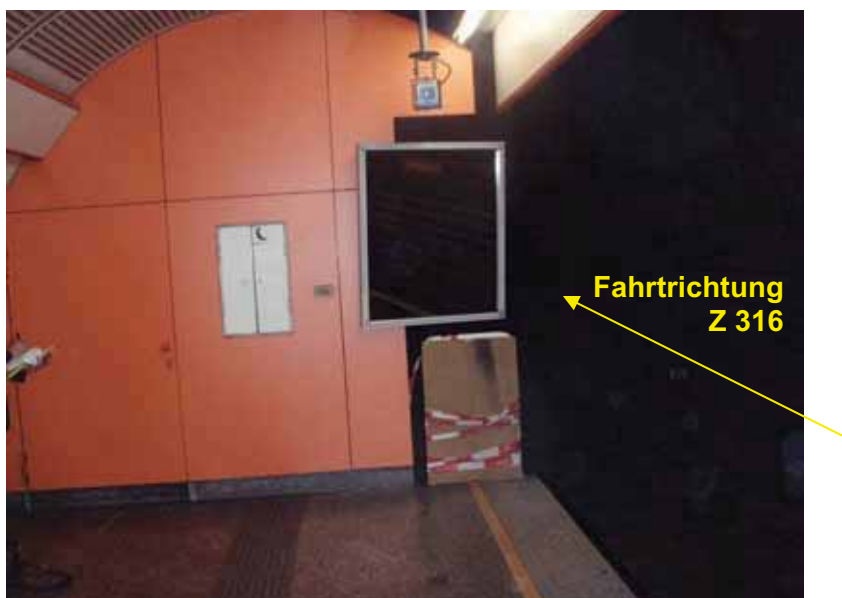
Abbildung 7 Durchgangssperre am Anfang von Bahnsteig 2 in der Station Enkplatz

Um 14:54 Uhr, nach erfolgter Abfertigung in der Station Enkplatz wurde bei der mittleren Tür des letzten HW ein Kind beim Aussteigen mit dem Fuß eingeklemmt bis zum Ende des Bahnsteiges (in Fahrtrichtung Z 316) mitgeschliffen und prallte in weiterer Folge gegen die dort befindliche Durchgangssperre.

Durchgangssperre am Anfang von Bahnsteig 2 beschädigt

Rechts vom Ausgang Enkplatz wurde ein weiblicher Fahrgast, am Boden sitzend, mit einem Kind in den Armen, erblickt. Das Kind hatte Verletzungen am Kopf. Die Glasscheibe der Durchgangssperre beim Anfang des Bahnsteig 2 war beschädigt.

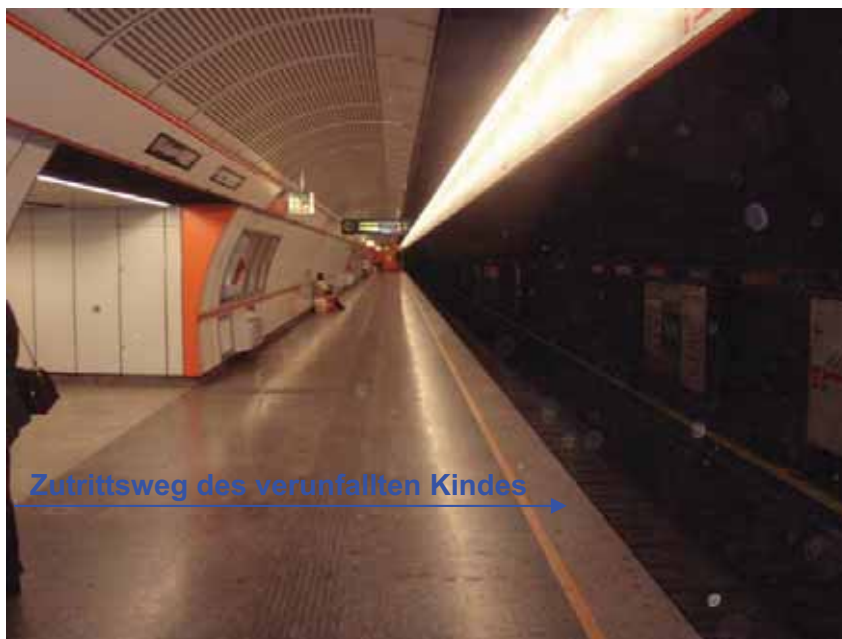
Abbildung 8 Zutrittsweg des verunfallten Kindes

Die Mutter mit dem Kind (beide aus Richtung Zugang Grillgasse kommend – Aussage der Mutter) wollten in den in der Station Enkplatz stehenden Z 316 einsteigen. Als sich die Türen zu schließen begannen, zog die Mutter das Kind aus Z 316. Das Kind wurde dabei mit dem linken Fuß zwischen den Dichtlippen der Türblätter eingeklemmt.

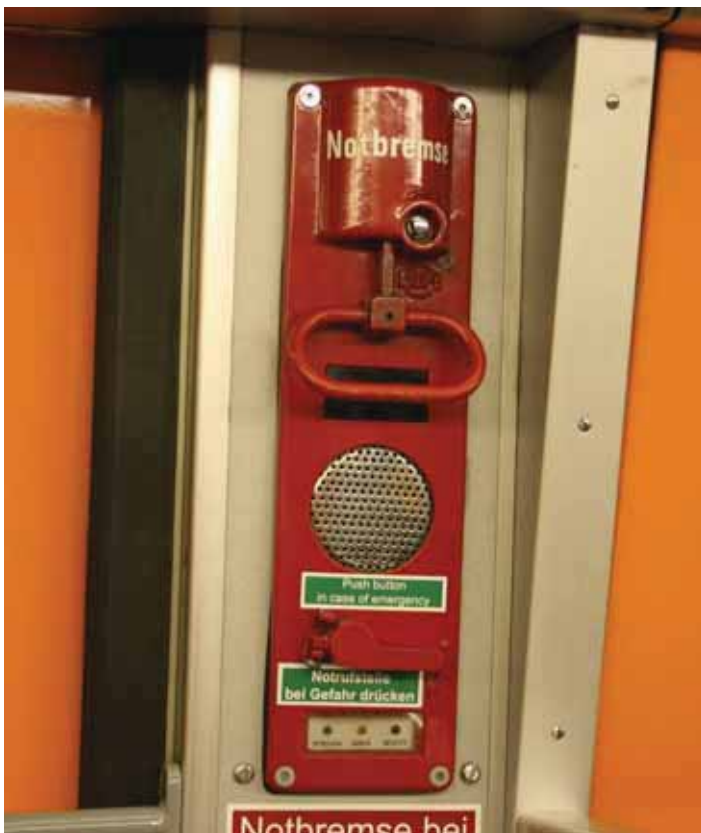
Abbildung 9 Notbremse im HW 3060 neben Tür 11

Durch einen Fahrgast im HW 3060 von Z 316 wurde eine Notbremse aktiviert. Eine Sprechverbindung zum Fahrer wurde vom Betätigenden nicht wahrgenommen.

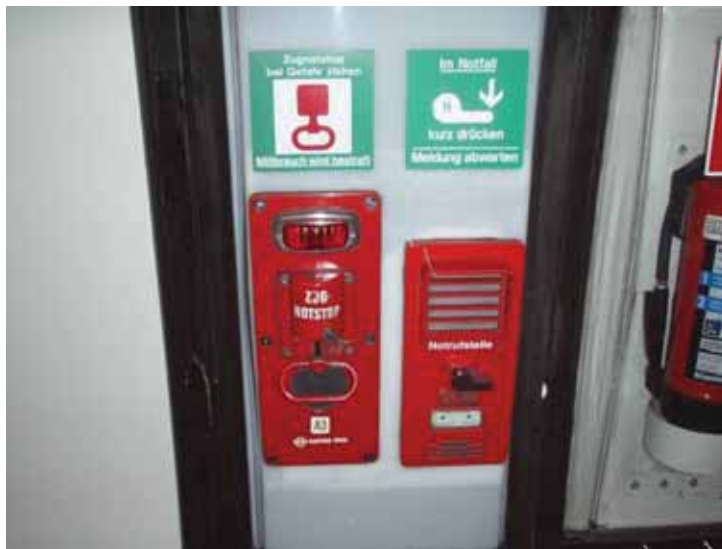
**Abbildung 10 Zug-Notstopp 1 am Bahnsteig 2**

Am Bahnsteig 2 wurde durch die Mutter des verunfallten Kindes ein Zug-Notstopp betätigt (Aussage gegenüber VUK); tatsächlich war der Zug-Notstopp 1 betätigt (letzter vor dem Streckentunnel in Fahrtrichtung von Z 316); die Betätigung war an der gelb-roten Lampe erkennbar.

Die Auswertung des Stellwerksprotokolls ergab, dass der Zug-Notstopp 1 am Bahnsteig erst 15 s nach der Abfahrt von Z 316 betätigt wurde. Das Ende von Z 316 war dabei bereits mindestens 80 m im Streckentunnel. Der betätigte Zug-Notstopp 1 wirkte auf den nachfolgenden Z 317.

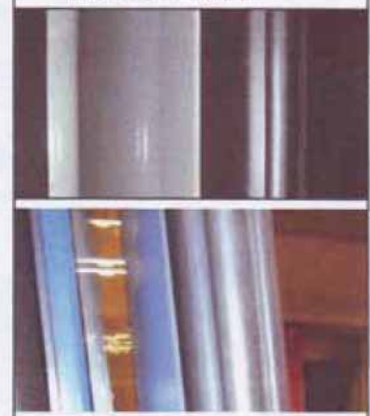
Beispiel: Nachrüstung elektrischer Türfühlerkanten bei U-Bahnfahrzeugen in München (alte und neue Fahrzeuge)
