# Untersuchungsbericht

Flankenfahrt Z 41870 mit Z 45484 im Bahnhof Fürnitz am 20. Jänner 2023

GZ: 2024-0.808.735

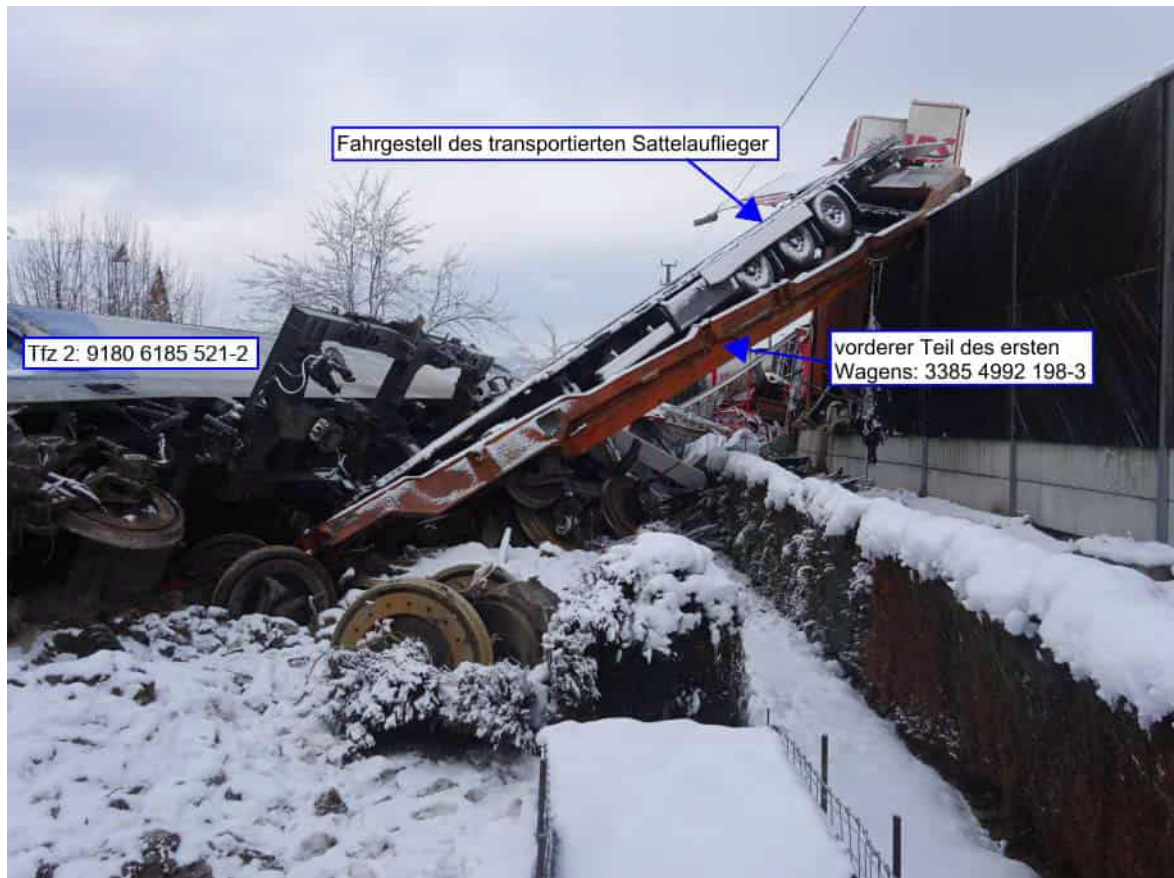
Abbildung 7 Zweites Tfz Z 41870 sowie der vordere Teil des ersten Wagens

Abbildung 7 zeigt das zweite Tfz des Z 41870, welches ebenfalls auf der rechten Seite (bezogen auf die Fahrtrichtung) auf einem angrenzenden Grundstück zum Liegen gekommen ist. In der Mitte der Abbildung sind einige Radsätze zu erkennen, welche von einem der beiden Tfz stammen. Auf der rechten Seite der Abbildung ist der vordere Teil des ersten Wagens auf der Schallschutzwand hängend zu erkennen. Darauf befindet sich das Fahrgestell des transportierten Sattelaufliegers.

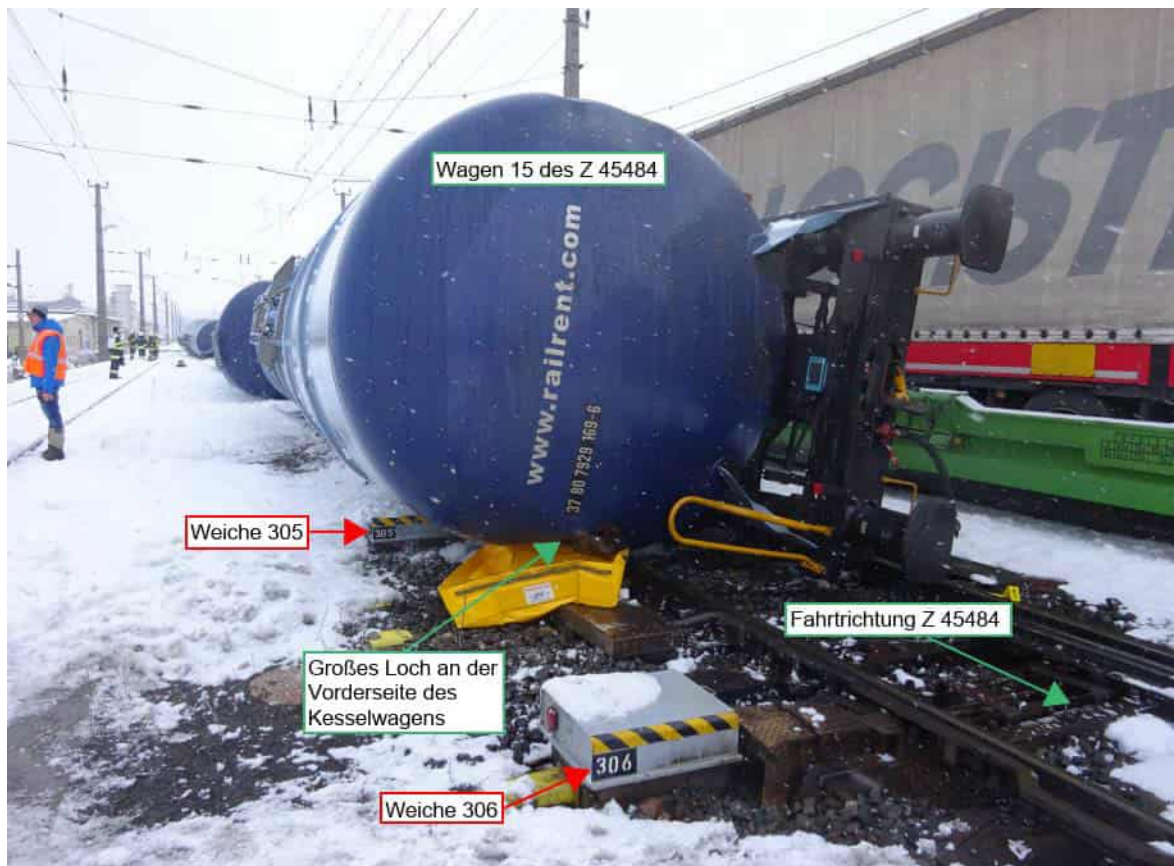
Abbildung 9 Wagen 15 des Z 45484, aus dem die größte Menge Kerosin ausgetreten ist

Abbildung 9 zeigt die Vorderseite (in Fahrtrichtung gesehen) des Kesselwagens Nr. 3780 7929 269-6 des Z 45484, von dem der Großteil des ausgeflossenen Kerosins stammt. Mit grüner Pfeilspitze und Textfeld wurde das Loch, das durch den Unfall entstand, markiert. Des Weiteren sind die Weichenantriebe 305 und 306 mit roten Pfeilen und Textfeld gekennzeichnet. Rechts in der Abbildung ist die Fahrtrichtung des Zuges eingezeichnet und mit Textfeld beschrieben.

Der Text unter Abbildung 9 (Seite 29) wurde ein „Loch“ erwähnt, aus dem der Großteil des ausgeflossenen Kerosins stammt. Eine Angabe zur Art des Lochs (handelt es sich um einen Riss oder um ein Leck durch mechanische Einwirkung etc.) und dessen Maße (Durchmesser, Länge) fehlt.

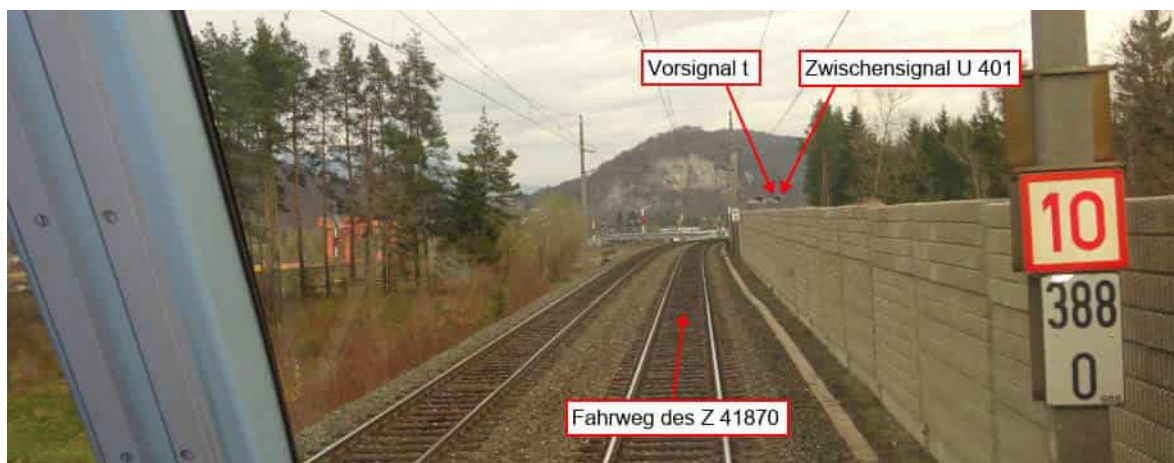
Abbildung 11 Annäherung auf das Vorsignal „t“ aus km 388,000

Aufgrund der erhöhten Position im Führerstand war die Sicht auf die Signale bereits im km 388,000 gegeben (Abbildung 11).

Abbildung 11 zeigt aus Sicht des Führerstandes eines baugleichen Tzf bei der Kilometrierung 388,000 die Sicht auf das Vorsignal „t“ und das Zwischensignal „U 401“.

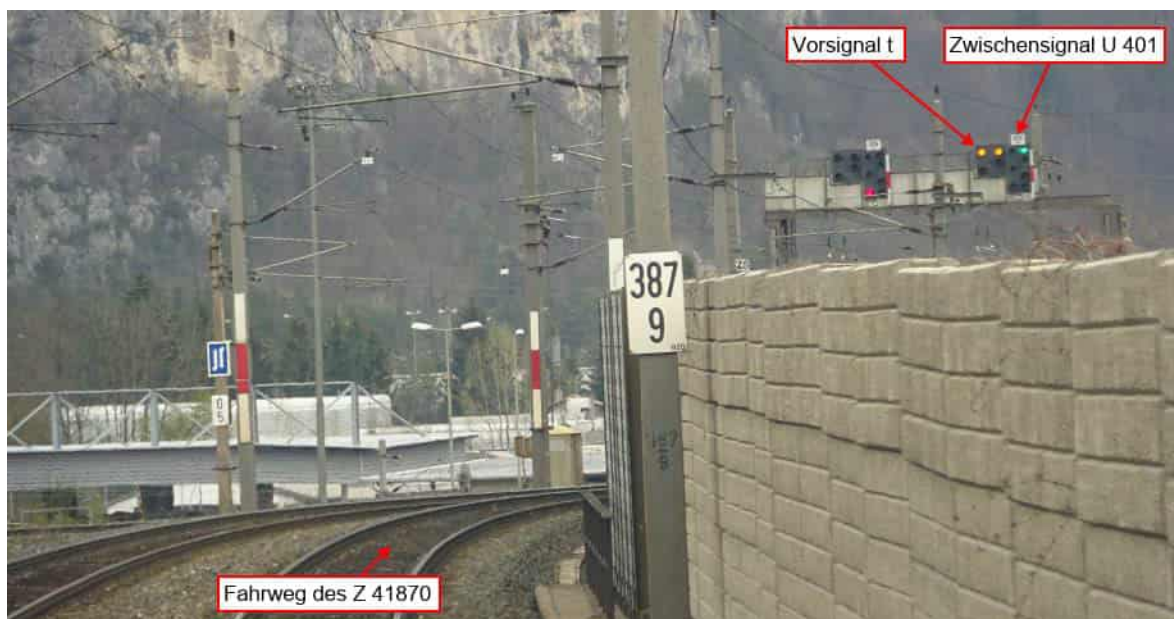
Abbildung 12 Annäherung auf das Vorsignal „t“ aus km 387,900

Folgende Aufnahme zeigt die Sicht aus einer Entfernung von etwa 128 m (Standort Vorsignal „t“ 387,772) auf das Vorsignal „t“ und Zwischensignal „U 401“. Aufgrund der erhöhten Position im Führerstand war die Sicht auf die Signale gegeben.

Abbildung 12 zeigt aus Sicht des Führerstandes eines baugleichen Tfz bei der Kilometrierung 387,900 die Sicht auf das Vorsignal „t“ und das Zwischensignal U 401, welche für den Z 41870 galten.

2. Ein **Fehlverhalten** des Triebfahrzeugführers kann auch bei gut qualifizierten Triebfahrzeugführern **nicht grundsätzlich ausgeschlossen** werden, insbesondere auf Grund der verschiedenen gleichzeitig wahrzunehmenden Aufgaben durch den Triebfahrzeugführer bei gleichzeitig auf ihn einwirkenden ablenkenden Einflussfaktoren. Darüber hinaus ist zu berücksichtigen, dass die Bremsweglänge von Zügen ein Vielfaches der Bremsweglänge des Straßenverkehrs beträgt und dies durch die Signalisierung (und der damit verbundenen Überwachung der Einhaltung durch die Zugbeeinflussung) sichergestellt werden muss. Dieses Fehlverhalten wird noch dazu begünstigt, weil eine **eindeutige Zuordnung der Signalbilder zu dem Verlauf der Gleise** in Abbildung 12 auf Seite 36 von 90 gar **nicht möglich** ist.

Des Weiteren ist in Abbildung 12 des vUB sehr gut ersichtlich, dass sich das Zwischensignal U401 und das Vorsignal t aus Tarvis kommend in einem Rechtsbogen befinden. Diese Abbildung zeigt ebenfalls, dass die Sicht auf die Signale bei der Annäherung zumindest kurzfristig aufgrund der Masten unterbrochen wird. Das Verkehrs-Arbeitsinspektorat ist in seiner Stellungnahme vom 08.02.2024 anlässlich eines anderen Eisenbahnvorfalls auf diese kurzfristige Sichtunterbrechung gepaart mit einer Erwartungshaltung des Triebfahrzeugführers ausführlich eingegangen. Es ist nicht nachvollziehbar warum der vUB diese Hinweise gänzlich außer Acht lässt.

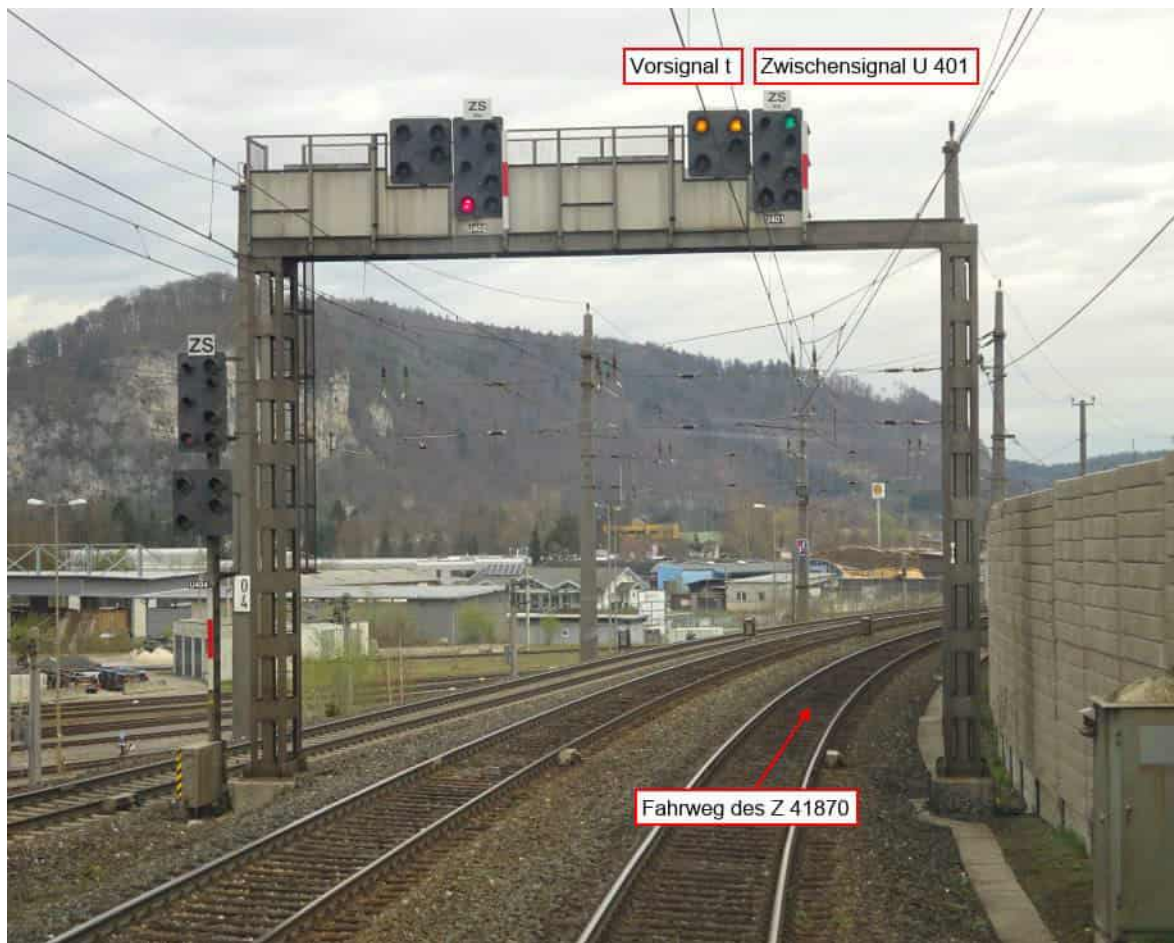
Abbildung 13 Vorsignal t im km 387,772

Abbildung 13 zeigt die Signale wie sie bei der Unfallfahrt am 20. Jänner 2023 gestellt waren. Z 41870 benutze damals ebenfalls das rechte Gleis (siehe rote Pfeilspitze und Textfeld). Für Z 41870 galt das Zwischensignal „U 401“, welches „FREI“ signalisierte. Links neben dem Zwischensignal „U 401“ befindet sich das Vorsignal „t“, welches die zu erwartende Stellung des als nächstes kommenden Zwischensignals „T 301“ darstellt. In dieser Stellung wird dem Tzfz „VORSICHT“ signalisiert, sodass damit gerechnet werden muss, dass das Zwischensignal „T 301“ in weiterer Folge „HALT“ signalisiert.

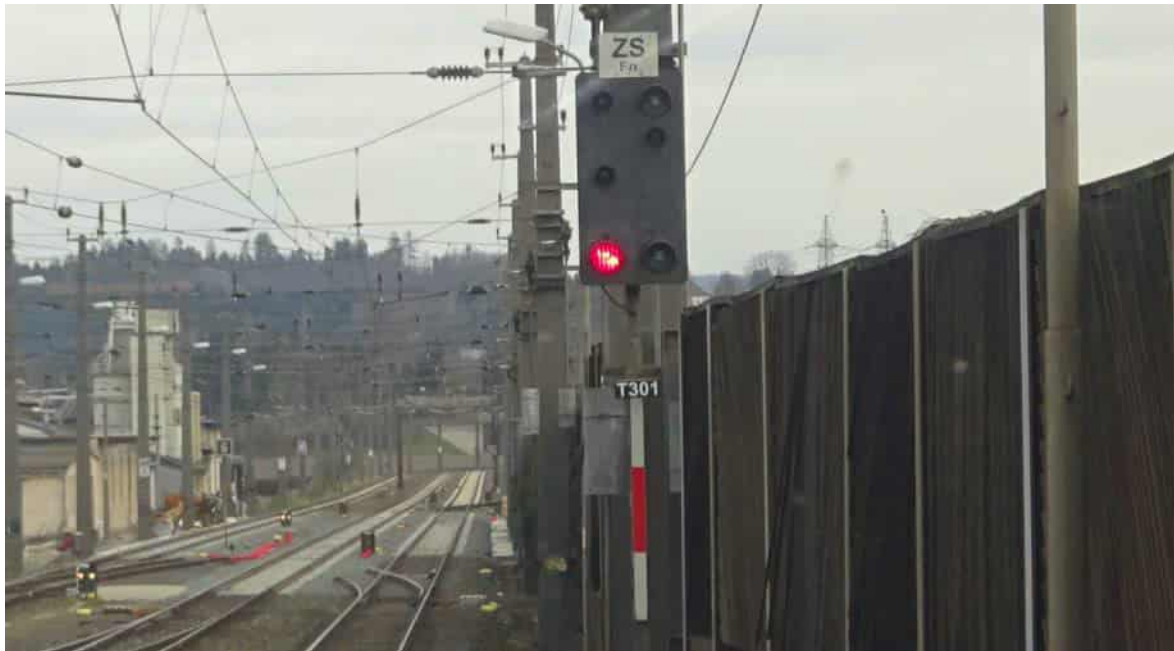
Abbildung 15 Detailansicht Zwischensignal T 301

Der 500 Hz-PZB-Magnet ist Teil der streckenseitigen PZB, dieser konnte aber aufgrund der PZB Störung am führenden Tzf keine Zwangsbremung auslösen.

Abbildung 15 zeigt die Detailansicht des Zwischensignals „T 301“.

Der Text unter Abbildung 15 sollte lauten „Dieses Zwischensignal wurde von Z 41870 in der Signalisierung „HALT“ (wie am Foto ersichtlich) **unerlaubt** überfahren“.
