**PAŃSTWOWA KOMISJA BADANIA WYPADKÓW KOLEJOWYCH**  
**Ministerstwo Infrastruktury**

**RAPORT Nr PKBWK/05/2018**

**z badania poważnego wypadku kat. A18  
zaistniałego w dniu 2 listopada 2017 r. o godz. 18:49  
na przejeździe kolejowo-drogowym kat. „A” z zawieszoną obsługą,  
usytuowanym w km 37,119 szlaku Śniadowo - Łapy,  
w torze szlakowym nr 1, linii kolejowej nr 36: Ostrołęka - Łapy**

obszar zarządcy infrastruktury PKP Polskie Linie Kolejowe S.A.,  
Zakład Linii Kolejowych w Białymstoku

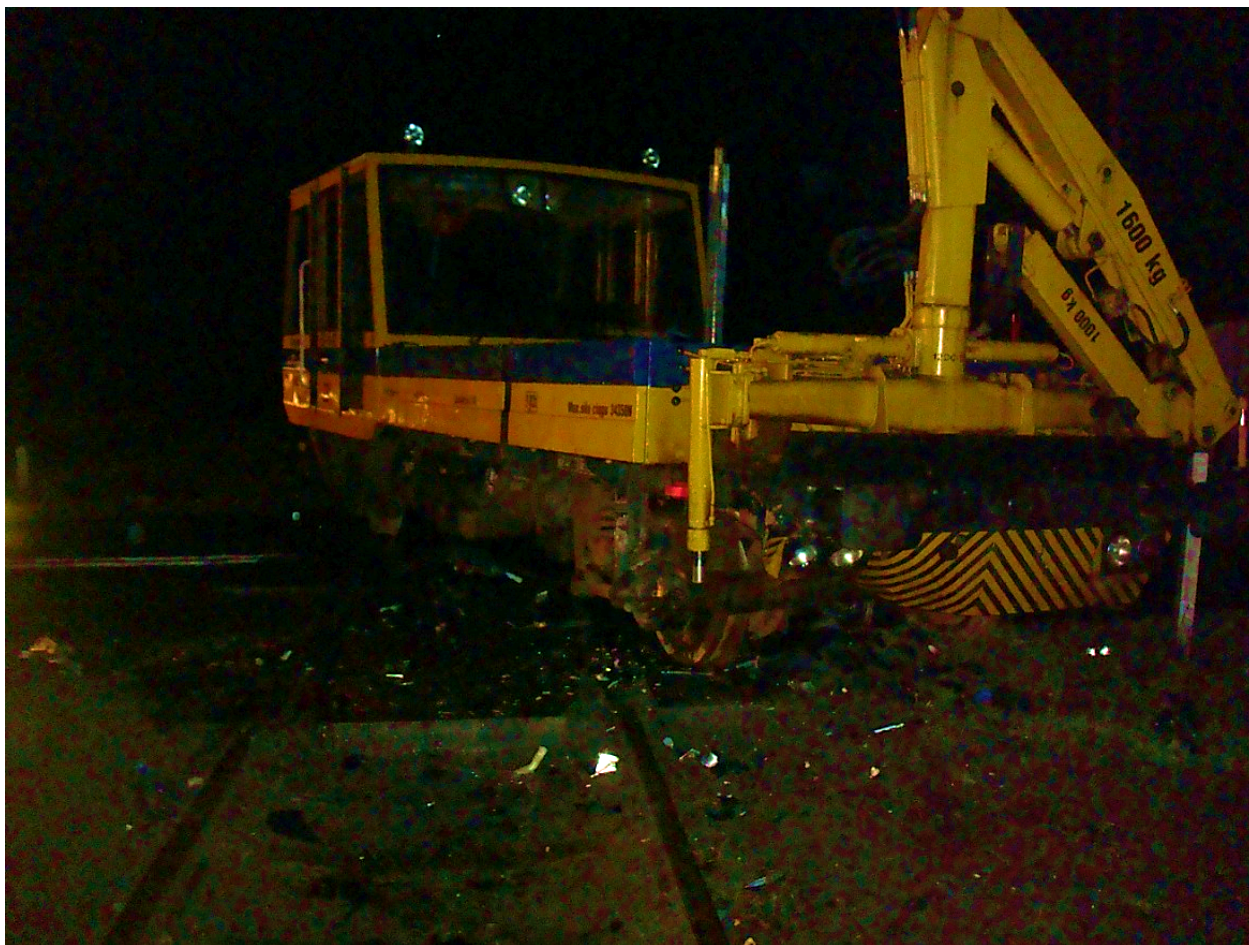
W pojeździe drogowym, w wyniku uderzenia w prawą przednią część wózka motorowego, przód samochodu został całkowicie uszkodzony oraz nastąpiło wykolejenie pierwszego zestawu kołowego wózka motorowego w kierunku jazdy na lewą stronę.

W wyniku zdarzenia w pojeździe kolejowym uszkodzone zostały amortyzator, osłona czołowa, urwana podstawa siłownika oraz uszkodzona obudowa reflektora.

Zdjęcie wózka motorowego po uderzeniu przez samochód osobowy – widoczne wykolejenie pierwszej osi na lewą stronę w kierunku jazdy pociągu roboczego.

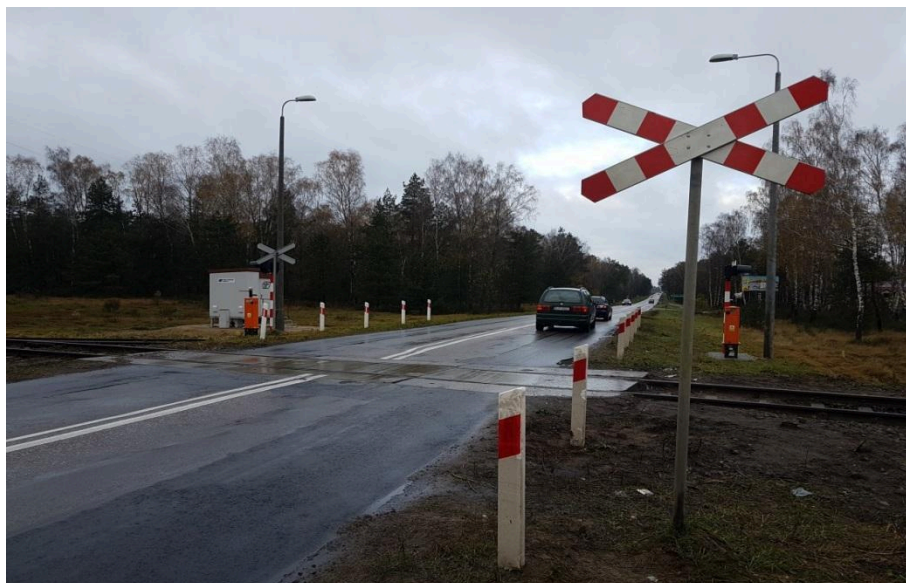
Zdjęcie przejazdu kat. A w km 37,119 szlaku Śniadowo – Łapy linii kolejowej nr 36 – widok od strony nadjeżdżającego samochodu przed znakiem G-3 (Krzyż św. Andrzeja)

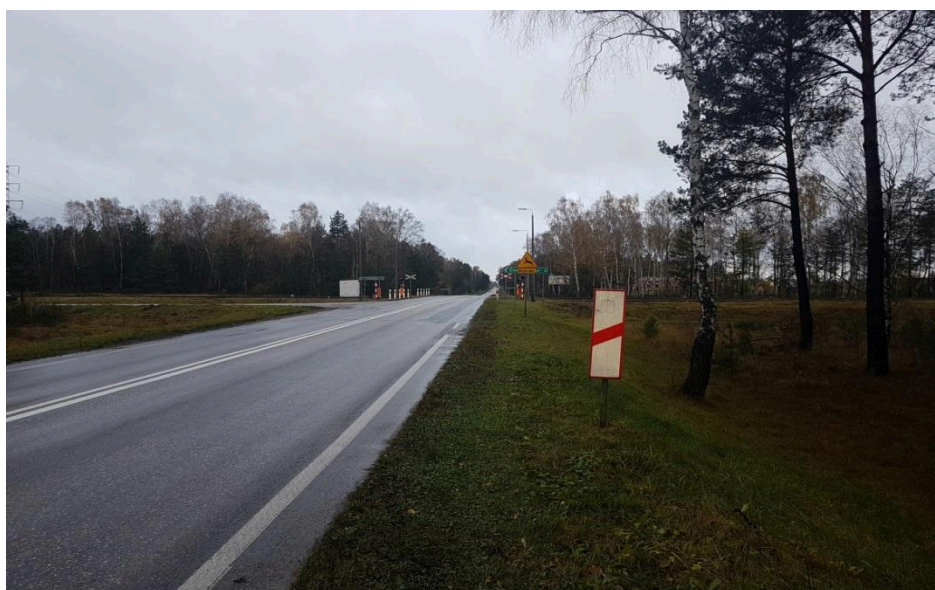
Zdjęcie w kierunku przejazdu kat. A w km 37,119 szlaku Śniadowo – Łapy linii kolejowej nr 36 – widok od strony nadjeżdżającego samochodu przed znakiem G1-c.
