# Repérage Amiante Avant Démolition

Numéro de dossier : 19/GBI/1130  
 Date du repérage : 19/06/2019

<b>Désignation du ou des bâtiments</b>	
<i>Localisation du ou des bâtiments :</i> Département : ... <b>Puy-de-Dôme</b> Adresse : ..... <b>8-10 rue Bernard Palissy</b> Commune : ..... <b>63017 CLERMONT FERRAND</b> <b>Références cadastrales non communiquées</b> Désignation et situation du ou des lot(s) de copropriété : <b>Ce bien ne fait pas partie d'une copropriété</b> Périmètre de repérage : <b>Habitation et grenier</b>

## Rapport de mission de repérage des matériaux et produits contenant de l'amiante avant démolition (listes C de l'annexe 13-9 du Code de la Santé publique).

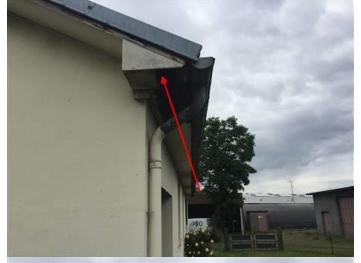
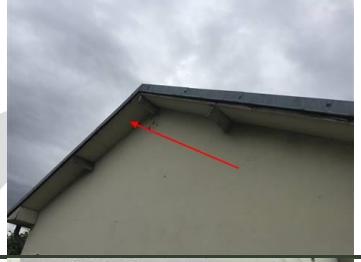
<u>Identifiant:</u> M021-Plv021 <u>Description:</u> Joint d'étanchéité, joint plat pré découpé pour bride <u>Liste selon annexe.13-9 du CSP :</u> C	Présence d'amiante (Après analyse en laboratoire)		
	<u>Identifiant:</u> M022-Plv022 <u>Description:</u> Joint entre éléments <u>Liste selon annexe.13-9 du CSP :</u> C	Absence d'amiante (Après analyse en laboratoire)		
Toiture	<u>Identifiant:</u> M015-Plv015 <u>Description:</u> Plaques en fibres-ciment (y compris plaques « sous tuiles ») <u>Liste selon annexe.13-9 du CSP :</u> C	Présence d'amiante (Après analyse en laboratoire)

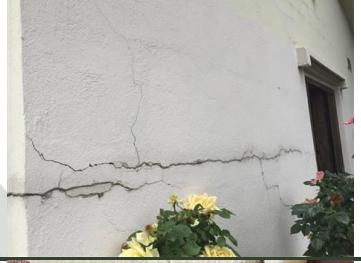
Façade Sud	<u>Identifiant:</u> M013-Plv013 <u>Description:</u> Peinture sur béton <u>Liste selon annexe.13-9 du CSP :</u> C	Absence d'amiante (Après analyse en laboratoire)

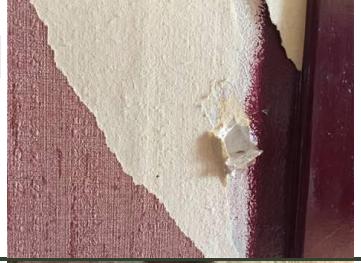
Cuisine; Salon/Séjour; Chambre 1; Chambre 2	<u>Identifiant:</u> M011-Plv011 <u>Description:</u> Enduit à base de plâtre lissé ou taloché <u>Liste selon annexe.13-9 du CSP :</u> C	Absence d'amiante (Après analyse en laboratoire)

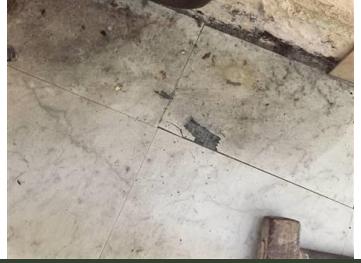
Dgt; Wc; S d'O	<u>Identifiant:</u> M006-Plv006 <u>Description:</u> Dalle de sol <u>Liste selon annexe.13-9 du CSP :</u> C	Absence d'amiante (Après analyse en laboratoire)

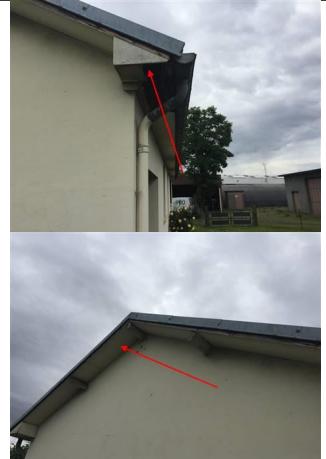
M015-Plv015	Toiture	1 - Couvertures, Toitures, Terrasses et étanchéités - Plaques ondulées et planes	Plaques en fibres-ciment (y compris plaques « sous tuiles »)	Plaques en fibres-ciment (y compris plaques « sous tuiles »)

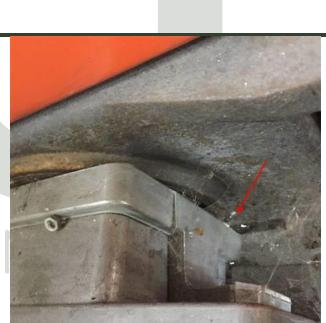
M017-Plv017	Garage	8 - Équipements divers et accessoires - Chaudières (mixtes, collectives), chauffe bains, radiateurs gaz modulables, Poèles à bois à fuel, à charbon, Groupes électrogènes	Joint d'étanchéité, joint plat pré découpé pour bride	Joint d'étanchéité, joint plat pré découpé pour bride
