Rapport de la séance 17

21 Mars 2022 PORCEL Koralie Robotique

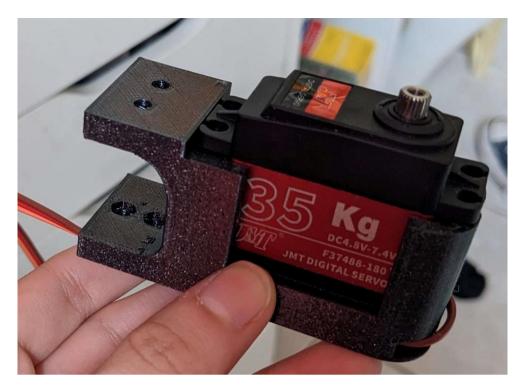
2/ Piece imprimée avec un servomoteur

J'ai remarqué plusieurs problèmes, les trous pour mettre les écrous étaient un peu trop petit et la pièce est un peu trop lourde. Je vais la rendre plus légère mettant moins de matière et mettre moins d'épaisseur entre le servomoteur et la gauche de la pièce (figure 2). La marge que j'ai rajoutée pour faire passer les câbles des servomoteurs est bien.

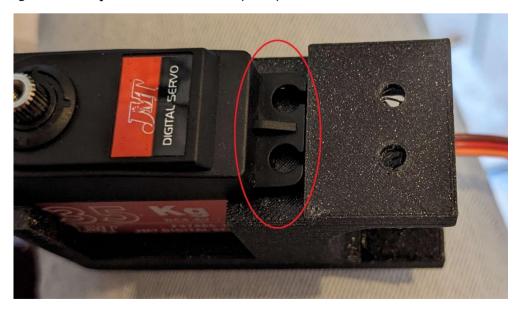
3/ Endroit où je veux rajouter de la matière pour mieux tenir le servomoteur

Je vais également rajouter de la matière pour pouvoir mieux tenir les servomoteurs.
