**Выполнение проектно-изыскательских работ на капитальный ремонт общеобразовательного учреждения (ГБОУ школа №236)**

**город Москва, улица Клязьминская, дом 7, корпус 4**

## **ТЕХНИЧЕСКОЕ ЗАКЛЮЧЕНИЕ**

**2024-00272-00-0**

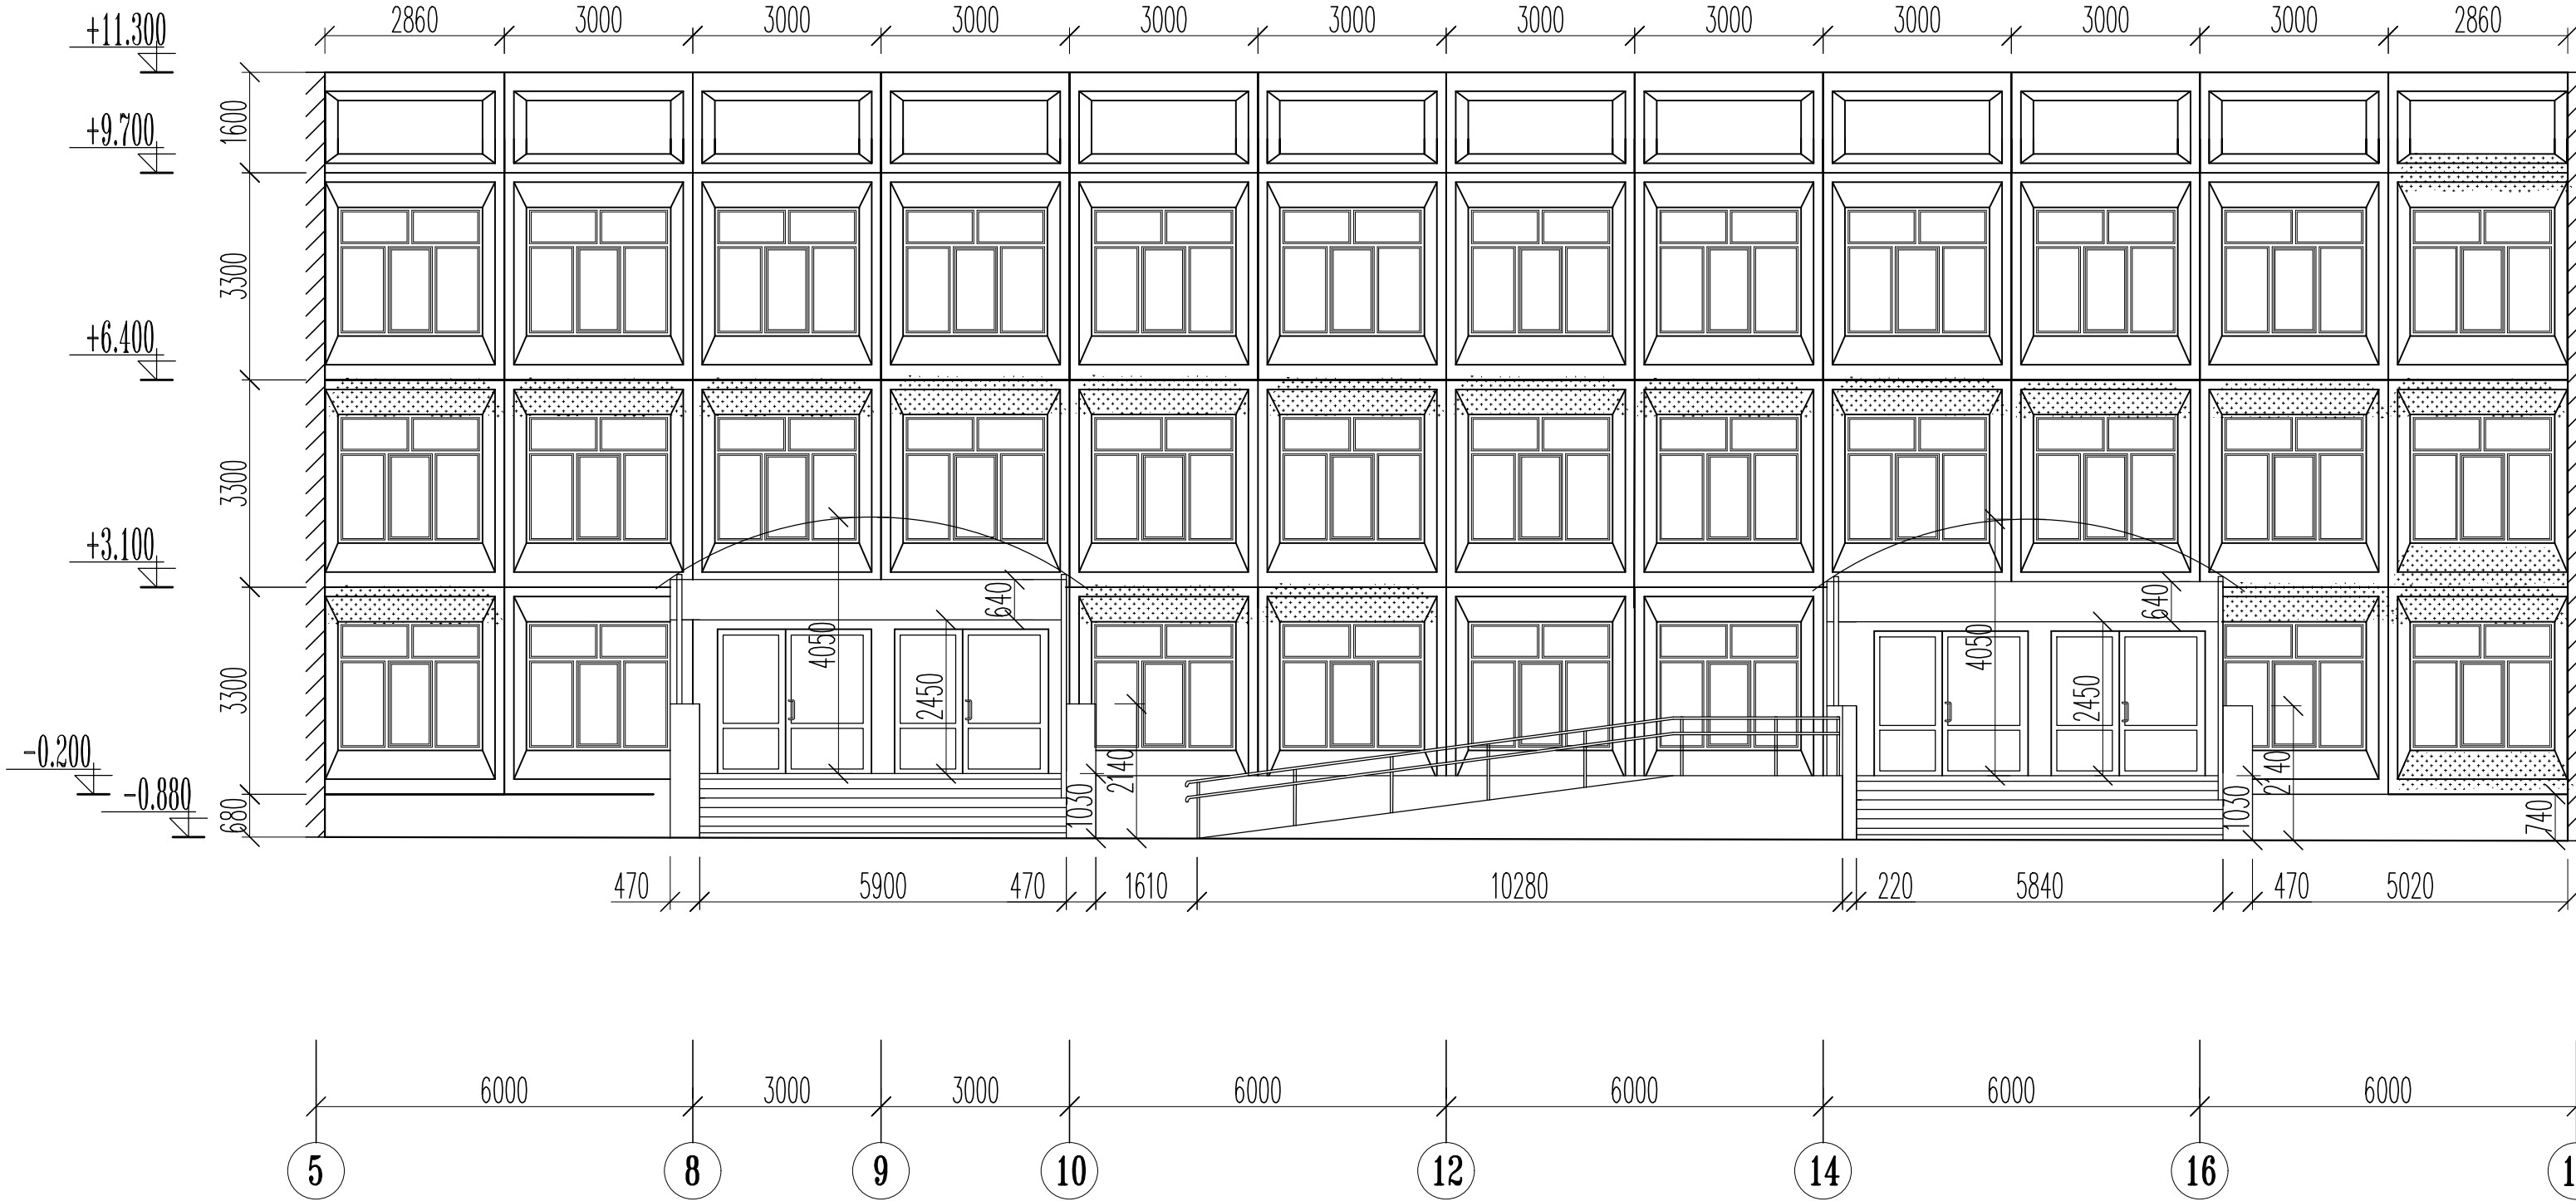
ПРИМЕЧАНИЕ:  
Межпанельные вертикальные и горизонтальные швы пометками находятся в неудовлетворительном состоянии (жестить разрывы, трещины)  
УСЛОВНЫЕ ОБОЗНАЧЕНИЯ:  
..... - следы замачивания наружных стен, шелушение окрасочного слоя

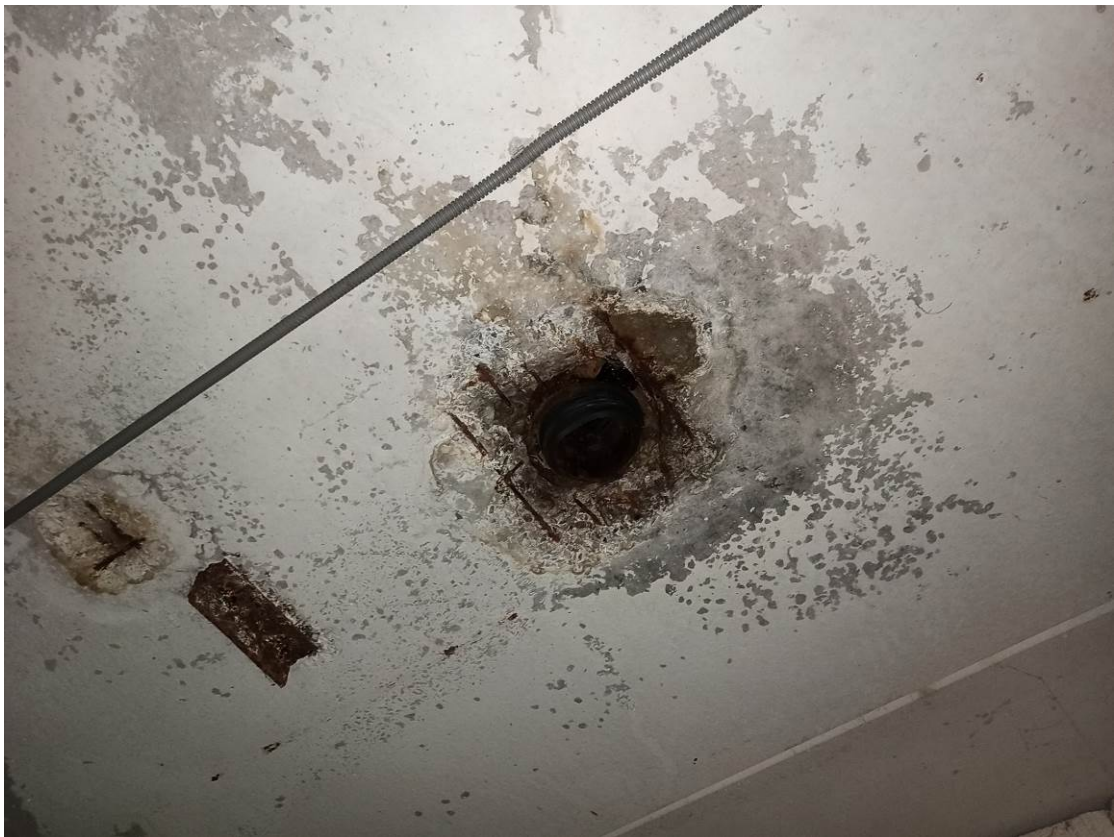
- повсеместно имеются трещины и локальные участки разрушения в растворной заделки стыков настилов перекрытий;
- местные следы протечек на нижней плоскости перекрытий;
- нарушение целостности отдельных настилов в местах прохождения инженерных коммуникаций (перебиты арматурные стержни);
- краевые разрушения защитного слоя бетона с оголением и коррозией арматуры на глубину до 15% сечения.

Фото №2. Оголение и коррозия арматуры настилов перекрытия

7.6 Для дальнейшей нормальной эксплуатации здания, рекомендуется выполнить ремонт перекрытий с устранением выявленных дефектов по проекту.

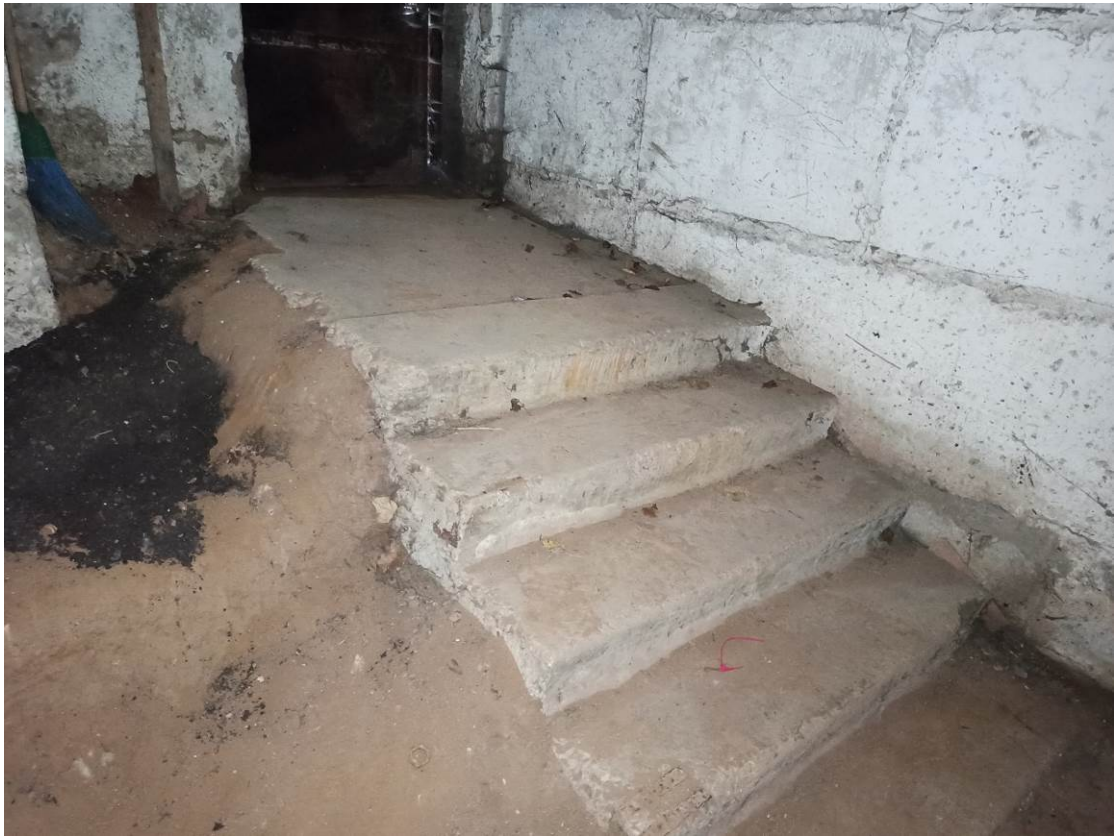
Фото №3. Сколы бетонных ступеней

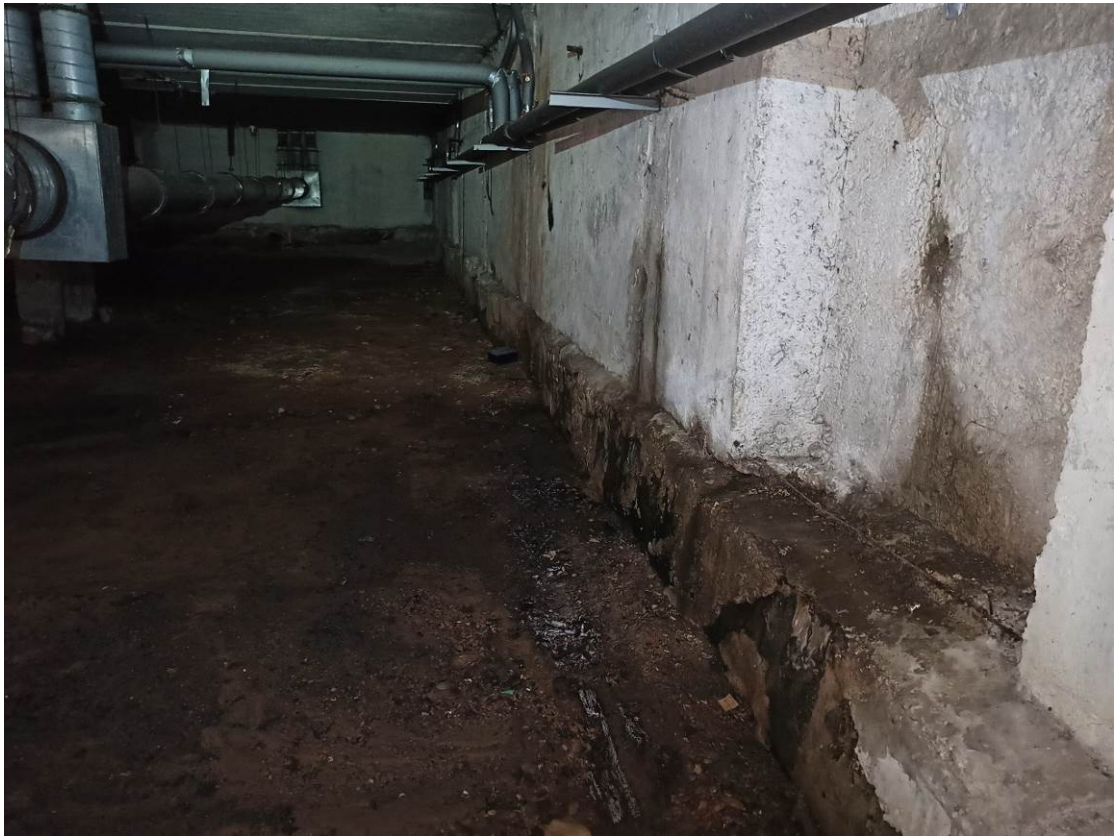
- местные повреждения цокольной части здания (сколы, отслоение облицовочной плитки);
- следы сырости, замачиваний и протечек на поверхности наружных стен технического подполья, что свидетельствует о неудовлетворительном состоянии гидроизоляции подземных конструкций здания;
- полы технического подполья м/о «21-23/В'-Д» устроены ниже низа ростверка на 0,12-0,30м (подробно смотри шурф №1,2);
- периодическое подтопление технического подполья грунтовыми водами.

Фото №5. Замачивание стен технического подполья

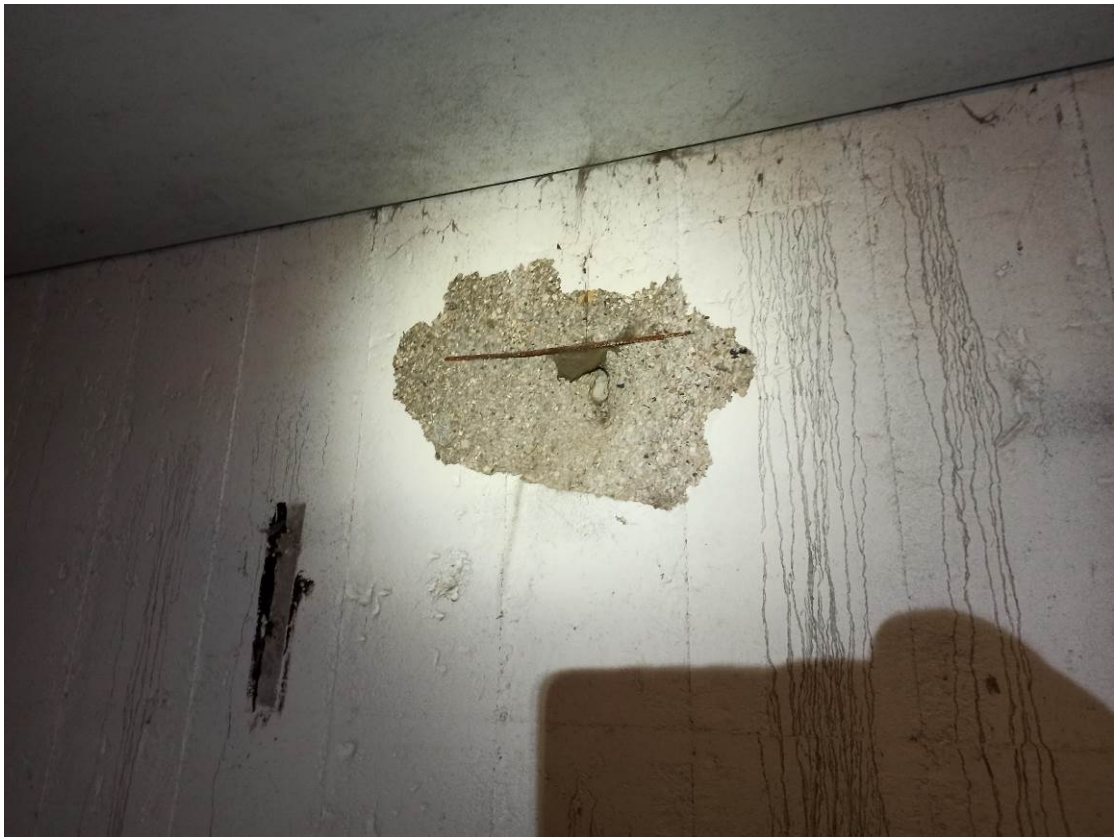
Фото №6. Оголение и коррозия арматуры стен в уровне технического подполья

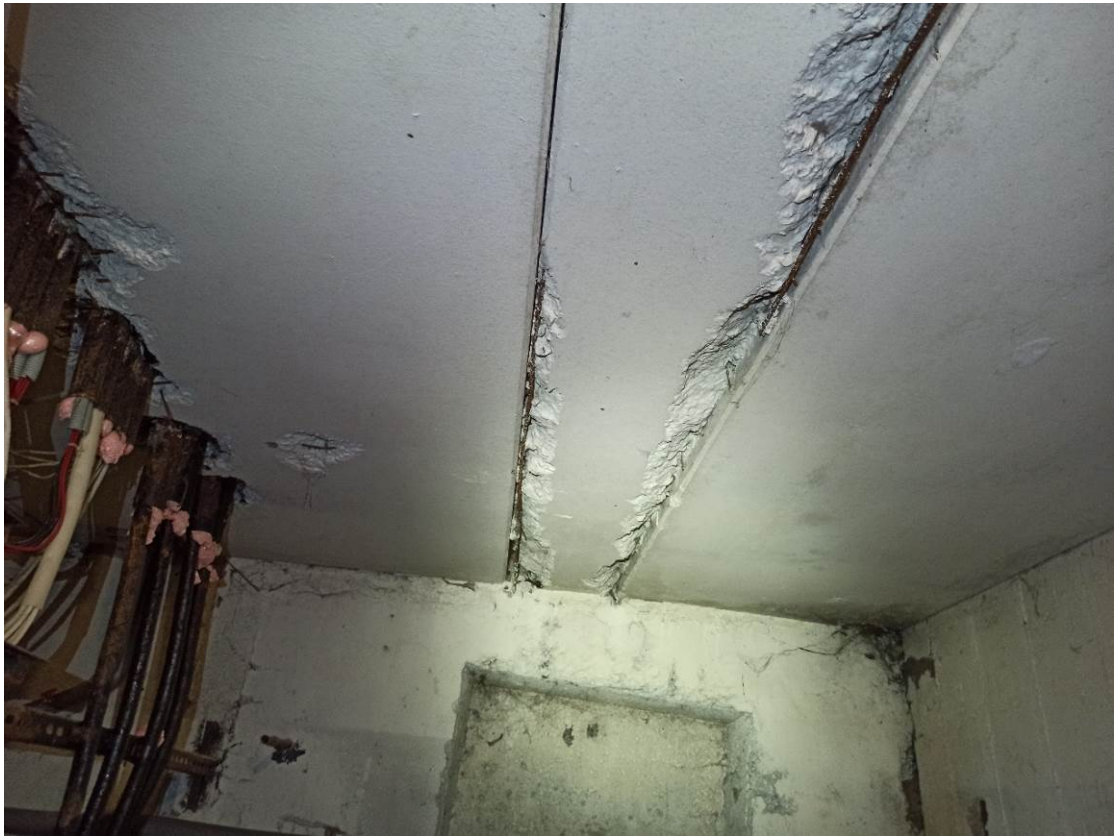
Фото №7. Сколы бетона перекрытия

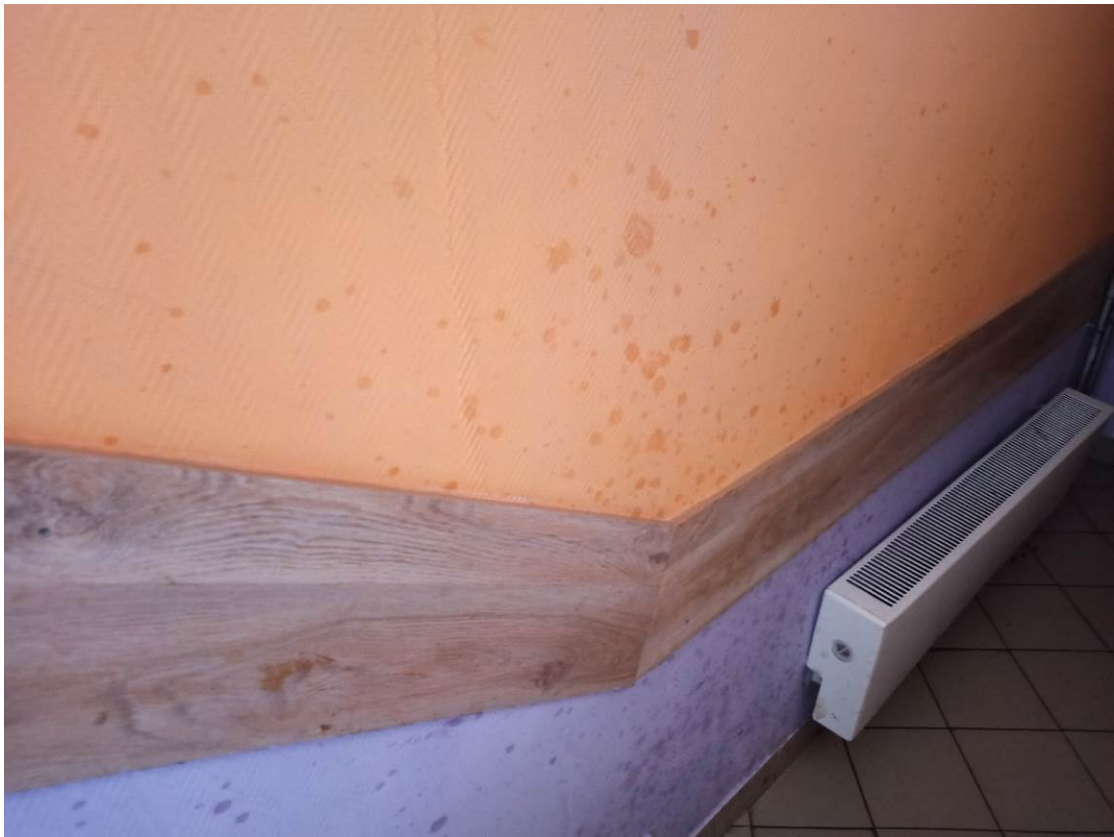
Фото №10. Замачивание стены в зоне лестничной клетки

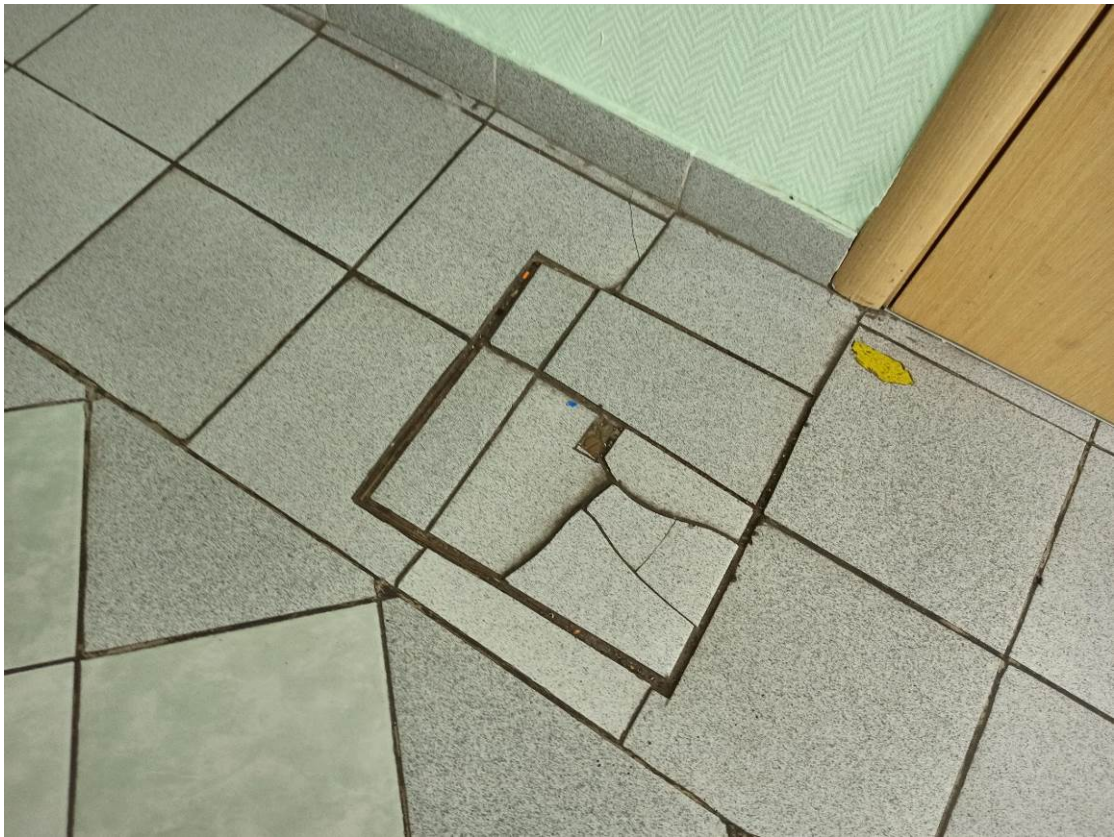
- линолеумные покрытия имеют истирание в ходовых местах, мелкие трещины, разрывы, вздутия;
- полы из керамической плитки имеют сколы, мелкие трещины, отслоения отдельных плиток от основания;
- полы из бетонной плитки имеют сколы, мелкие трещины, отслоения отдельных плиток от основания;
- дощатые полы имеют механические повреждения, трещины от усушки, истирание в ходовых местах;
- полы из ламината имеют истирание в ходовых местах, зазоры и трещины в швах;
- паркетные покрытия – истирание в ходовых местах, отслоение отдельных клепок от основания, трещины;
- в цементном покрытии полов повсеместно имеются трещины, выбоины, местные просядки.

Фото №12. Локальные участки разрушения напольного покрытия

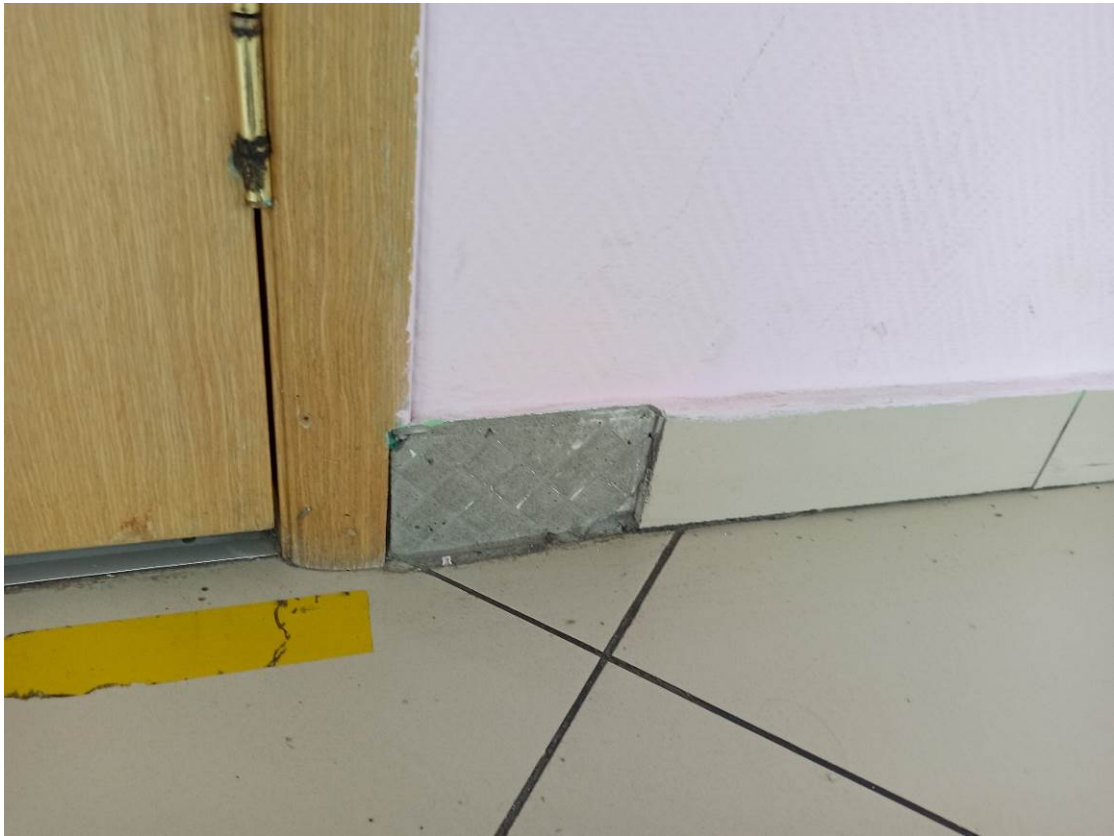
Фото №13. Локальные участки разрушения плиточного плинтуса

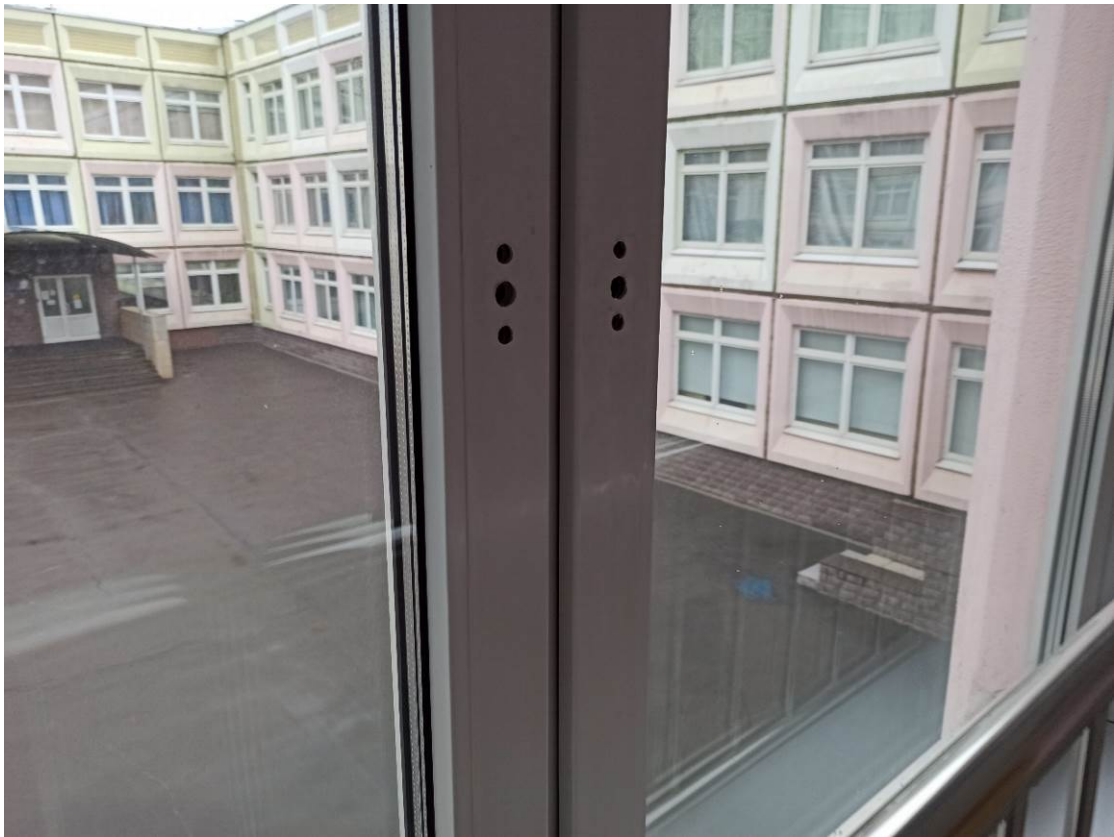
- фурнитура окон частично утрачена;
- отдельные оконные блоки из ПВХ рам требуют регулировки;
- имеются трещины в местах сопряжения оконных блоков с откосами стен.

Фото №14. Отсутствие оконной фурнитуры

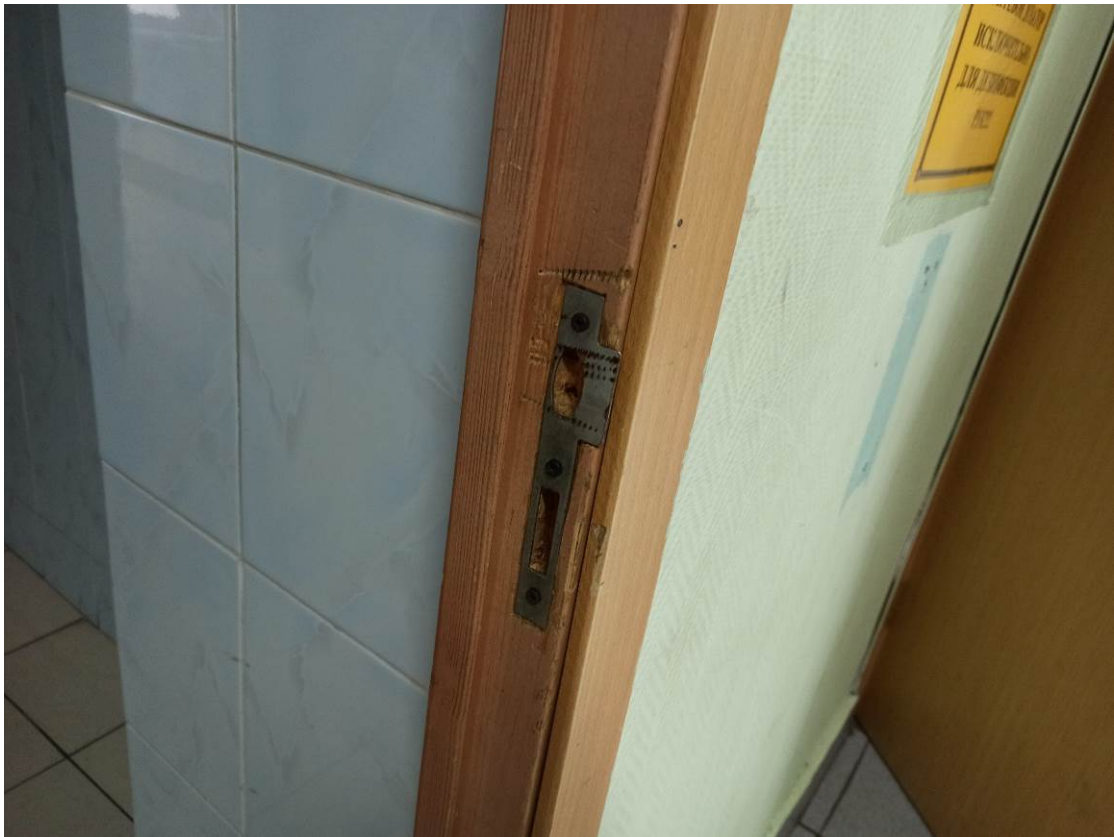
Фото №16. Деформация, повреждение дверной фурнитуры

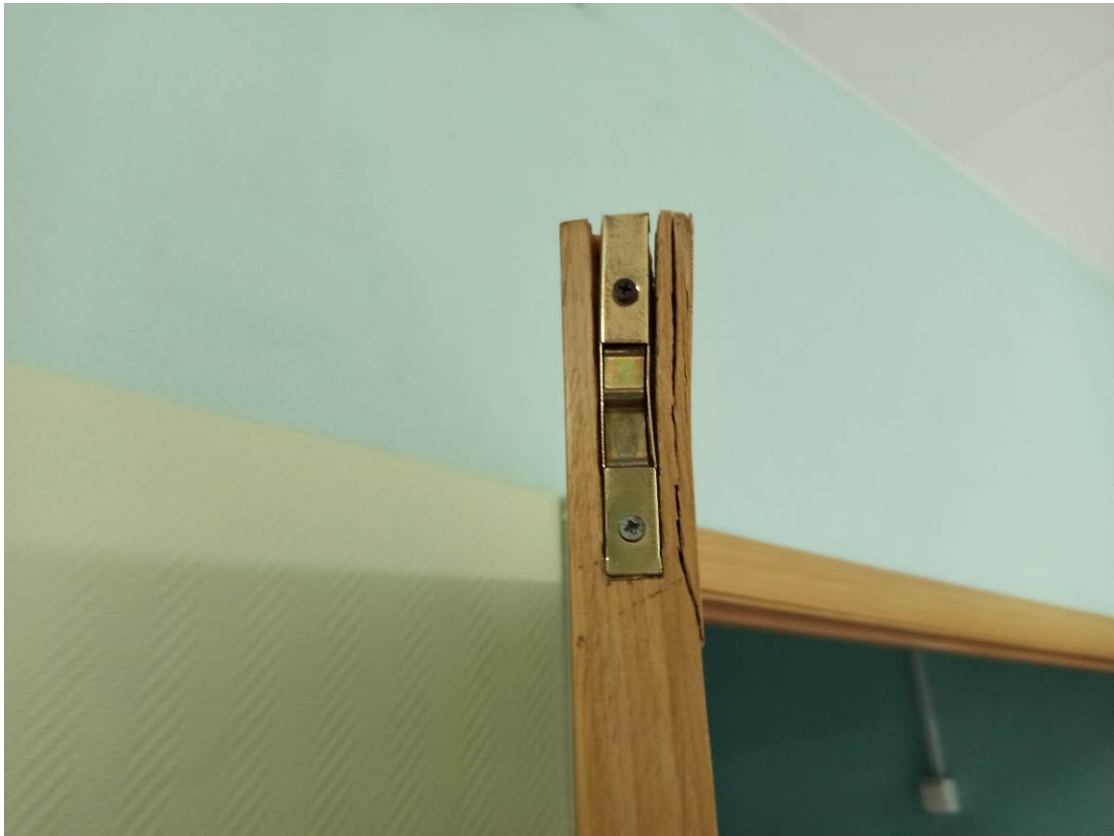
- отсутствие уплотнительных прокладок дверных блоков входов в здание;
- механические повреждения дверных полотен;
- повреждения окрасочного слоя, коррозия дверных полотен и блоков преимущественно в зоне порога;
- местами имеются трещины в местах сопряжения дверных блоков со стенами и перегородками;
- местами имеются повреждения механического характера дверных полотен и рам;
- местами плотный притвор дверных полотен не обеспечен;
- наличники повреждены, местами утрачены.

Фото №17. Деформация, разрушение дверного полотна

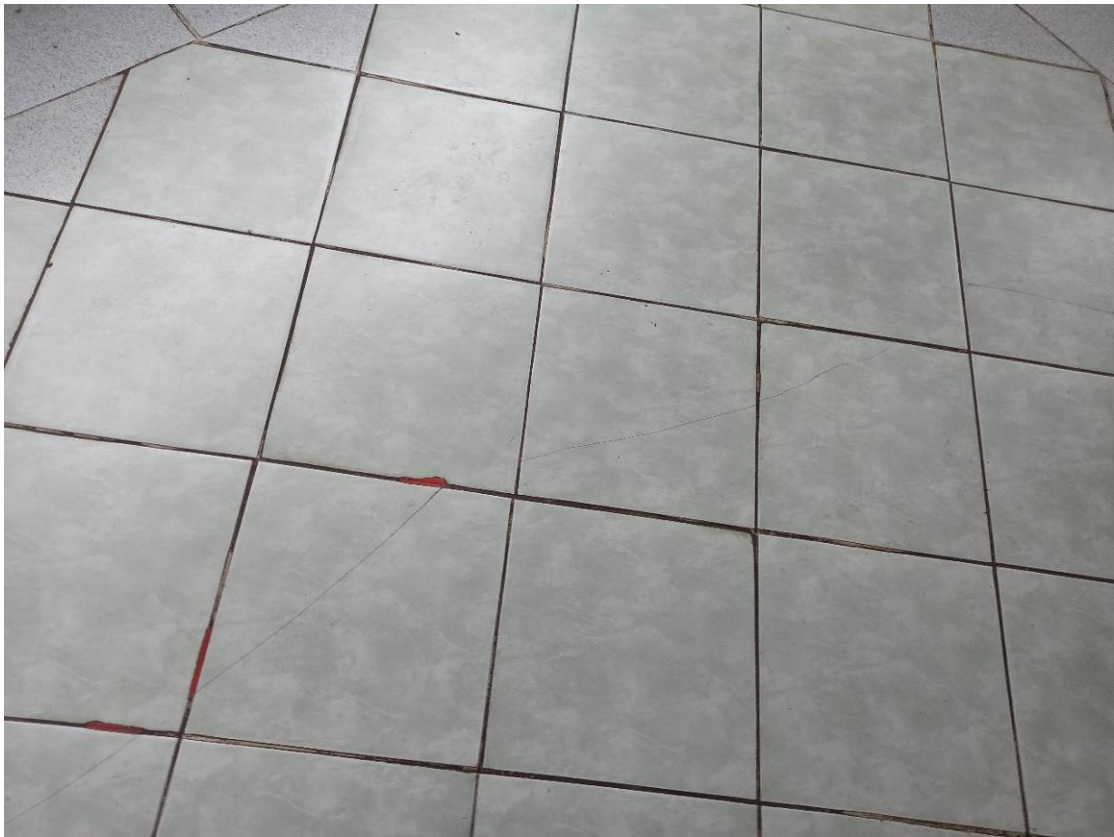
Фото №18. Сколы, трещины плитки напольного покрытия

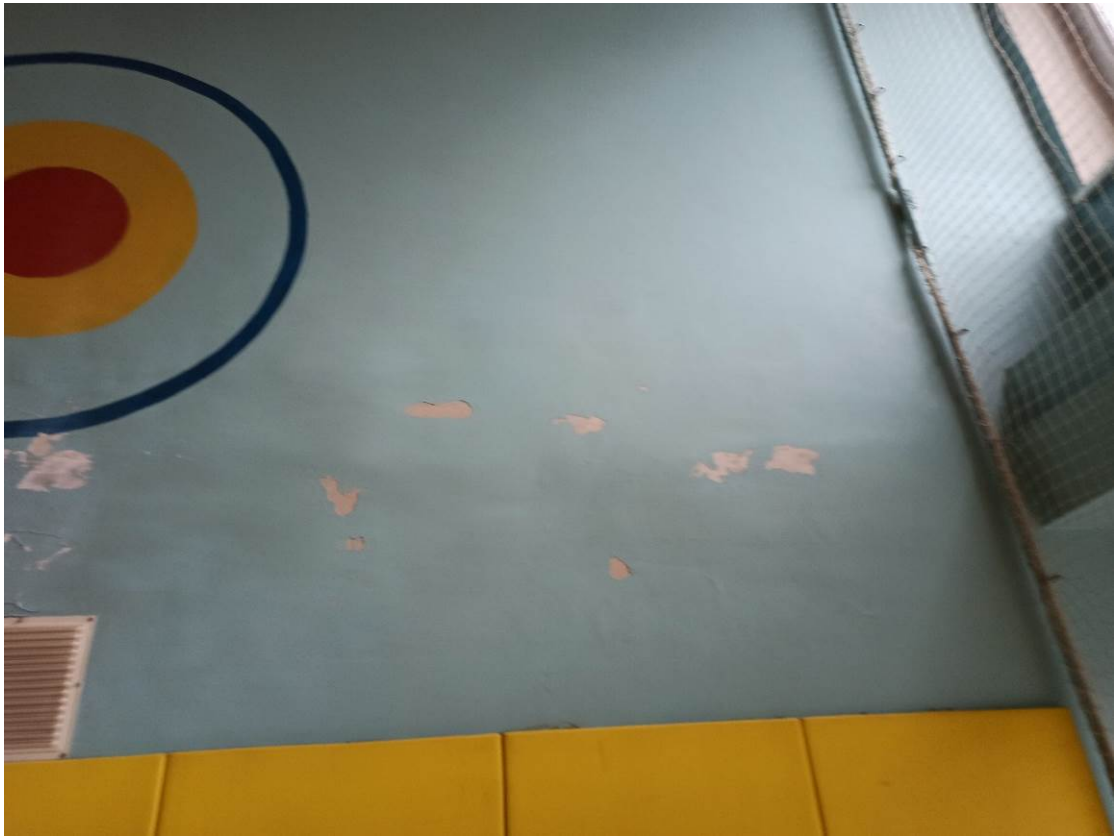
Фото №19. Шелушение окрасочного слоя стены

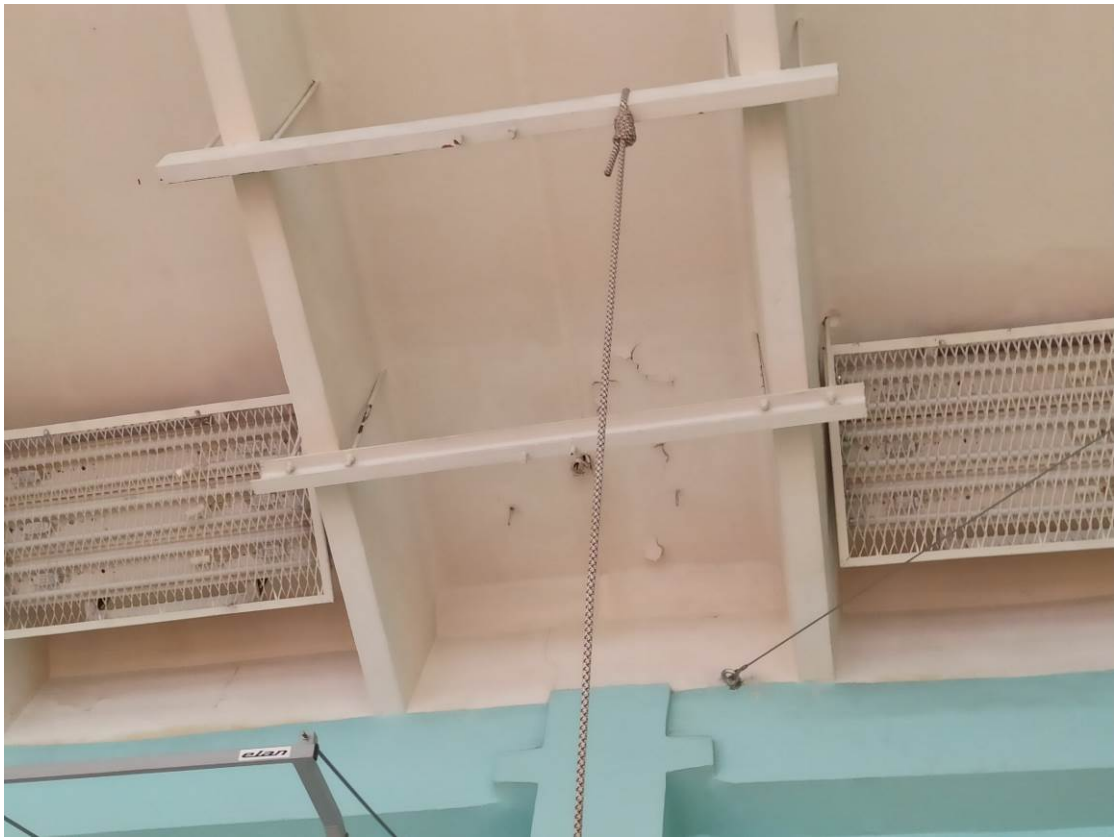
Фото №20. Шелушение окрасочного слоя настилов покрытия

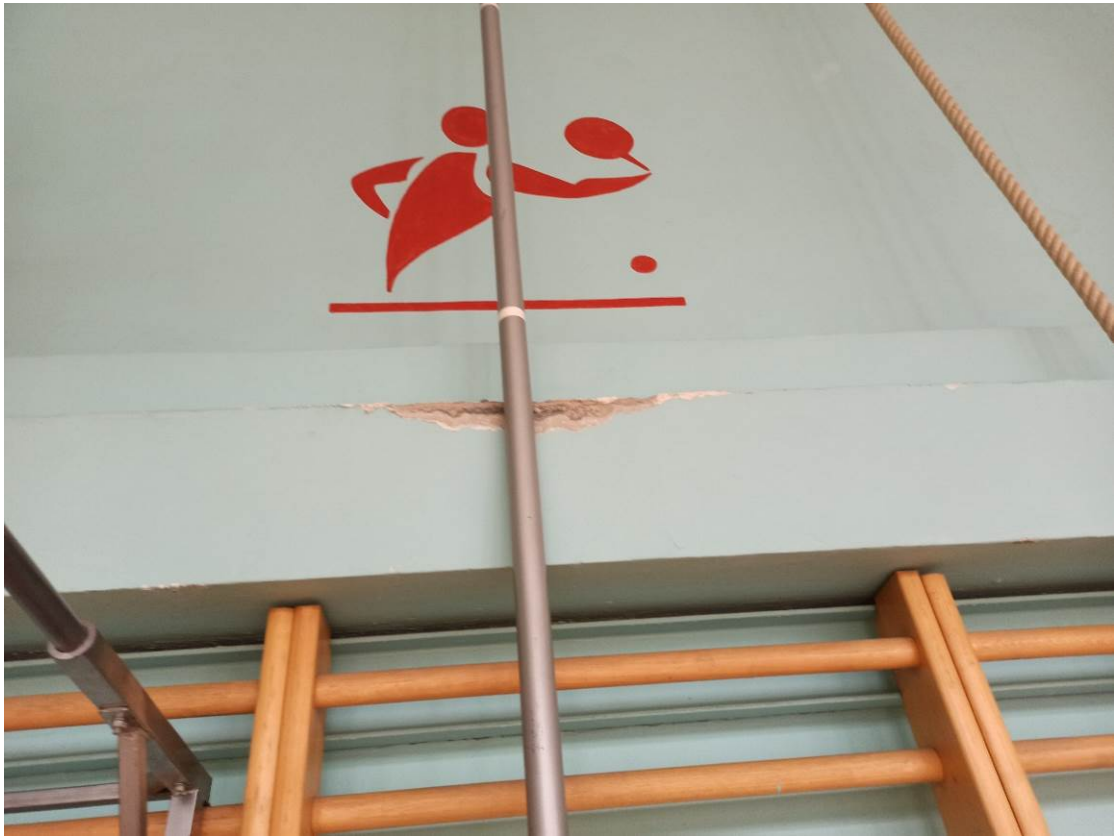
Фото №21. Локальные участки разрушения штукатурного слоя стен

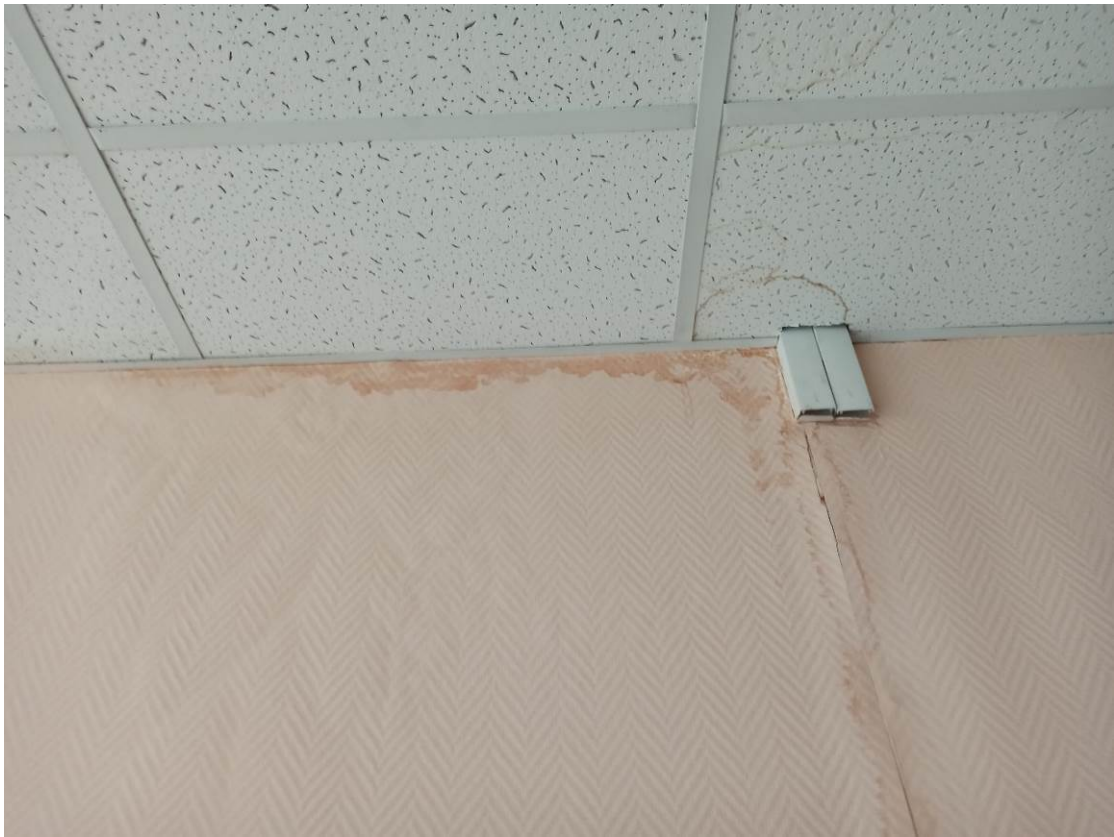
Фото №22. Замачивание стен
