ПРИЛОЖЕНИЕ 13 Ведомость дефектов и повреждений строительных конструкций

696/П-24-АНО-ТЗК

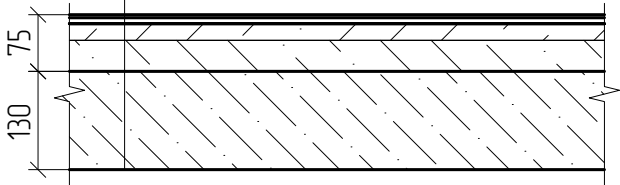
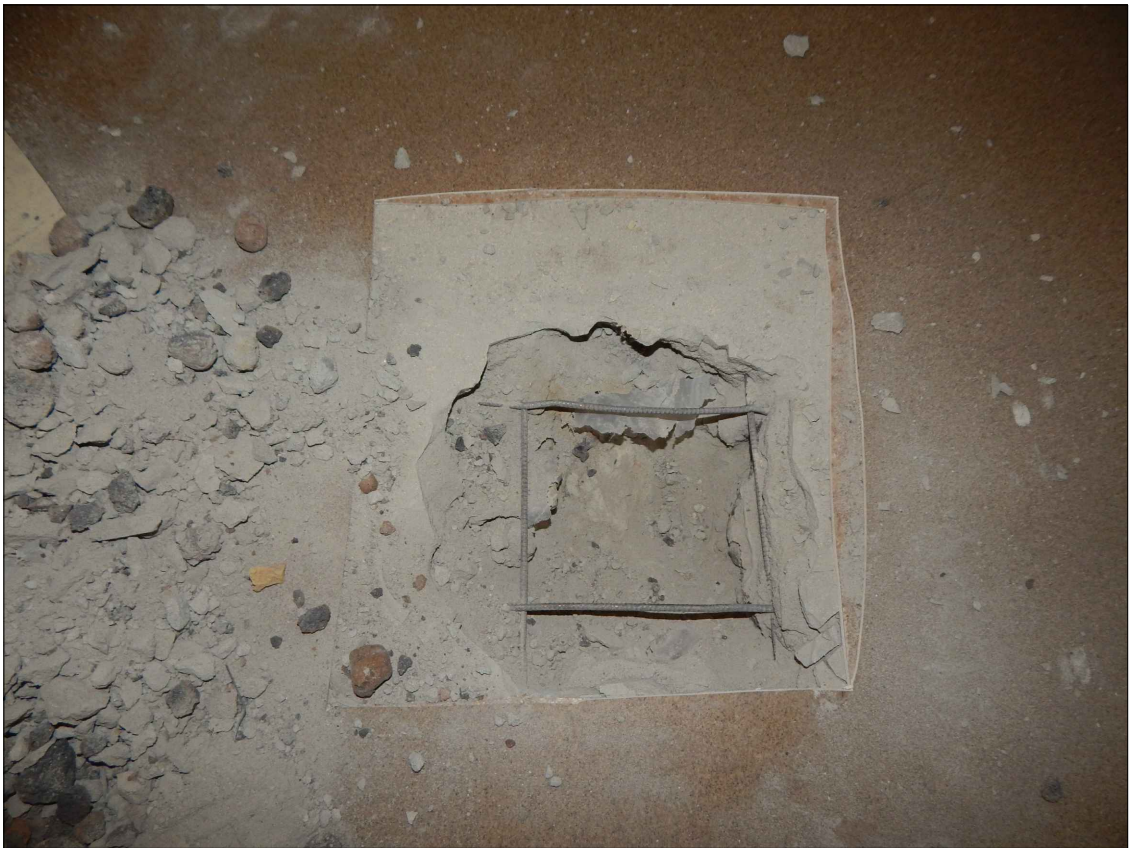
Фото вскрытия №5

| Керамзитобетон - 41 мм |
| Мнолитная ж/б плита - 130 мм |

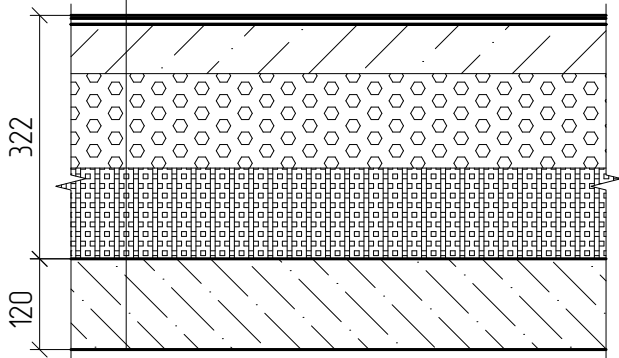
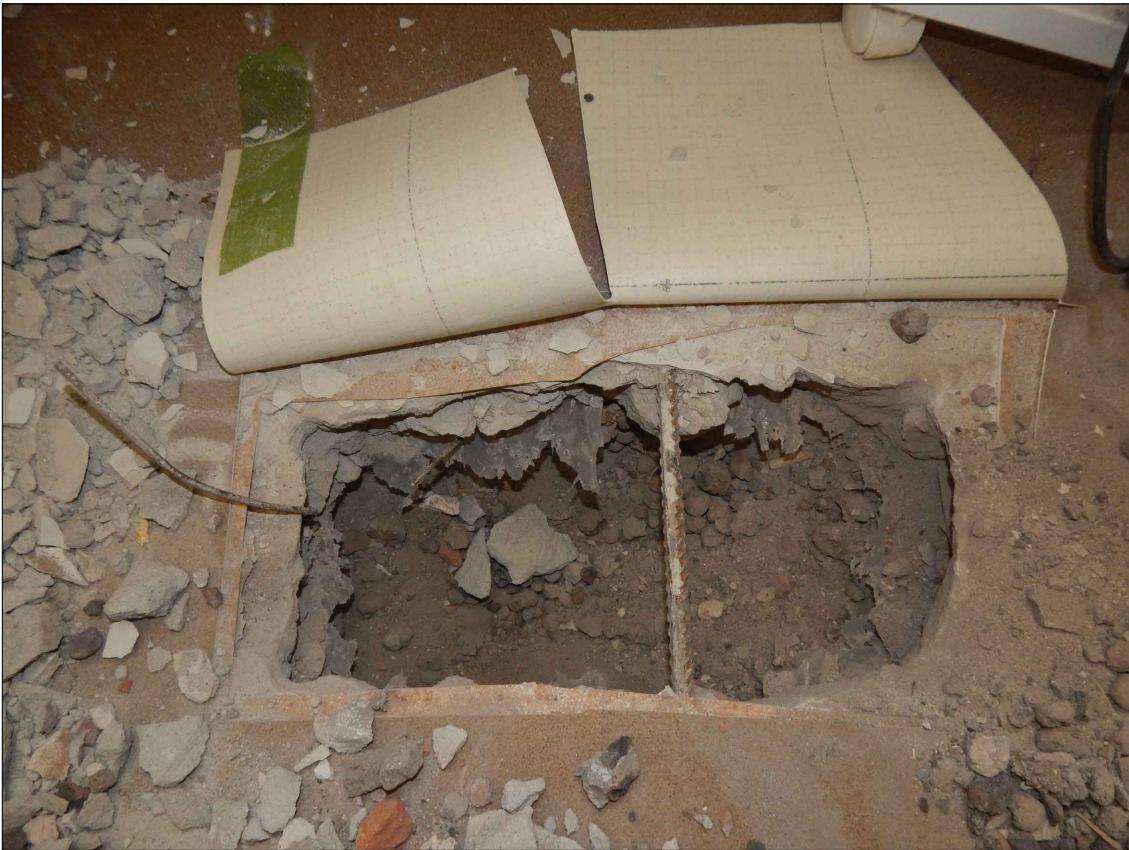
### Вскрытие №6 М1:10

| Линолеум 2 слоя - 4 мм |
| Котельный шлак - 120 мм |
| Мнолитная ж/б плита - 120 мм |

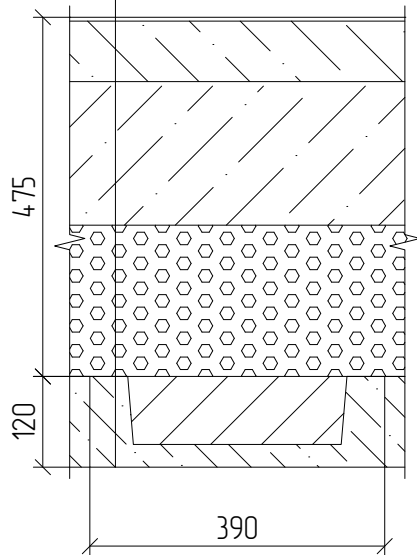
Вскрытие №12  
М1:10

| Линолеум - 5 мм |
| Ц/п стяжка - 80 мм |
| Строительный мусор со шлаком - 90 мм |
| Сборная ж/б плита - 120 мм |

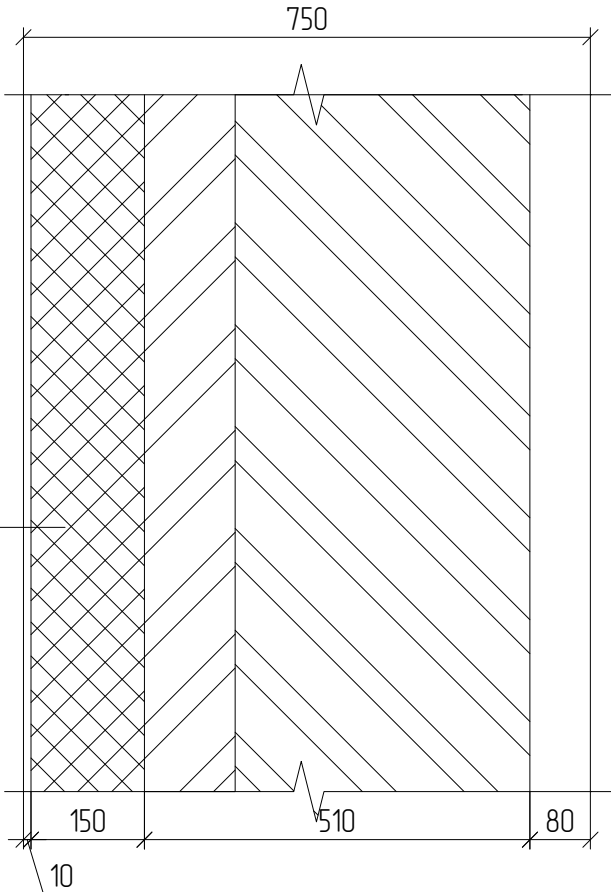
# Вскрытие №24 М1:10

| Штукатурный слой - 10 мм |
| Кирпичная кладка из керамического кирпича - 380 мм |
| Отделочные слои - 80 мм |

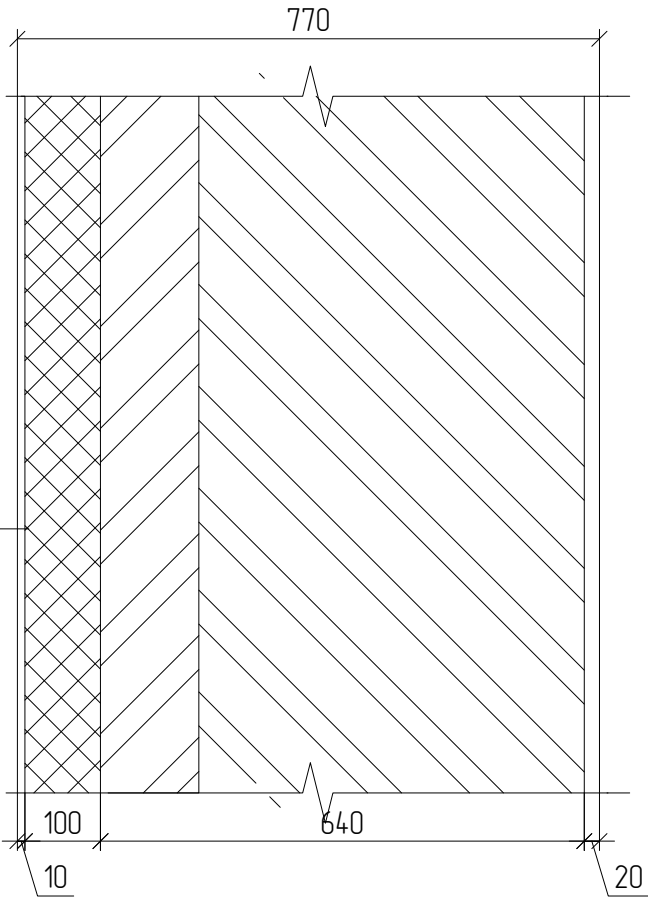
Вскрытие №25  
M1:10

| Штукатурный слой – 10 мм |
| Пенополистирол – 100 мм |
| Штукатурный слой – 20 мм |

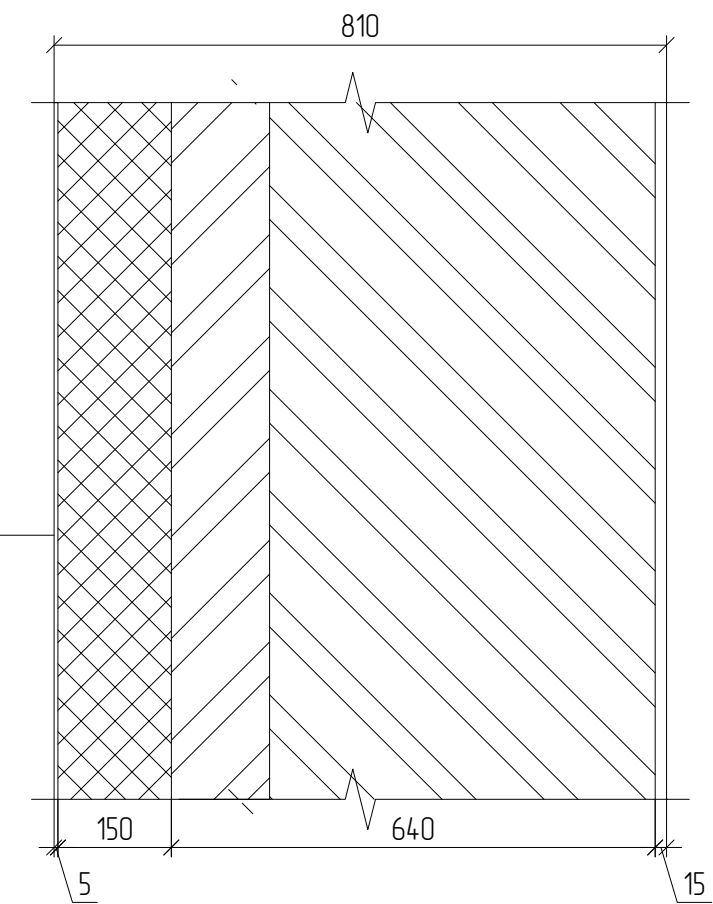
Вскрытие №40  
М1:10

| Штукатурный слой - 5 мм |
| Кирпичная кладка из керамического кирпича - 510 мм |
| Штукатурный слой - 15 мм |

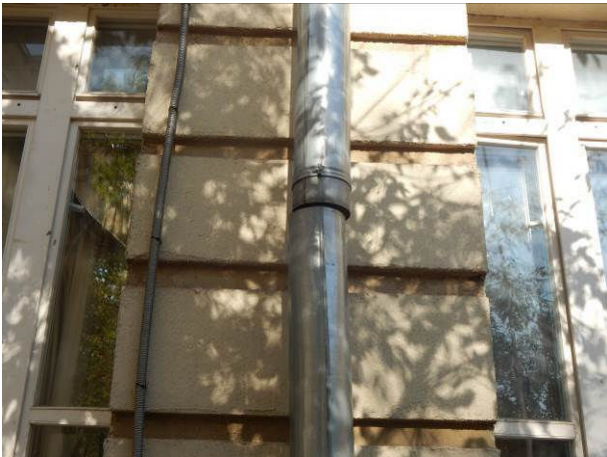
| № п/п | Элемент/участок | Фотоснимок (эскиз) дефекта, повреждения | Категория технического состояния | Описание и причина возникновения дефекта/повреждения | Метод устранения дефекта/повреждения | Ориентировочный объем дефекта/повреждения |
|---|---|---|---|---|---|---|
| 1.1 | Водосточная система в осях «А/4-5», «Б/7-8» | | Неудовлетворительное | <p><u>Описание дефекта:</u><br/>Отсутствие герметичности водосточных труб в месте стыка в осях «А/4-5» и «Б/7-8»</p> <p><u>Причина возникновения:</u><br/>Несвоевременное техническое обслуживание здания</p> | Выполнить ремонт водосточных труб в осях «А/4-5» и «Б/7-8» | 2 участка |

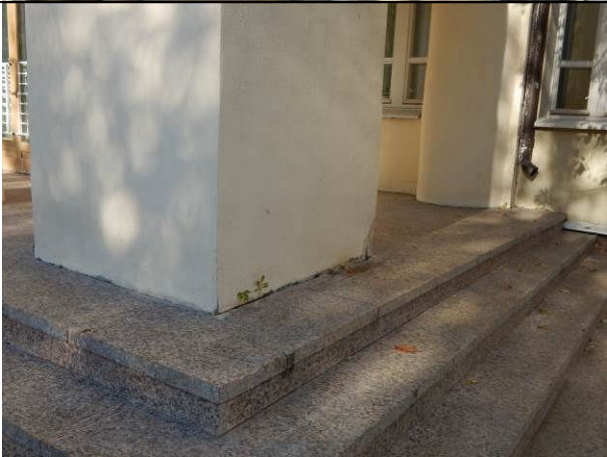
| № п/п | Элемент/участок | Фотоснимок (эскиз) дефекта, повреждения | Категория технического состояния | Описание и причина возникновения дефекта/повреждения | Метод устранения дефекта/повреждения | Ориентировочный объем дефекта/повреждения |
|---|---|---|---|---|---|---|
| 1.2 | Крыльцо в осях «А'-Б/6-7» | | Неудовлетворительное | <p><u>Описание дефекта:</u><br/>Отсутствие герметичности, произрастание растительности в месте примыкания площадки и колонн крыльца в осях «А'-Б/6-7»</p> <p><u>Причина возникновения:</u><br/>Неравномерная осадка площадки входной группы, атмосферные воздействия.</p> | Удалить растительность, восстановить герметичность в месте примыкания площадки и колонны в осях «А'-Б/6-7» | 100% |

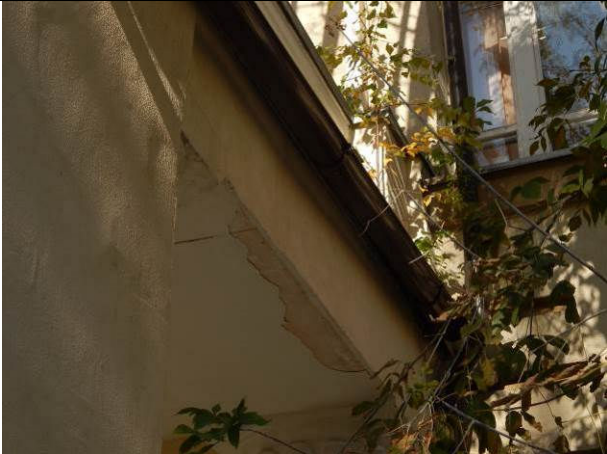
| № п/п | Элемент/участок | Фотоснимок (эскиз) дефекта, повреждения | Категория технического состояния | Описание и причина возникновения дефекта/повреждения | Метод устранения дефекта/повреждения | Ориентировочный объем дефекта/повреждения |
|---|---|---|---|---|---|---|
| 1.3 | Крыльцо в осях «А'-Б/6-7» | | Неудовлетворительное | <p><u>Описание дефекта:</u><br/>Разрушение окрасочного и штукатурного слоя потолочного покрытия входной группы в осях «А'-Б/6-7»</p> <p><u>Причина возникновения:</u><br/>Атмосферные воздействия. Длительный период эксплуатации без проведения ремонта.</p> | Удалить повреждённые отделочные слои потолочной поверхности входной группы в осях «А'-Б/6-7» и выполнить новые | 100% |

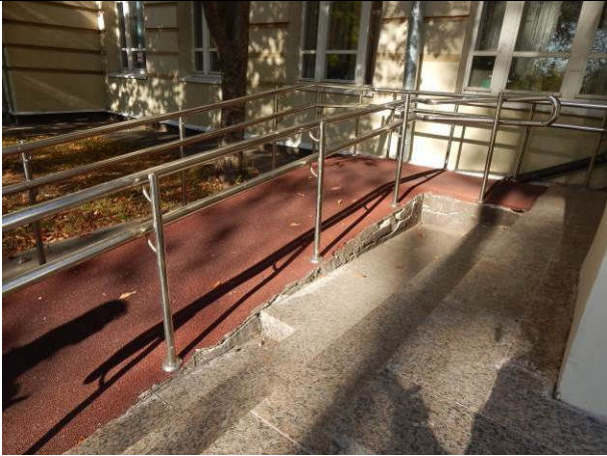
| № п/п | Элемент/участок | Фотоснимок (эскиз) дефекта, повреждения | Категория технического состояния | Описание и причина возникновения дефекта/повреждения | Метод устранения дефекта/повреждения | Ориентировочный объем дефекта/повреждения |
|---|---|---|---|---|---|---|
| 1.4 | Пандус в осях «А'-Б/6-7» | | Неудовлетворительное | <p><u>Описание дефекта:</u><br/>Сколы и трещины в бетоне спуска и несущих кирпичных стенах пандуса в осях «А'-Б/6-7» (сквозные трещины шириной более 3 см) выветривание цементного раствора и расслоение кладки, деформации и нарушение креплений металлического ограждения</p> <p><u>Причина возникновения:</u><br/>Атмосферные воздействия. Длительный период эксплуатации без проведения ремонта.</p> | Демонтировать существующий пандус в осях «А'-Б/6-7» и выполнить устройство нового по специально разработанному проекту | 100% |

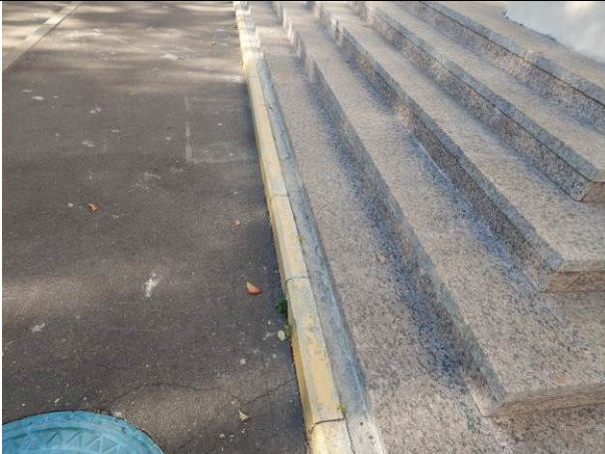
| № п/п | Элемент/участок | Фотоснимок (эскиз) дефекта, повреждения | Категория технического состояния | Описание и причина возникновения дефекта/повреждения | Метод устранения дефекта/повреждения | Ориентировочный объем дефекта/повреждения |
|---|---|---|---|---|---|---|
| 1.5 | Крыльцо в осях «А'-Б/6-7» | | Неудовлетворительное | <p><u>Описание:</u><br/>Разрушение окрасочного слоя, отсутствие герметичности в стыках бордюрного камня крыльца в осях «А'-Б/6-7»</p> <p><u>Причина возникновения:</u><br/>Атмосферные воздействия. Длительный период эксплуатации без проведения ремонта.</p> | Выполнить ремонт стыков бордюрного камня и новый окрасочный слой | 100% |

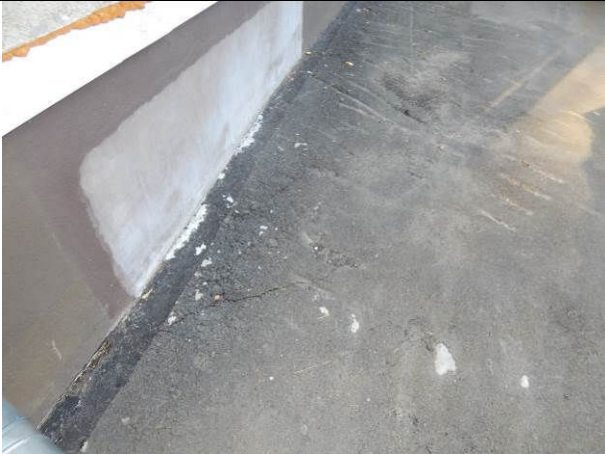
| № п/п | Элемент/участок | Фотоснимок (эскиз) дефекта, повреждения | Категория технического состояния | Описание и причина возникновения дефекта/повреждения | Метод устранения дефекта/повреждения | Ориентировочный объем дефекта/повреждения |
|---|---|---|---|---|---|---|
| 1.6 | Отмостка | | Неудовлетворительное | <p><u>Описание:</u><br/>Растрескивание асфальтобетонной отмостки, просадки на локальных участках</p> <p><u>Причина возникновения:</u><br/>Атмосферные воздействия. Длительный период эксплуатации без проведения ремонта.</p> | Демонтировать существующую отмостку и выполнить новую по специально разработанному проекту | 100% |

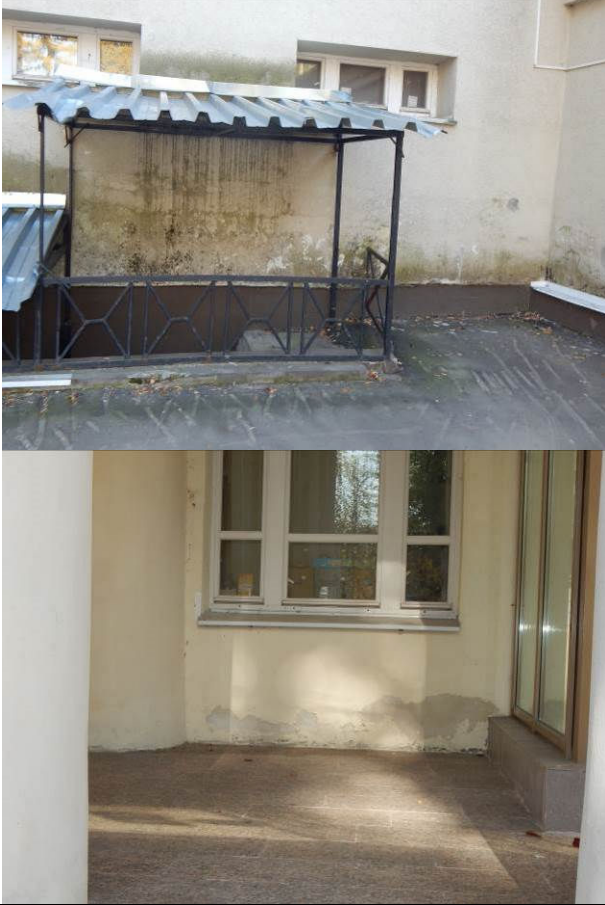
| № п/п | Элемент/участок | Фотоснимок (эскиз) дефекта, повреждения | Категория технического состояния | Описание и причина возникновения дефекта/повреждения | Метод устранения дефекта/повреждения | Ориентировочный объем дефекта/повреждения |
|---|---|---|---|---|---|---|
| 1.7 | Наружные стены, повсеместно | | Неудовлетворительное | <p><u>Описание дефекта:</u><br/>Развитие мха, грибка, разрушение наружного штукатурного слоя стен, растрескивание наружного окрасочного слоя стен, намокание утеплителя по всему периметру здания</p> <p><u>Причина возникновения:</u><br/>Атмосферные воздействия. Внешнее механическое воздействие.</p> | Произвести полную замену утеплителя с восстановлением отделочных слоев. | 100% |

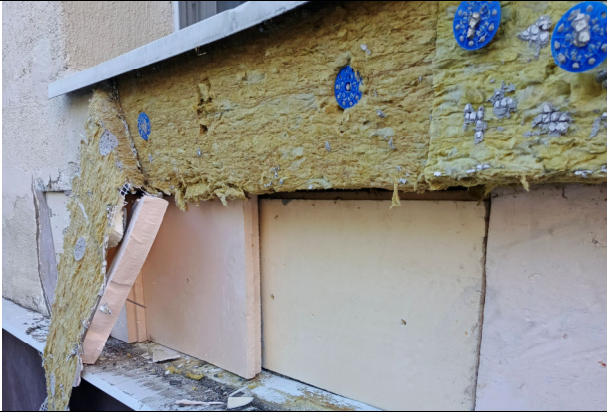
| № п/п | Элемент/участок | Фотоснимок (эскиз) дефекта, повреждения | Категория технического состояния | Описание и причина возникновения дефекта/повреждения | Метод устранения дефекта/повреждения | Ориентировочный объем дефекта/повреждения |
|---|---|---|---|---|---|---|
| 1.8 | Наружные стены | | Неудовлетворительное | <p><u>Описание дефекта:</u><br/>Вертикальные трещины шириной раскрытия до 0,5 мм в наружном штукатурном слое стен</p> <p><u>Причина возникновения:</u><br/>Температурно-влажностное воздействие.<br/>Несвоевременное проведение ремонтных работ.</p> | Выполнить ремонт трещин в наружном штукатурном слое стен ремонтным составом | 12 м.п. |

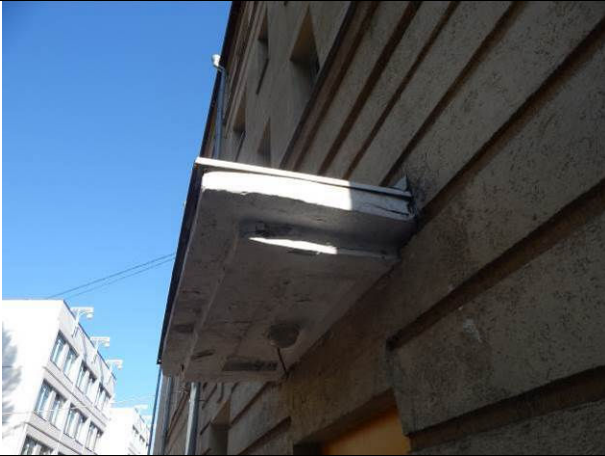
| № п/п | Элемент/участок | Фотоснимок (эскиз) дефекта, повреждения | Категория технического состояния | Описание и причина возникновения дефекта/повреждения | Метод устранения дефекта/повреждения | Ориентировочный объем дефекта/повреждения |
|---|---|---|---|---|---|---|
| 1.9 | Козырек входной группы в осях «Г-Д/1» | | Работоспособное | <p><u>Описание дефекта:</u><br/>Разрушение отделочных слоев, коррозионные трещины в железобетонном козырьке входной группы в осях «Г-Д/1»</p> <p><u>Причина возникновения:</u><br/>Атмосферные воздействия. Длительный период эксплуатации без проведения ремонта</p> | Удалить поврежденный бетон козырька входной группы в осях «Г-Д/1», очистить арматуру от продуктов коррозии, восстановить защитный слой бетона, выполнить отделочные слои | 1 участок |

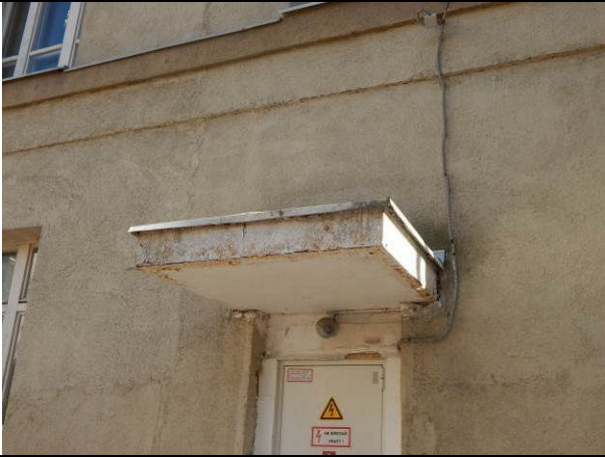
| № п/п | Элемент/участок | Фотоснимок (эскиз) дефекта, повреждения | Категория технического состояния | Описание и причина возникновения дефекта/повреждения | Метод устранения дефекта/повреждения | Ориентировочный объем дефекта/повреждения |
|---|---|---|---|---|---|---|
| 1.10 | Козырек входной группы в осях «Д-Е/1», «Ж/10-11» | | Работоспособное | <p><u>Описание дефекта:</u><br/>Поверхностная коррозия металлических элементов обрамления козырьков входных групп в осях «Д-Е/1» и «Ж/10-11»</p> <p><u>Причина возникновения:</u><br/>Атмосферные воздействия. Длительный период эксплуатации без проведения ремонта</p> | Выполнить механическую очистку металлических элементов обрамления козырьков входных групп в осях «Д-Е/1», «Ж/10-11» от продуктов коррозии с последующим восстановлением защитного окрасочного покрытия | S≈2 м² |

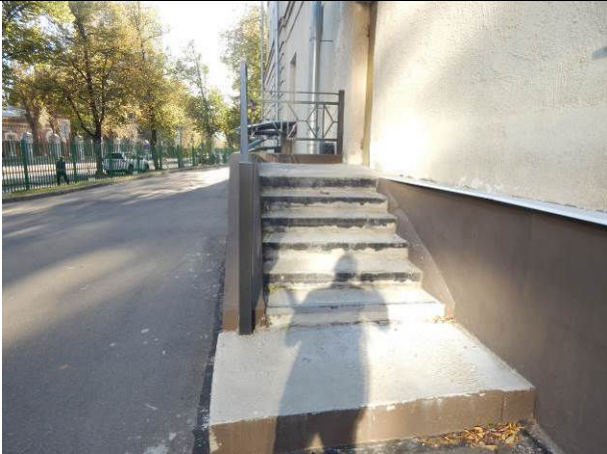
| № п/п | Элемент/участок | Фотоснимок (эскиз) дефекта, повреждения | Категория технического состояния | Описание и причина возникновения дефекта/повреждения | Метод устранения дефекта/повреждения | Ориентировочный объем дефекта/повреждения |
|---|---|---|---|---|---|---|
| 1.11 | Крыльцо в осях «Д-Е/1-2», вход в подвал в осях «Д-Е/1», «Д/5-6», «Ж/6-7», «Д-Е/9-10» | | Работоспособное | <p><u>Описание дефекта:</u><br/>Сколы бетона ступеней, отсутствие отделочных слоев лестниц и площадок крыльца в осях «Д-Е/1-2» и входов в подвал в осях «Д-Е/1», «Д/5-6», «Ж/6-7», «Д-Е/9-10»</p> <p><u>Причина возникновения:</u><br/>Нарушение технологии строительных работ</p> | Восстановить сечение ступеней, выполнить покрытие лестниц и площадок крыльца в осях «Д-Е/1-2» и входов в подвал в осях «Д-Е/1», «Д/5-6», «Ж/6-7», «Д-Е/9-10» из керамической плитки или аналога | 100% |

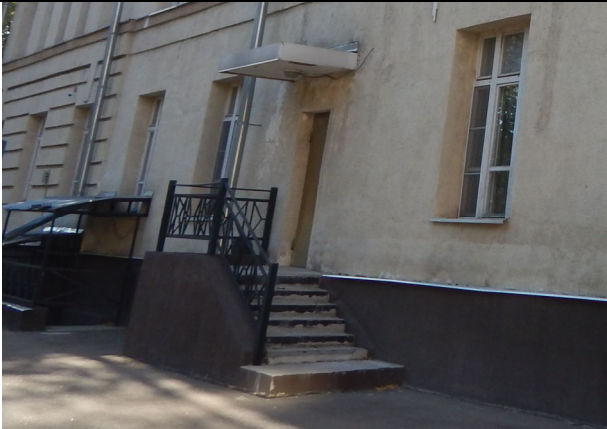
| № п/п | Элемент/участок | Фотоснимок (эскиз) дефекта, повреждения | Категория технического состояния | Описание и причина возникновения дефекта/повреждения | Метод устранения дефекта/повреждения | Ориентировочный объем дефекта/повреждения |
|---|---|---|---|---|---|---|
| 1.12 | Крыльцо в осях «Д-Е/12» | | Работоспособное | <p><u>Описание дефекта:</u><br/>Сколы бетона ступеней, отсутствие отделочных слоев лестниц и площадок</p> <p><u>Причина возникновения:</u><br/>Нарушение технологии строительных работ</p> | Восстановить сечение ступеней, выполнить покрытие лестниц и площадок | 100% |

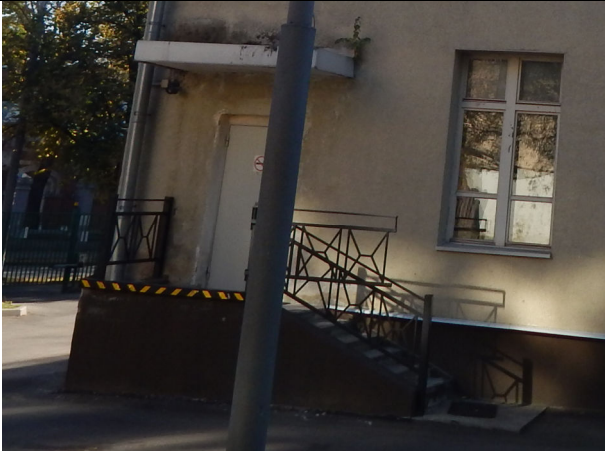
| № п/п | Элемент/участок | Фотоснимок (эскиз) дефекта, повреждения | Категория технического состояния | Описание и причина возникновения дефекта/повреждения | Метод устранения дефекта/повреждения | Ориентировочный объем дефекта/повреждения |
|---|---|---|---|---|---|---|
| | Крыльцо в осях «Ж/11-12» | | Неудовлетворительное | Трещины и сколы бетона ступеней и площадок, вертикальные трещины (раскрытие более 0,5 мм) в стенах. Следы механического повреждения от наезда транспорта. Поверхностная коррозия и нарушение креплений металлических ограждений, поверхностная коррозия металлического обрамления козырьков.<br><br>Причина возникновения: Атмосферные воздействия. Длительный период эксплуатации без проведения ремонта | Демонтировать существующее крыльцо и выполнить устройство нового по специально разработанному проекту | 100% |

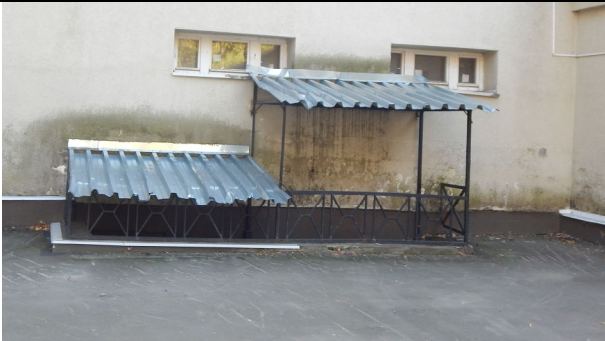
| № п/п | Элемент/участок | Фотоснимок (эскиз) дефекта, повреждения | Категория технического состояния | Описание и причина возникновения дефекта/повреждения | Метод устранения дефекта/повреждения | Ориентировочный объем дефекта/повреждения |
|---|---|---|---|---|---|---|
| 1.13 | Прямоук спуска в подвал в осях «Д/7-8» | | Ограниченно-работоспособное | Сколы бетона ступеней и площадки лестницы прямоук спуска в подвал в осях «Д/7-8», поверхностная коррозия и нарушение креплений металлических ограждений, поверхностная коррозия и деформации элементов навесов<br><br>Причина возникновения: Атмосферные воздействия. Длительный период эксплуатации без проведения ремонта | Демонтировать существующие лестницу, ограждение и навесы прямоук спуска в подвал в осях «Д/7-8», выполнить устройство новых по специально разработанному проекту | 100% |

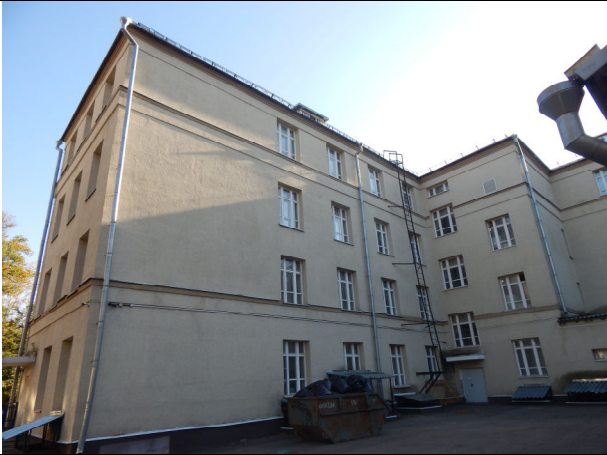
| № п/п | Элемент/участок | Фотоснимок (эскиз) дефекта, повреждения | Категория технического состояния | Описание и причина возникновения дефекта/повреждения | Метод устранения дефекта/повреждения | Ориентировочный объем дефекта/повреждения |
|---|---|---|---|---|---|---|
| 1.15 | Пожарная лестница в осях «Д-Е/10» | | Ограниченно-работоспособное | <p><u>Описание дефекта:</u><br/>Отсутствие защитного окрасочного покрытия и поверхностная коррозия металлической пожарной лестницы в осях «Д-Е/10», нарушение креплений лестницы к стене и деформации элементов</p> <p><u>Причина возникновения:</u><br/>Атмосферные воздействия, длительный период эксплуатации</p> | Выполнить замену металлической пожарной лестницы в осях «Д-Е/10» по специально разработанному проекту | 100% |

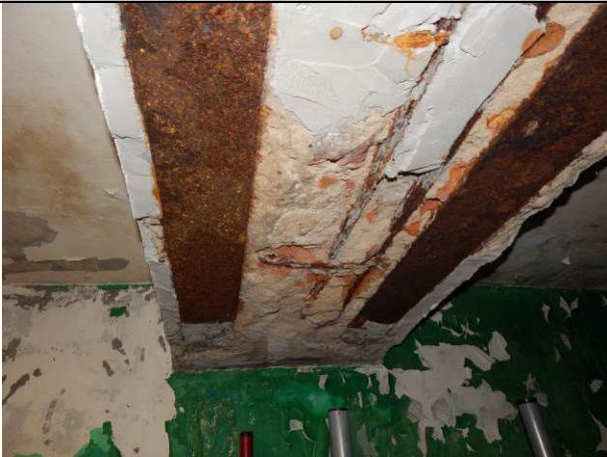
| № п/п | Элемент/участок | Фотоснимок (эскиз) дефекта, повреждения | Категория технического состояния | Описание и причина возникновения дефекта/повреждения | Метод устранения дефекта/повреждения | Ориентировочный объем дефекта/повреждения |
|---|---|---|---|---|---|---|
| 2.1 | Балки перекрытия подвала в осях «Г-Д/7-8» | | Ограниченно-работоспособное | <p><u>Описание:</u><br/>Поверхностная коррозия металлических балок перекрытия подвала в осях «Г-Д/7-8» с потерей до 1% площади сечения, сплошная коррозия арматуры межбалочного заполнения до 30% площади сечения.</p> <p><u>Причина возникновения:</u><br/>Длительный период эксплуатации. Отсутствие защитного окрасочного слоя и защитного слоя бетона.</p> | Очистить от продуктов коррозии арматуру межбалочного заполнения в подвале в осях «Г-Д/7-8», восстановить защитный слой бетона. Приварить поперечные пластины к балкам перекрытия подвала в осях «Г-Д/7-8» (сечение и шаг пластин выполнить согласно специально разработанному проекту), выполнить защитное окрасочное покрытие балок | 4,5 м |

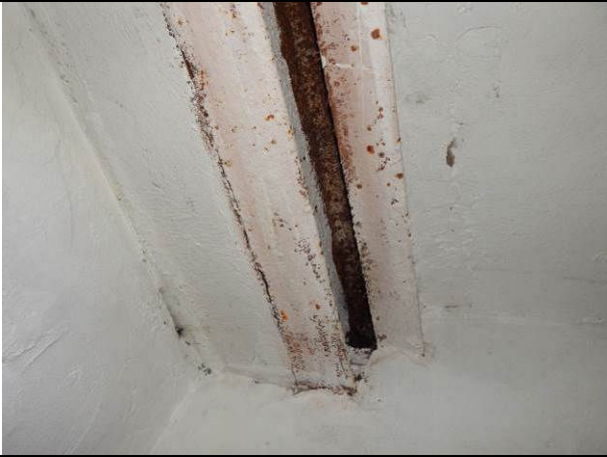
| № п/п | Элемент/участок | Фотоснимок (эскиз) дефекта, повреждения | Категория технического состояния | Описание и причина возникновения дефекта/повреждения | Метод устранения дефекта/повреждения | Ориентировочный объем дефекта/повреждения |
|---|---|---|---|---|---|---|
| 2.2 | Металлические балки перекрытия подвала в осях «Д-Ж/1-3» | | Работоспособное | <p><u>Описание:</u><br/>Поверхностная коррозия металлических балок перекрытия подвала в осях «Д-Ж/1-3»</p> <p><u>Причина возникновения:</u><br/>Длительный период эксплуатации без проведения ремонта</p> | Очистить металлические балки перекрытия подвала в осях «Д-Ж/1-3» от продуктов коррозии, выполнить защитный окрасочный слой | 30 м |

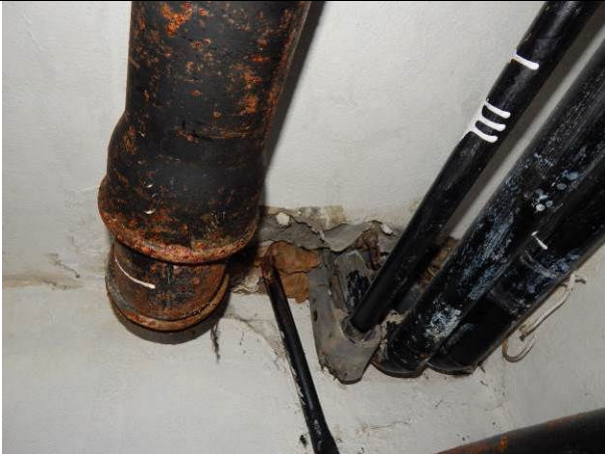
| № п/п | Элемент/участок | Фотоснимок (эскиз) дефекта, повреждения | Категория технического состояния | Описание и причина возникновения дефекта/повреждения | Метод устранения дефекта/повреждения | Ориентировочный объем дефекта/повреждения |
|---|---|---|---|---|---|---|
| 2.3 | Плита перекрытия подвала в осях «Г-Д/8-9» | | Работоспособное | <p><u>Описание:</u><br/>Сквозное отверстие в плите перекрытия подвала в осях «Г-Д/8-9» под инженерные коммуникации без обрезки арматуры</p> <p><u>Причина возникновения:</u><br/>Некачественное проведение строительно-монтажных работ.</p> | Выполнить обрамление пробитого отверстия. в плите перекрытия подвала в осях «Г-Д/8-9» | 1 шт. |

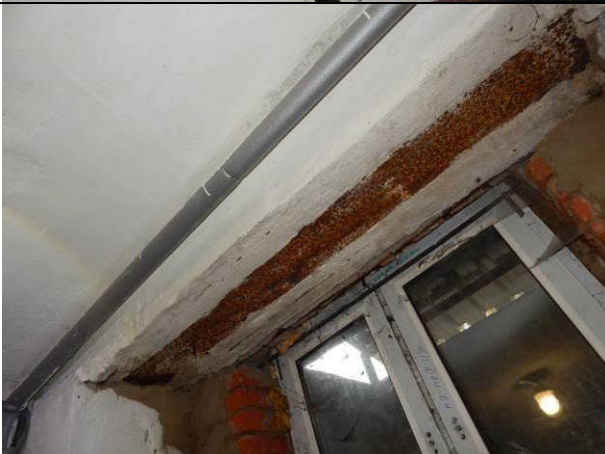
| № п/п | Элемент/участок | Фотоснимок (эскиз) дефекта, повреждения | Категория технического состояния | Описание и причина возникновения дефекта/повреждения | Метод устранения дефекта/повреждения | Ориентировочный объем дефекта/повреждения |
|---|---|---|---|---|---|---|
| 2.4 | Перемычка оконного проема подвала в осях «Д/8-9» | | Работоспособное | <p><u>Описание:</u><br/>Поверхностная коррозия металлической перемычки оконного проема подвала в осях «Д/8-9»</p> <p><u>Причина возникновения:</u><br/>Отсутствие защитного окрасочного покрытия</p> | Очистить металлическую перемычку оконного проема подвала в осях «Д/8-9» от продуктов коррозии, выполнить защитное окрасочное покрытие | 1 шт. |

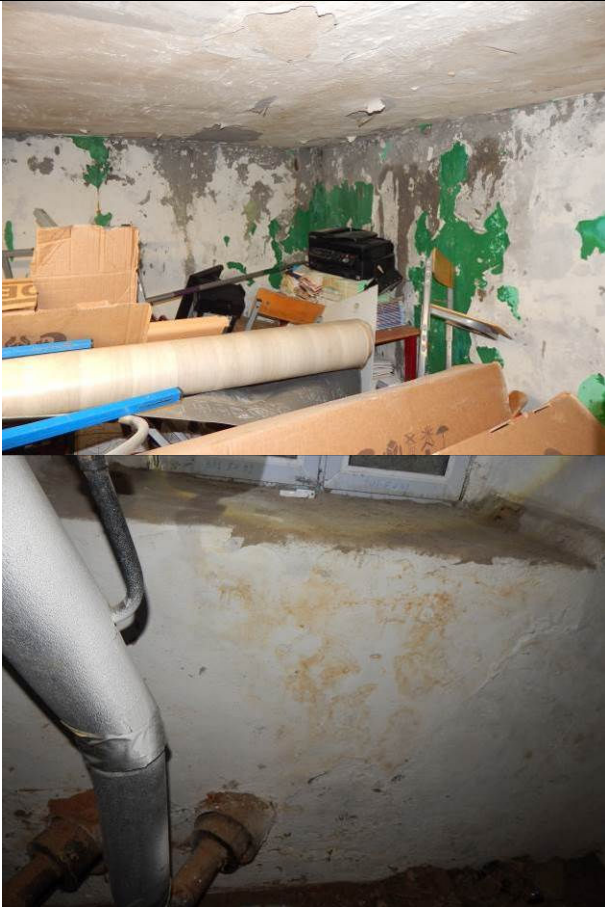
| № п/п | Элемент/участок | Фотоснимок (эскиз) дефекта, повреждения | Категория технического состояния | Описание и причина возникновения дефекта/повреждения | Метод устранения дефекта/повреждения | Ориентировочный объем дефекта/повреждения |
|---|---|---|---|---|---|---|
| 2.5 | Стены подвала, повсеместный дефект | | Работоспособное | <p><u>Описание дефекта:</u><br/>Разрушение внутреннего штукатурного и окрасочного слоя стен подвала</p> <p><u>Причина возникновения:</u><br/>Длительный период эксплуатации без проведения ремонта. Температурно-влажностное воздействие.</p> | Удалить внутренние отделочные слои стен подвала и выполнить новые согласно назначению помещений | 100% |

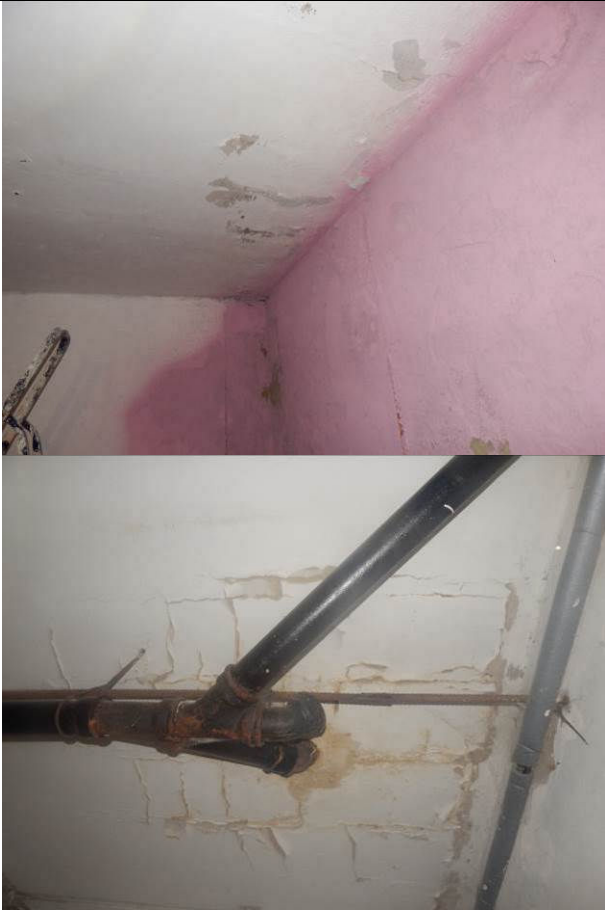
| № п/п | Элемент/участок | Фотоснимок (эскиз) дефекта, повреждения | Категория технического состояния | Описание и причина возникновения дефекта/повреждения | Метод устранения дефекта/повреждения | Ориентировочный объем дефекта/повреждения |
|---|---|---|---|---|---|---|
| 2.6 | Потолочная поверхность плит перекрытия подвала | | Работоспособное | <p><u>Описание:</u><br/>Разрушение отделочного слоя плит перекрытия подвала</p> <p><u>Причина возникновения:</u><br/>Длительный период эксплуатации без проведения ремонта. Температурно-влажностное воздействие.</p> | Удалить отделочные слои плит перекрытия подвала и выполнить их восстановление | 100% |

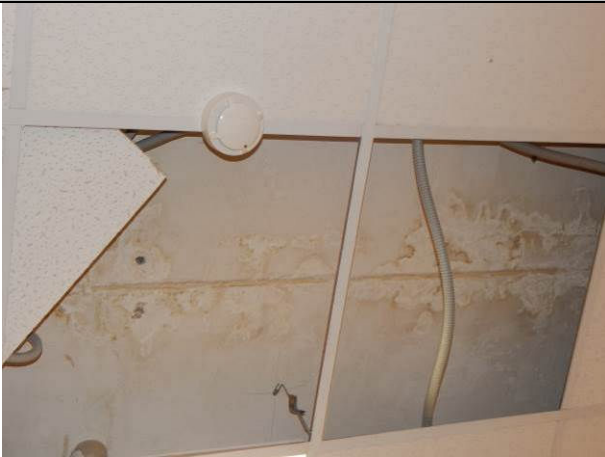
| № п/п | Элемент/участок | Фотоснимок (эскиз) дефекта, повреждения | Категория технического состояния | Описание и причина возникновения дефекта/повреждения | Метод устранения дефекта/повреждения | Ориентировочный объем дефекта/повреждения |
|---|---|---|---|---|---|---|
| 3.1 | Плиты перекрытия | | Работоспособное | <p><u>Описание:</u><br/>Следы увлажнения на поверхности плит перекрытий 1-4 этажей, разрушение отделочных слоев</p> <p><u>Причина возникновения:</u><br/>Отсутствие герметичности инженерных систем.</p> | Устранить причины увлажнения плит перекрытий 1-4 этажей, демонтировать разрушенные отделочные слои и выполнить их восстановление | 100% |

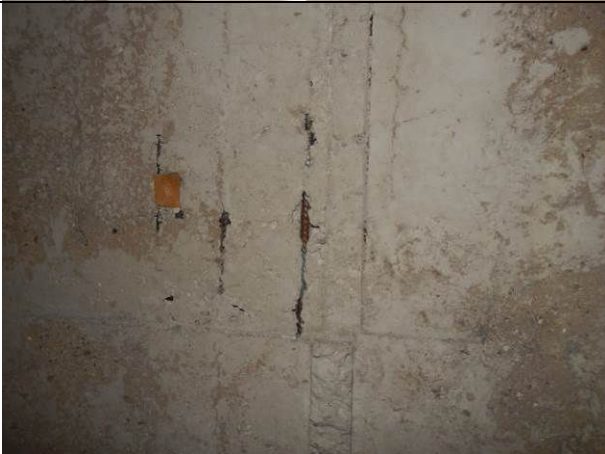
| № п/п | Элемент/участок | Фотоснимок (эскиз) дефекта, повреждения | Категория технического состояния | Описание и причина возникновения дефекта/повреждения | Метод устранения дефекта/повреждения | Ориентировочный объем дефекта/повреждения |
|---|---|---|---|---|---|---|
| 3.2 | Плиты перекрытий | | Работоспособное | <p><u>Описание:</u><br/>Оголение и коррозия арматурных стержней в плитах перекрытий 1-4 этажей</p> <p><u>Причина возникновения:</u><br/>Нарушение технологии строительных работ.</p> | Очистить арматуру плит перекрытий 1-4 этажей от продуктов коррозии, восстановить защитный слой бетона ремонтным составом | 9 участков |

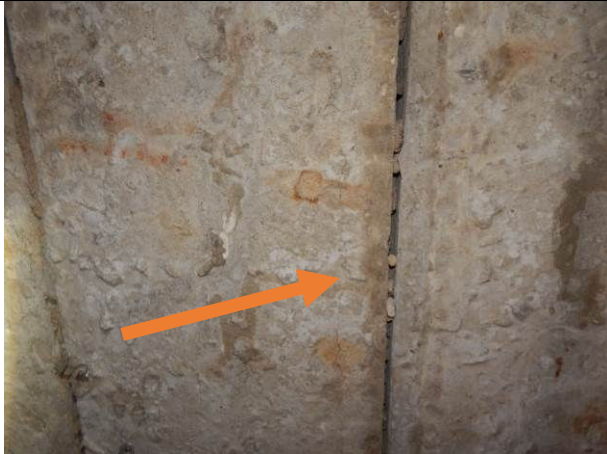
| № п/п | Элемент/участок | Фотоснимок (эскиз) дефекта, повреждения | Категория технического состояния | Описание и причина возникновения дефекта/повреждения | Метод устранения дефекта/повреждения | Ориентировочный объем дефекта/повреждения |
|---|---|---|---|---|---|---|
| 3.3 | Плиты перекрытия 2-го этажа в осях «Е-Ж/1-2» | | Работоспособное | <p><u>Описание:</u><br/>Продольные коррозионные трещины в сборных железобетонных плитах перекрытия 2-го этажа в осях «Е-Ж/1-2»</p> <p><u>Причина возникновения:</u><br/>Нарушение технологии при изготовлении конструкции.</p> | Сбить поврежденный бетон в сборных железобетонных плитах перекрытия 2-го этажа в осях «Е-Ж/1-2», очистить арматуру от продуктов коррозии, восстановить защитный слой бетона ремонтным составом. | 4 м |

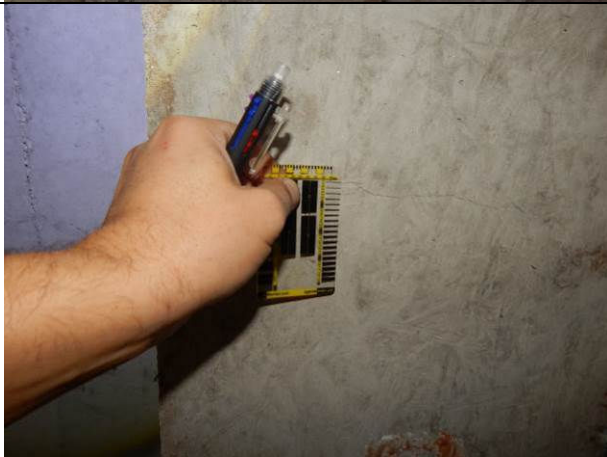
| № п/п | Элемент/участок | Фотоснимок (эскиз) дефекта, повреждения | Категория технического состояния | Описание и причина возникновения дефекта/повреждения | Метод устранения дефекта/повреждения | Ориентировочный объем дефекта/повреждения |
|---|---|---|---|---|---|---|
| 3.4 | Сталежелезобетонные балки перекрытий | | Работоспособное | <p><u>Описание дефекта:</u><br/>Поперечные трещины в защитном слое бетона сталежелезобетонных балок перекрытий 1-4 этажей шириной раскрытия до 0,2 мм. Трещины расположены в растянутой зоне балки в середине пролета по нижней грани сечения</p> <p>Причина возникновения:<br/>Действующая длительная нагрузка.</p> | Согласно п.5.18.20 СП 70.13330.2012 «Несущие и ограждающие конструкции» ширина раскрытия трещин в защитном слое сталежелезобетонных балок перекрытий 1-4 этажей не превышает предельно допустимого значения. Устранение дефекта не требуется (для балок с трещинами шириной раскрытия до 0,2 мм). | - |

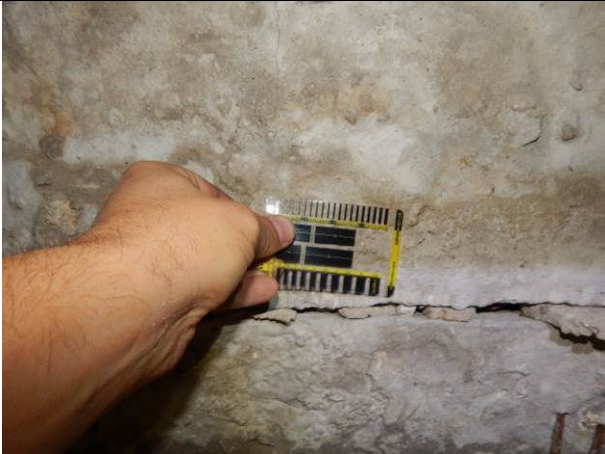
| № п/п | Элемент/участок | Фотоснимок (эскиз) дефекта, повреждения | Категория технического состояния | Описание и причина возникновения дефекта/повреждения | Метод устранения дефекта/повреждения | Ориентировочный объем дефекта/повреждения |
|---|---|---|---|---|---|---|
| 3.5 | Сборные ж/б плиты перекрытий | | Работоспособное | <p><u>Описание дефекта:</u><br/> Поперечные трещины в сборных ж/б плитах перекрытий 1-4 этажей шириной раскрытия до 0,2 мм.</p> <p><u>Причина возникновения:</u><br/> Действующая нагрузка.</p> | Согласно п.5.18.20 СП 70.13330.2012 «Несущие и ограждающие конструкции» ширина раскрытия трещин в сборных ж/б плитах перекрытий 1-4 этажей не превышает предельно допустимого значения. Устранение дефекта не требуется (для плит с трещинами шириной раскрытия до 0,2 мм). | - |

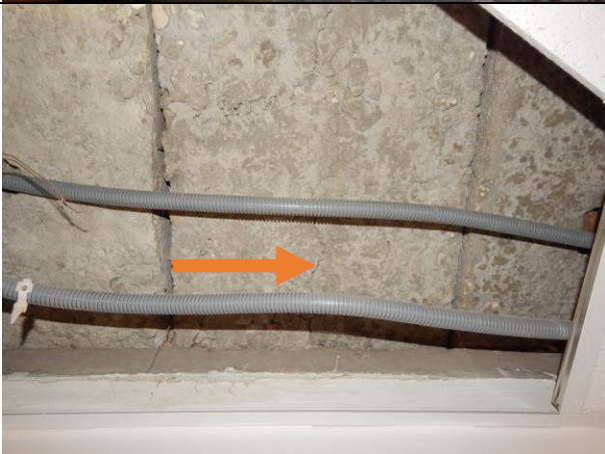
| № п/п | Элемент/участок | Фотоснимок (эскиз) дефекта, повреждения | Категория технического состояния | Описание и причина возникновения дефекта/повреждения | Метод устранения дефекта/повреждения | Ориентировочный объем дефекта/повреждения |
|---|---|---|---|---|---|---|
| 3.6 | Сборная плита перекрытия 2-го этажа в осях «Е-Ж/10-11» | | Работоспособное | <p><u>Описание дефекта:</u><br/> Продольная трещина шириной раскрытия до 0,3 мм в сборной ж/б плите перекрытия 2-го этажа в осях «Е-Ж/10-11»</p> <p><u>Причина возникновения:</u><br/> Механическое воздействие при изготовлении, транспортировке или монтаже конструкции.</p> | Продольную трещину шириной раскрытия до 0,3 мм в сборной ж/б плите перекрытия 2-го этажа в осях «Е-Ж/10-11» расшить, обдеспылить, увлажнить и выполнить инъектирование трещины безусадочной бетонной смесью типа КТэрон-2 (или аналогом). | 0,5 м |

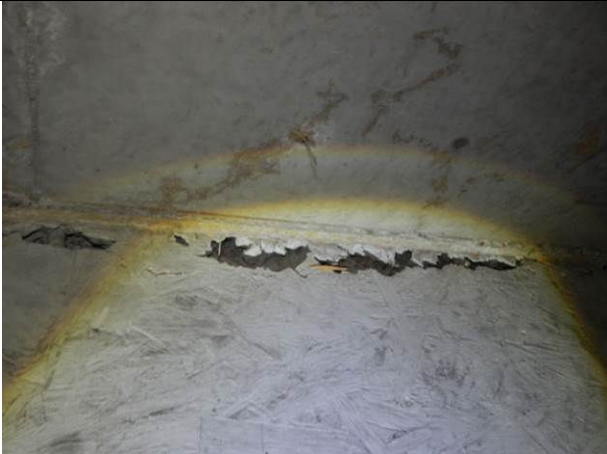
| № п/п | Элемент/участок | Фотоснимок (эскиз) дефекта, повреждения | Категория технического состояния | Описание и причина возникновения дефекта/повреждения | Метод устранения дефекта/повреждения | Ориентировочный объем дефекта/повреждения |
|---|---|---|---|---|---|---|
| 3.7 | Монолитные ж/б перекрытия 2-го этажа в осях «В-Г/9» и 3-го этажа в осях «В-Г/7-8» | | Работоспособное | <p><u>Описание дефекта:</u><br/>Каверны, раковины, пустоты в монолитных ж/б плитах перекрытия 2-го этажа в осях «В-Г/9» и 3-го этажа в осях «В-Г/7-8»</p> <p><u>Причина возникновения:</u><br/>Неудовлетворительное уплотнение бетонной смеси при изготовлении конструкции.</p> | Отремонтировать каверны, раковины в монолитных ж/б плит перекрытия 2-го этажа в осях «В-Г/9» и 3-го этажа в осях «В-Г/7-8» ремонтным составом | 2 участка |

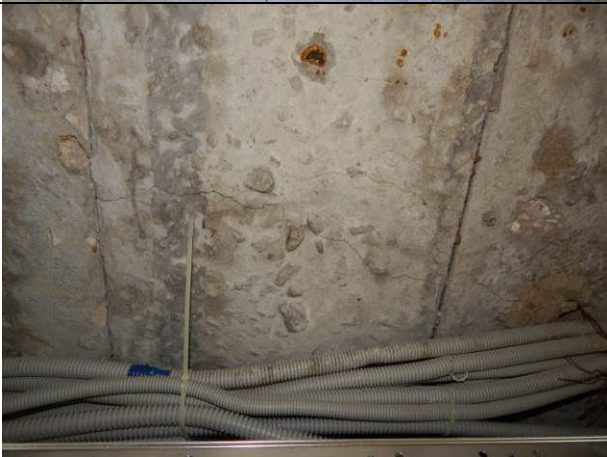
| № п/п | Элемент/участок | Фотоснимок (эскиз) дефекта, повреждения | Категория технического состояния | Описание и причина возникновения дефекта/повреждения | Метод устранения дефекта/повреждения | Ориентировочный объем дефекта/повреждения |
|---|---|---|---|---|---|---|
| 3.8 | Сборные ж/б плиты перекрытия 3-го этажа в осях «Д-Е/2-3»; 4-го этажа в осях «Г-Д/2-3» | | Ограниченно-работоспособное | <p><u>Описание дефекта:</u><br/>Поперечные трещины шириной раскрытия до 0,5 мм в сборных ж/б плитах перекрытия 3-го этажа в осях «Д-Е/2-3» и 4-го этажа в осях «Г-Д/2-3»</p> <p><u>Причина возникновения:</u><br/>Превышение предельно-допустимой нагрузки.</p> | Выполнить усиление сборных ж/б плит перекрытия 3-го этажа в осях «Д-Е/2-3» и 4-го этажа в осях «Г-Д/2-3» по специально разработанному проекту | 4 плиты |

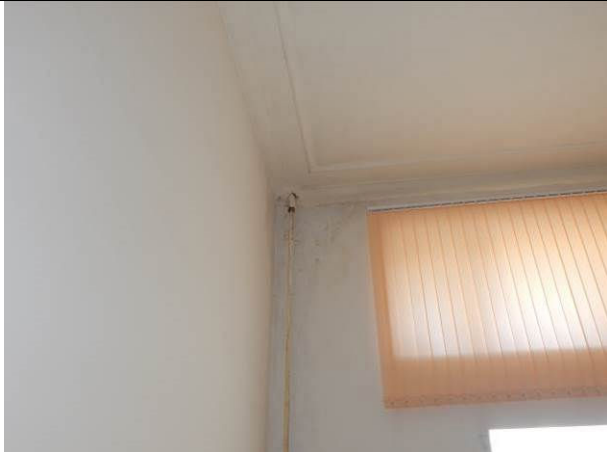
| № п/п | Элемент/участок | Фотоснимок (эскиз) дефекта, повреждения | Категория технического состояния | Описание и причина возникновения дефекта/повреждения | Метод устранения дефекта/повреждения | Ориентировочный объем дефекта/повреждения |
|---|---|---|---|---|---|---|
| 3.9 | Стены/повсеместно | | Неудовлетворительное | <p><u>Описание дефекта:</u><br/>Следы увлажнения на поверхности стен 1-4 этажей, разрушение отделочных слоев</p> <p><u>Причина возникновения:</u><br/>Отсутствие герметичности инженерных систем.</p> | Устранить причины увлажнения стен 1-4 этажей. Удалить разрушенные участки внутренних отделочных слоев стен 1-4 этажей и выполнить их восстановление | 100% |

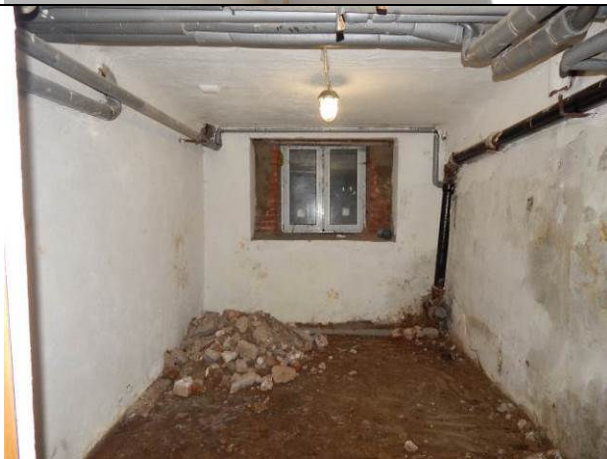
| № п/п | Элемент/участок | Фотоснимок (эскиз) дефекта, повреждения | Категория технического состояния | Описание и причина возникновения дефекта/повреждения | Метод устранения дефекта/повреждения | Ориентировочный объем дефекта/повреждения |
|---|---|---|---|---|---|---|
| 3.10 | Пол подвала | | Неудовлетворительное | <p><u>Описание дефекта:</u><br/>Разрушение, растрескивание бетонного пола подвала, отсутствие бетонного пола на локальных участках</p> <p><u>Причина возникновения:</u><br/>Длительный период эксплуатации без проведения ремонта.</p> | Выполнить замену полов подвала с устройством гидроизоляции согласно СП 29.13330.2011 | 100% |

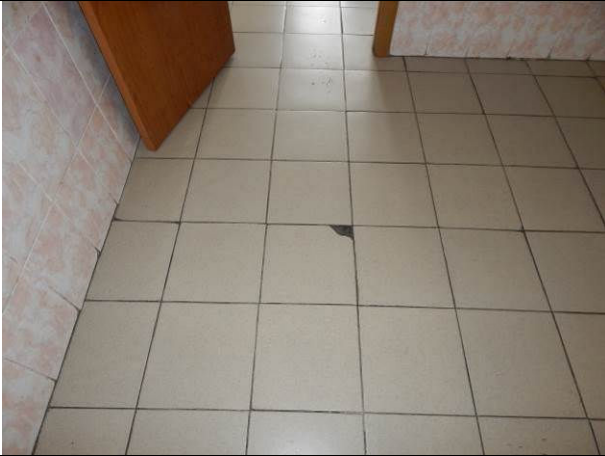
| № п/п | Элемент/участок | Фотоснимок (эскиз) дефекта, повреждения | Категория технического состояния | Описание и причина возникновения дефекта/повреждения | Метод устранения дефекта/повреждения | Ориентировочный объем дефекта/повреждения |
|---|---|---|---|---|---|---|
| 3.11 | Пол 1-го этажа в осях «Г-Д/6-8», 2-4-го этажей в осях «Г-Д/4-5» и «Г-Д/8-9» | | Неудовлетворительное | <p><u>Описание дефекта:</u><br/>Сколы керамической плитки пола на 1-м этаже в осях «Г-Д/6-8», на 2-4-м этажах в осях «Г-Д/4-5» и «Г-Д/8-9»</p> <p><u>Причина возникновения:</u><br/>Внешнее механическое воздействие</p> | Выполнить замену поврежденного покрытия пола на 1-м этаже в осях «Г-Д/6-8», на 2-4-м этажах в осях «Г-Д/4-5» и «Г-Д/8-9» | 100% |

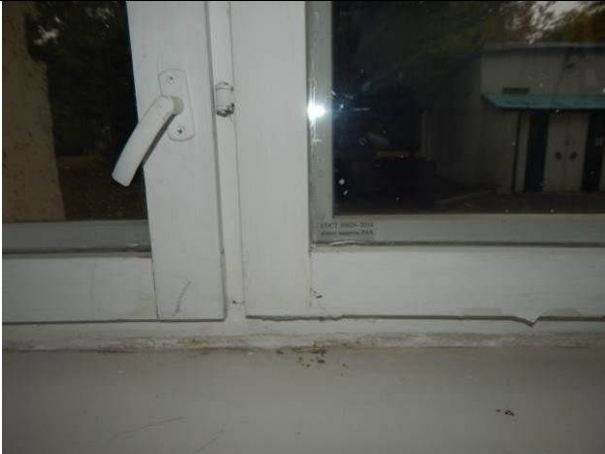
| № п/п | Элемент/участок | Фотоснимок (эскиз) дефекта, повреждения | Категория технического состояния | Описание и причина возникновения дефекта/повреждения | Метод устранения дефекта/повреждения | Ориентировочный объем дефекта/повреждения |
|---|---|---|---|---|---|---|
| 3.13 | Деревянные оконные заполнения | | Неудовлетворительное | <p><u>Описание дефекта:</u><br/>Усушка деревянных рам, неплотное закрывание, провисание створок, нарушение приборов открывания, закрывания и фиксации створок окон.</p> <p><u>Причина возникновения:</u><br/>Длительный период эксплуатации без проведения ремонта.</p> | Выполнить замену деревянных оконных заполнений | 100% |

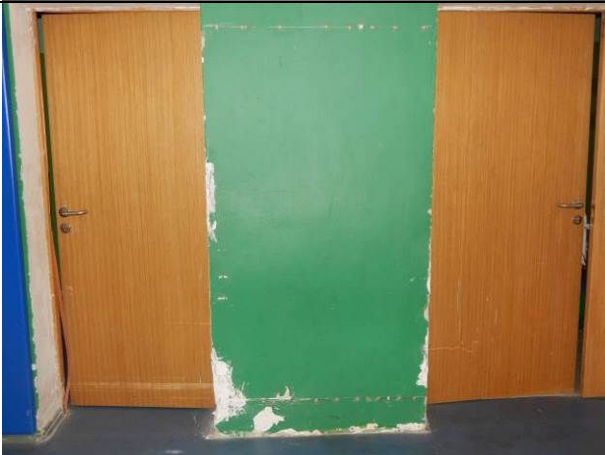
| № п/п | Элемент/участок | Фотоснимок (эскиз) дефекта, повреждения | Категория технического состояния | Описание и причина возникновения дефекта/повреждения | Метод устранения дефекта/повреждения | Ориентировочный объем дефекта/повреждения |
|---|---|---|---|---|---|---|
| 3.14 | Дверные блоки | | Неудовлетворительное | <p><u>Описание дефекта:</u><br/>Рассыхание, провисание полотен, нарушение приборов открывания, закрывания и фиксации полотен</p> <p><u>Причина возникновения:</u><br/>Длительный период эксплуатации без проведения ремонта.</p> | Выполнить замену деревянных дверных заполнений | 100% |

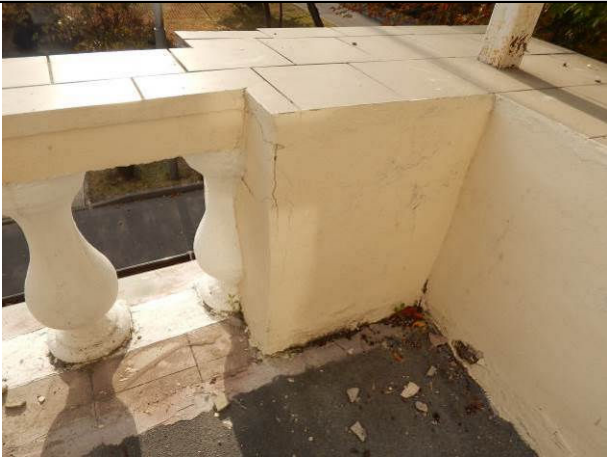
| № п/п | Элемент/участок | Фотоснимок (эскиз) дефекта, повреждения | Категория технического состояния | Описание и причина возникновения дефекта/повреждения | Метод устранения дефекта/повреждения | Ориентировочный объем дефекта/повреждения |
|---|---|---|---|---|---|---|
| 4.1 | Балкон 2-го этажа в осях «А-Б/6-7» | | Неудовлетворительное | <p><u>Описание дефекта:</u><br/>Разрушение штукатурного и окрасочного слоя, керамической плитки балконного ограждения на 2-м этаже в осях «А-Б/6-7»</p> <p><u>Причина возникновения:</u><br/>Атмосферные воздействия. Длительный период эксплуатации без проведения ремонта.</p> | Удалить существующие отделочные слои балконного ограждения на 2-м этаже в осях «А-Б/6-7» и выполнить их восстановление | 100% |

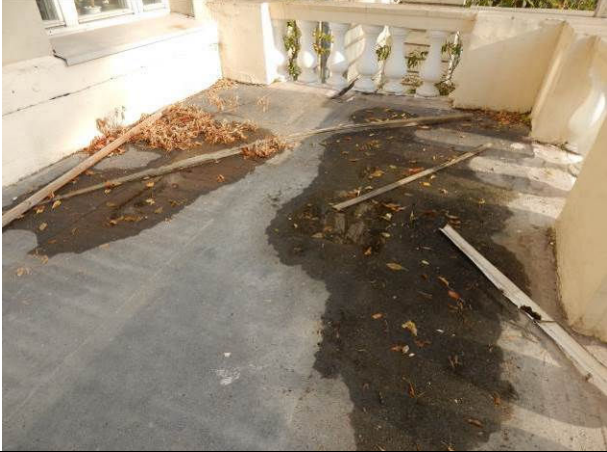
| № п/п | Элемент/участок | Фотоснимок (эскиз) дефекта, повреждения | Категория технического состояния | Описание и причина возникновения дефекта/повреждения | Метод устранения дефекта/повреждения | Ориентировочный объем дефекта/повреждения |
|---|---|---|---|---|---|---|
| 4.2 | Балкон 2-го этажа в осях «А-Б/6-7» | | Неудовлетворительное | <p><u>Описание дефекта:</u><br/>Застаивание воды на поверхности пола балкона 2-го этажа в осях «А-Б/6-7»</p> <p><u>Причина возникновения:</u><br/>Нарушение технологии строительных работ.</p> | Выполнить требуемый уклон пола балкона 2-го этажа в осях «А-Б/6-7» | 100% |
