ПРИЛОЖЕНИЕ 13 Ведомость дефектов и повреждений строительных конструкций

696/П-24-АНО-ТЗК

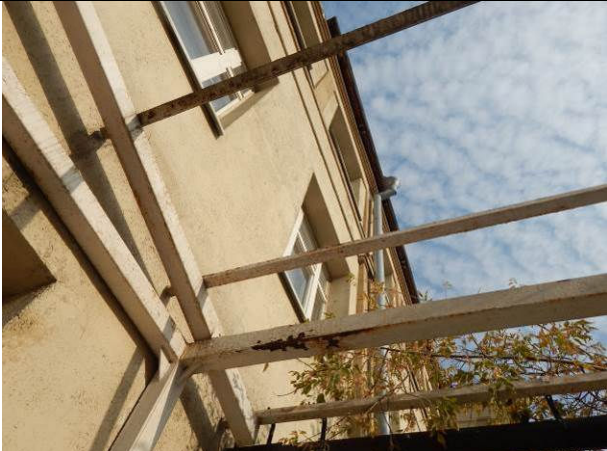
| № п/п | Элемент/участок | Фотоснимок (эскиз) дефекта, повреждения | Категория технического состояния | Описание и причина возникновения дефекта/повреждения | Метод устранения дефекта/повреждения | Ориентировочный объем дефекта/повреждения |
|---|---|---|---|---|---|---|
| 4.3 | Балкон 2-го этажа в осях «А-Б/6-7» | | Неудовлетворительное | <p><u>Описание дефекта:</u><br/>Разрушение защитного окрасочного покрытия и поверхностная коррозия металлического каркаса навеса балкона 2-го этажа в осях «А-Б/6-7»</p> <p><u>Причина возникновения:</u><br/>Атмосферные воздействия. Длительный период эксплуатации без проведения ремонта</p> | Очистить металлические элементы навеса балкона 2-го этажа в осях «А-Б/6-7» от продуктов коррозии и старого окрасочного слоя, выполнить новое защитное окрасочное покрытие. Выполнить устройство навеса над балконом при необходимости | 100% |

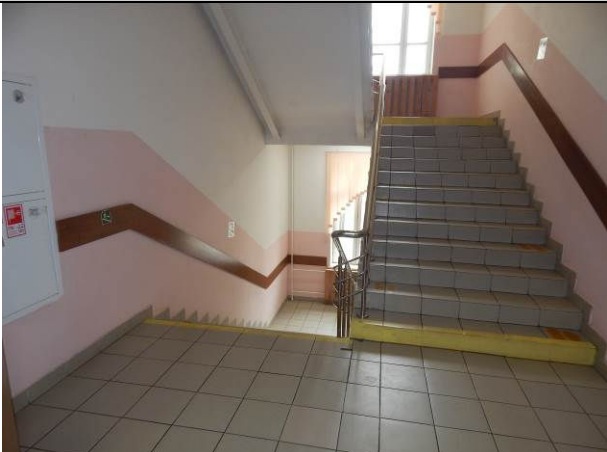
| 5.1 | Лестничные клетки в осях «Г-Д/3-4», «Г-Д/9-10» | | Неудовлетворительное | <p><u>Описание дефекта:</u><br/>Повреждение отделочных слоев ступеней лестниц в осях «Г-Д/3-4», «Г-Д/9-10»</p> <p><u>Причина возникновения:</u><br/>Длительный период эксплуатации без проведения ремонта</p> | Выполнить замену отделочных слоев ступеней лестниц в осях «Г-Д/3-4», «Г-Д/9-10» | 100% |

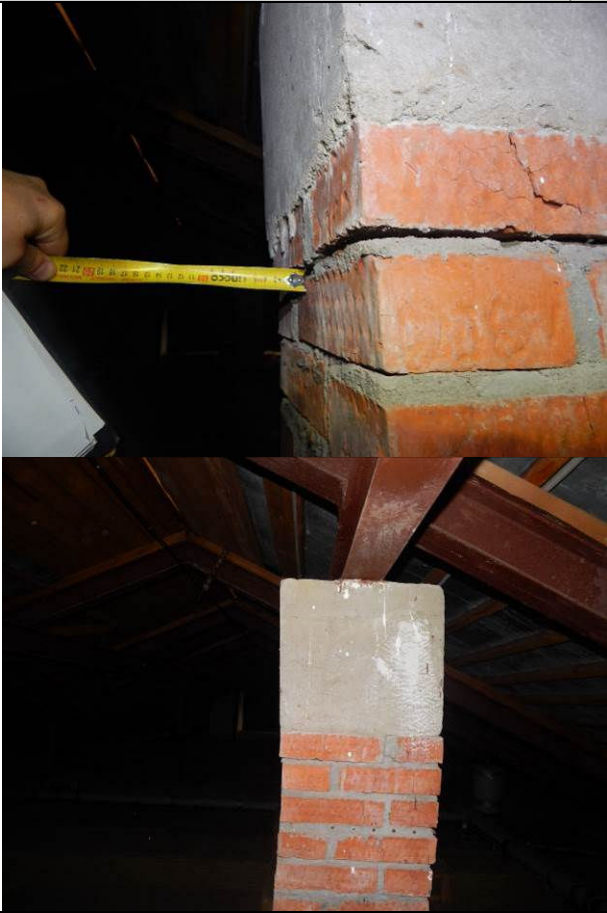
| № п/п | Элемент/участок | Фотоснимок (эскиз) дефекта, повреждения | Категория технического состояния | Описание и причина возникновения дефекта/повреждения | Метод устранения дефекта/повреждения | Ориентировочный объем дефекта/повреждения |
|---|---|---|---|---|---|---|
| 6.1 | Чердачное помещение в осях «Б-В/6-7» | | Ограниченно-работоспособное | <p><u>Описание:</u><br/>Смещение по горизонтали оголовка кирпичного столба на величину до 10 мм, отклонение кирпичного столба на величину до 30 мм в чердачном помещении в осях «Б-В/6-7»</p> <p><u>Причина возникновения:</u><br/>Нарушение технологии строительных работ.</p> | Выполнить усиление кирпичного столба в чердачном помещении в осях «Б-В/6-7» по специально разработанному проекту | 1 участок |

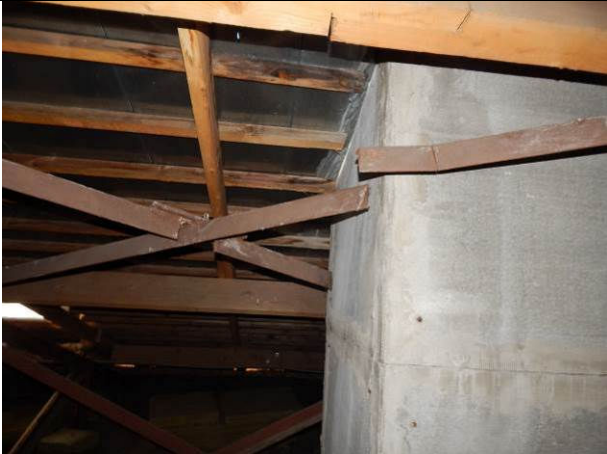
| № п/п | Элемент/участок | Фотоснимок (эскиз) дефекта, повреждения | Категория технического состояния | Описание и причина возникновения дефекта/повреждения | Метод устранения дефекта/повреждения | Ориентировочный объем дефекта/повреждения |
|---|---|---|---|---|---|---|
| 6.2 | Чердачное помещение в осях «Д-Е/6-7» | | Ограниченно-работоспособное | <p><u>Описание:</u><br/>Повреждение связи верхнего пояса ферм в осях «Д-Е/6-7»</p> <p><u>Причина возникновения:</u><br/>Внешнее механическое воздействие.</p> | Восстановить связь верхнего пояса ферм в осях «Д-Е/6-7» | 1 участок |

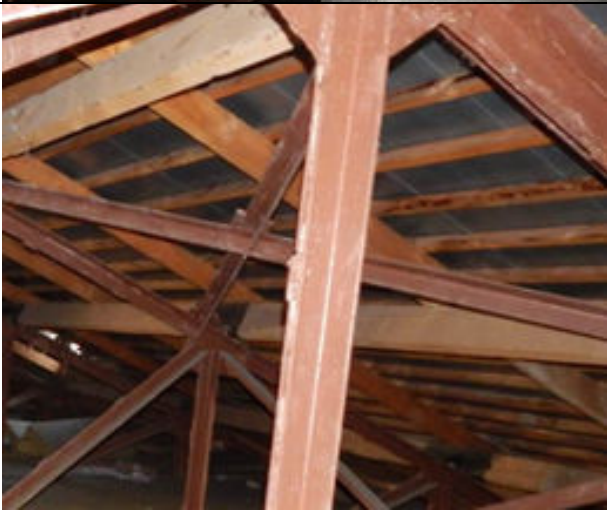
| № п/п | Элемент/участок | Фотоснимок (эскиз) дефекта, повреждения | Категория технического состояния | Описание и причина возникновения дефекта/повреждения | Метод устранения дефекта/повреждения | Ориентировочный объем дефекта/повреждения |
|---|---|---|---|---|---|---|
| 6.3 | Стропильная система повсеместно | | Неудовлетворительное | <p><u>Описание:</u><br/>Потеря защитных свойств огнезащитной обработки деревянных элементов стропильной системы</p> <p><u>Причина возникновения:</u><br/>Длительный период эксплуатации без проведения ремонта</p> | Выполнить огнезащитную обработку деревянных элементов стропильной системы (степень огнестойкости здания I) | 100% |

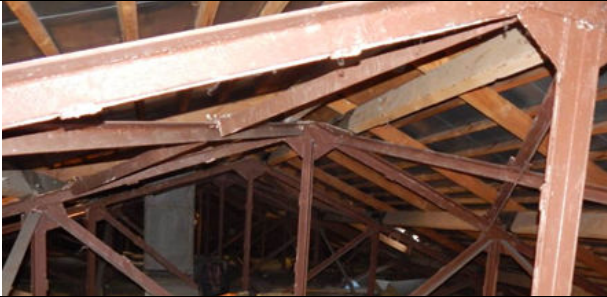
| № п/п | Элемент/участок | Фотоснимок (эскиз) дефекта, повреждения | Категория технического состояния | Описание и причина возникновения дефекта/повреждения | Метод устранения дефекта/повреждения | Ориентировочный объем дефекта/повреждения |
|---|---|---|---|---|---|---|
| 6.4 | Металлические конструкции покрытия повсеместно | | Неудовлетворительное | <p><u>Описание:</u><br/>Не выполнена огнезащитная обработка металлических конструкций покрытия</p> <p><u>Причина возникновения:</u><br/>Нарушение требований нормативной документации</p> | Выполнить огнезащитную обработку металлических конструкций покрытия (степень огнестойкости здания I) | 100% |

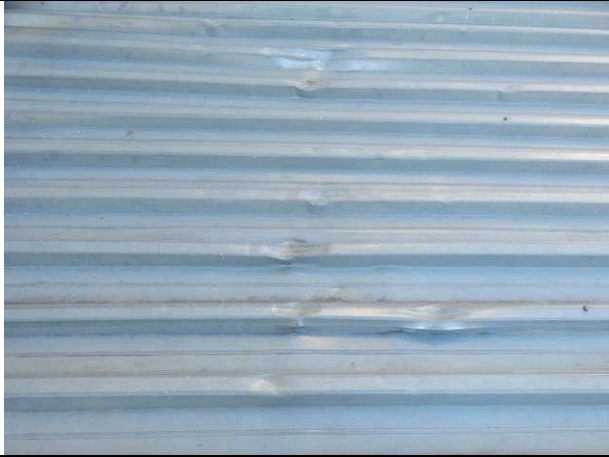
| Кровля | | | | | | |
|---|---|---|---|---|---|---|
| 7.1 | Кровля в осях «Г-Д/5-8» | | Ограниченно-работоспособное | <p><u>Описание:</u><br/>Деформация профилированного кровельного листа в осях «Г-Д/5-8»</p> <p><u>Причина возникновения:</u><br/>Внешнее механическое воздействие.</p> | Демонтировать кровельное покрытие в осях «Г-Д/5-8» и выполнить новое по специально разработанному проекту | 100% |

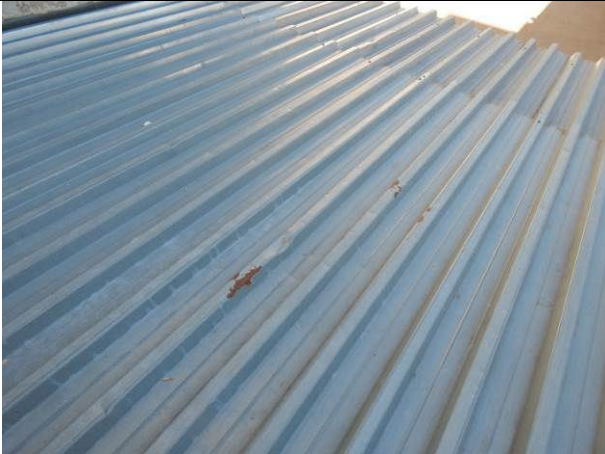
| № п/п | Элемент/участок | Фотоснимок (эскиз) дефекта, повреждения | Категория технического состояния | Описание и причина возникновения дефекта/повреждения | Метод устранения дефекта/повреждения | Ориентировочный объем дефекта/повреждения |
|---|---|---|---|---|---|---|
| 7.2 | Кровля в осях «Г-Д/5-8» | | Ограниченно-работоспособное | <p><u>Описание:</u><br/>Поверхностная коррозия металлических профилированных листов кровли в осях «Г-Д/5-8»</p> <p><u>Причина возникновения:</u><br/>Атмосферные воздействия.</p> | Демонтировать кровельное покрытие в осях «Г-Д/5-8» и выполнить новое по специально разработанному проекту | 100% |

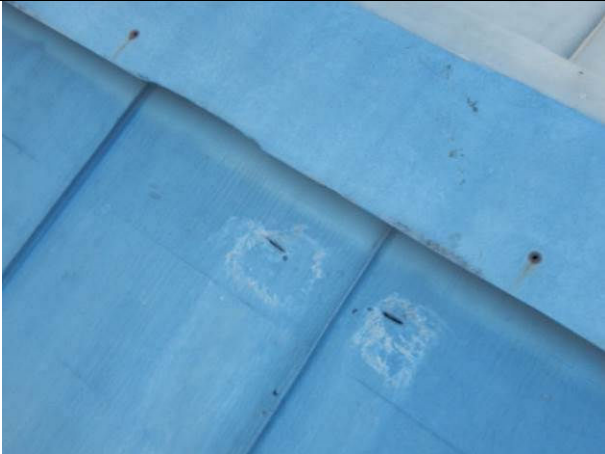
| № п/п | Элемент/участок | Фотоснимок (эскиз) дефекта, повреждения | Категория технического состояния | Описание и причина возникновения дефекта/повреждения | Метод устранения дефекта/повреждения | Ориентировочный объем дефекта/повреждения |
|---|---|---|---|---|---|---|
| 7.3 | Кровля/повсеместно | | Ограниченно-работоспособное | <p><u>Описание:</u><br/>Сквозные отверстия в кровельных листах</p> <p><u>Причина возникновения:</u><br/>Внешнее механическое воздействие.</p> | Демонтировать существующие кровельные покрытия и выполнить новые по специально разработанному проекту | 100% |

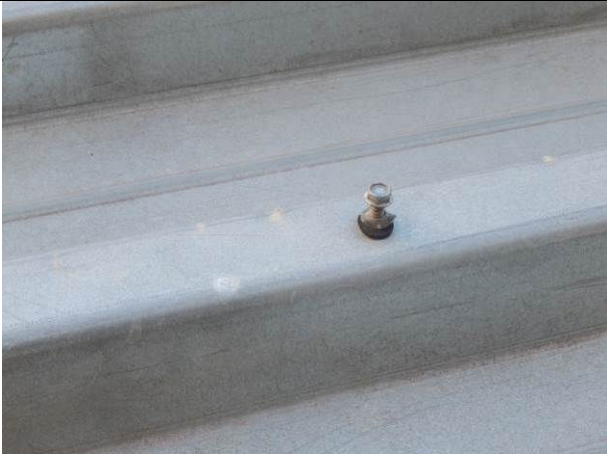
| № п/п | Элемент/участок | Фотоснимок (эскиз) дефекта, повреждения | Категория технического состояния | Описание и причина возникновения дефекта/повреждения | Метод устранения дефекта/повреждения | Ориентировочный объем дефекта/повреждения |
|---|---|---|---|---|---|---|
| 7.4 | Кровля в осях «Г-Д/5-8» | | Ограниченно-работоспособное | <p><u>Описание:</u><br/>Ослабление крепления кровельных листов в осях «Г-Д/5-8»</p> <p><u>Причина возникновения:</u><br/>Атмосферные воздействия.</p> | Демонтировать кровельное покрытие в осях «Г-Д/5-8» и выполнить новое по специально разработанному проекту | 100% |

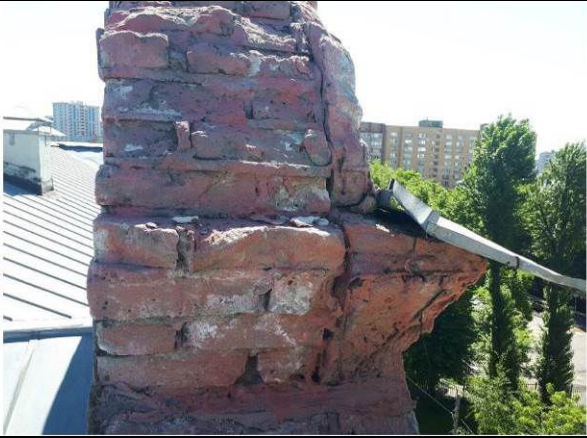
| № п/п | Элемент/участок | Фотоснимок (эскиз) дефекта, повреждения | Категория технического состояния | Описание и причина возникновения дефекта/повреждения | Метод устранения дефекта/повреждения | Ориентировочный объем дефекта/повреждения |
|---|---|---|---|---|---|---|
| 8.1 | Фронтон в осях «Б/6-7» | | Ограниченно-работоспособное | <p><u>Описание:</u><br/>Разрушение кирпичной кладки фронтона в осях «Б/6-7», разрушение декоративной лепнины</p> <p><u>Причина возникновения:</u><br/>Атмосферные воздействия.</p> | Демонтировать разрушенную кирпичную кладку фронтона в осях «Б/6-7» и декоративную лепнину. Восстановить кирпичную кладку керамическим кирпичом до необходимых геометрических размеров и выполнить новую лепнину | 100% |

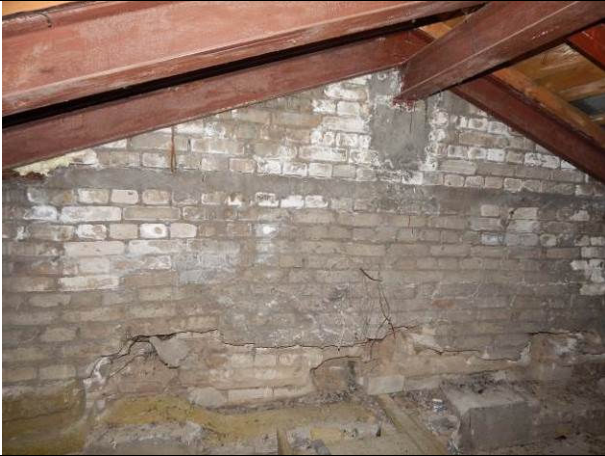
| № п/п | Элемент/участок | Фотоснимок (эскиз) дефекта, повреждения | Категория технического состояния | Описание и причина возникновения дефекта/повреждения | Метод устранения дефекта/повреждения | Ориентировочный объем дефекта/повреждения |
|---|---|---|---|---|---|---|
| 8.2 | Фронтон в осях «Б/6-7» | | Ограниченно-работоспособное | <p><u>Описание:</u><br/>Локальные разрушения кирпичной кладки в нижней части фронтона в осях «Б/6-7» на глубину до 250 мм</p> <p><u>Причина возникновения:</u><br/>Внешнее механическое воздействие.</p> | Восстановить сечение кирпичной кладки фронтона в осях «Б/6-7» | 1 участок |
