Фотофиксационная ведомость дефектов и повреждений конструкций.  
(Ссылки на фотоматериалы приведены в приложении Б на дефектных картах.)  
ВЕДОМОСТЬ ДЕФЕКТОВ

ОБ-04.09-2024-ТЗК

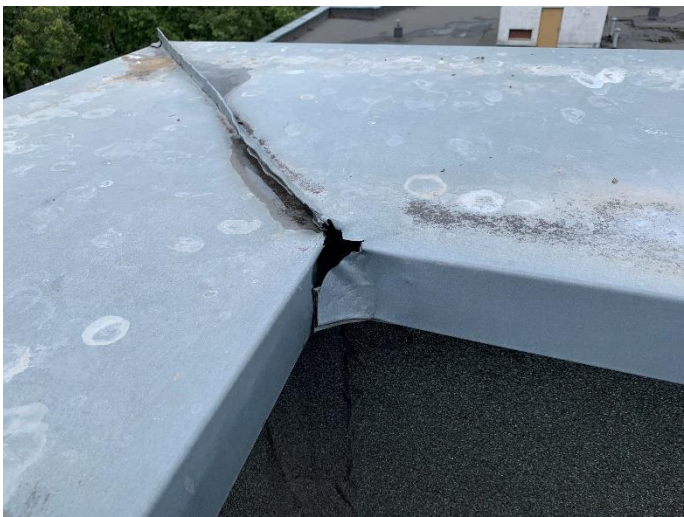
Фотография №1.

| 44. | Разрушение лакокрасочного покрытия, поверхностная коррозия стальных фартуков парапетов | ф. 1 | <ul style="list-style-type: none"><li>Естественный износ строительных материалов</li><li>Продолжительный период эксплуатации в условиях отсутствия своевременных ремонтов</li></ul> | Выполнить замену парапетных фартуков. | м2 | 3 | | |

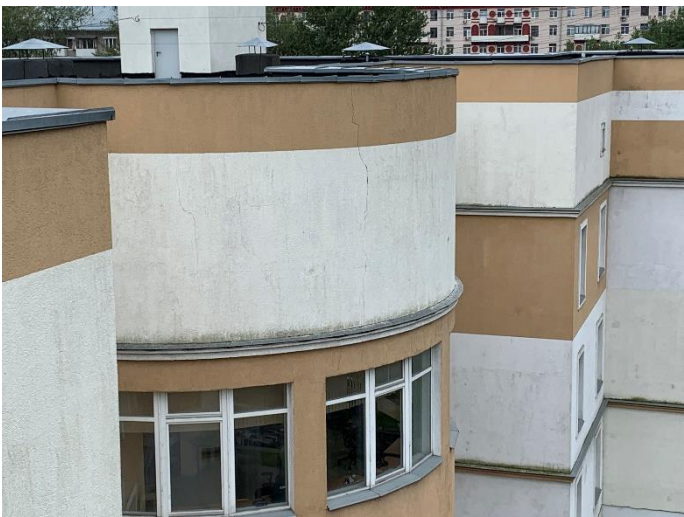
Фотография №2.

| 8. | Физический износ, трещины в штукатурно-окрасочном слое фасадов (повсеместно) | 2, 51, 53, 55, 58, 61-62, 113 | <ul style="list-style-type: none"><li>Естественный физический износ</li><li>Продолжительный период эксплуатации в условиях отсутствия своевременных ремонтов.</li></ul> | Выполнить замену отделочных покрытий фасадов. | м2 | 405 |
| 11. | Следы воздействия влаги, разрушение отделочных покрытий фасадов | 60 | <ul style="list-style-type: none"><li>Атмосферное воздействие</li><li>Продолжительный период эксплуатации в условиях отсутствия своевременных ремонтов.</li></ul> | Выполнить замену отделочных покрытий фасадов. | м2 | 25 |

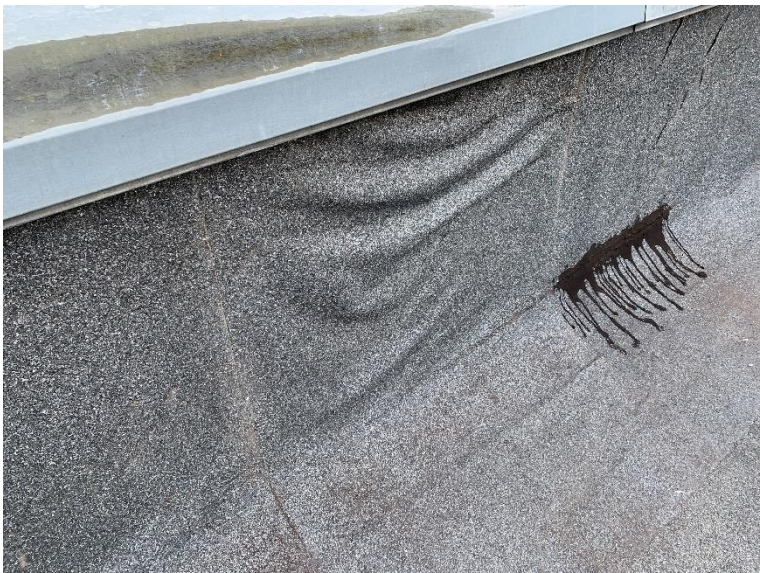
Фотография №45.

| 47. | Вздутия, отслоения гидроизоляционного покрытия кровли | 3,45, 47 | <ul style="list-style-type: none"><li>Естественный износ строительных материалов</li><li>Продолжительный период эксплуатации в условиях отсутствия своевременных ремонтов</li><li>Некачественно производство строительно-монтажных работ</li></ul> | | | Выполнить замену кровли. | м2 | 5 | |

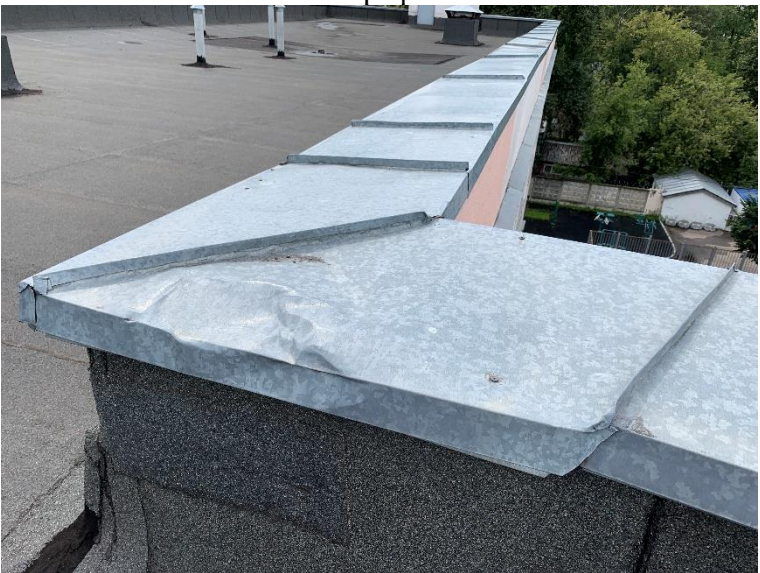
Фотография №48.

| 45. | Деформации стальных фартуков парапетов | Ф. 48 | <ul style="list-style-type: none"><li>Естественный износ строительных материалов</li><li>Продолжительный период эксплуатации в условиях отсутствия своевременных ремонтов</li></ul> | Выполнить замену парапетных фартуков. | м2 | 3 | | |

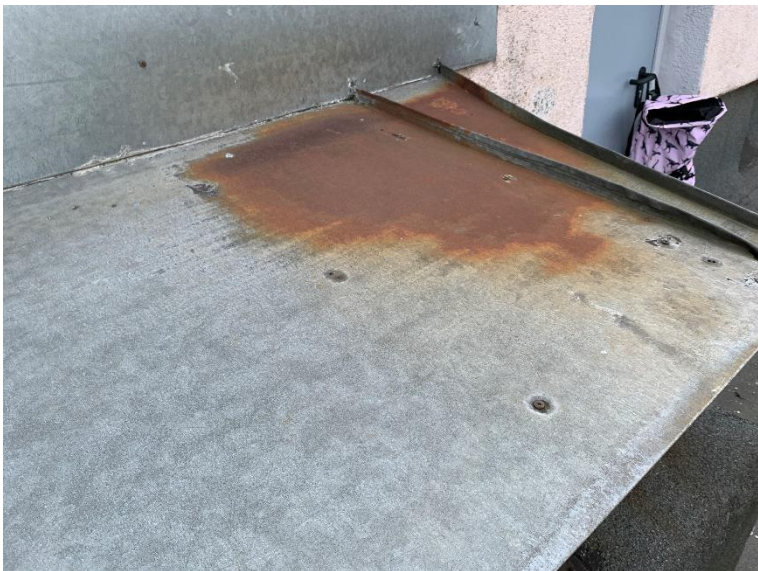
Фотография №49.

| 43. | Поверхностная коррозия стального листа покрытия вентиляционных шахт | 49 | <ul style="list-style-type: none"><li>Естественный износ строительных материалов</li><li>Атмосферное воздействие</li><li>Продолжительный период эксплуатации в условиях отсутствия своевременных ремонтов</li></ul> | Выполнить замену стального листа покрытия вентиляционных шахт. | м2 | 2 | | |

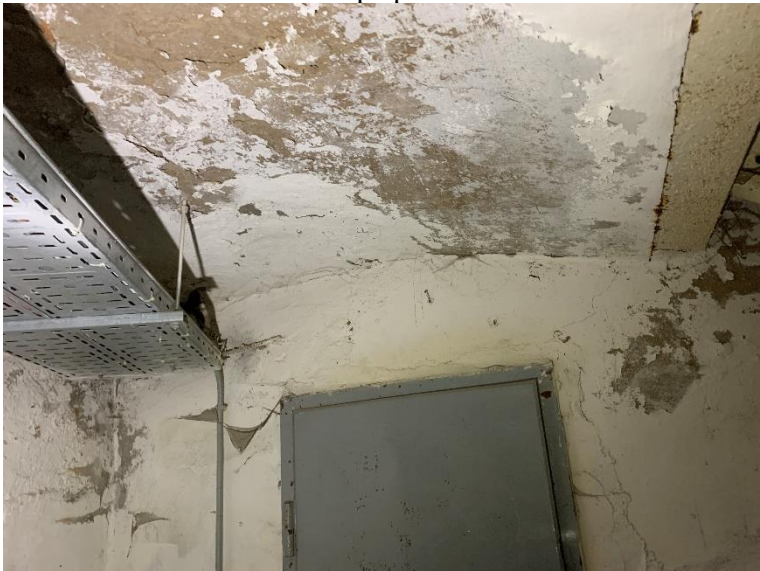
Фотография №123.

| 39. | Физический износ, трещины, разрушение отделочных покрытий потолков | 123, 139 | <ul style="list-style-type: none"><li>Естественный износ строительных материалов</li><li>Продолжительный период эксплуатации в условиях отсутствия своевременных ремонтов</li></ul> | Выполнить замену потолков во внутренних помещениях здания | м2 | 30 | | | | | | | | | | | | | | | | | | |

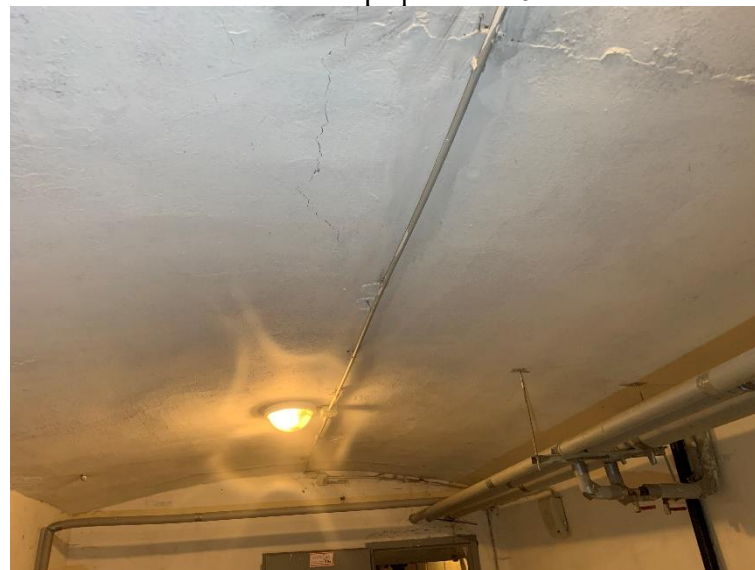
Фотография №128.

| 40. | Трещина в бетонном своде перекрытия подвала | 128, 131 | <ul style="list-style-type: none"><li>Некачественное производство СМР</li></ul> | Выполнить заделку трещин с применением специализированных ремонтных составов. | м.п. | 10 | | | | | | | | | | | | | | | | | | |

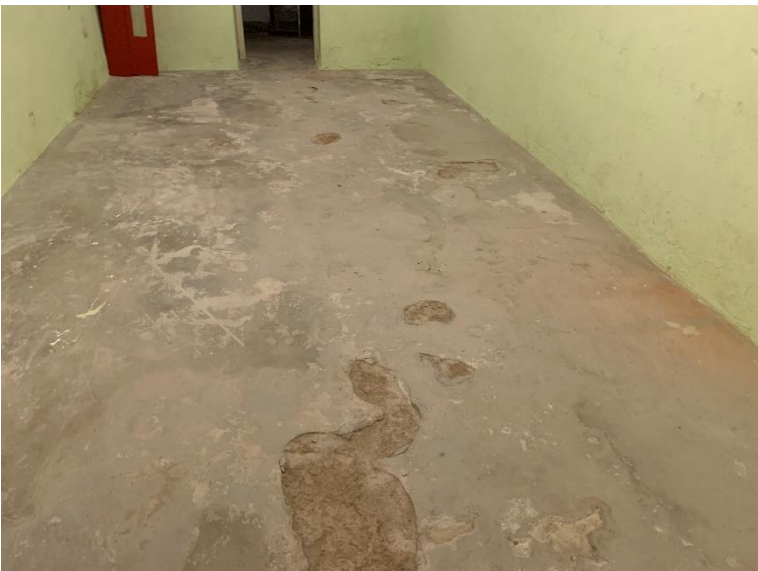
Фотография №138.

| 41. | Физический износ, истирание, механические повреждения напольного покрытия | ф. 138, 176 | <ul style="list-style-type: none"><li>Естественный износ строительных материалов</li><li>Продолжительный период эксплуатации в условиях отсутствия своевременных ремонтов</li></ul> | Выполнить замену напольного покрытия во внутренних помещениях здания. | м2 | 45 | | |

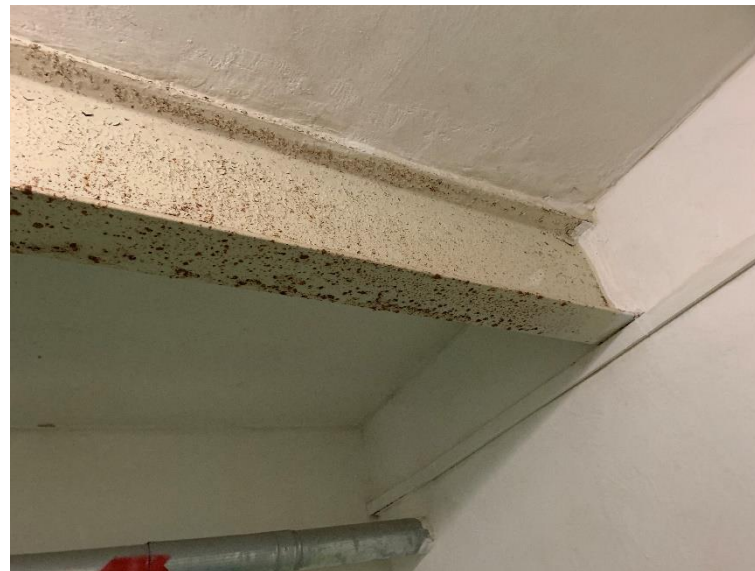
Фотография №142.

| 42. | Физический износ, разрушение лакокрасочного покрытия, поверхностная коррозия стальных балок перекрытия подвала | 142, 154, 160 | <ul style="list-style-type: none"><li>Продолжительный период эксплуатации в условиях отсутствия своевременных ремонтов</li></ul> | Выполнить очистку конструкций от продуктов коррозии, обработать антикоррозионными составами. Выполнить восстановление лакокрасочного покрытия. | м2 | 5 | | |

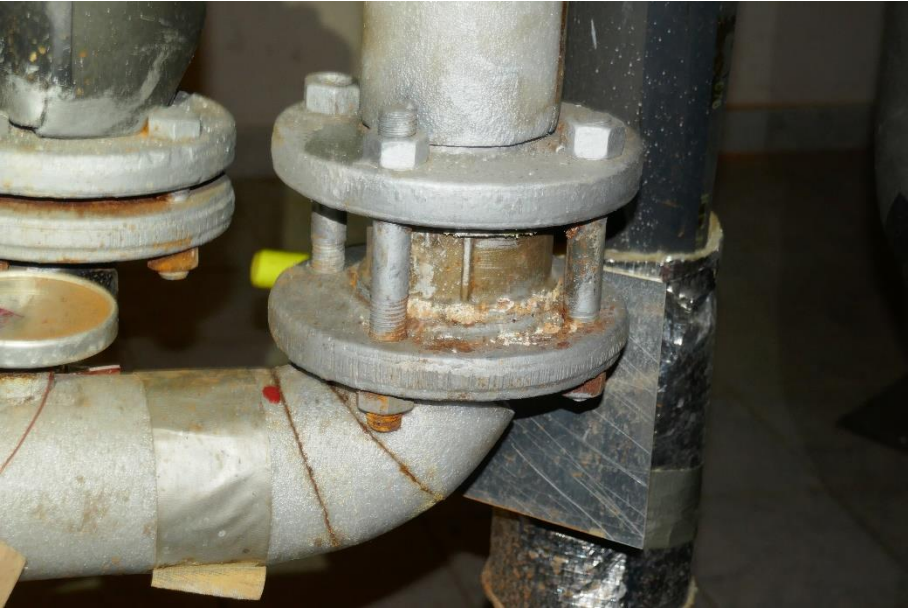
| Описание дефекта | Расположение | Объем | Рекомендации |
|---|---|---|---|
| <div><p>Арматура ИТП локально покрыта следами течей</p></div> | ИТП | - | Зачистить поврежденную арматуру, восстановить герметичность соединений |

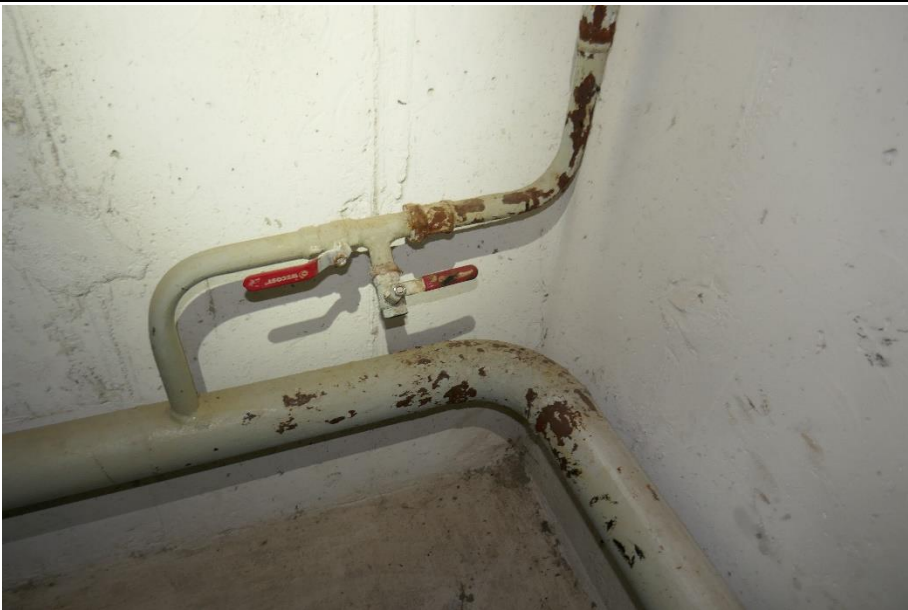
Разрушение лакокрасочного покрытия и поверхностная коррозия  
стальных трубопроводов отопления

Многочисленные  
локальные участки

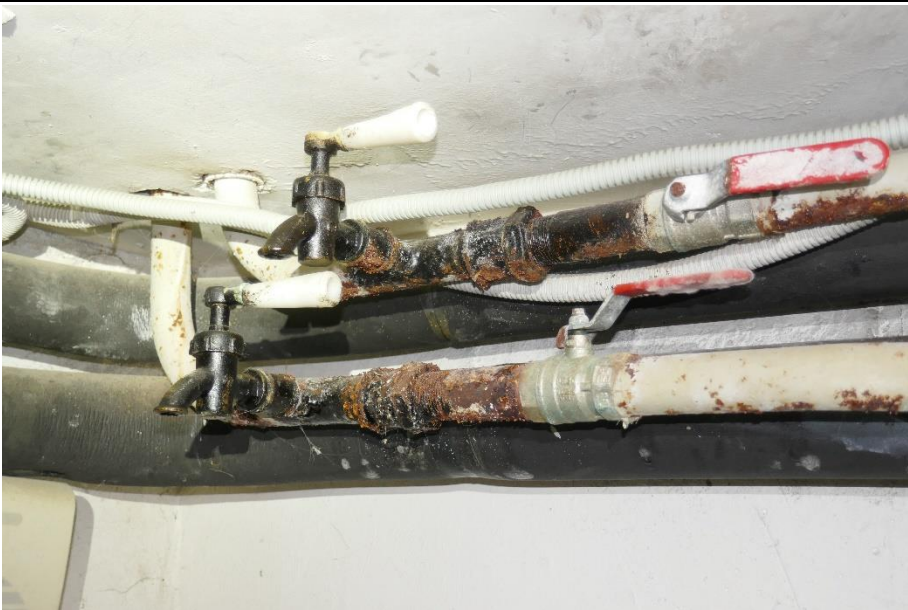
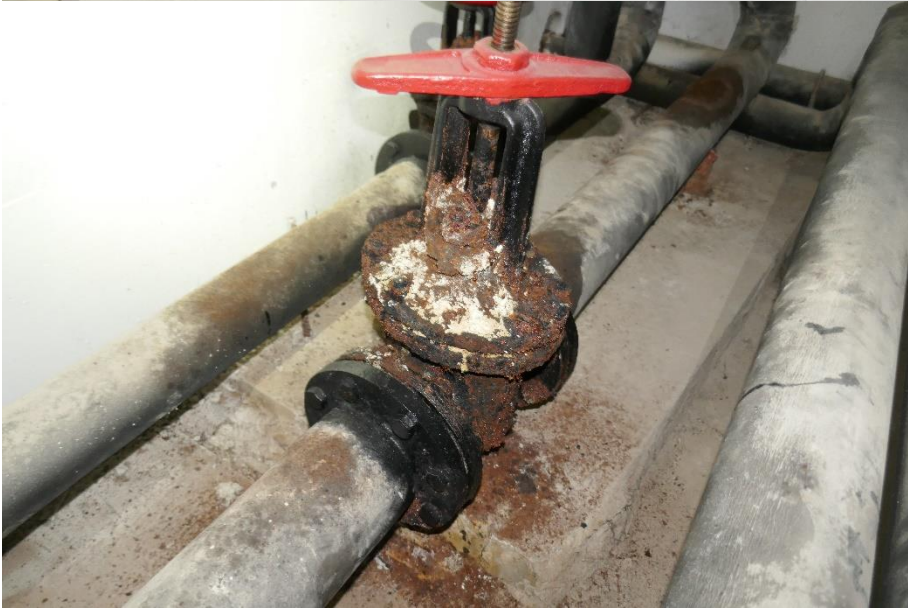
Запорная арматура поражена коррозией и подвержена протечкам

Многочисленные  
локальные участки

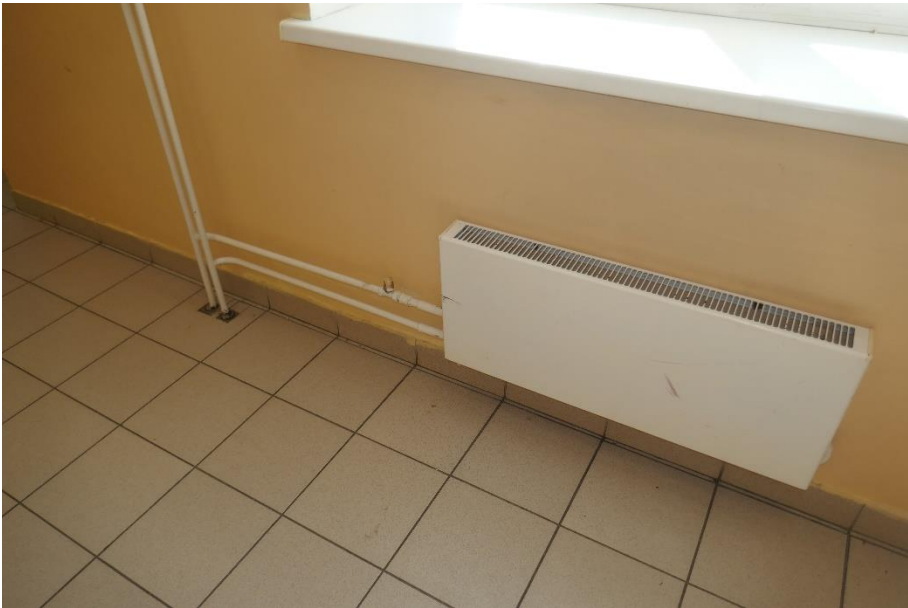
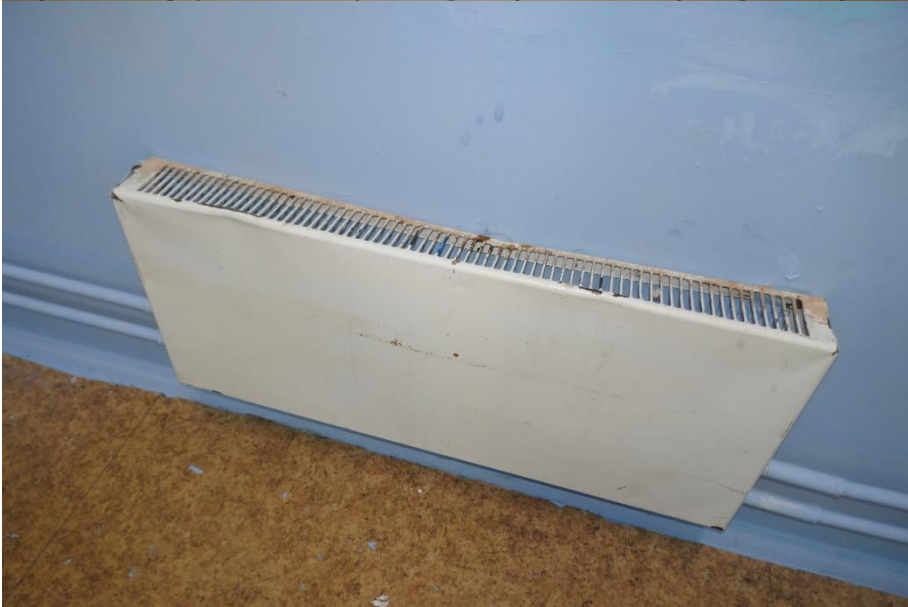
Приборы отопления не оборудованы запорной арматурой

Повсеместно

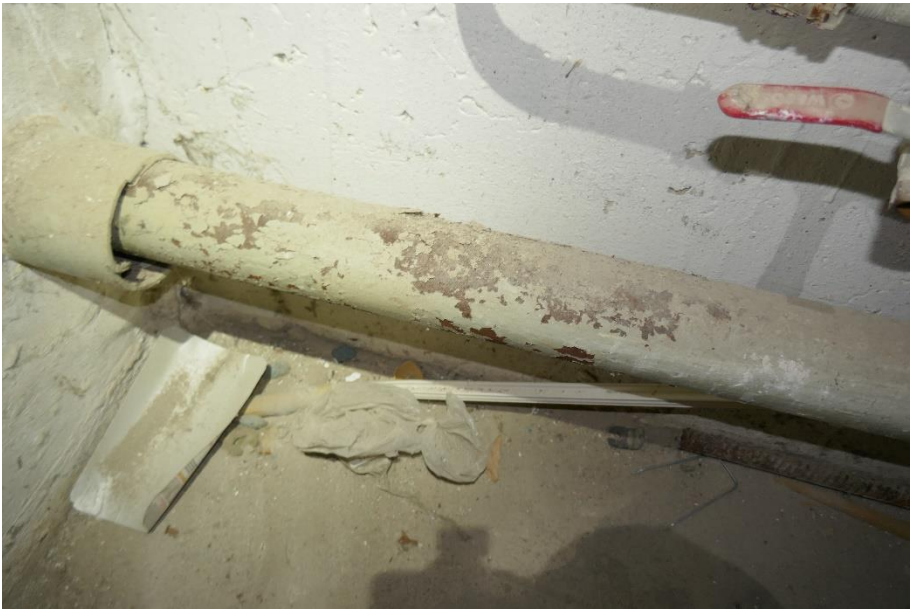
Изоляция трубопроводов теплоснабжения повреждена либо отсутствует

Повсеместно

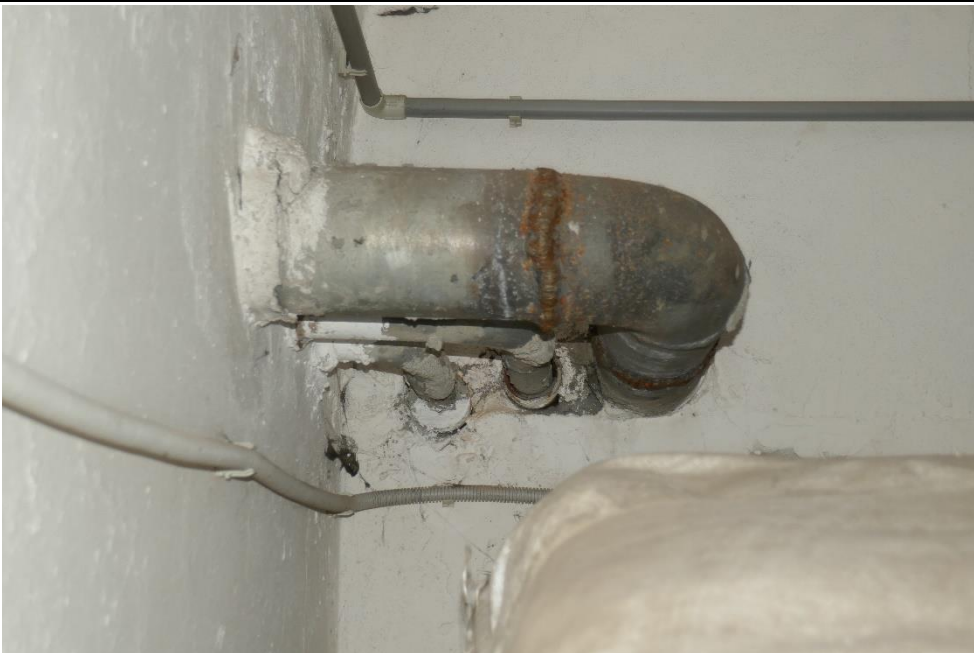
| Водоснабжение | | | | | | |
|---|---|---|---|---|---|---|
| | | Многочисленные локальные участки | | — | | Выполнить замену системы водоснабжения по отдельно разработанному проекту с учетом нормативных требований |
| Коррозия сварных швов | | | | | | |

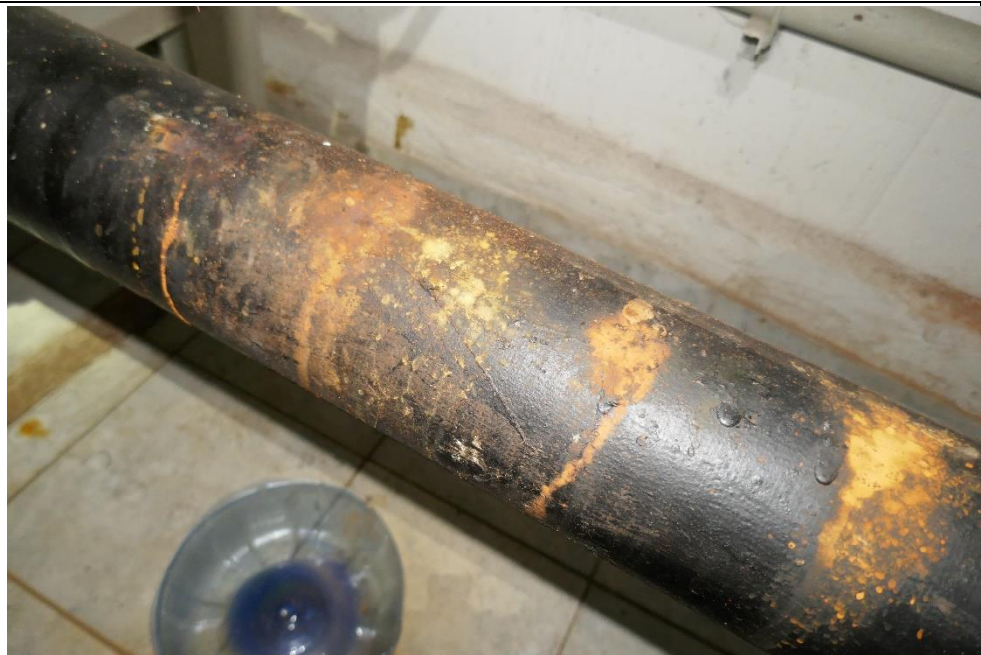
Поверхностная коррозия стальных трубопроводов горячего и  
холодного водоснабжения

Многочисленные  
локальные участки

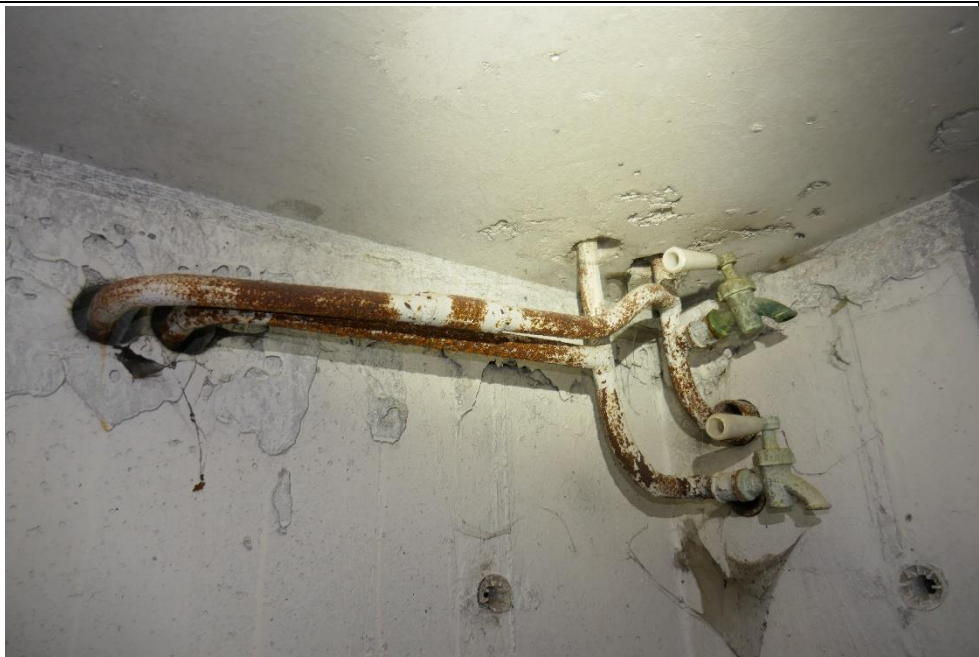
Отсутствие гильз при проходе стояков через конструкции

Повсеместно

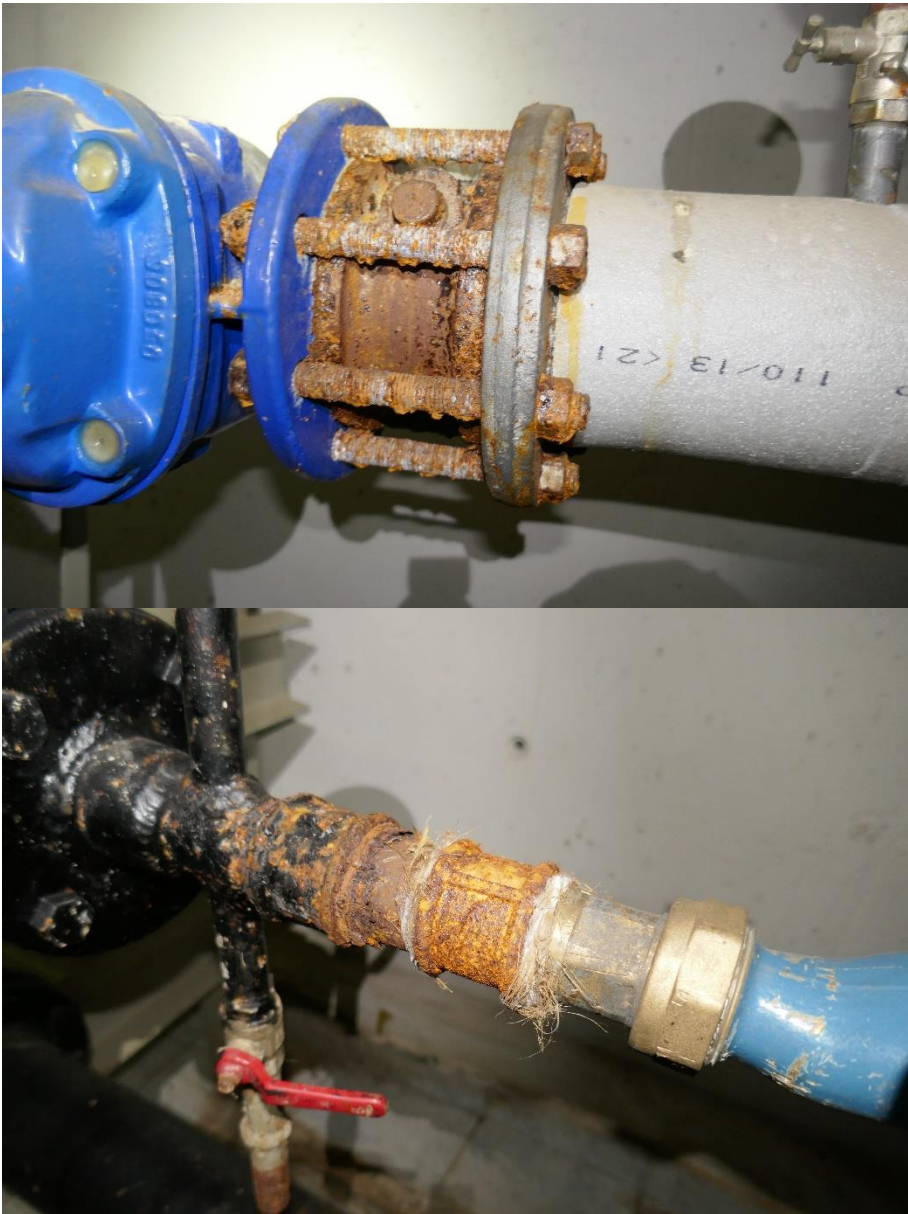
Следы коррозии и капельных течей на арматуре

Многочисленные  
локальные участки

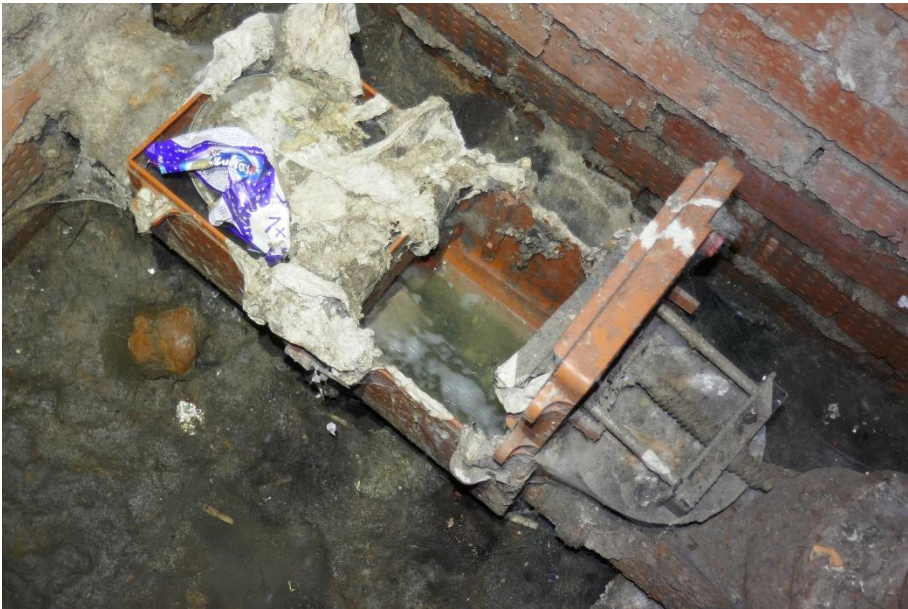
Обратные клапаны на выпусках канализации отключены и неисправны

Выпуски  
канализации

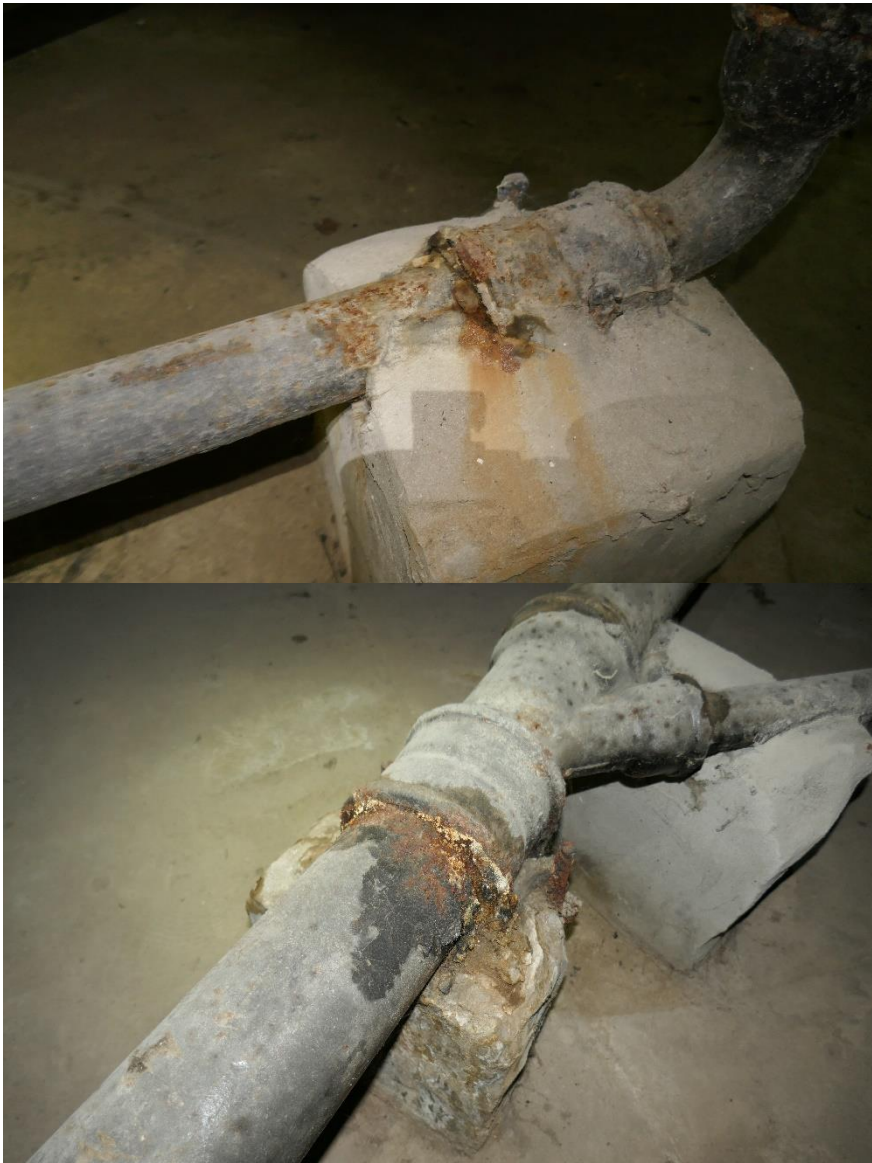
Следы течей в местах соединения трубопроводов, нарушение соединений трубопроводов

Многочисленные  
локальные участки

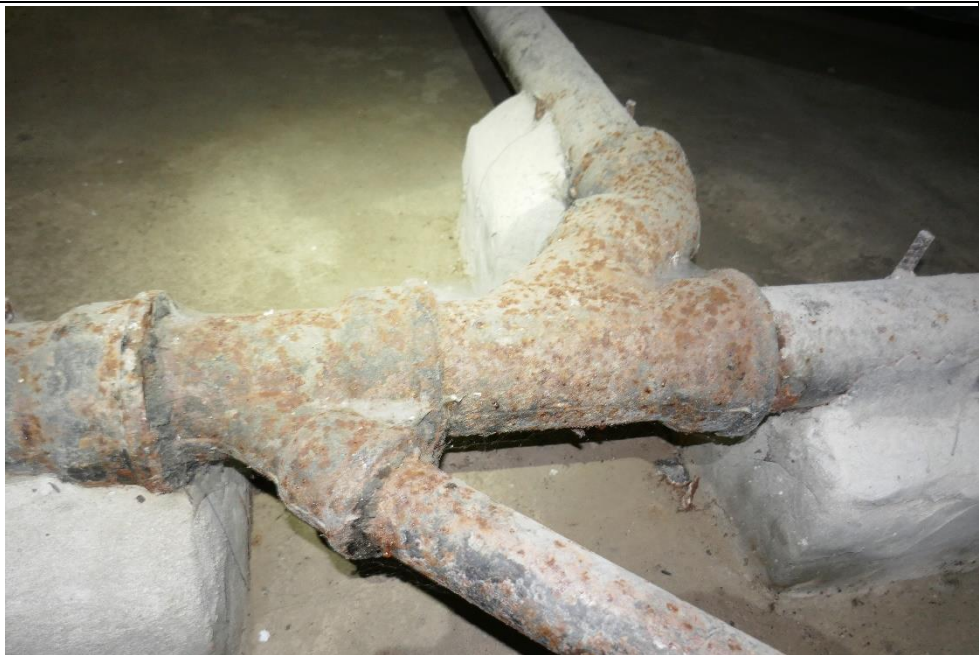
Коррозионные повреждения чугунных трубопроводов хозяйственно-бытовой канализации

Многочисленные локальные участки

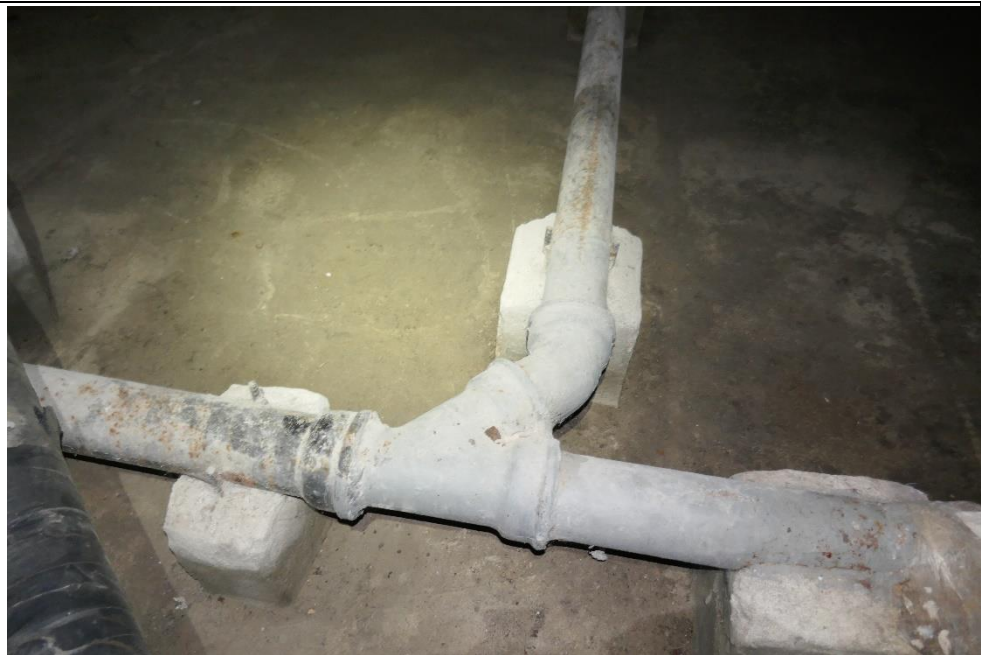
Фрагменты трубопроводов водоотведения были заменены в ходе текущих ремонтов

Выполнить замену системы водоотведения по отдельно разработанному проекту с учетом нормативных требований

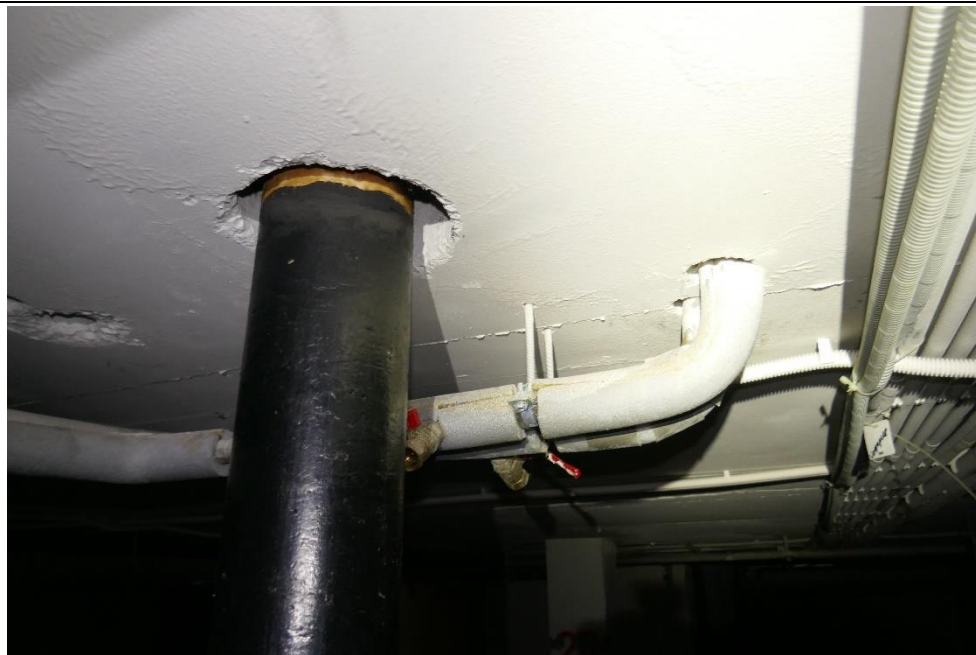
Трубопроводы водоотведения проложены через конструкции без использования гильз

Повсеместно

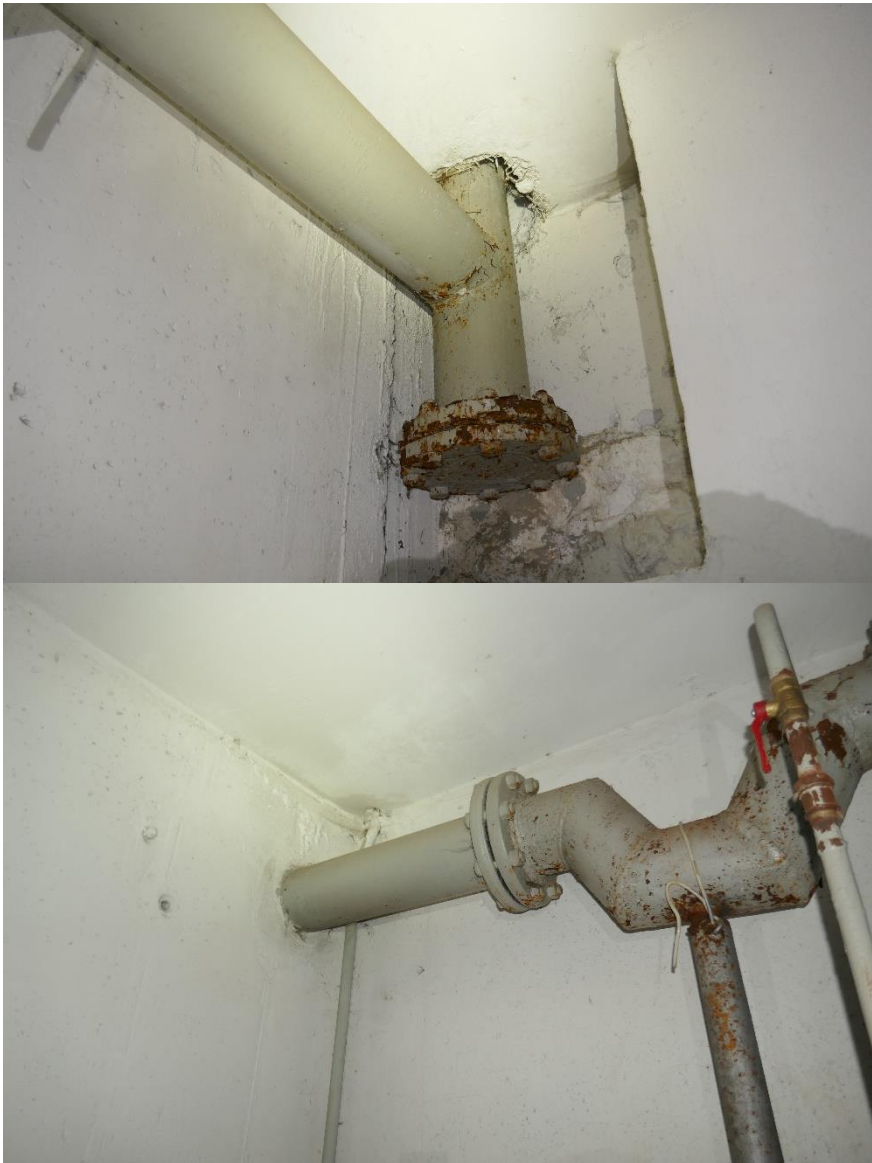
Трубопроводы системы водостока поражены коррозией, частично разрушены, герметичность нарушена

Повсеместно

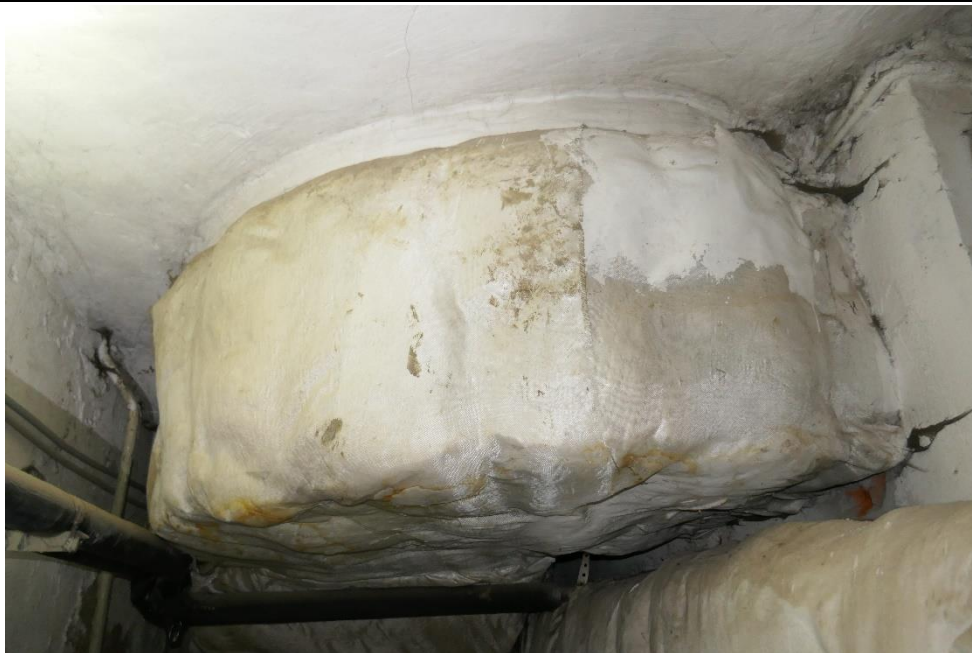
## Коррозия и нарушение изоляции воздуховодов вентиляции

Повсеместно

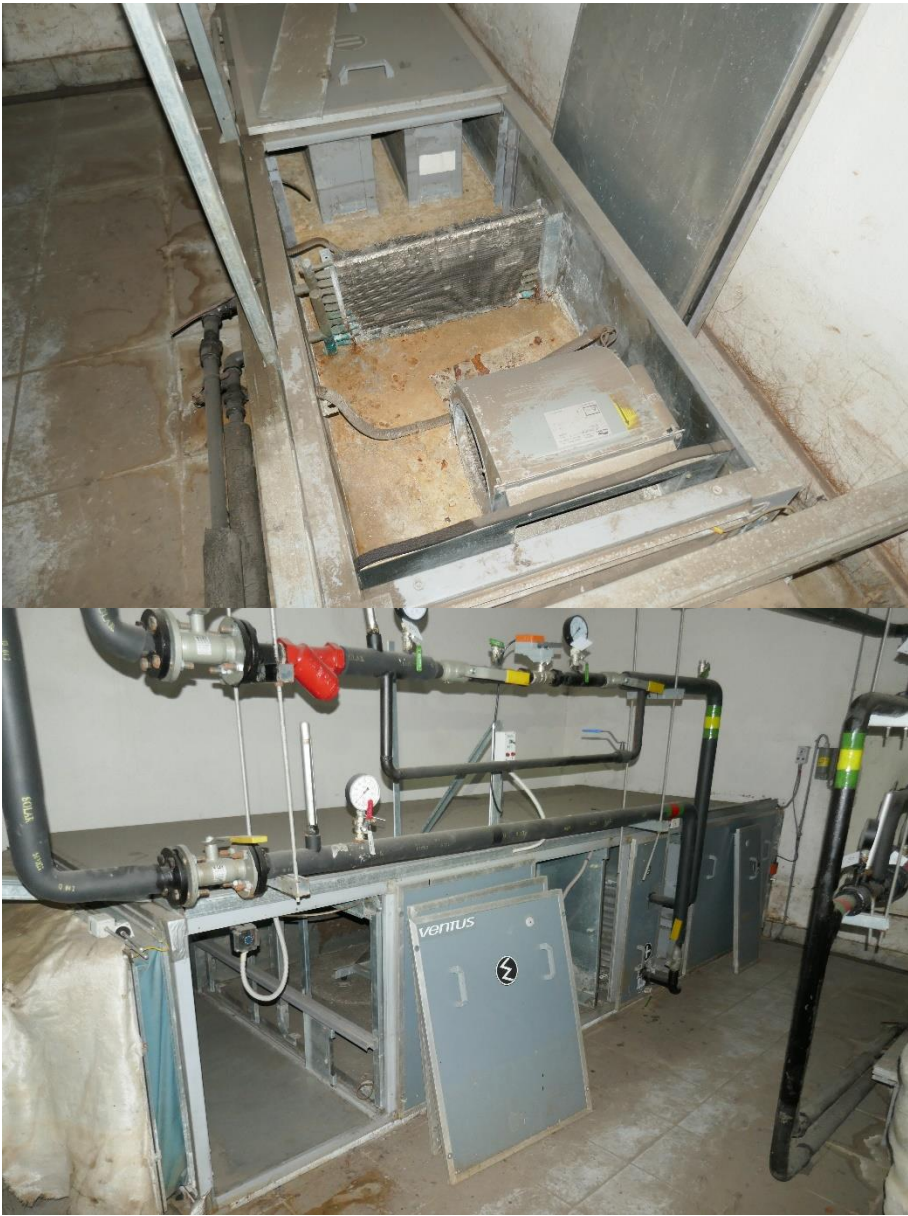
Вентиляционные установки разукomплектованы

Повсеместно

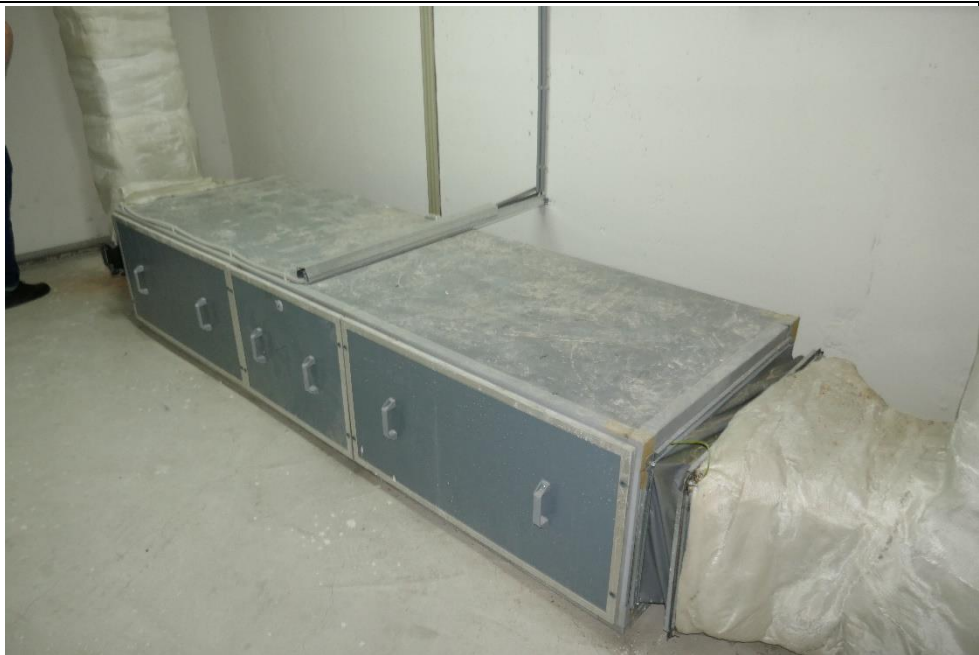
Вентиляционные установки изношены, все установки не функционируют

Повсеместно

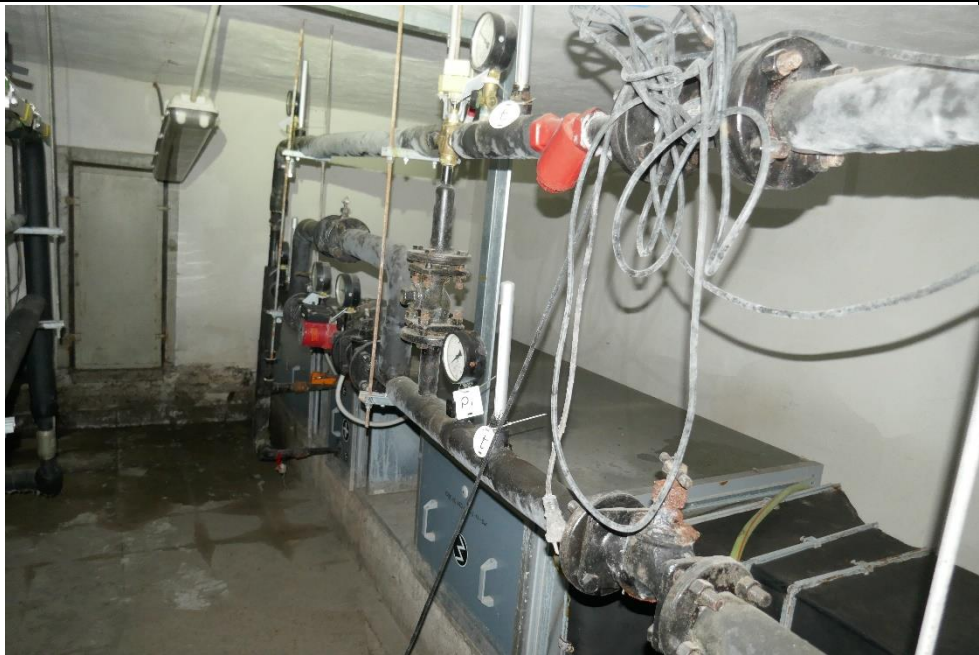
Локальные участки с соединениями кабелей, выполненными при помощи скруток

Многочисленные  
локальные участки

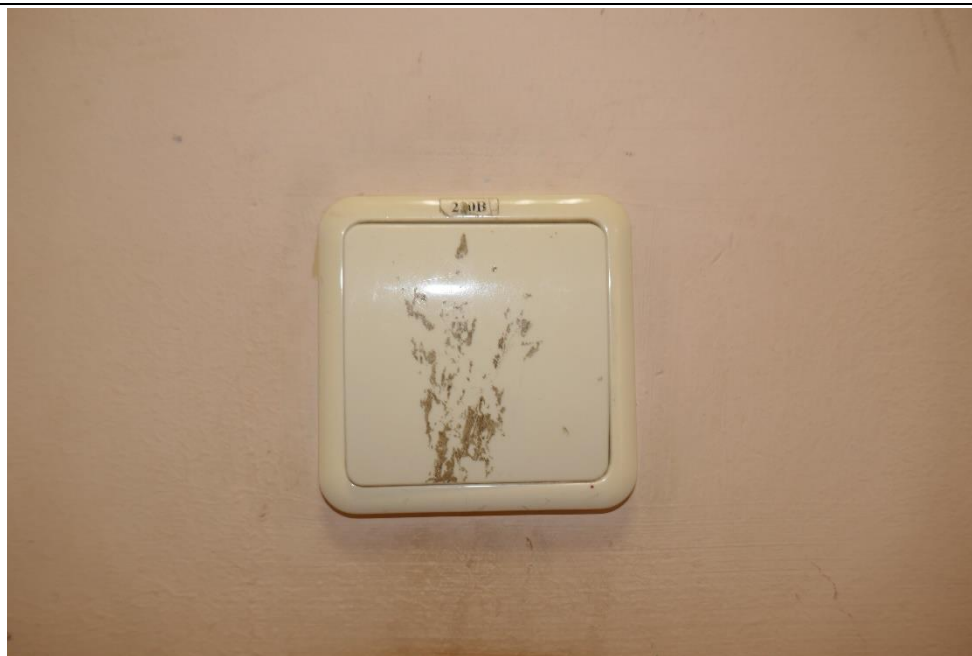
Оконечные устройства – выключатели и розетки загрязнены и повреждены

# Повсеместно

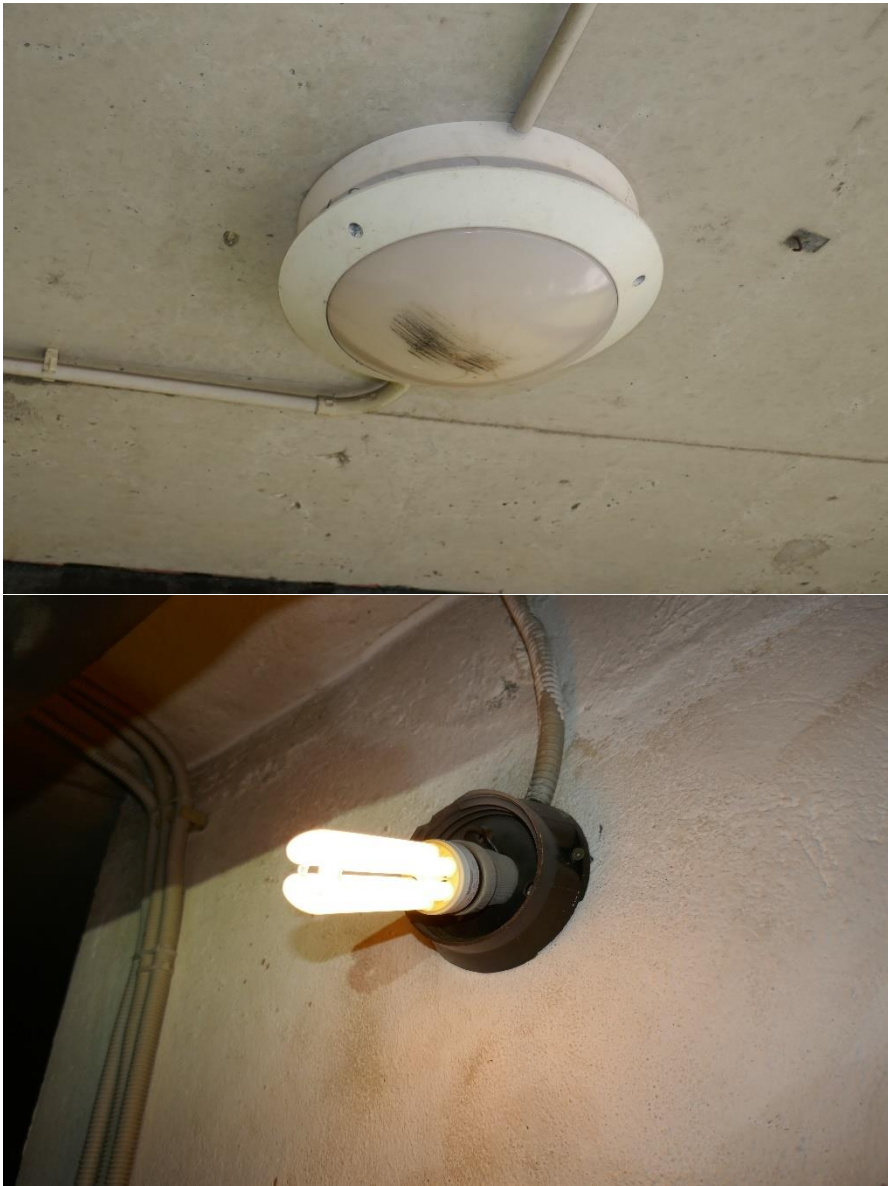
Светильники изношены и повреждены, частично отсутствуют лампы и плафоны

Повсеместно

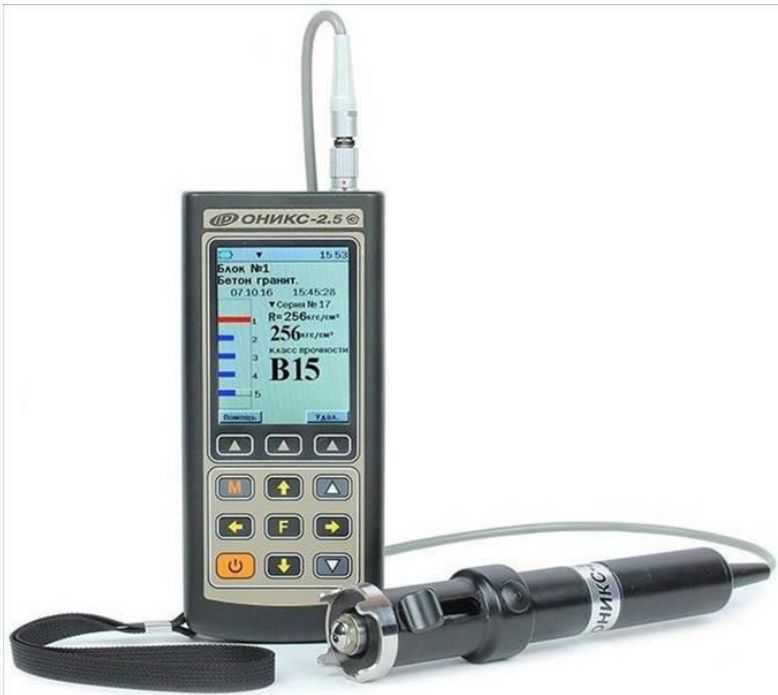
Рисунок 1. Внешний вид прибора «Оникс-2.5»
