г. Москва, 5-я ул. Соколиной горы, д. 14

**Техническое заключение о состоянии несущих,  
ограждающих конструкций и инженерных систем  
здания**

**ОБ-0409-2024-ТЗК**

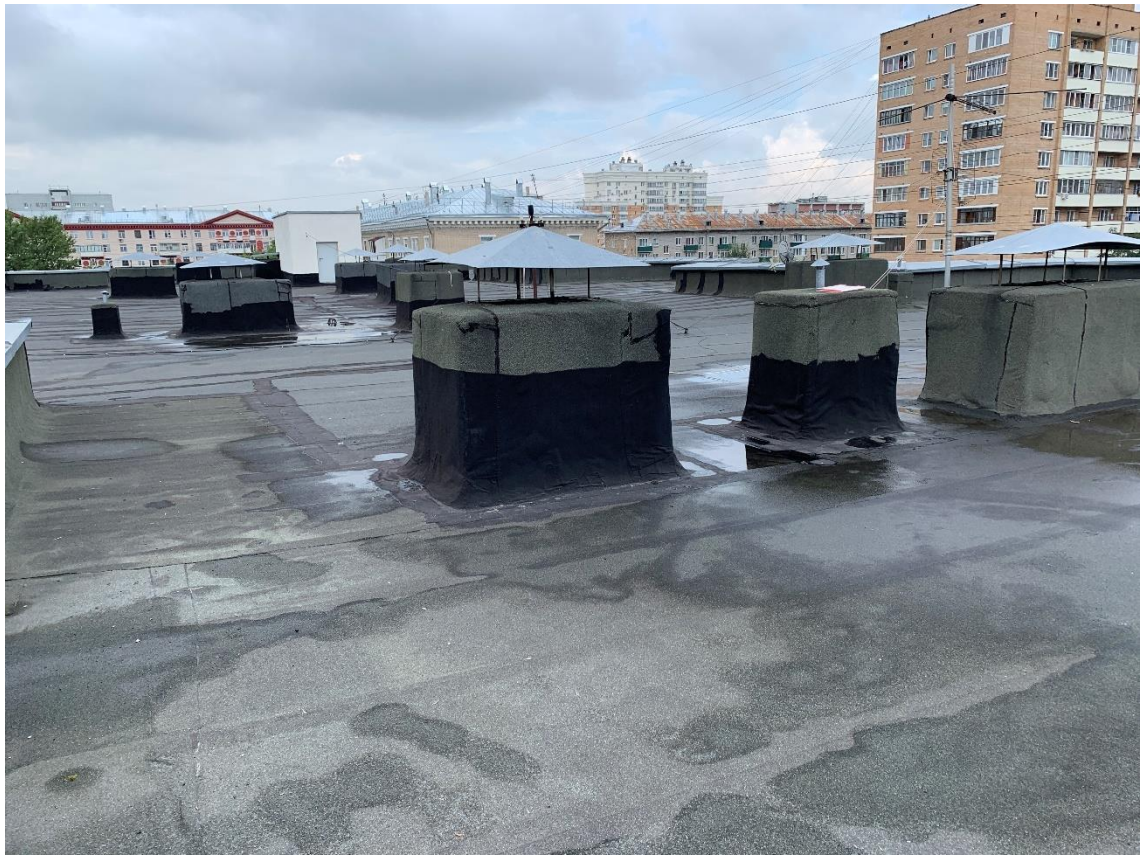
Согласно ГОСТ 31937-2011 «Здания и сооружения. Правила обследования и мониторинга технического состояния», с учетом выявленных дефектов, техническое состояние кровли оценивается как **неудовлетворительное**.

Фото А.13. Общий вид кровли

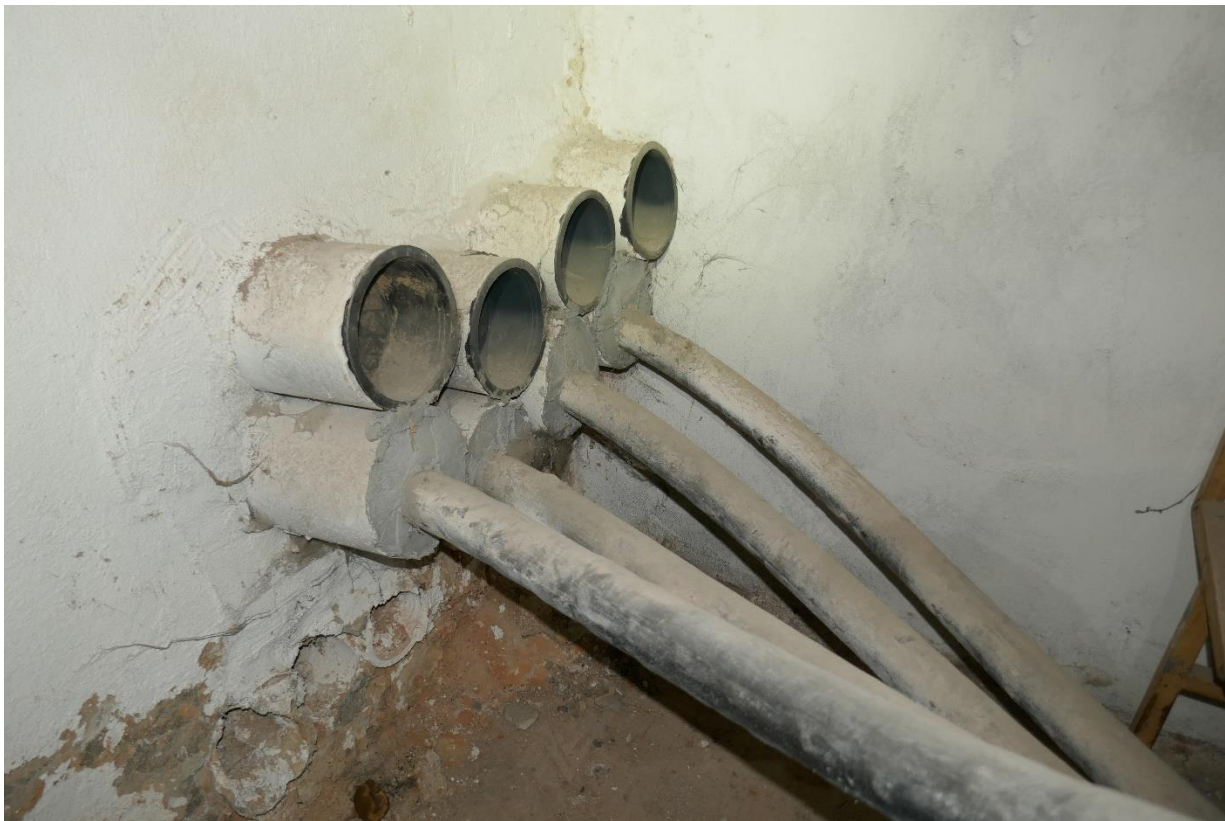
Фото 1. Ввод силовых кабелей

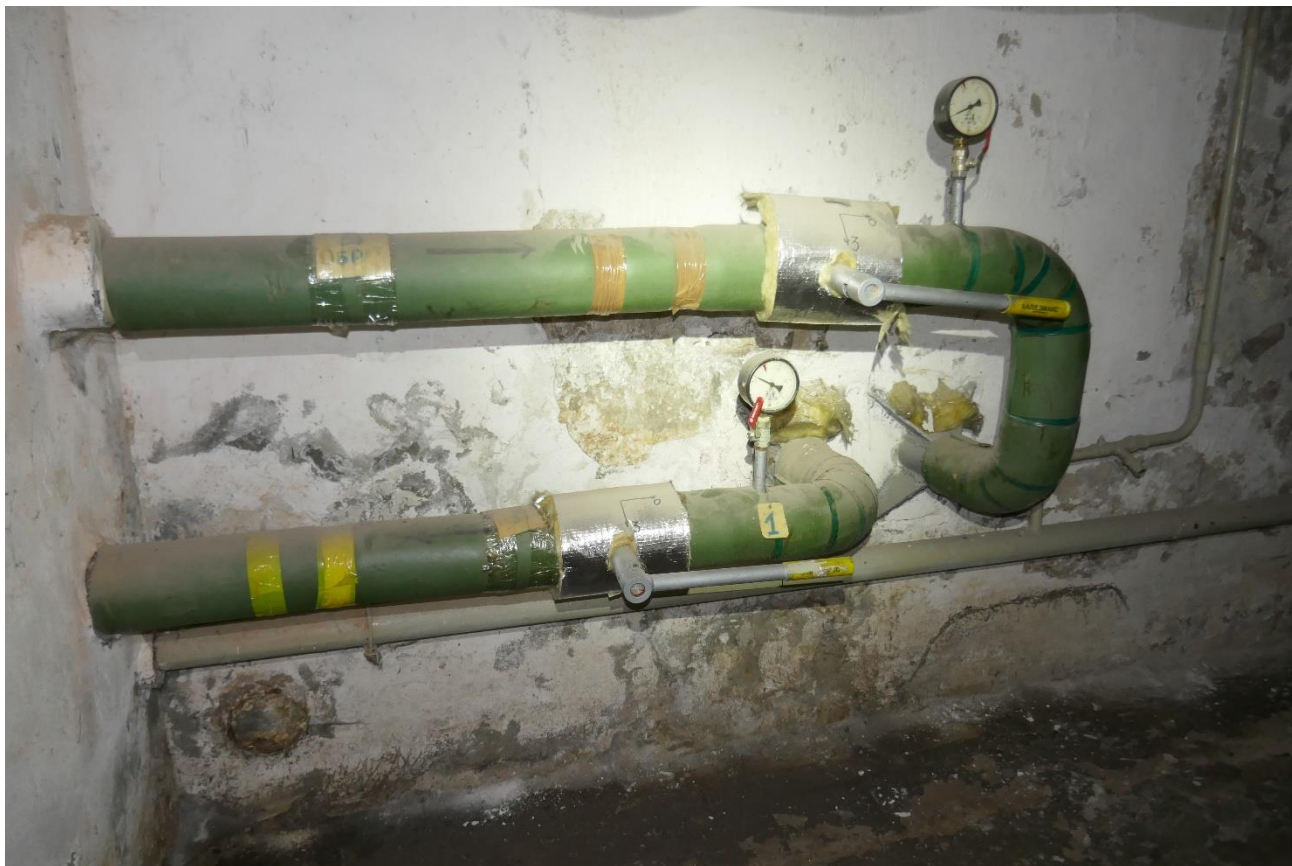
Фото 3. Ввод теплосети

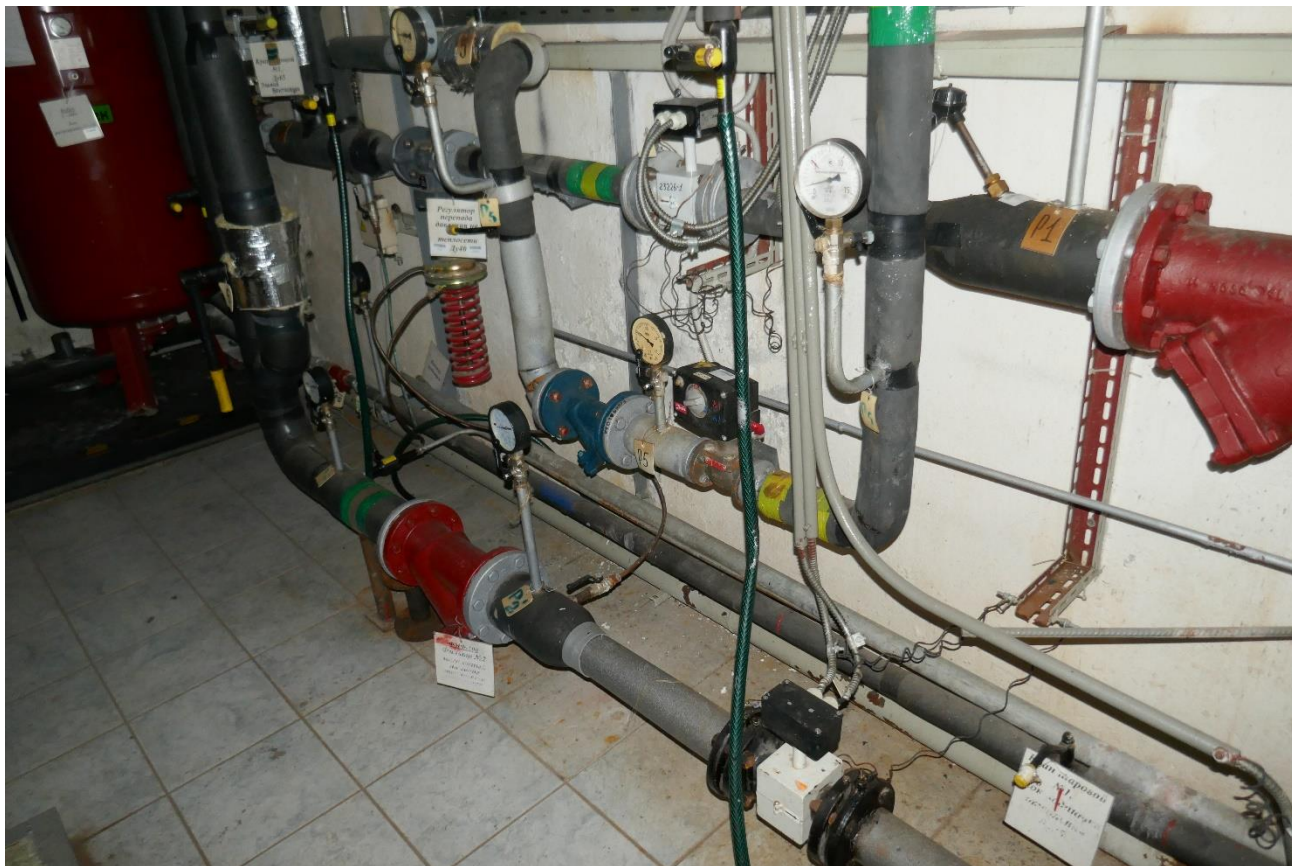
Фото 4. УУТЭ на вводе в ИТП

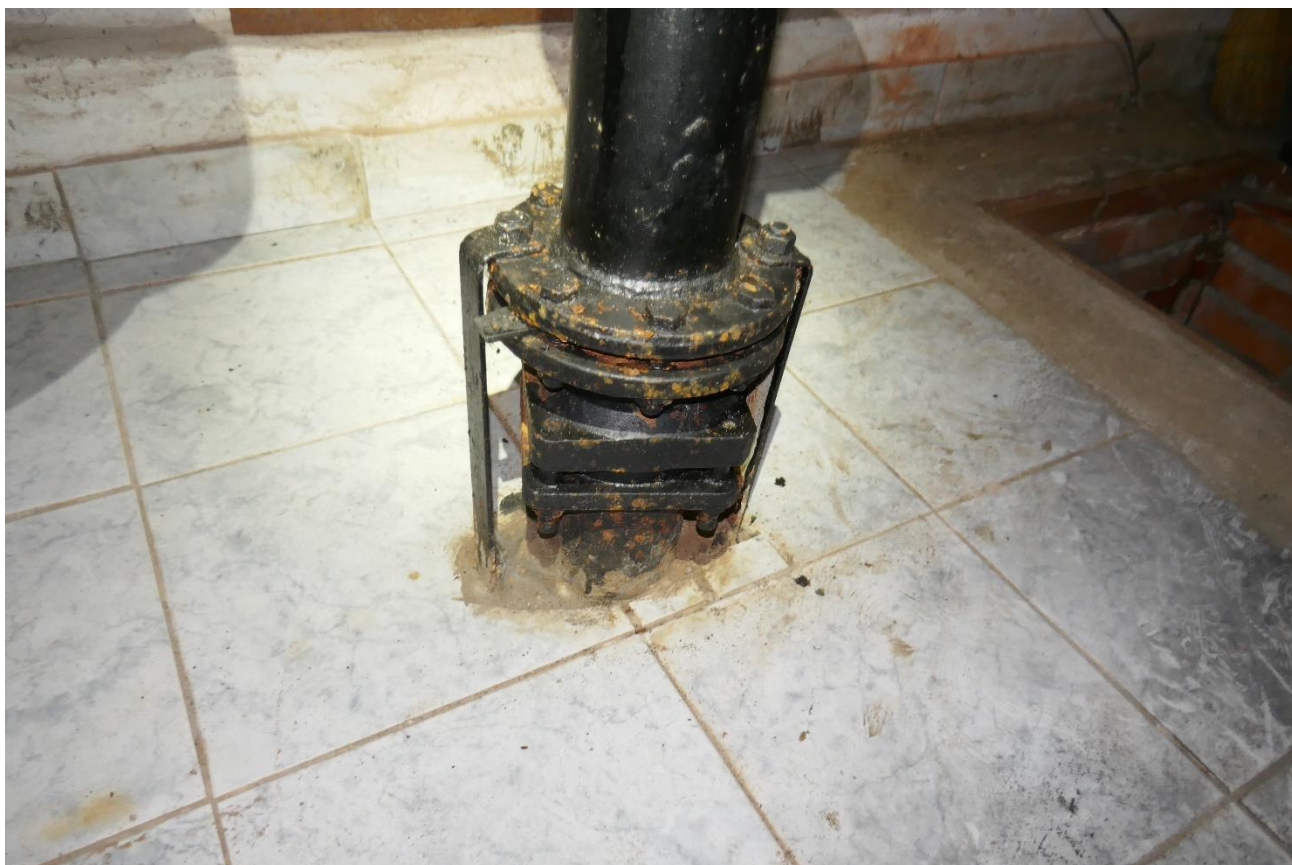
Фото 5. Ввод хозяйственно-бытового водопровода

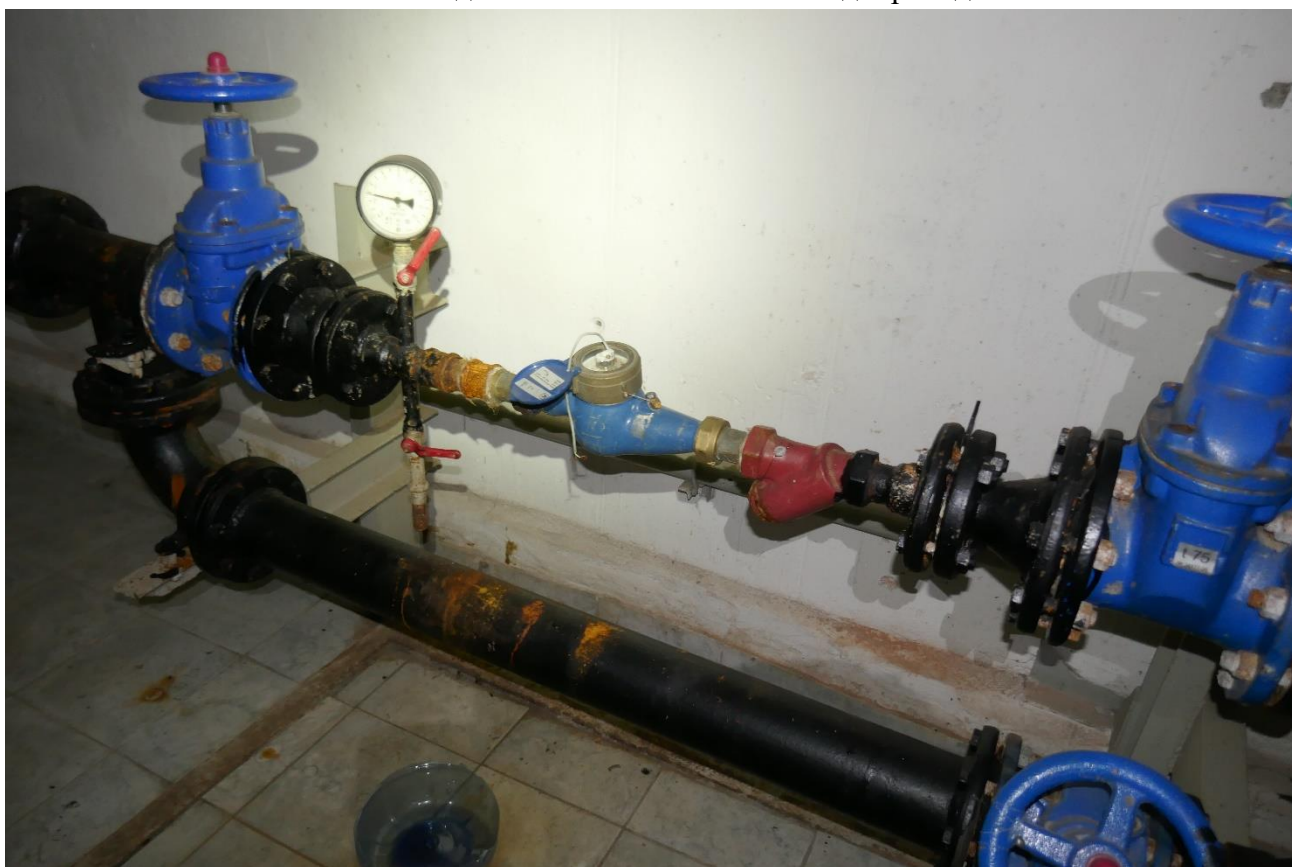
Фото 6. Водомерный узел ХВС

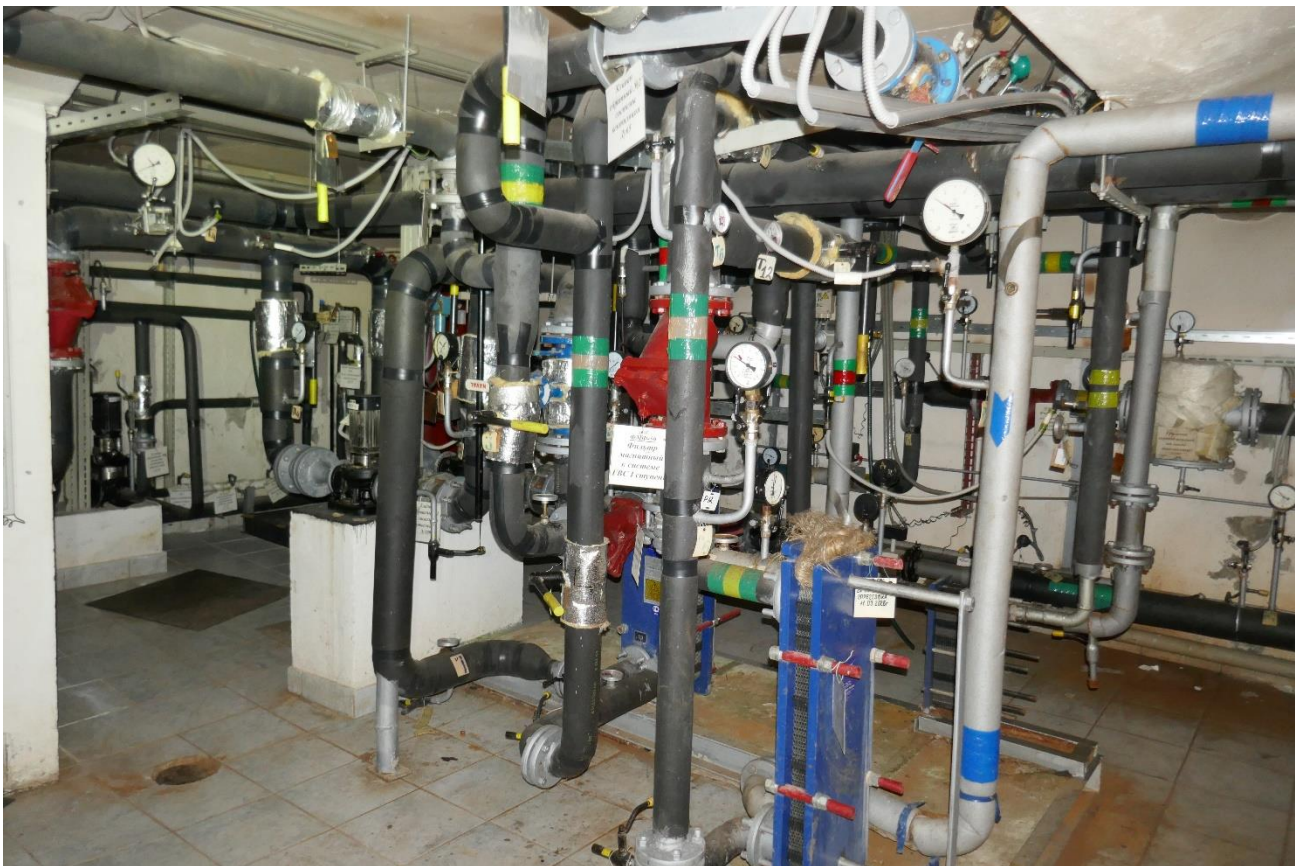
Фото 7. Помещение ИТП

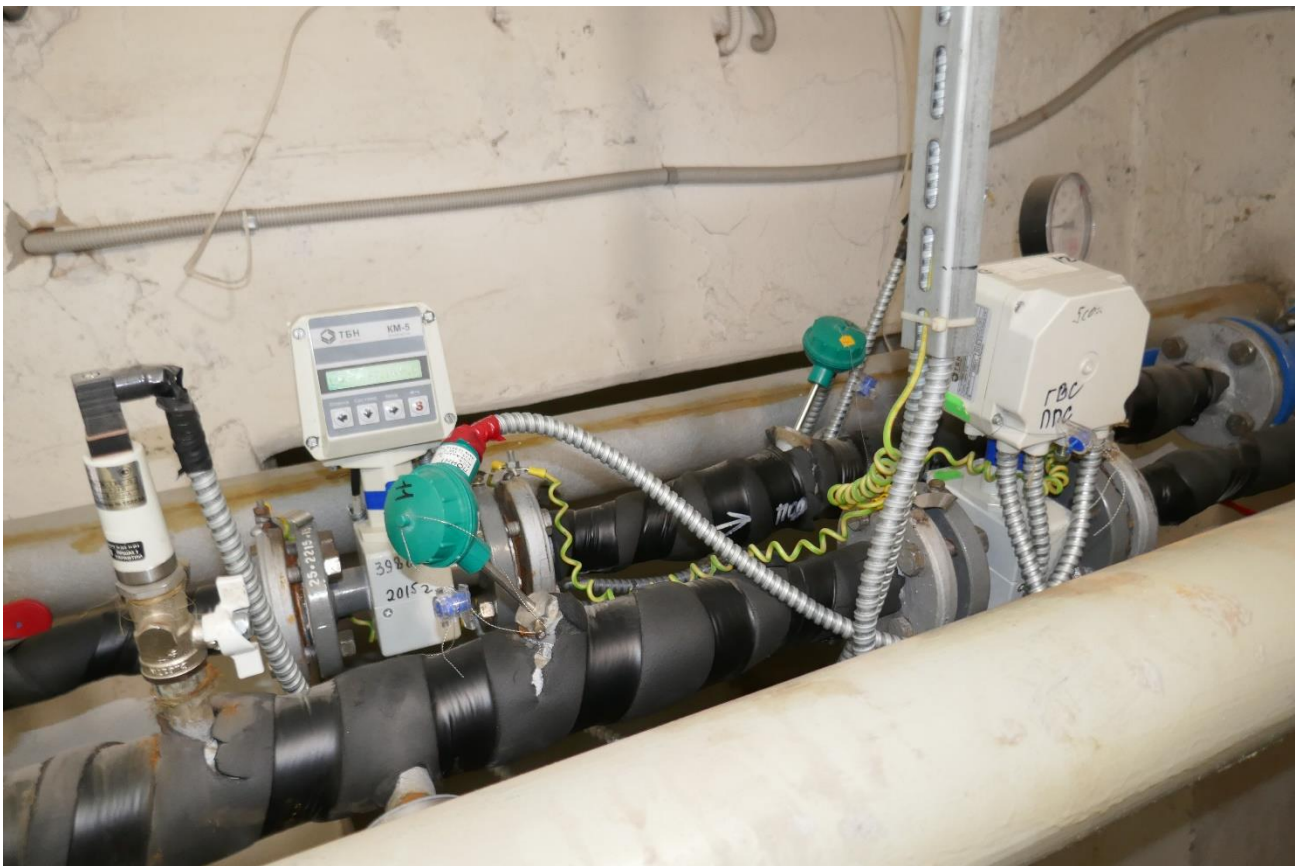
Фото 8. Водомерный узел ГВС

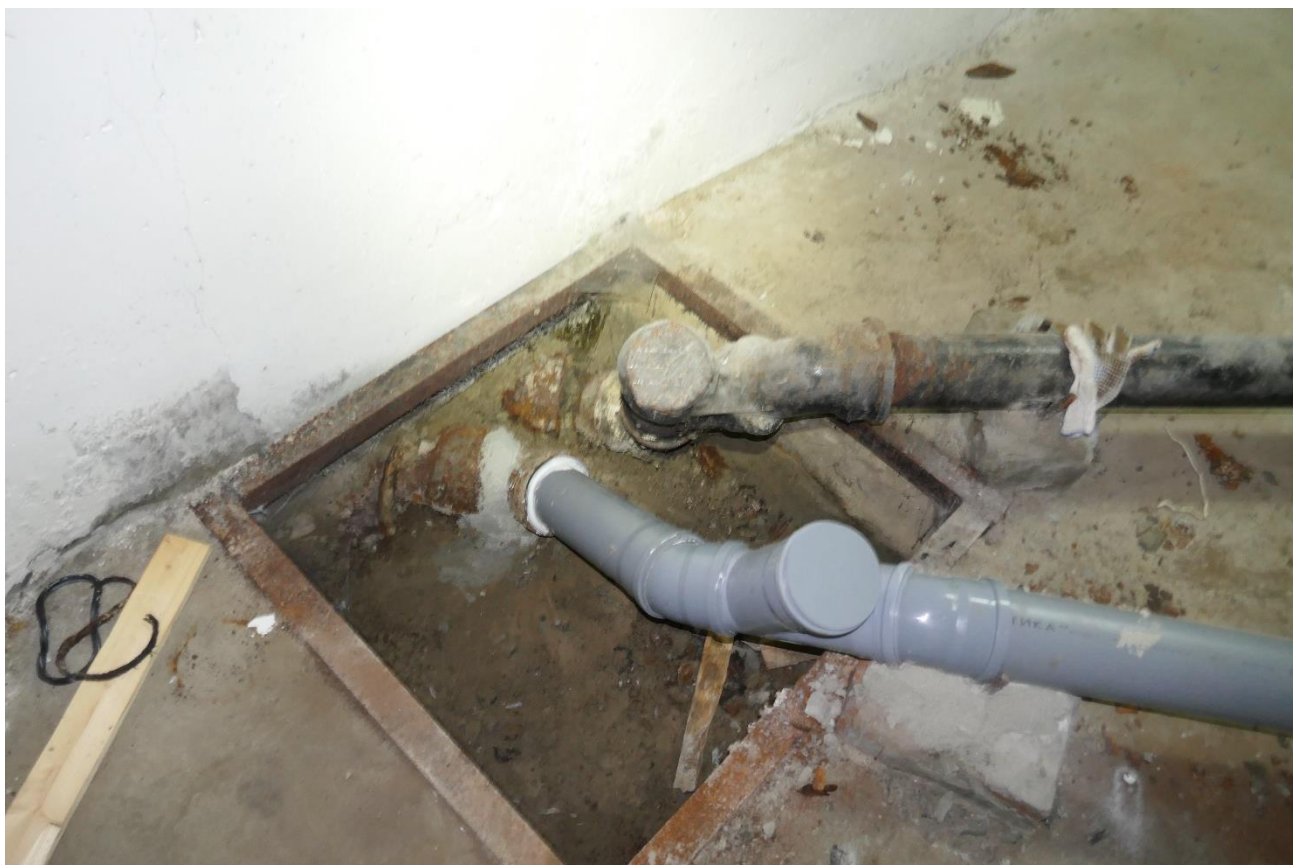
Фото 9. Выпуск канализации

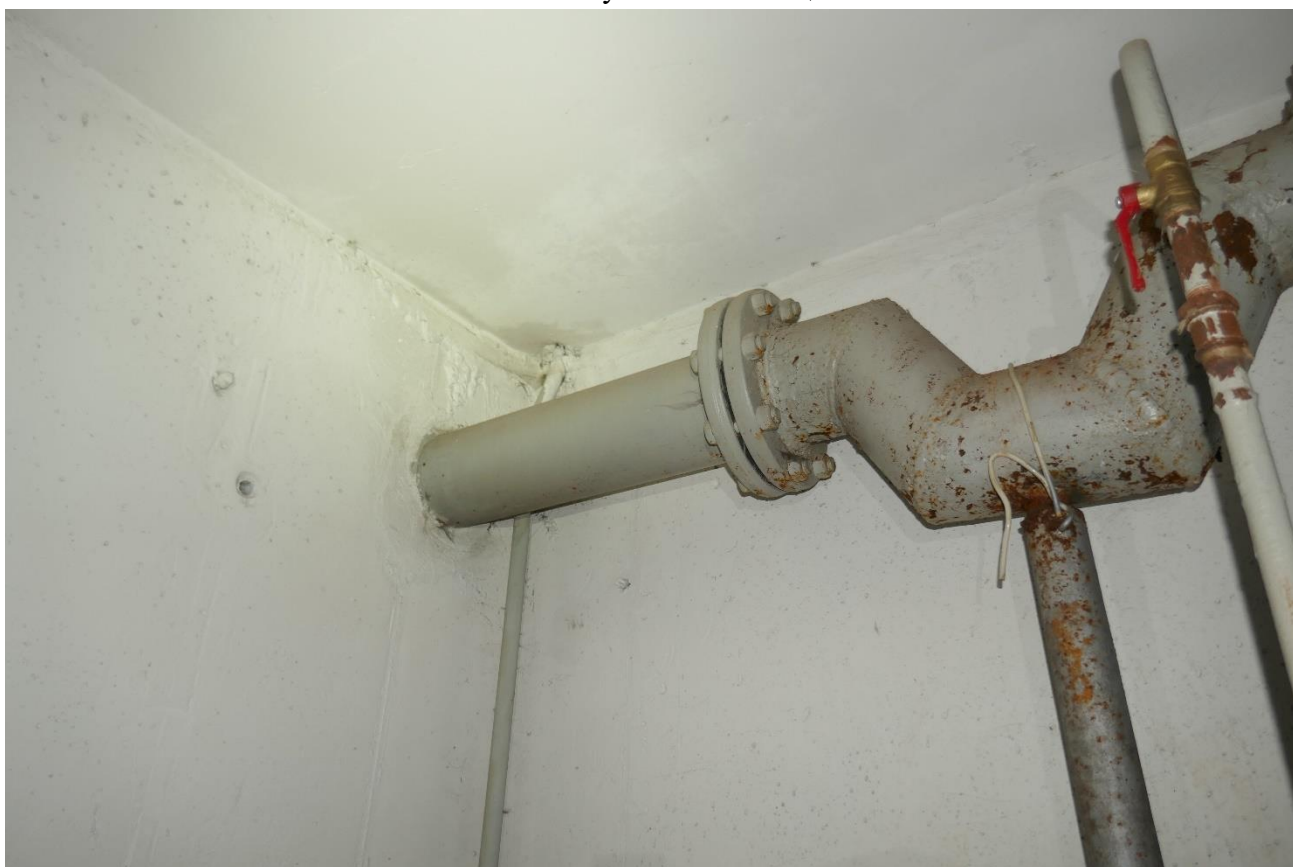
Фото 10. Выпуск водостока

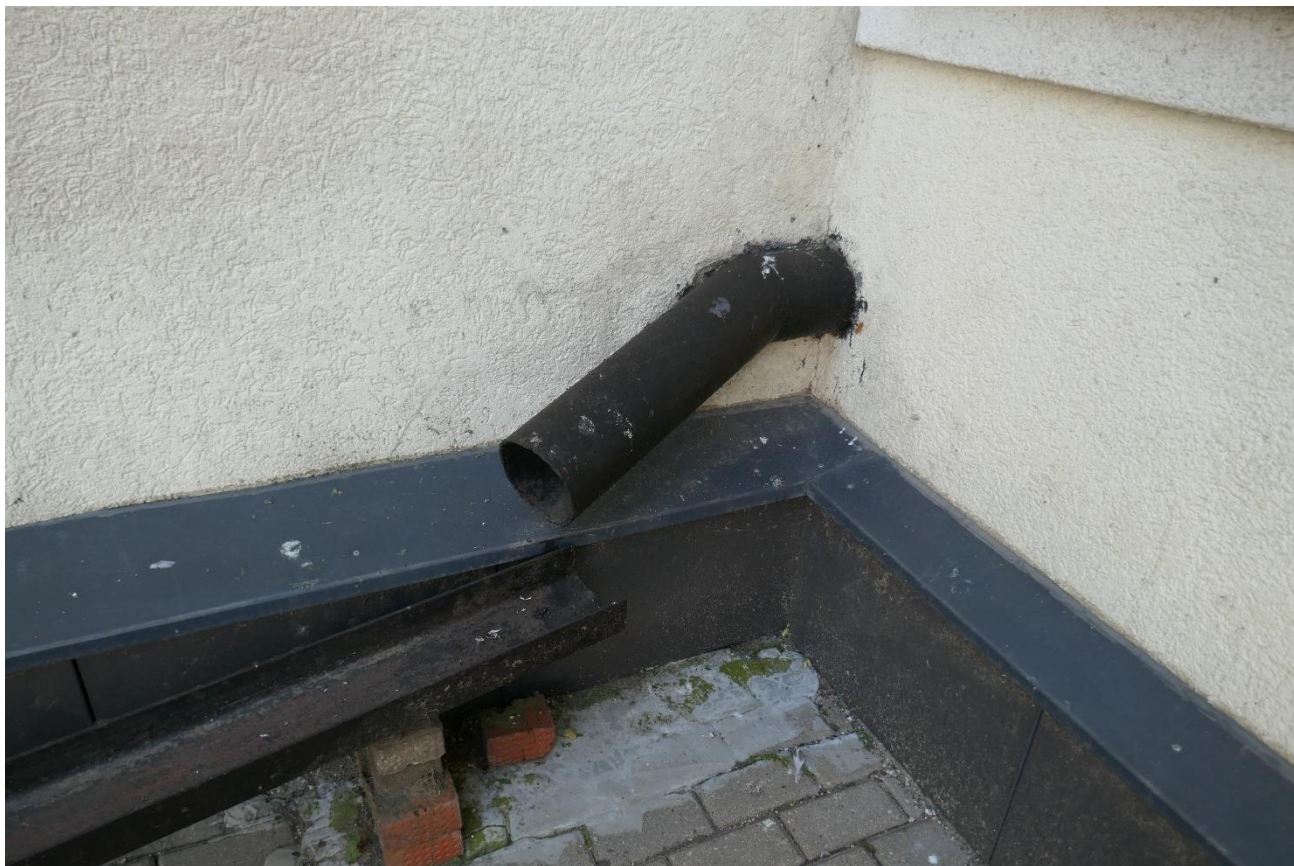
Фото 11. Выпуск водосток на рельеф

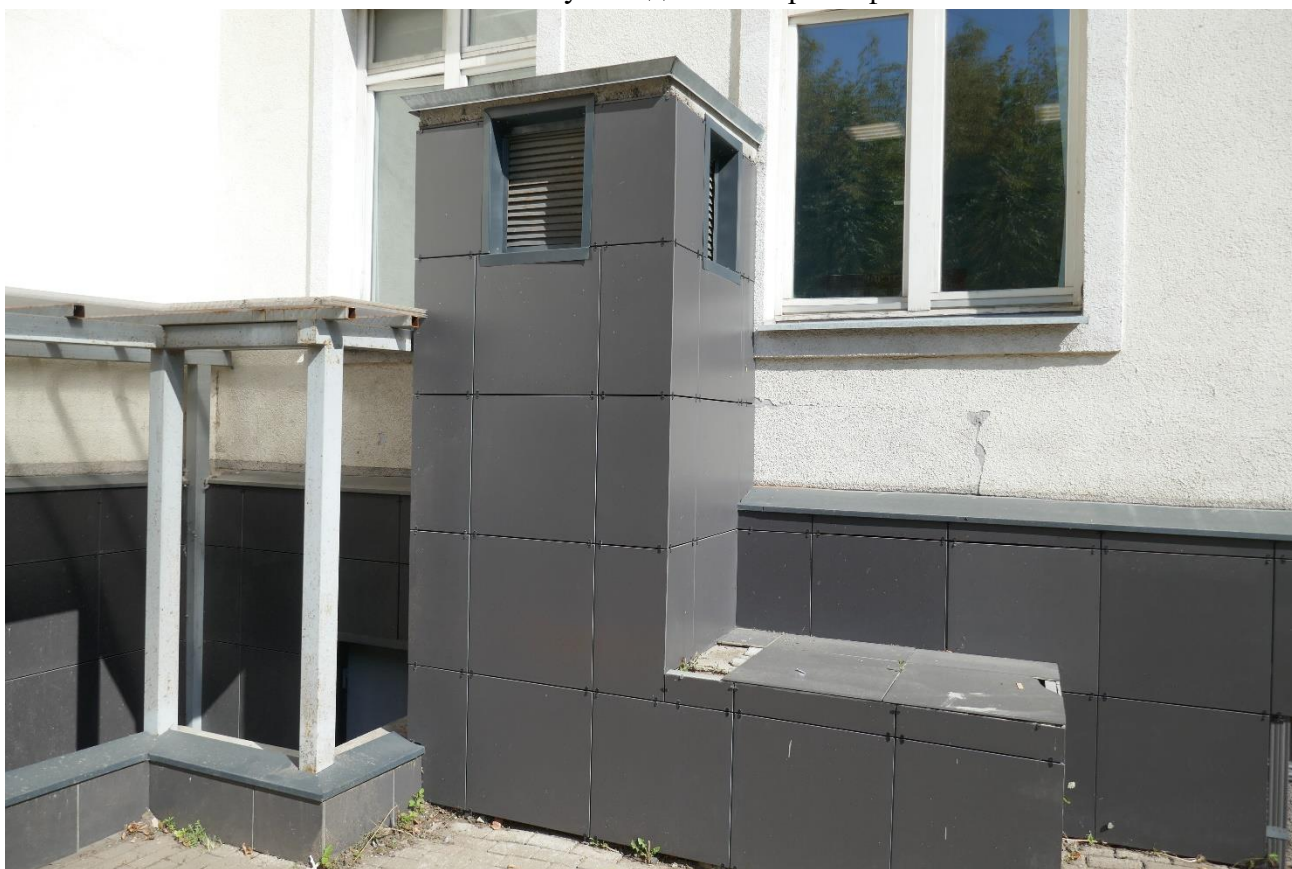
Фото 12. Воздухозаборная шахта

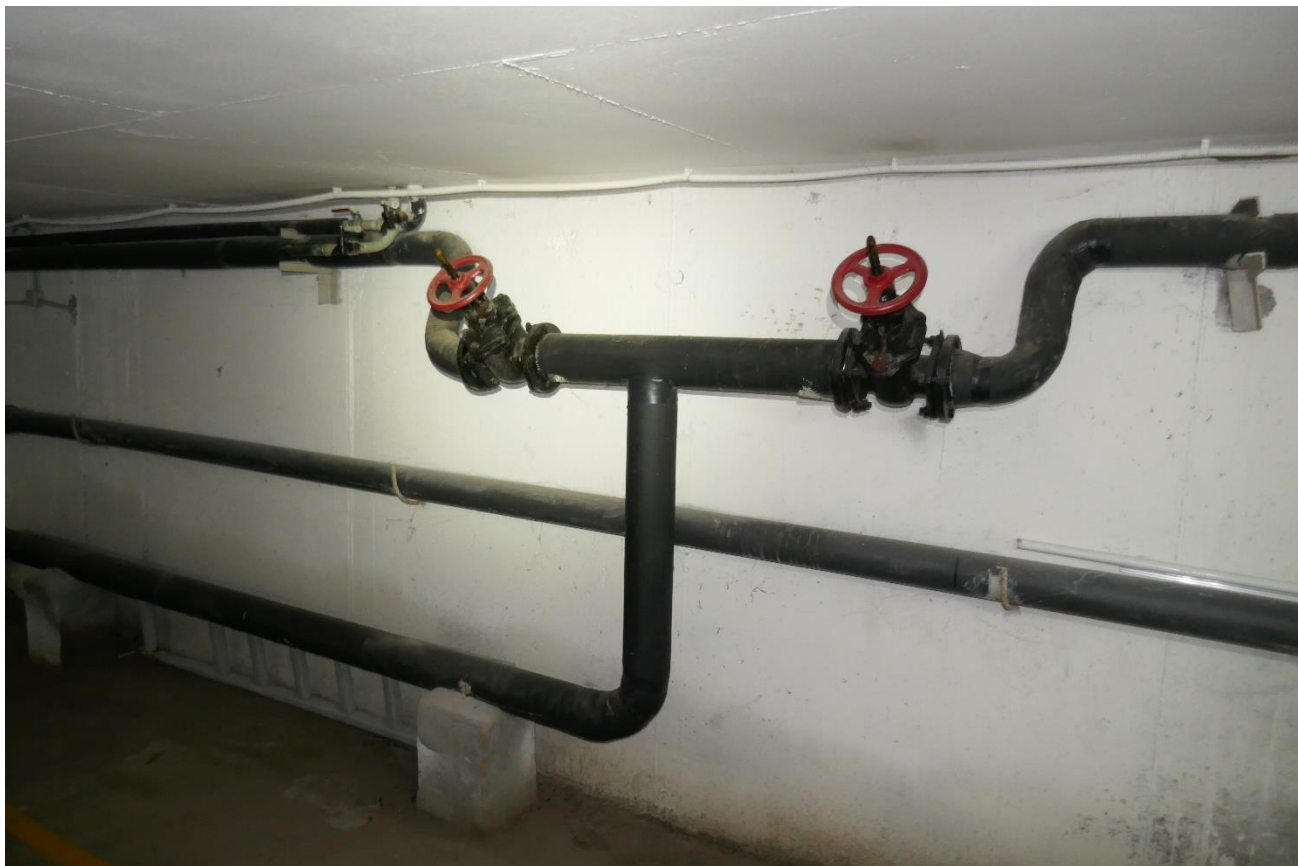
Фото 13. Магистральи отопления

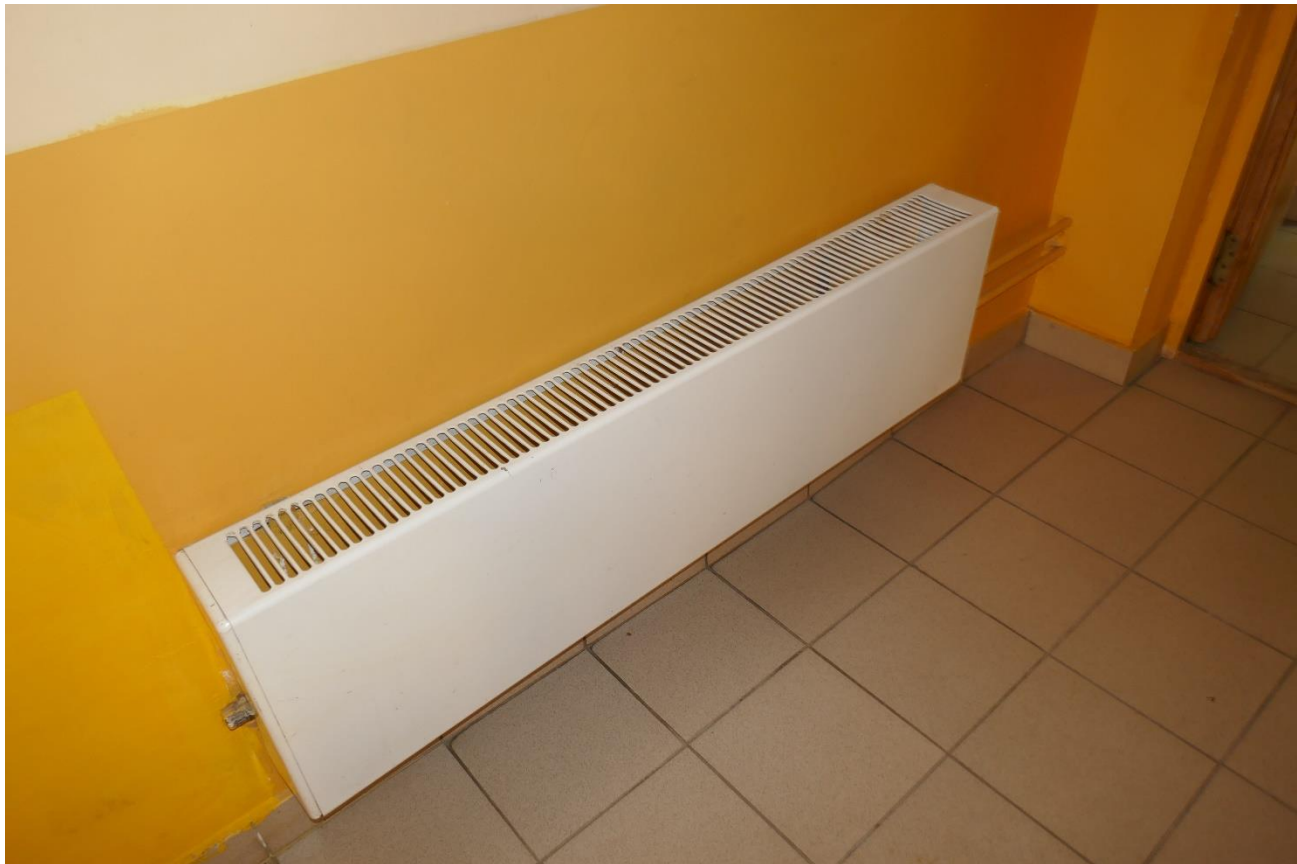
Фото 14. Радиатор отопления

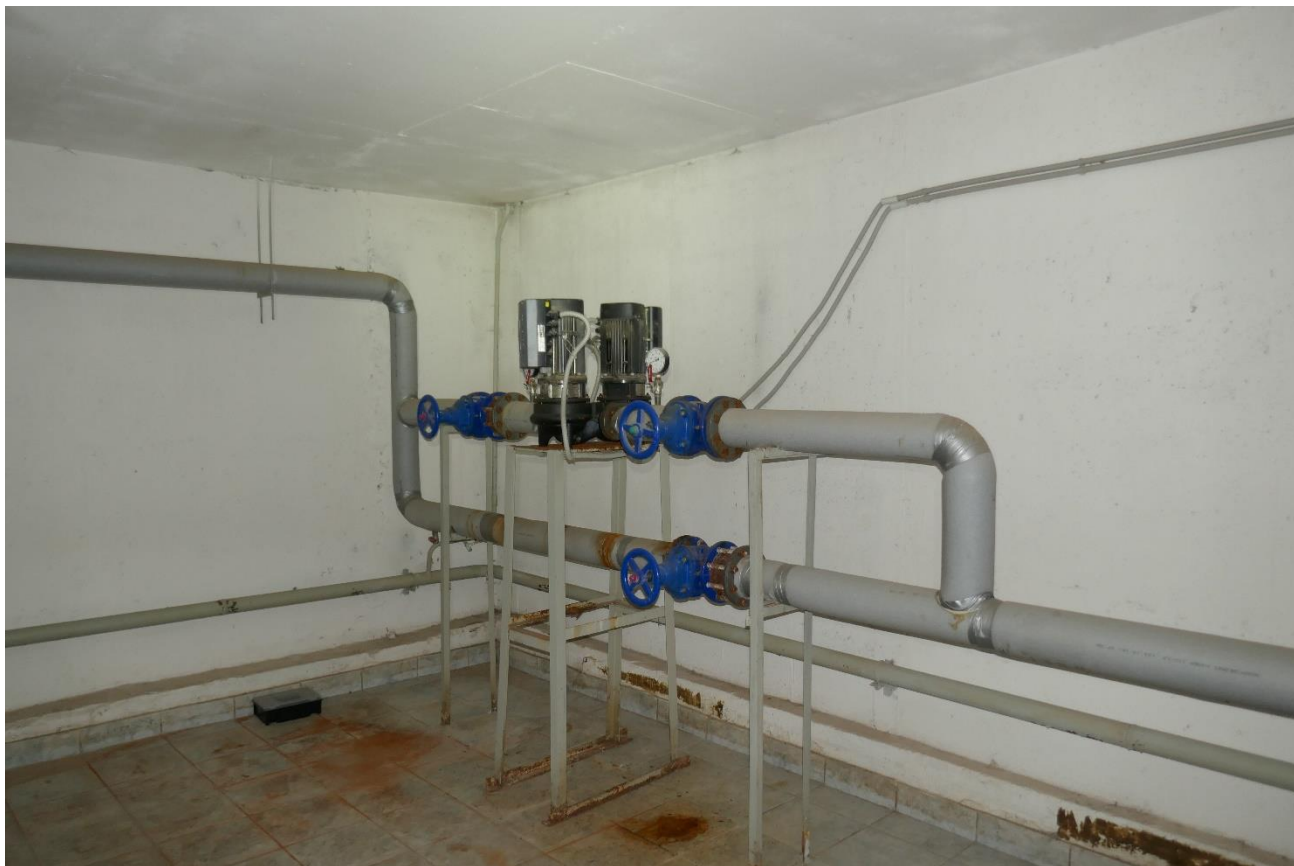
Фото 15. Магистраль водоснабжения и насосы ХВС

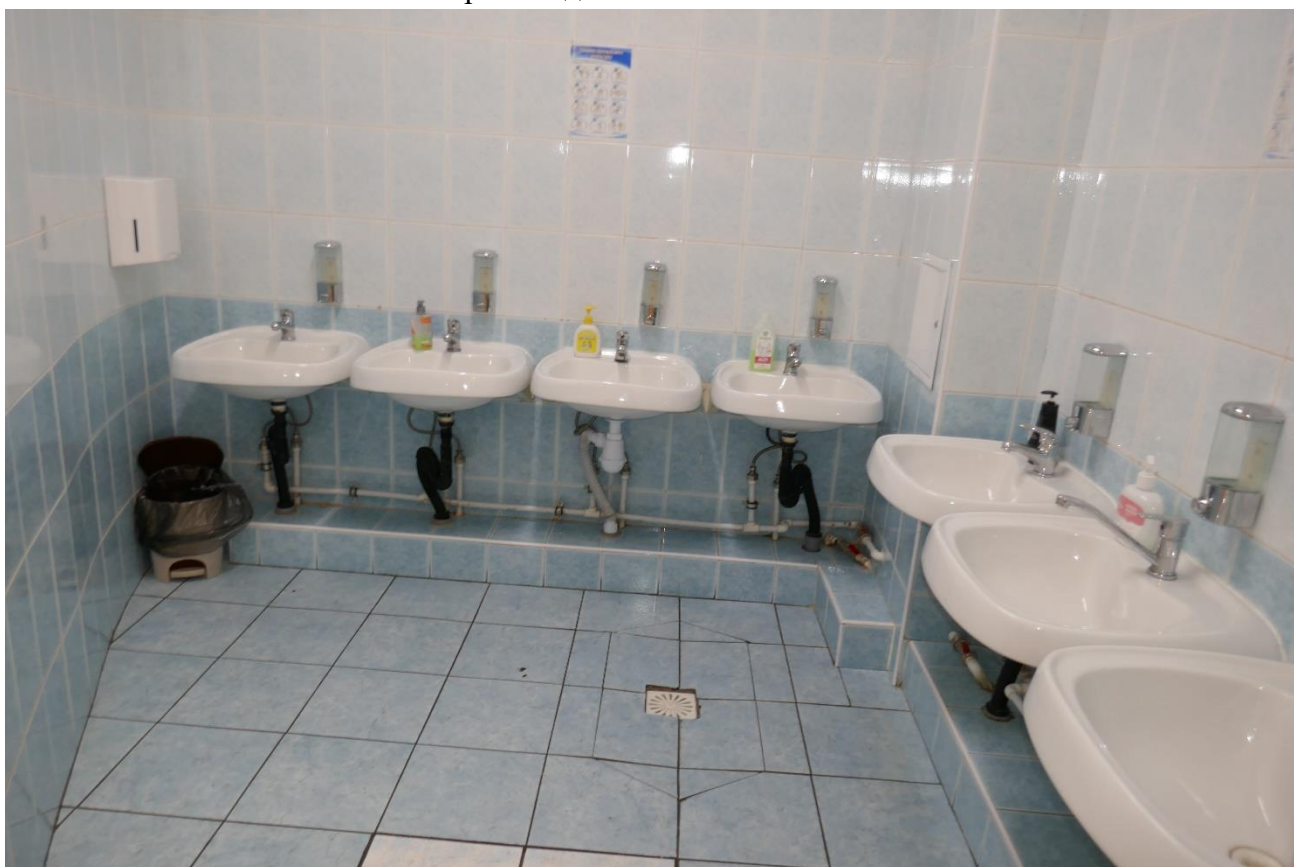
Фото 16. Санузел

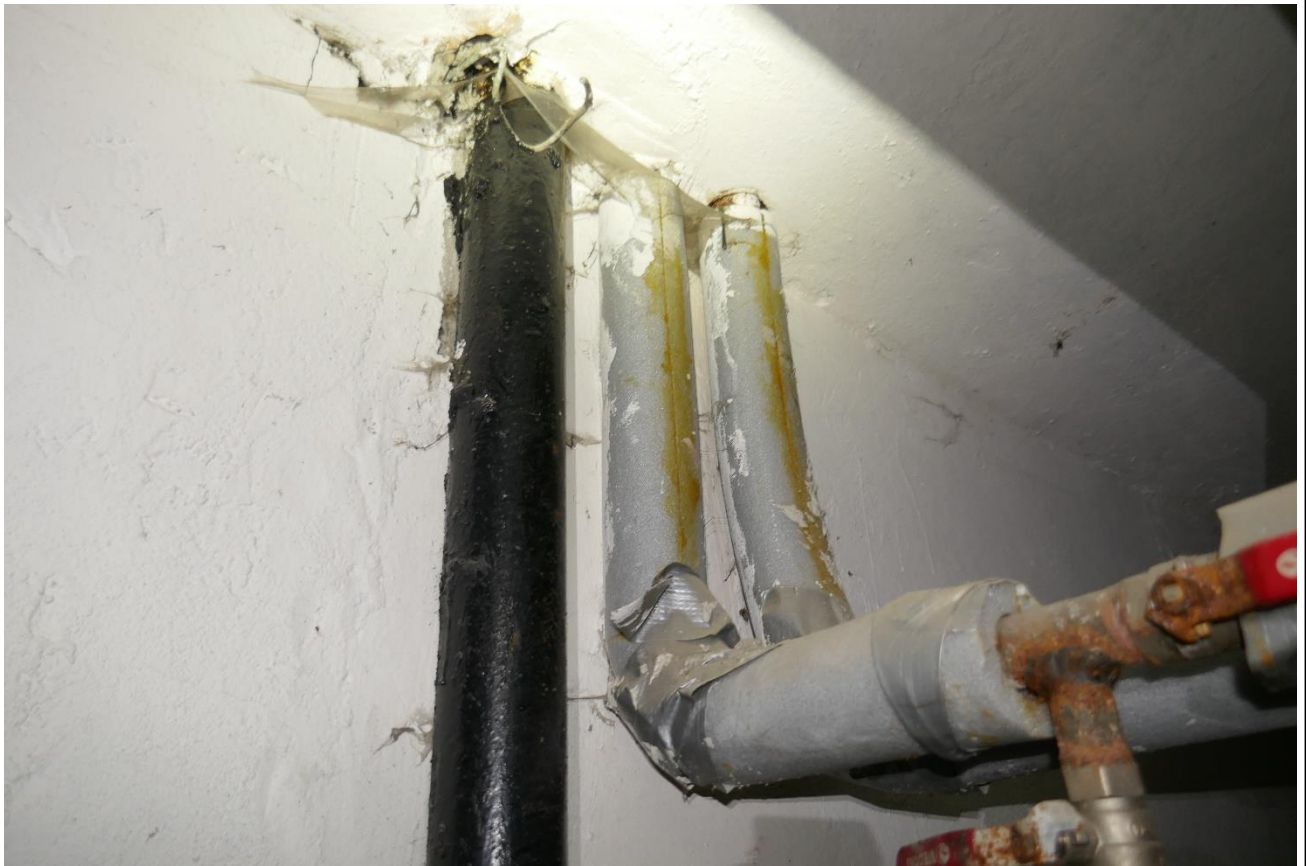
Фото 17. Стойки водоснабжения и водоотведения

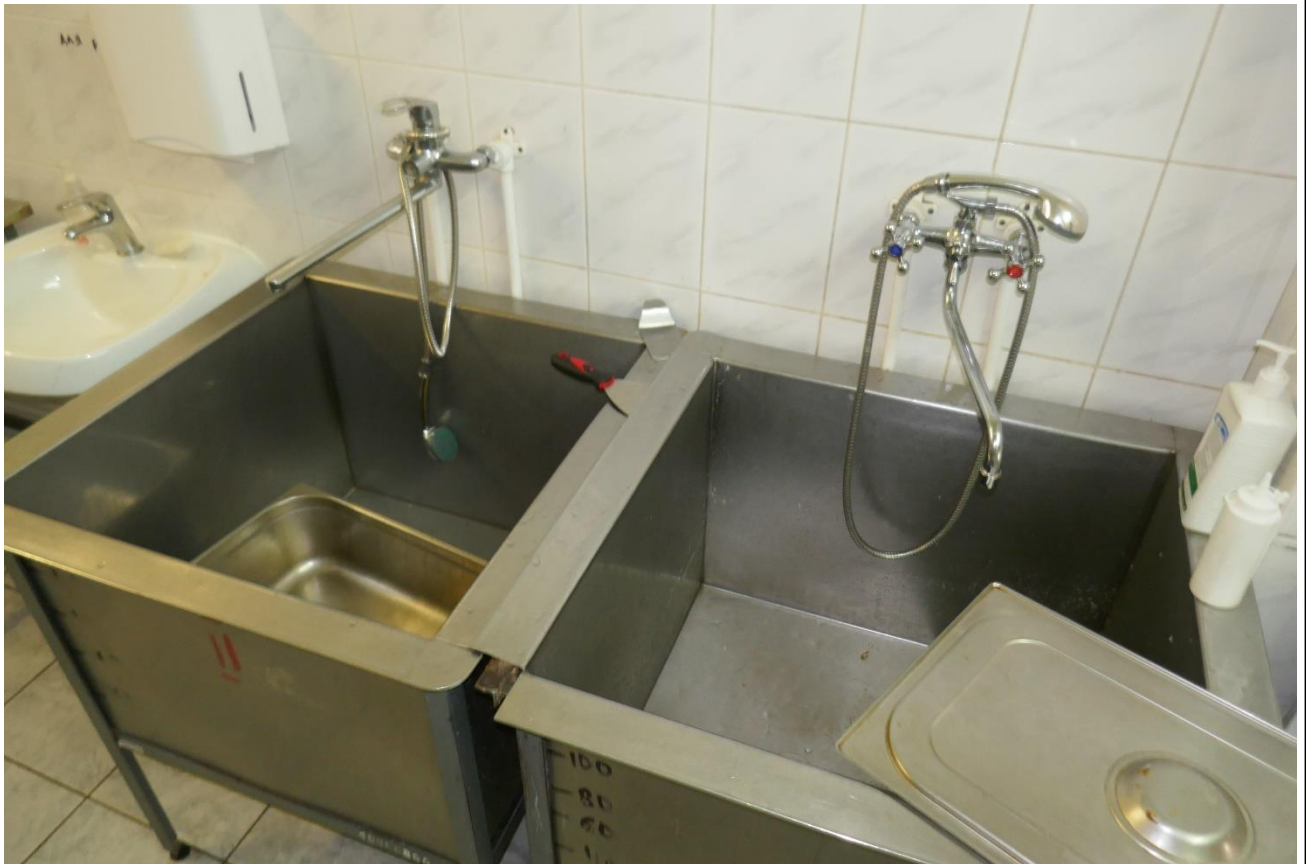
Фото 18. Пищевблок. Раковины

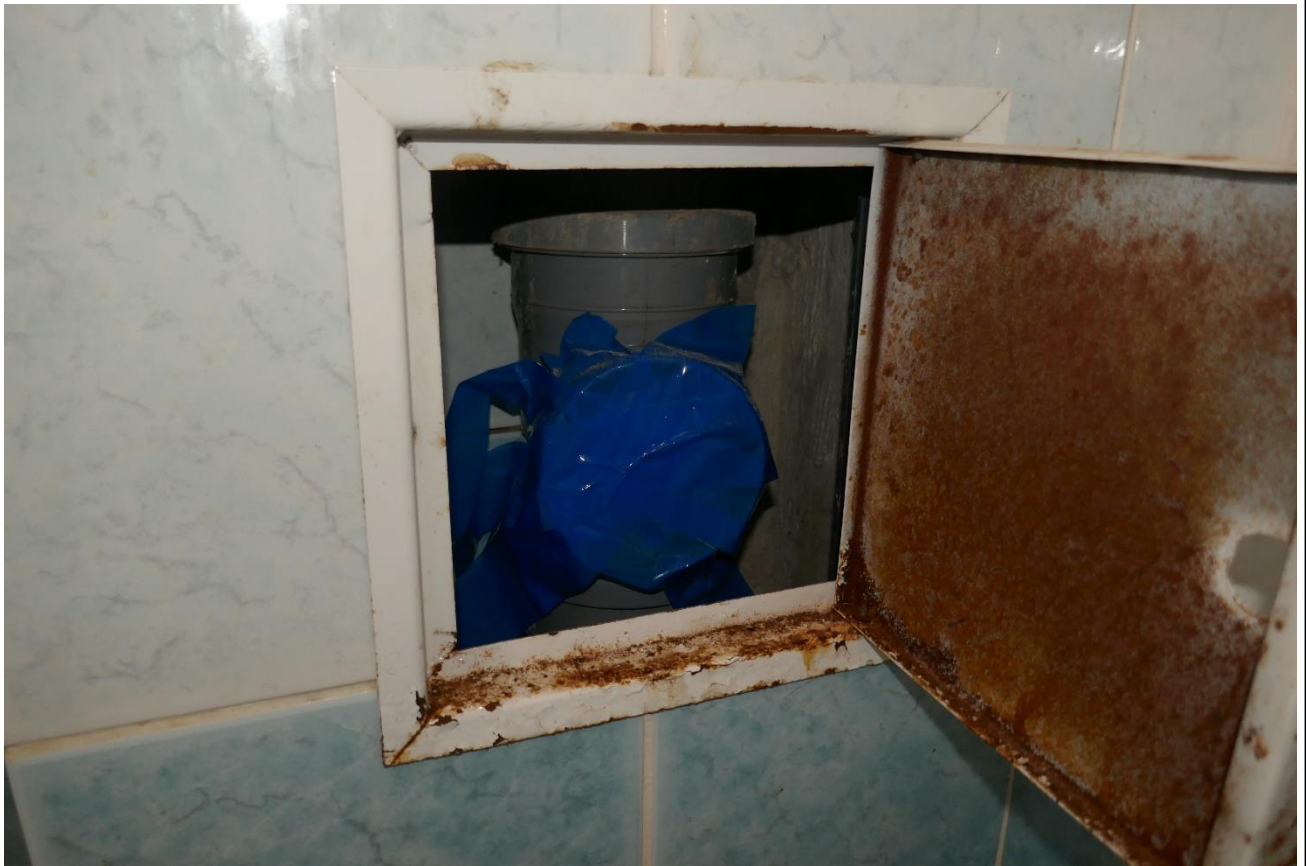
Фото 19. Стояк канализации.

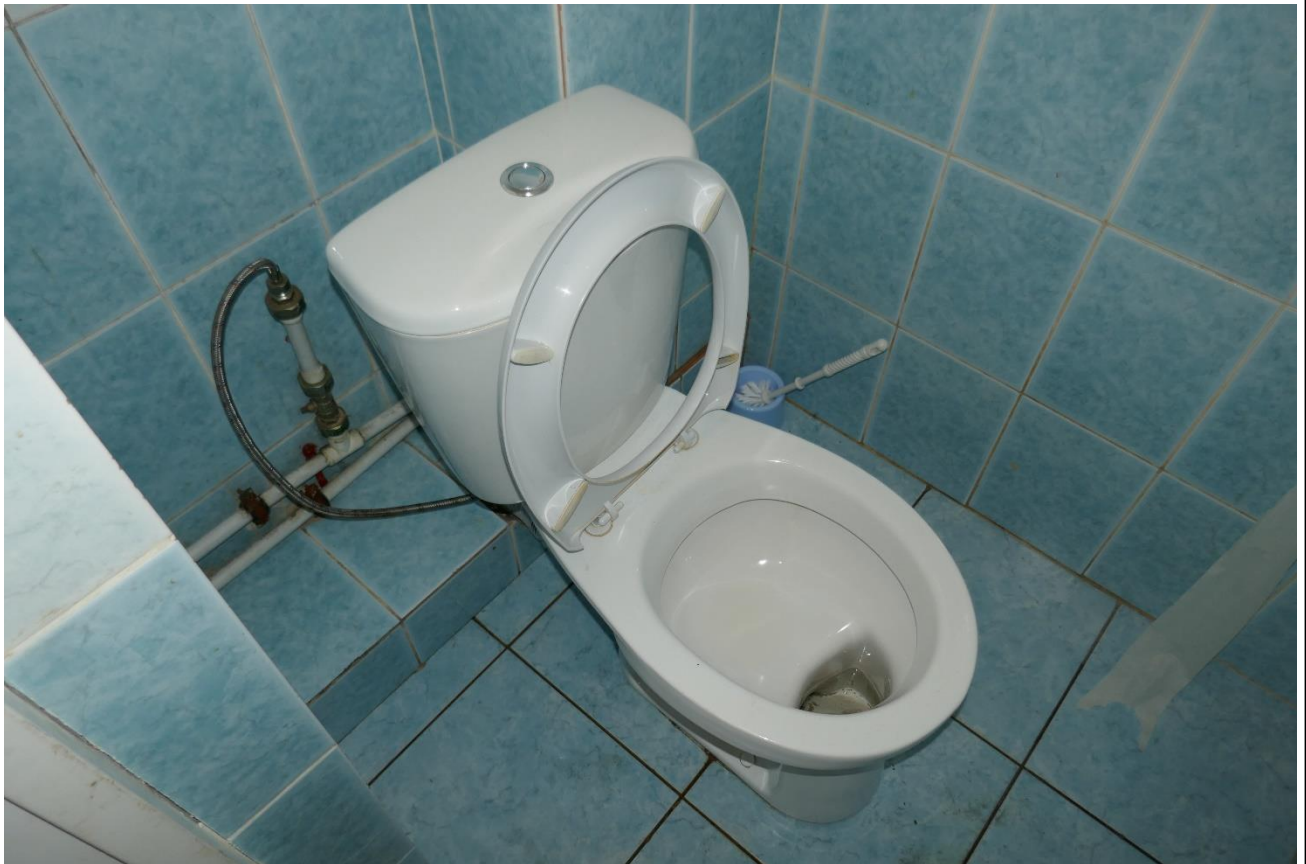
Фото 20. Унитаз в СУ
