г. Москва, 5-я ул. Соколиной горы, д. 14

**Техническое заключение о состоянии несущих,  
ограждающих конструкций и инженерных систем  
здания**

**ОБ-0409-2024-ТЗК**

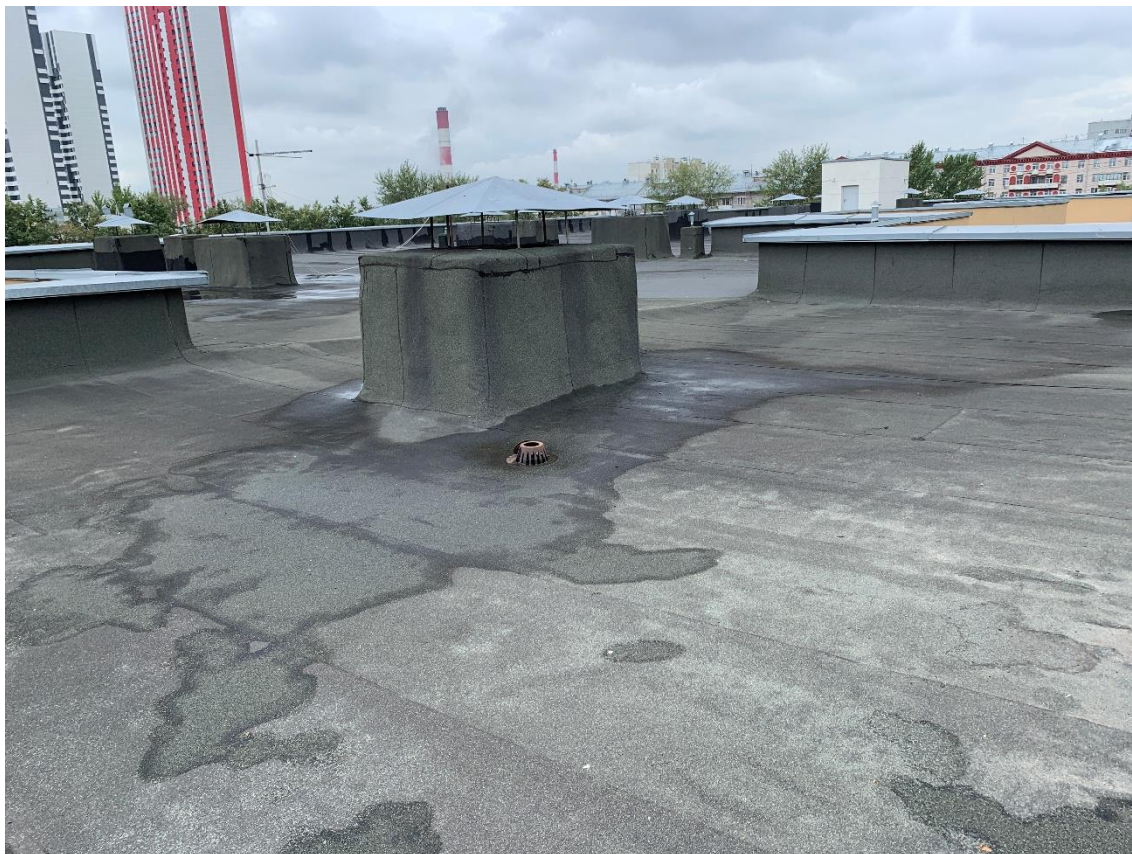
| № п/п | Характеристика | Описание |
|---|---|---|
| 3. | б) вентиляционных шахт, дефлекторов, металлических зонтов | Шахты загрязнены. Дефлекторы и зонты имеют следы механических повреждений, поражены коррозией. |

Фото 21. Шахта вытяжная на кровле

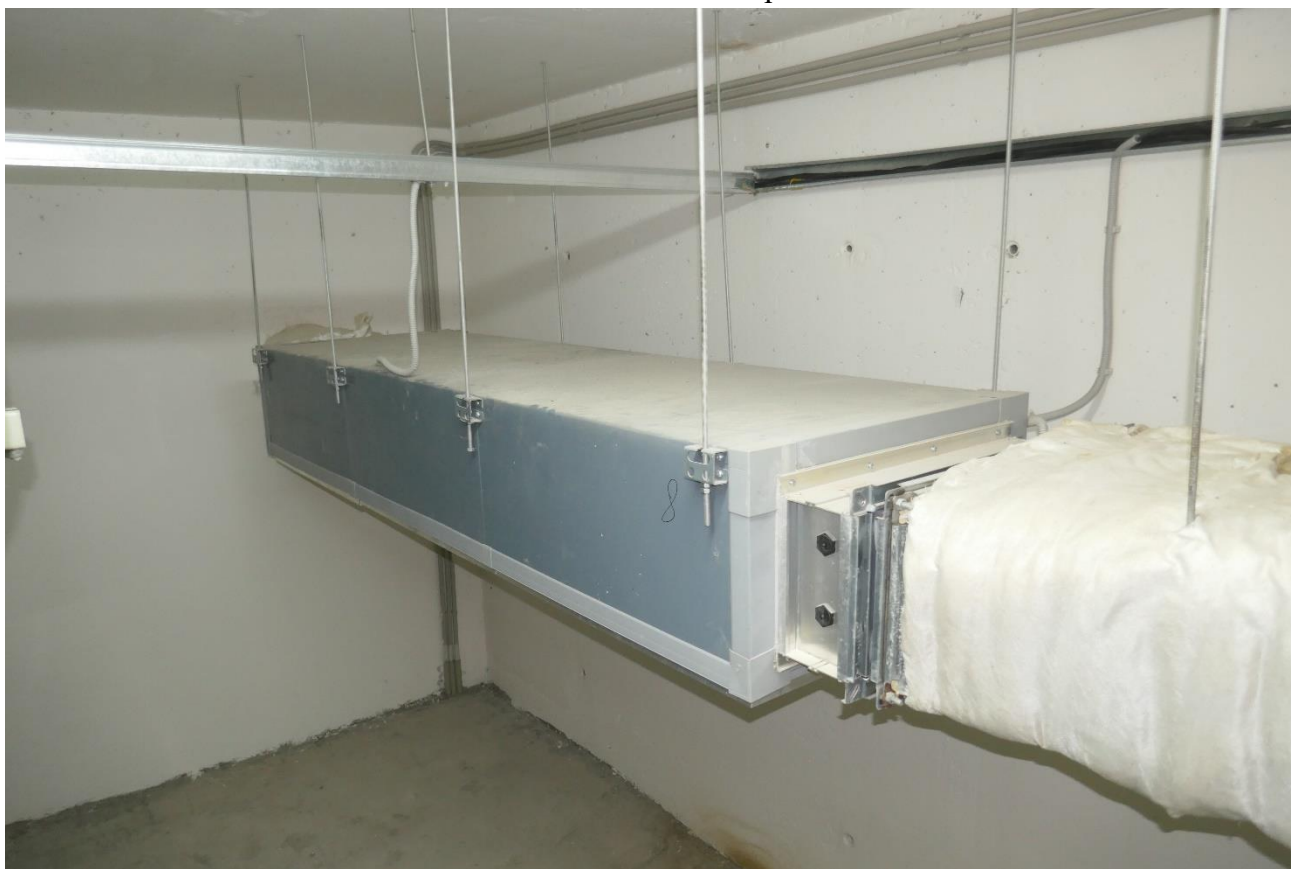
Фото 22. Вытяжная установка на техническом этаже

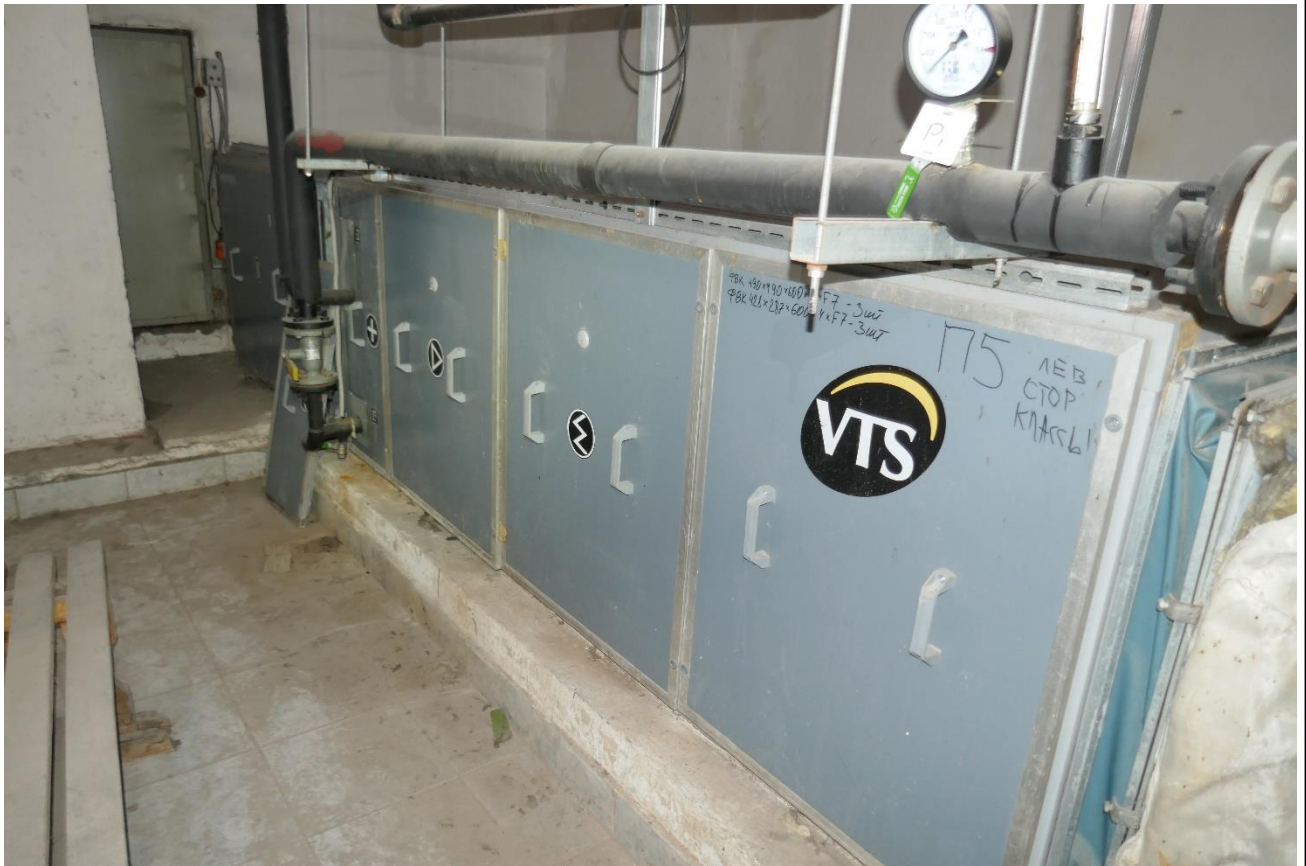
Фото 23. Приточная установка в подвале

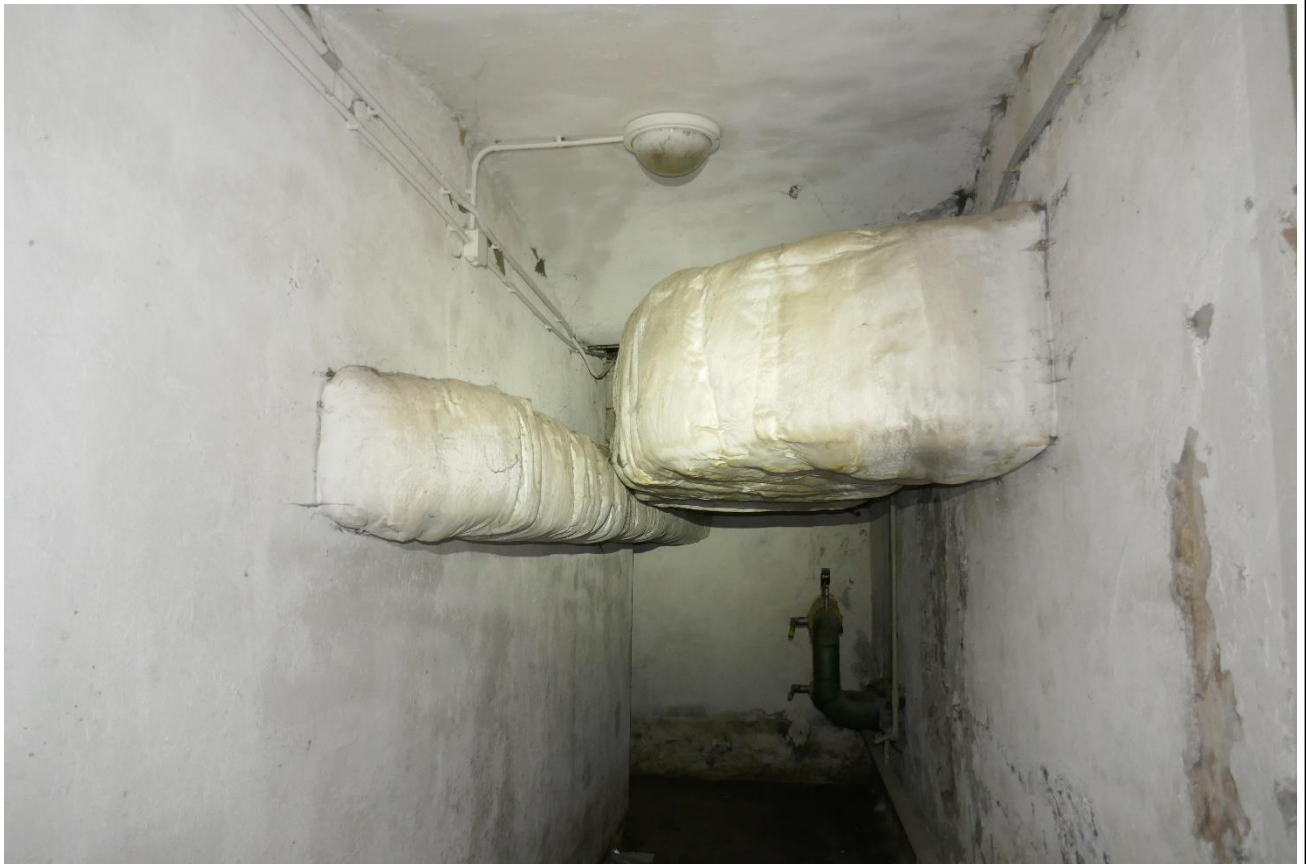
Фото 24. Воздуховоды вентиляции

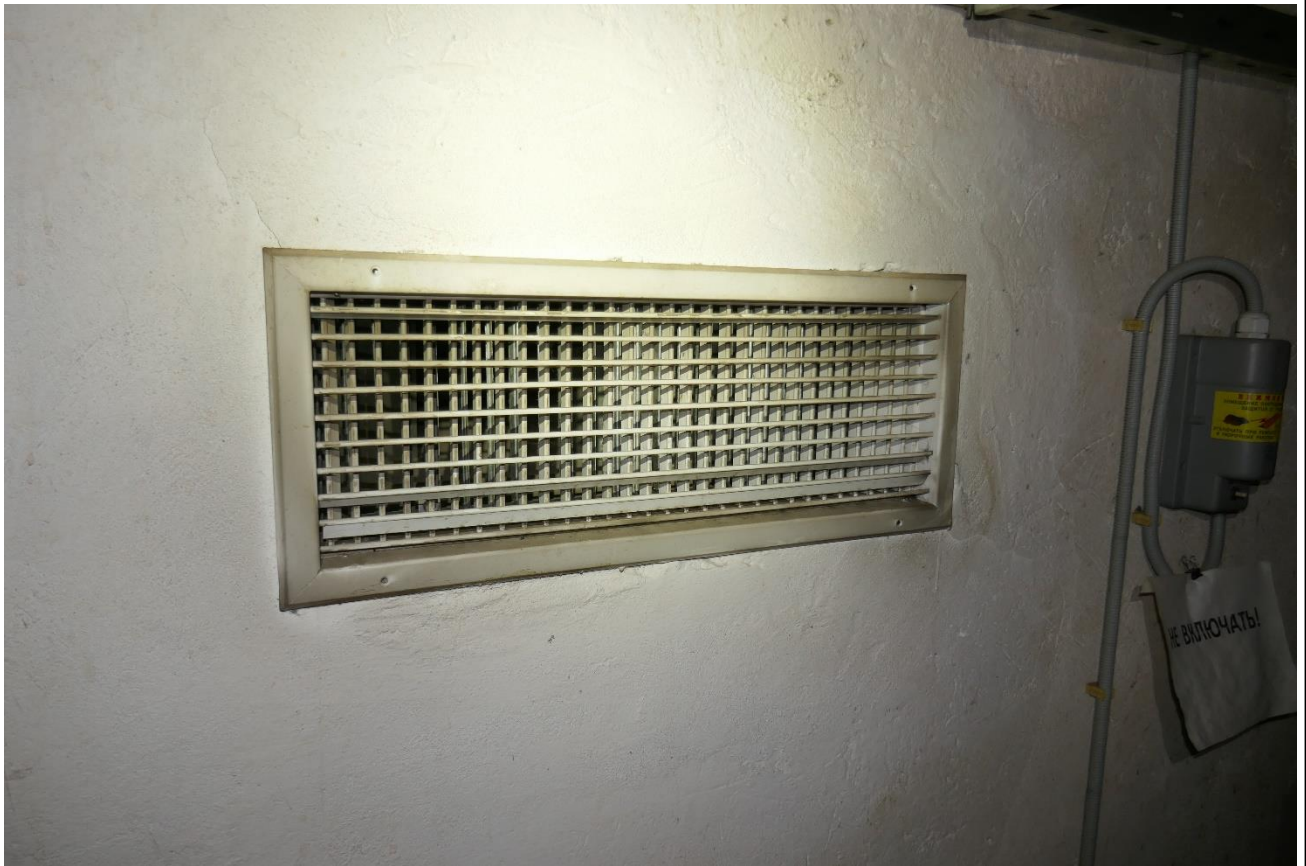
Фото 25. Решетка вентиляции

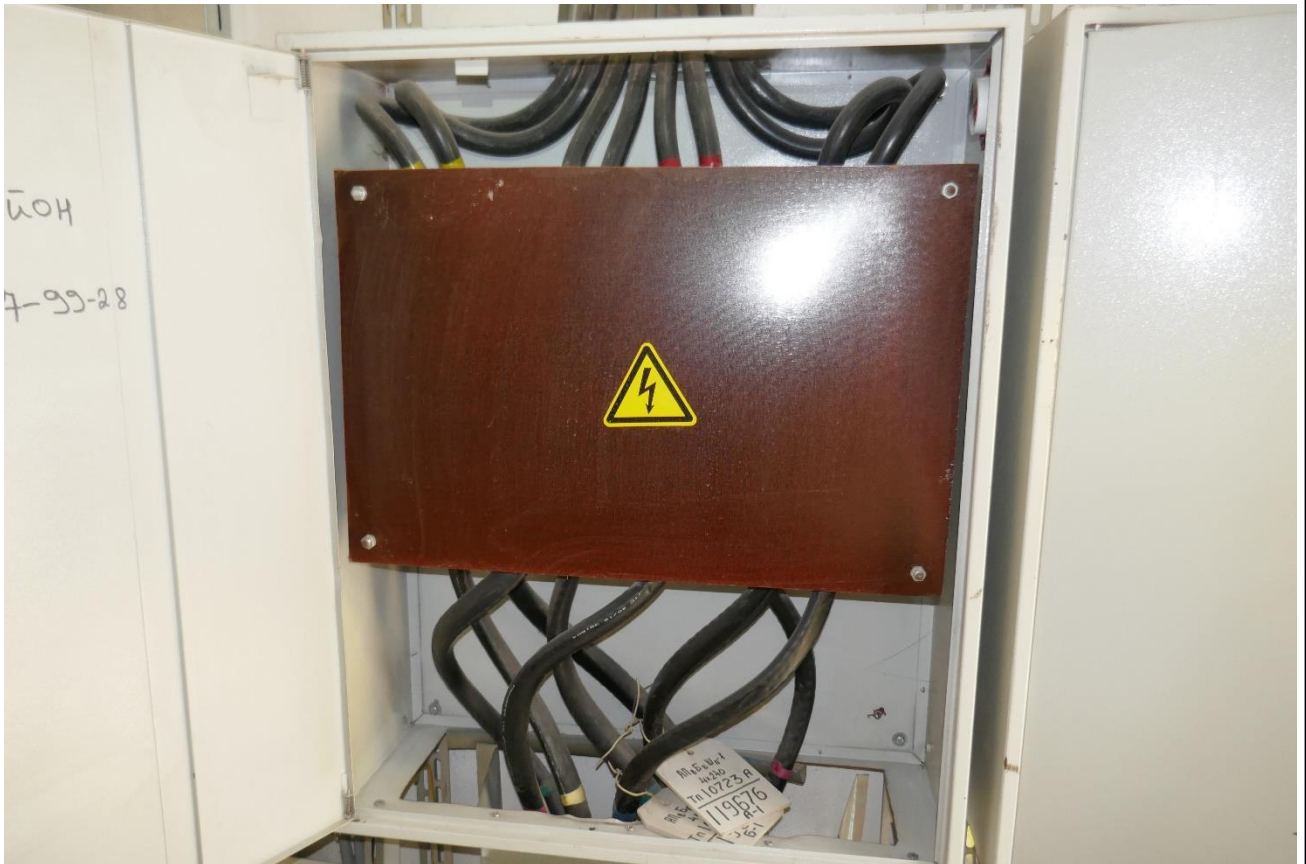
Фото 26. Шкаф ВРУ

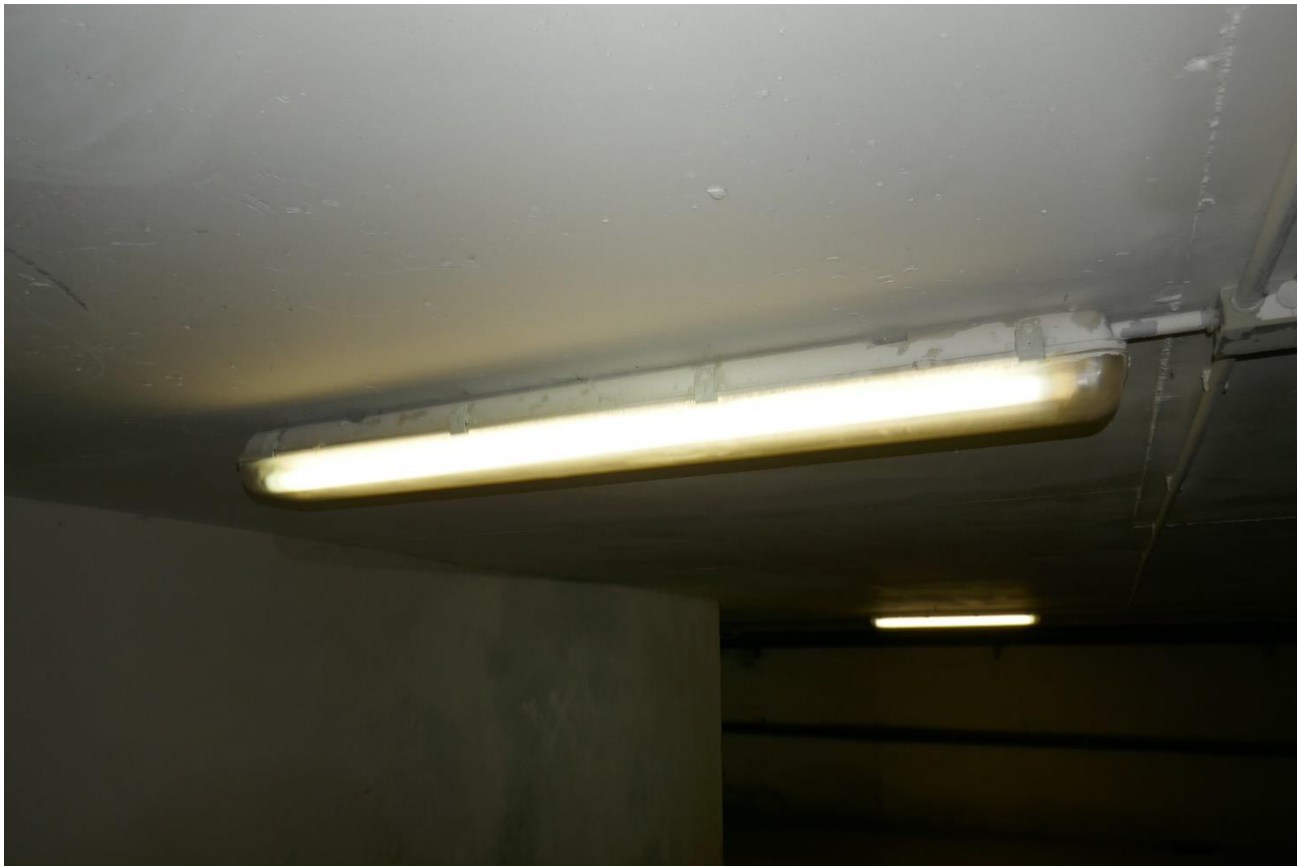
Фото 28. Светильник в технических помещениях

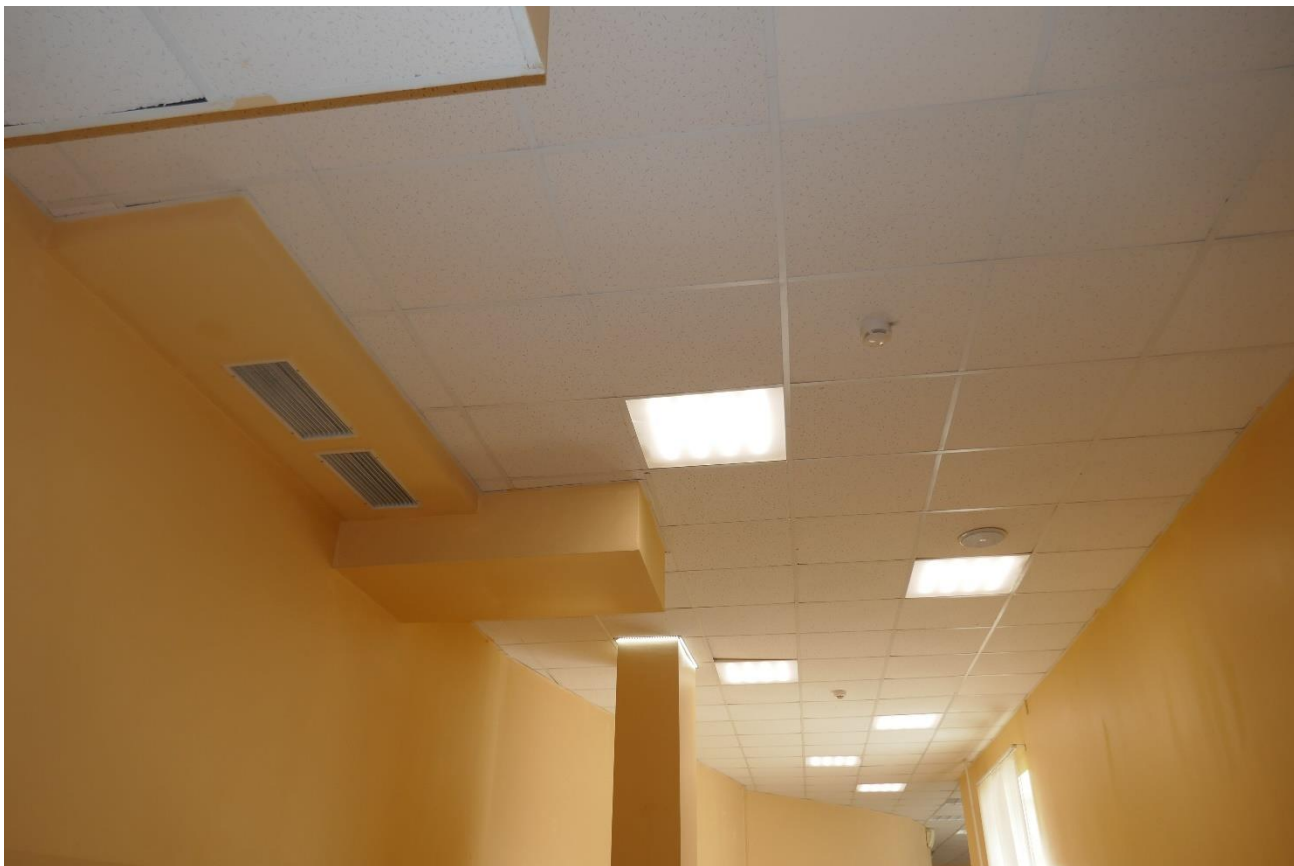
Фото 29.    Святильники в помещениях

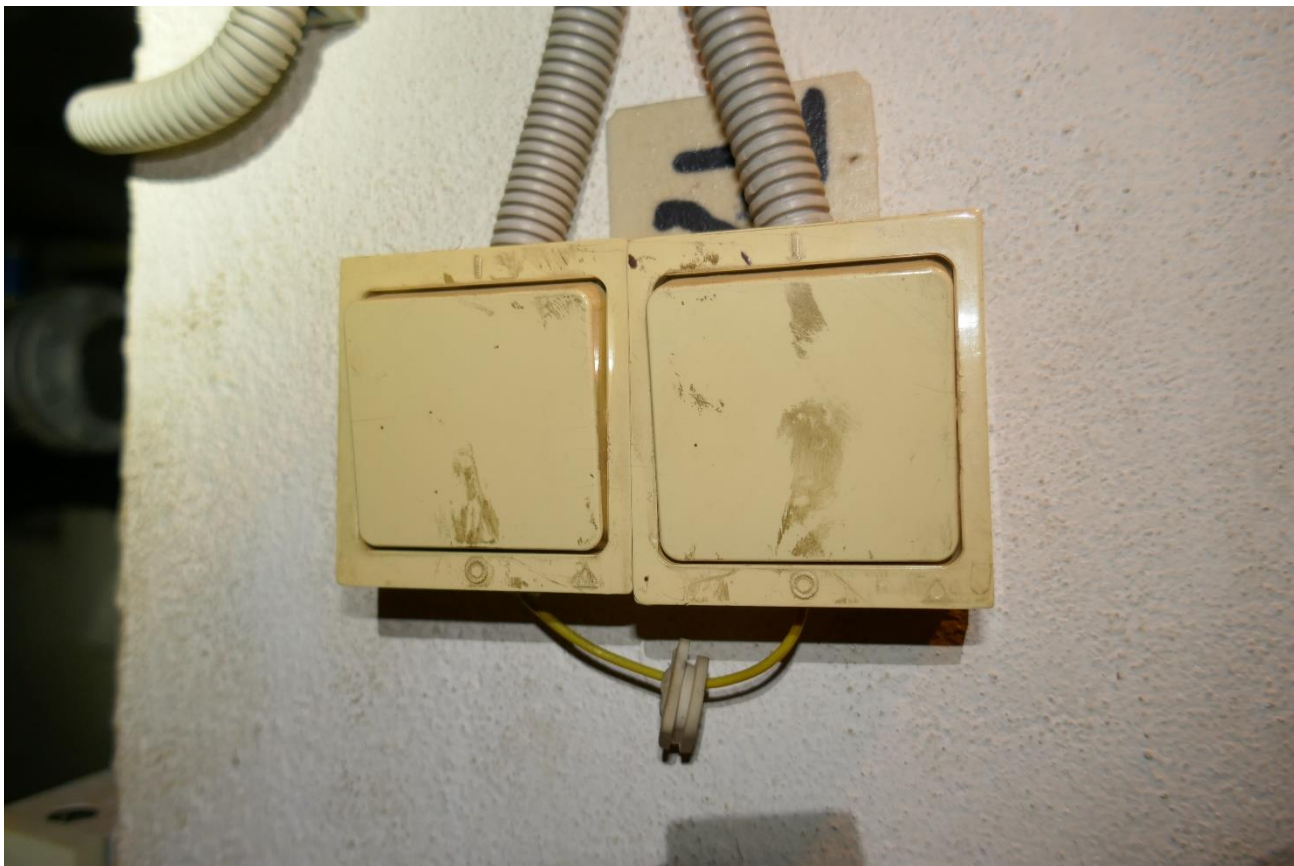
Фото 30.    Выключатель

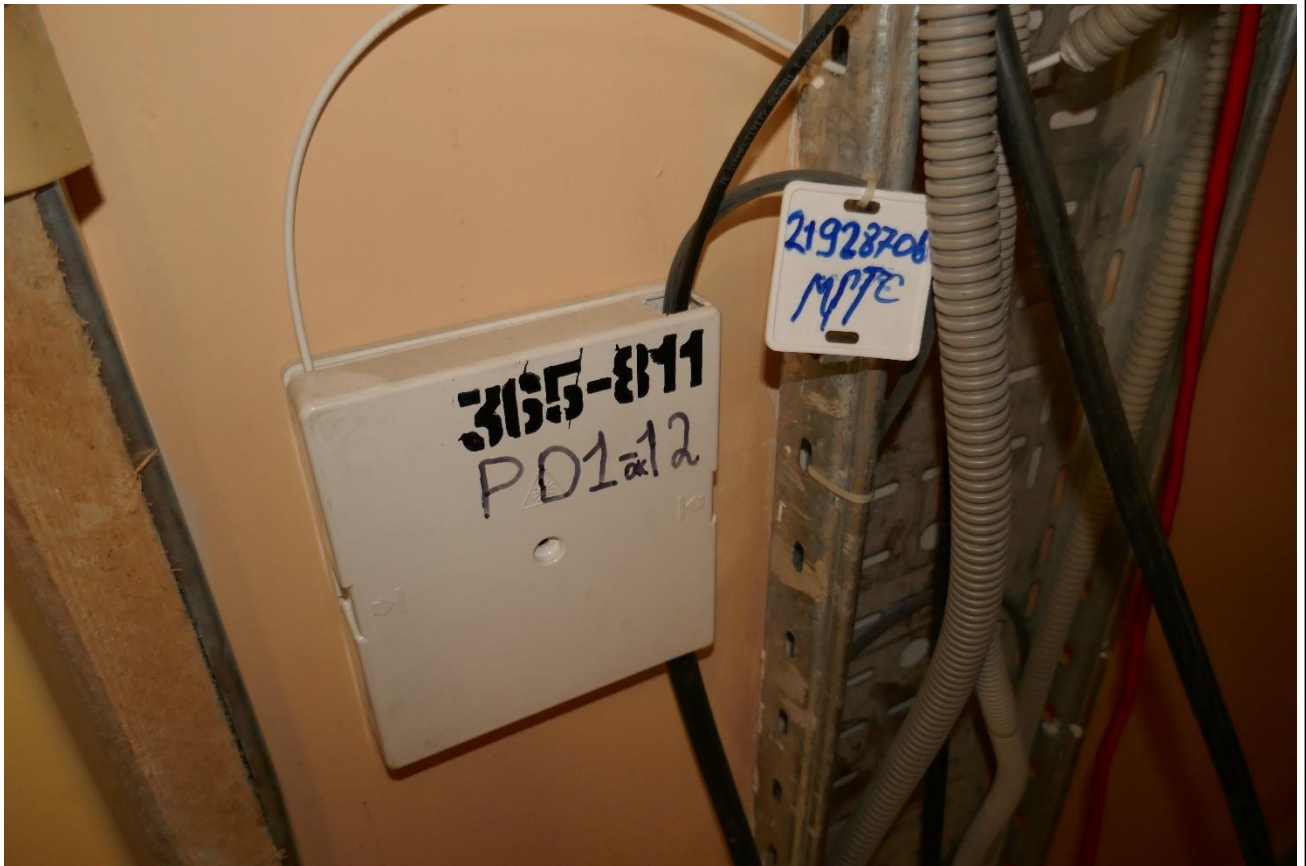
Фото 35. КРОСС на вводе кабеля связи

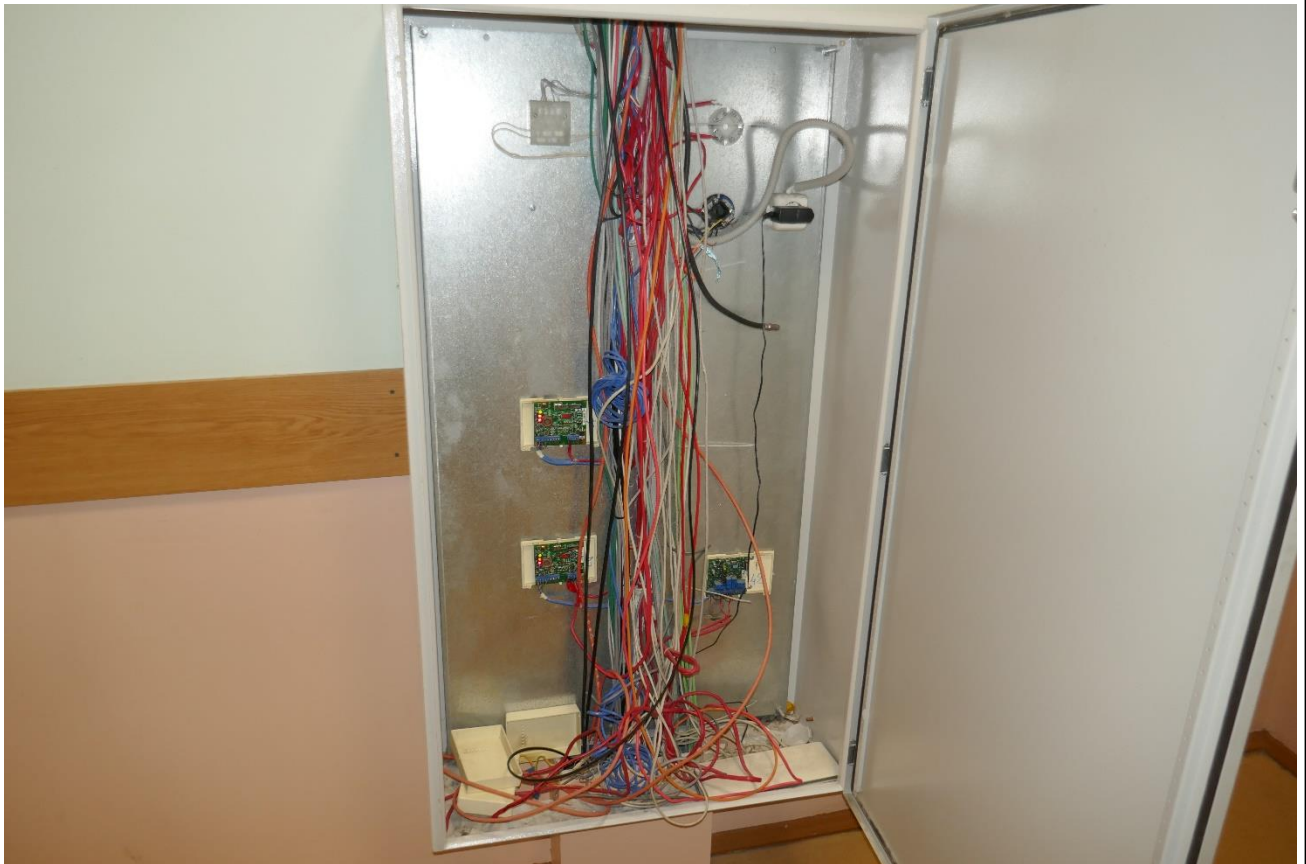
Фото 36. Шкаф слаботочных сетей

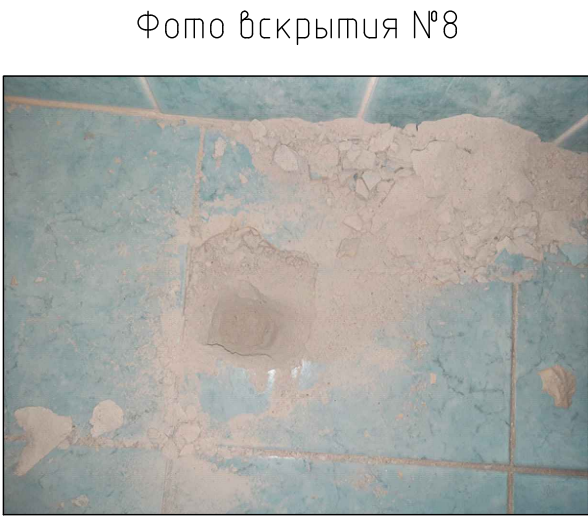
Вскрытие №8

Полы 2-го этажа в осях 5-6/Х-Ц

Цементно-песчаная стяжка 70

Ж.б. плита перекрытия 200

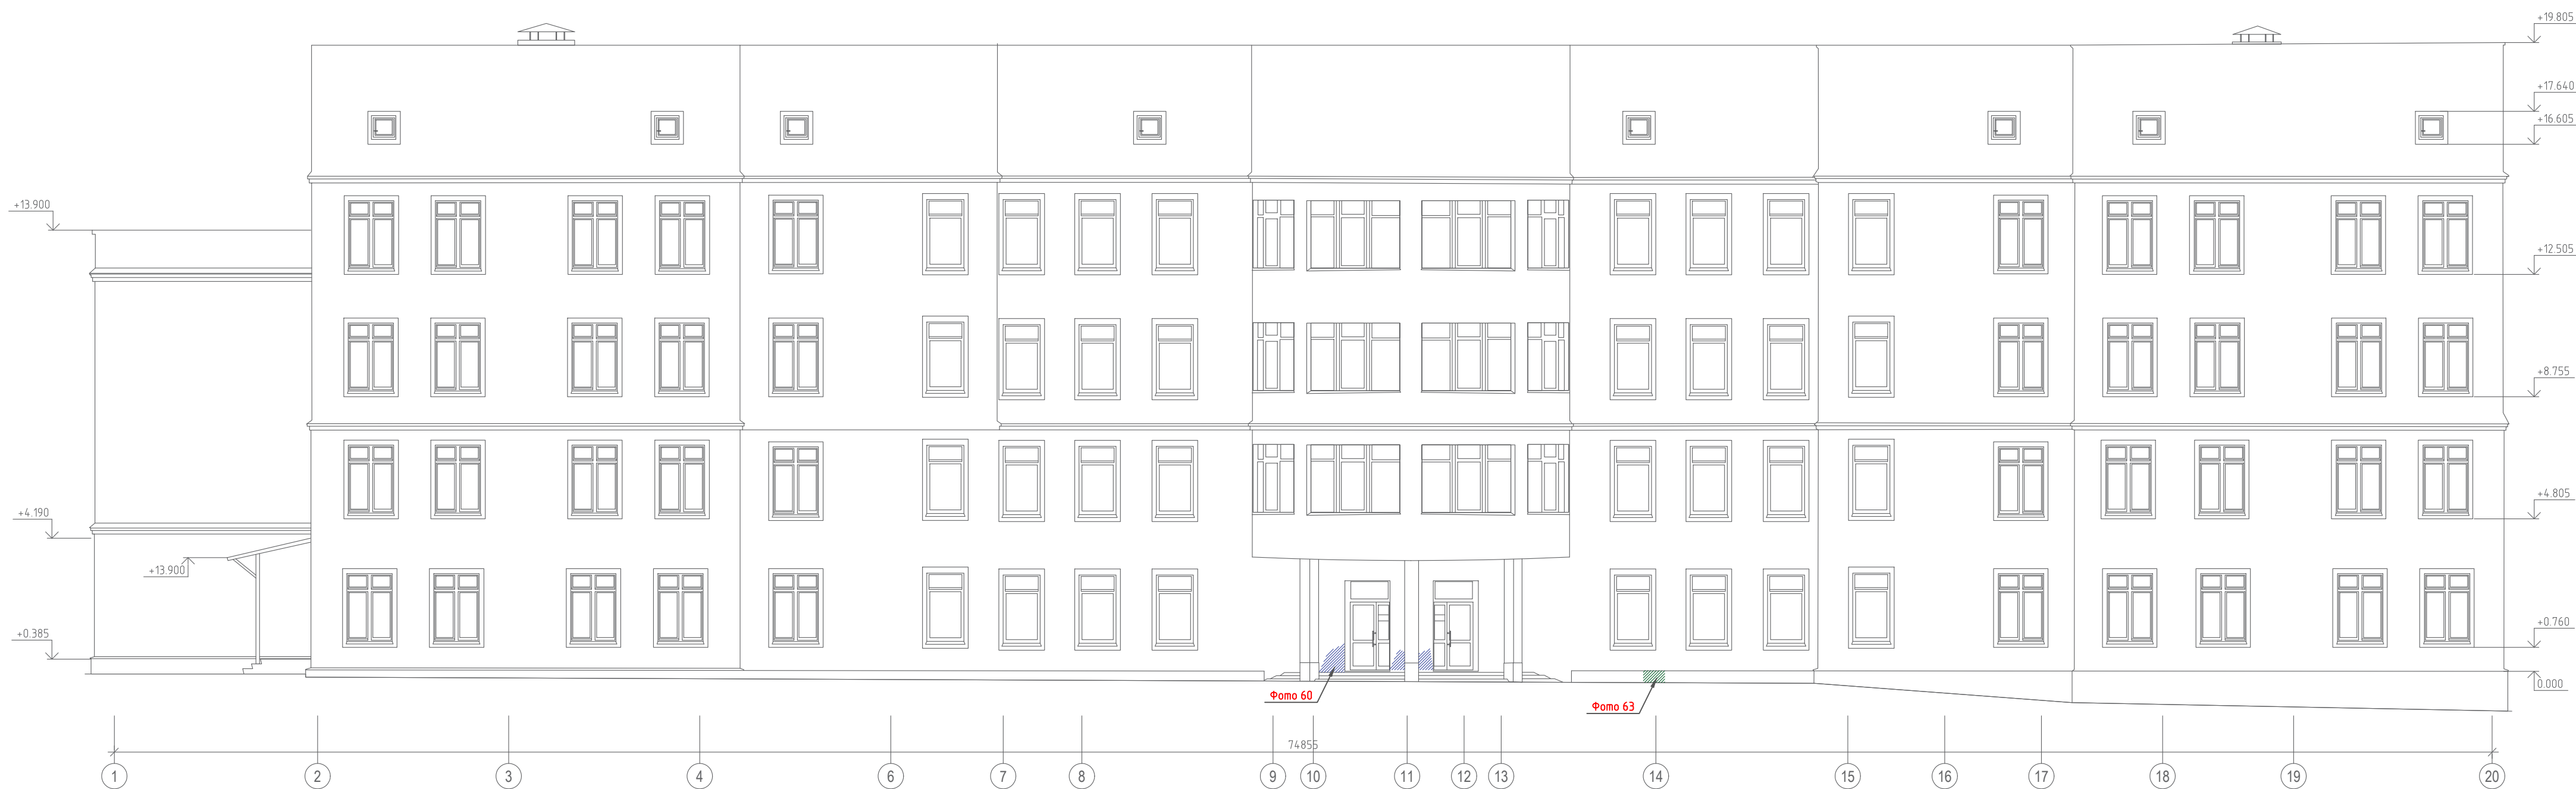
Фасад в осях 1-20

- Примечание:
1. Следы воздействия влаги, разрушение отделочных покрытий стен подвала основного здания зафиксированы погребенно.
  2. Физический износ, трещины в штукатурно-окрасочном слое фасадов зафиксированы погребенно.

3. Физический износ деревянных оконных переплетов, разрушение отделочных покрытий, механические повреждения зафиксированы погребенно.
  4. Физический износ, трещины, разрушение внутренних отделочных покрытий стен, перегородок, потолков зафиксированы погребенно.

- Фото 1 - участок фотодиагностики (см. ведомость дефектов).
- Следы воздействия влаги, разрушение отделочных покрытий фасадов;
- Трещины в облицовочной плитке цокольной части фасадов и конструкций входных групп, механические повреждения, отсутствующие фрагменты плитки;
- Механические повреждения стального фартука цокольной части фасадов;
- Деструкция кирпичной кладки стенок входных групп.

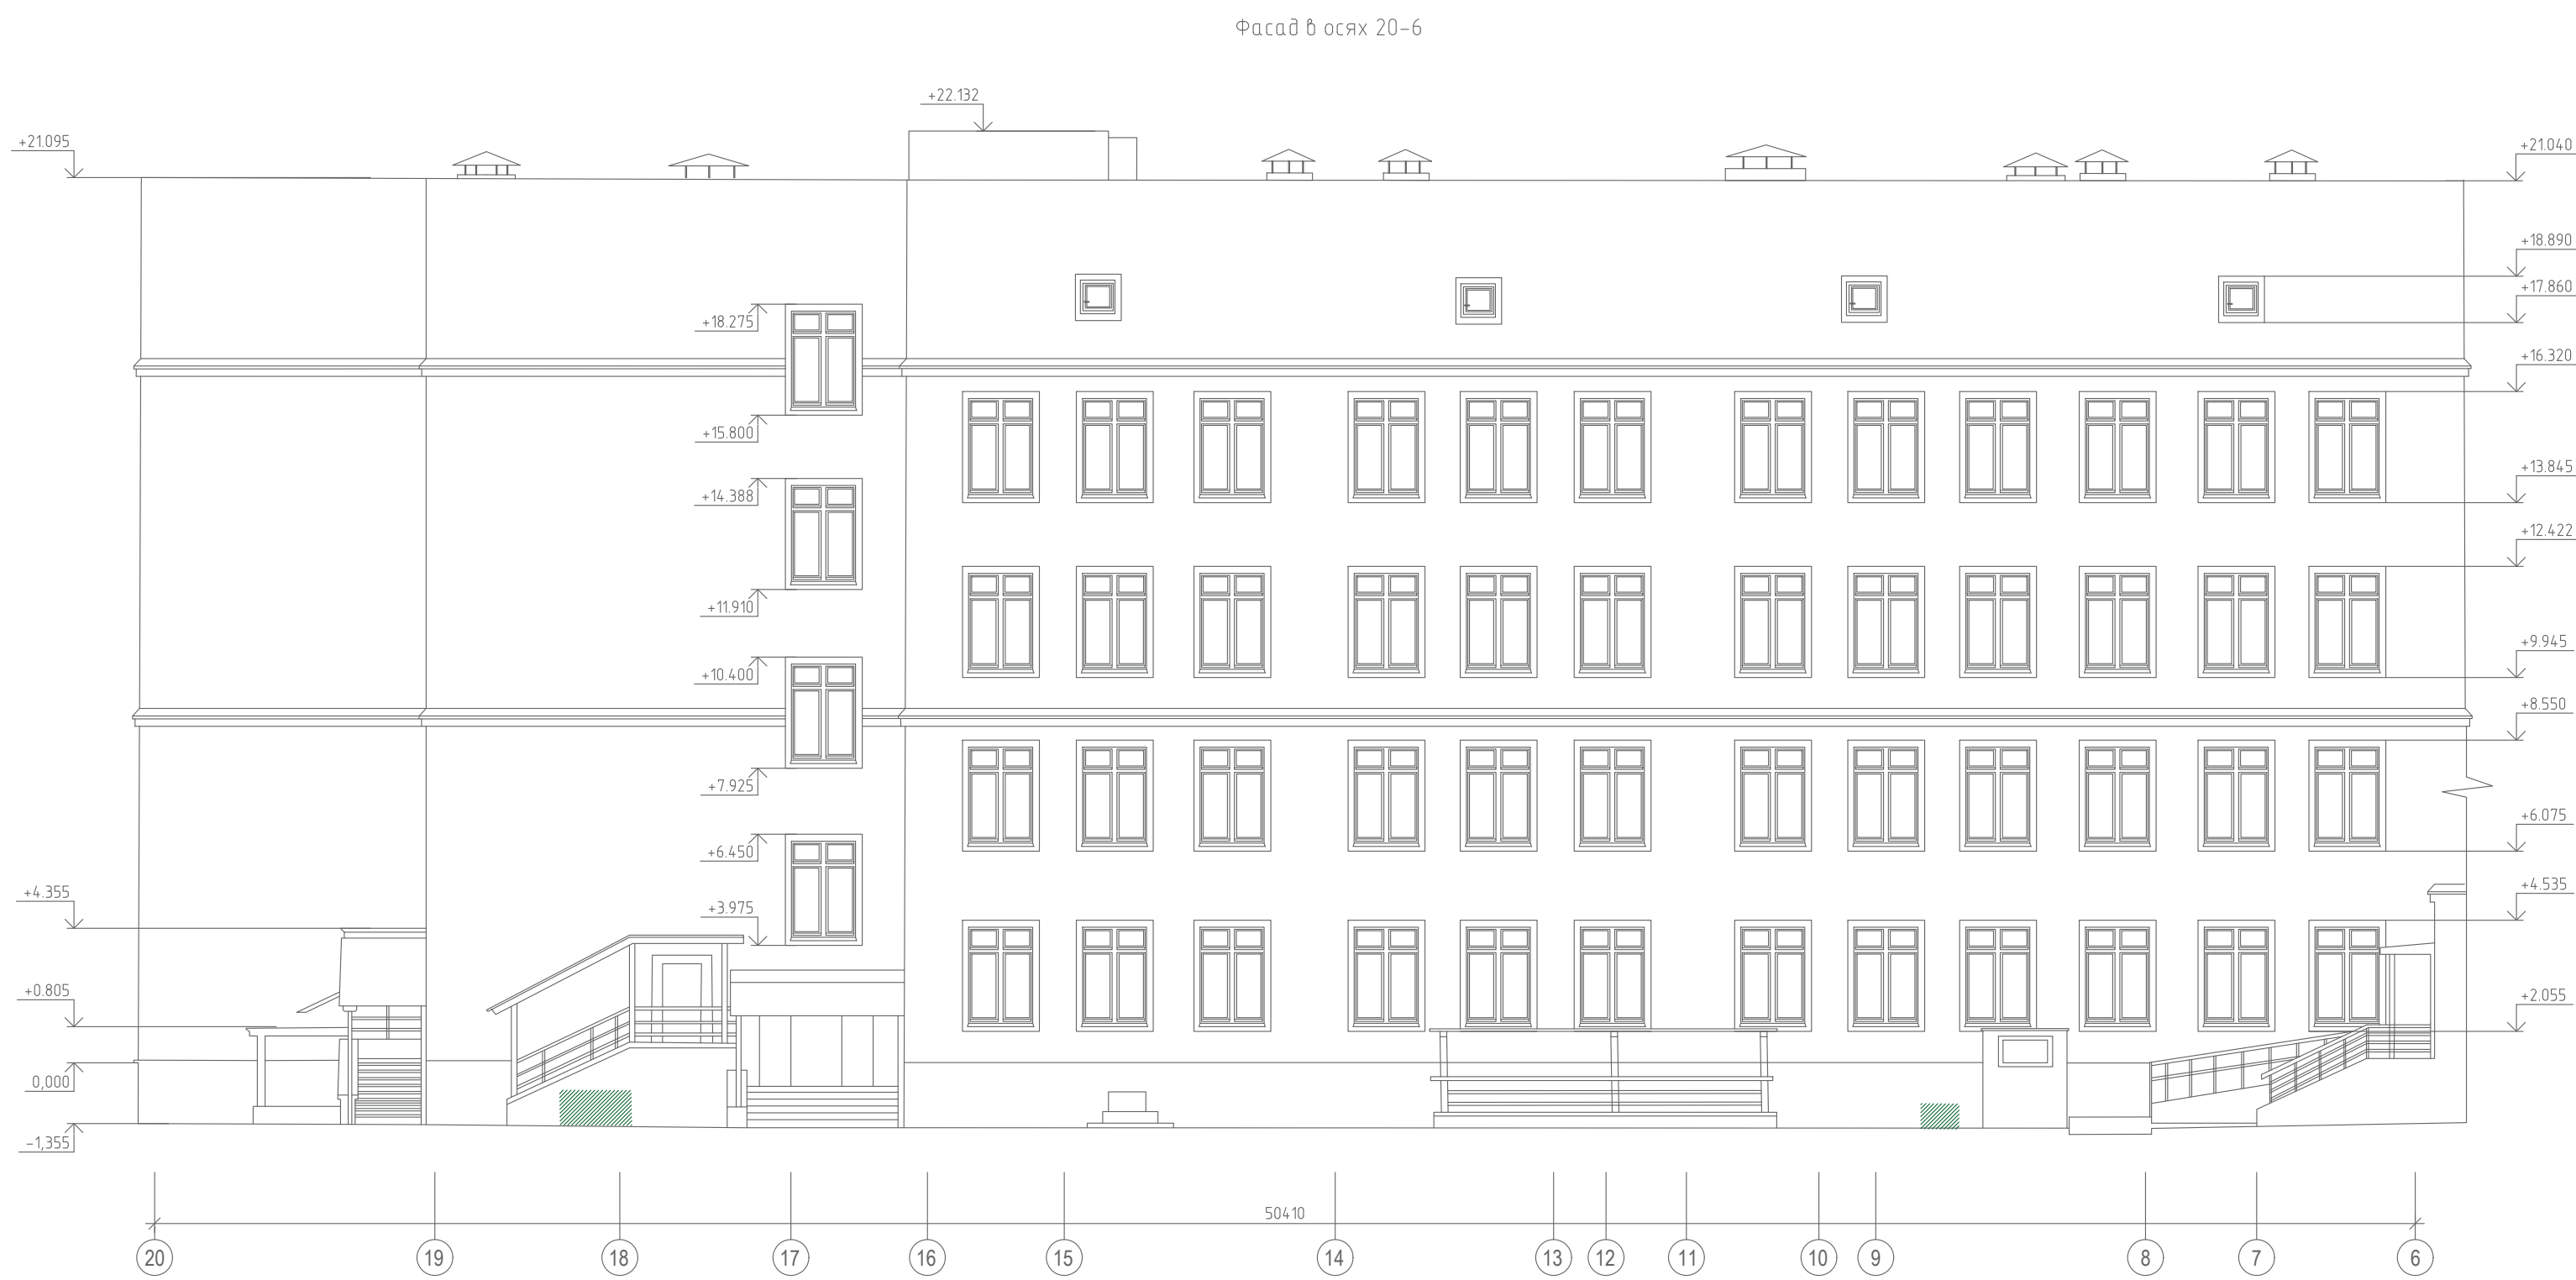
- Примечание:
1. Следы воздействия влаги, разрушение отделочных покрытий стен подвала основного здания зафиксированы подсеместно.
  2. Физический износ, трещины в штукатурно-окрасочном слое фасадов зафиксированы подсеместно.

3. Физический износ деревянных оконных переплетов, разрушение отделочных покрытий, механические повреждения зафиксированы подсеместно.
  4. Физический износ, трещины, разрушение внутренних отделочных покрытий стен, перегородок, потолков зафиксированы подсеместно.

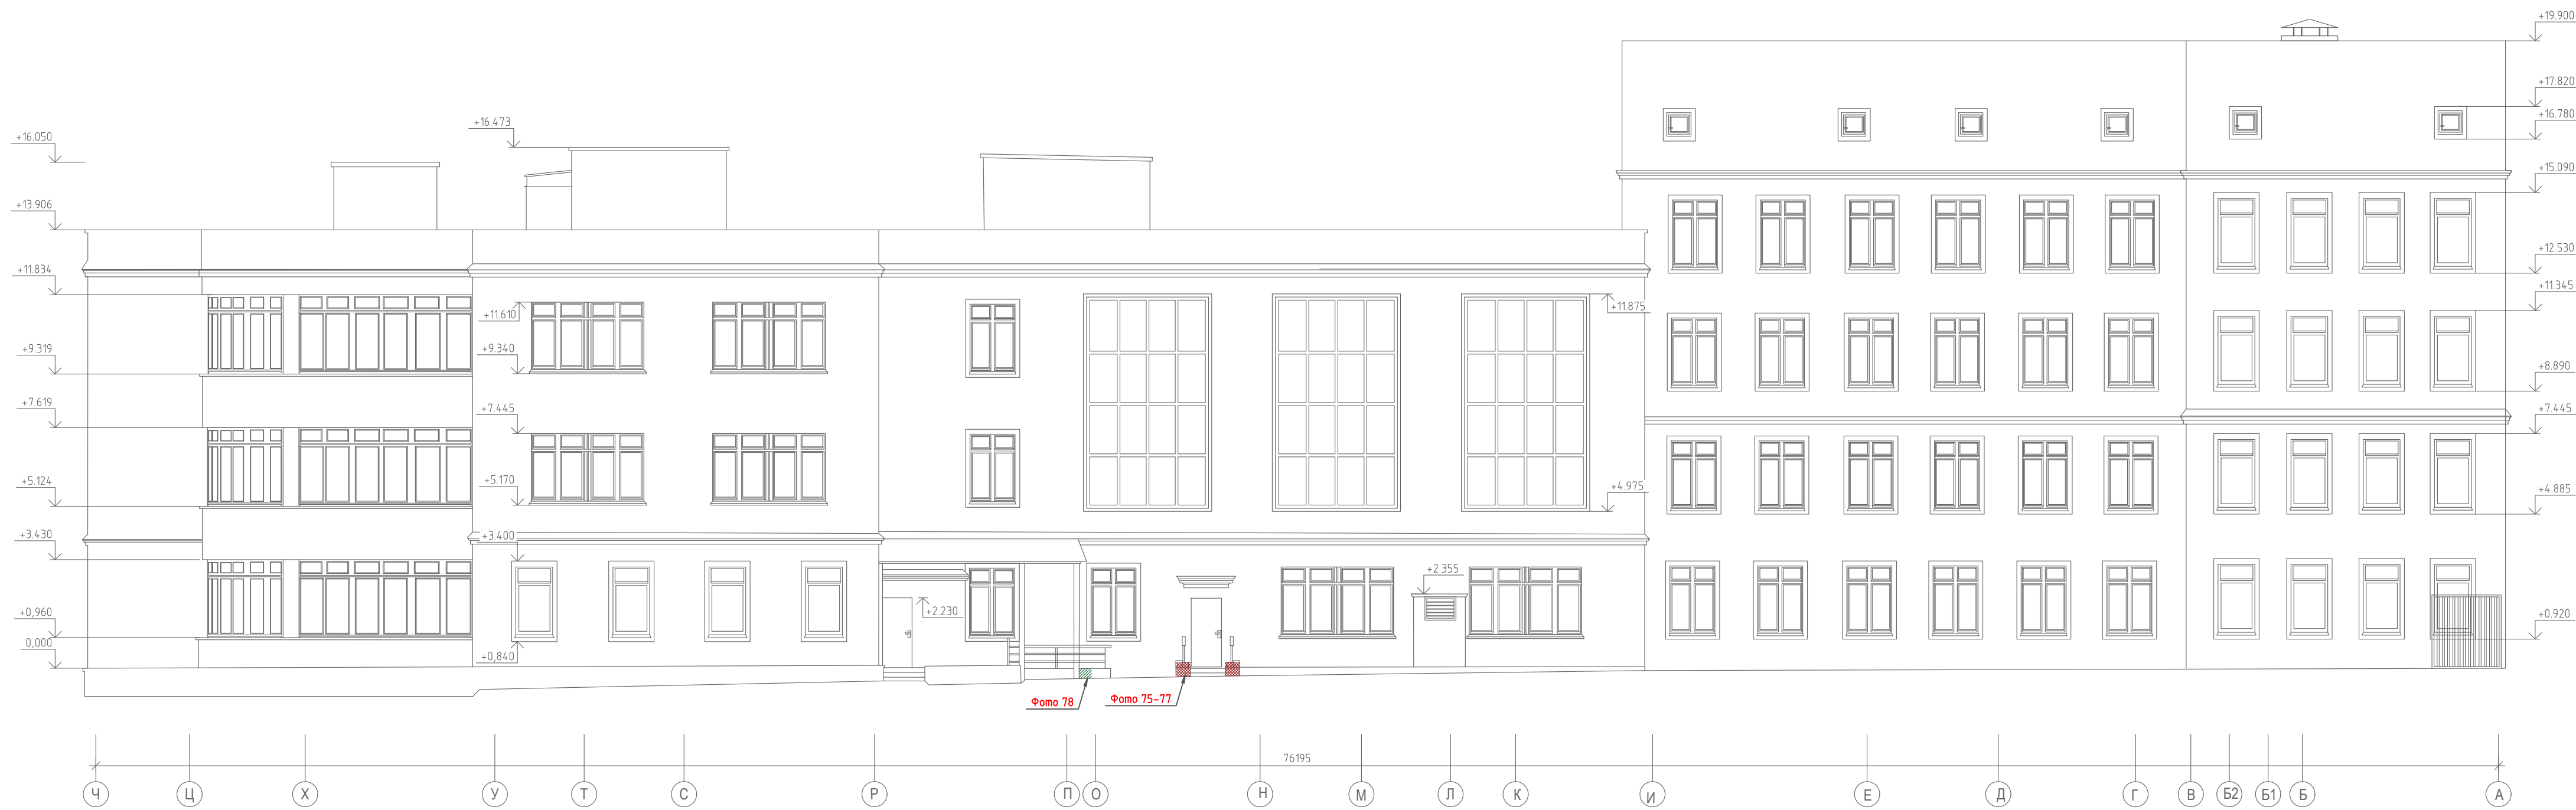
Фасад в осях Ч-А

- Следы воздействия влаги, разрушение отделочных покрытий стен подвала основного здания зафиксированы пометками.
- Физический износ, трещины в штукатурно-окрасочном слое фасадов зафиксированы пометками.
