г. Москва, 5-я ул. Соколиной горы, д. 14

**Техническое заключение о состоянии несущих,  
ограждающих конструкций и инженерных систем  
здания**

**ОБ-0409-2024-ТЗК**

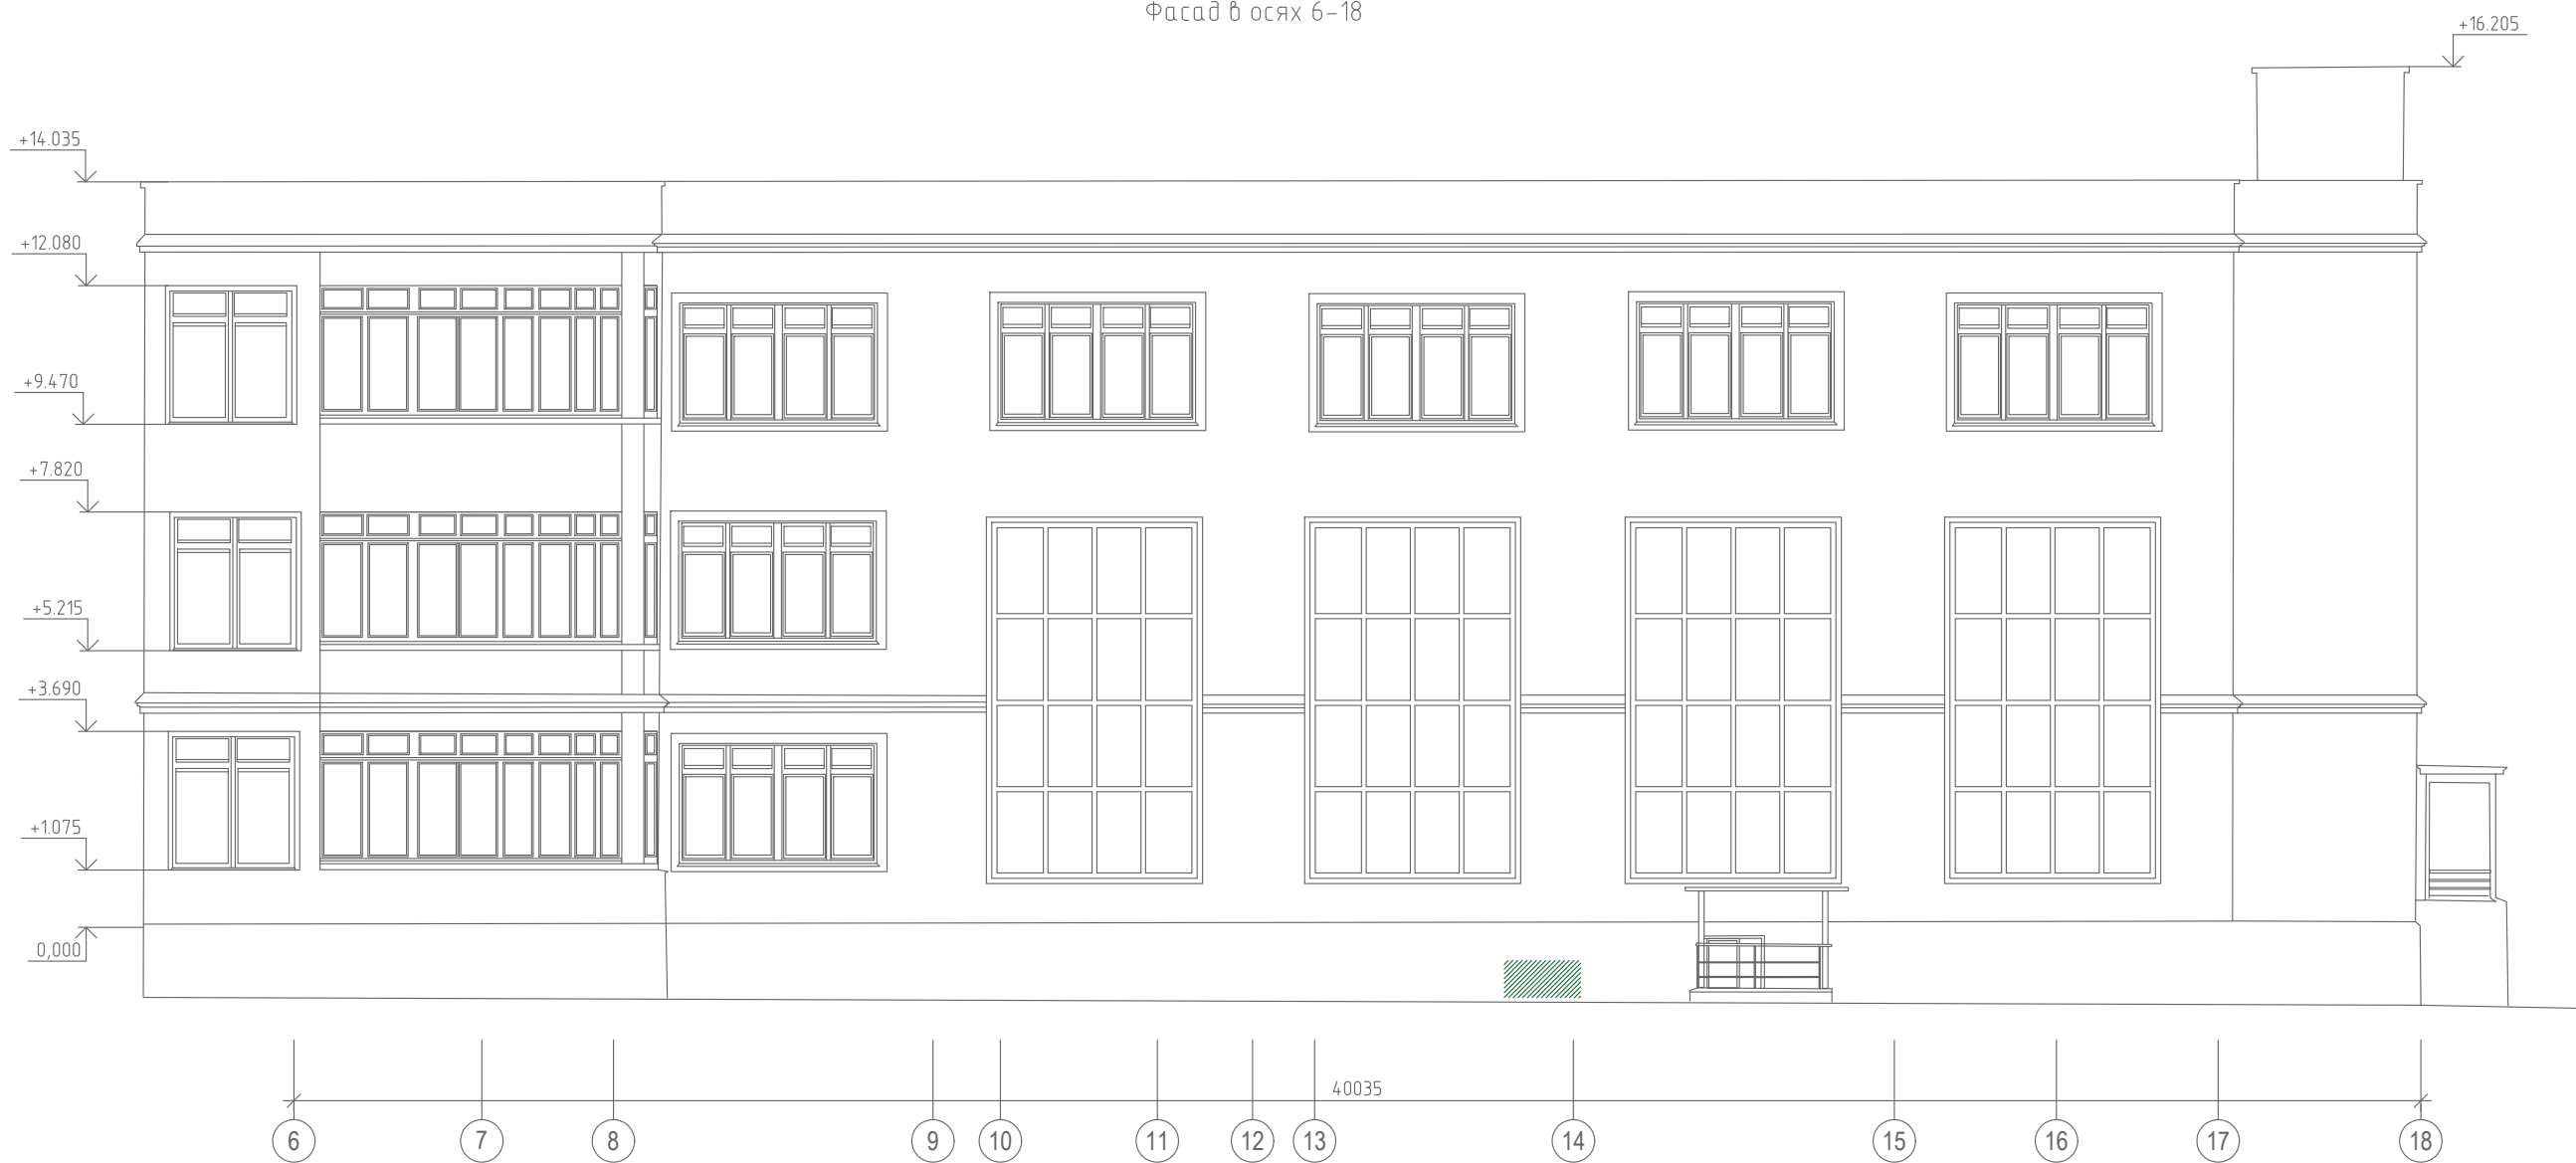
Фасад в осях 6-18

- Следы воздействия влаги, разрушение отделочных покрытий стен подвала основного здания зафиксированы пометками.
- Физический износ, трещины в штукатурно-окрасочном слое фасадов зафиксированы пометками.
