| DATOS DEL SERVICIO | | DATOS TÉCNICOS Y OPERATIVOS | |
|---|---|---|---|
| Código y Sede: | B11 - LIMA | Capacidad Sede: | 1 Nominales / 1 Atendidas |
| Tipo Servicio: | Mantenimiento Preventivo 2026 | Técnico Apoyo: | JIMMY JOSÉ ESPINOZA MEDINA, EDMAR PAUL CEDEÑO MORILLO |

### 1. RESUMEN DE PROTOCOLO DE MANTENIMIENTO PREVENTIVO

## ANEXO DE EVIDENCIAS FOTOGRÁFICAS DE CAMPO

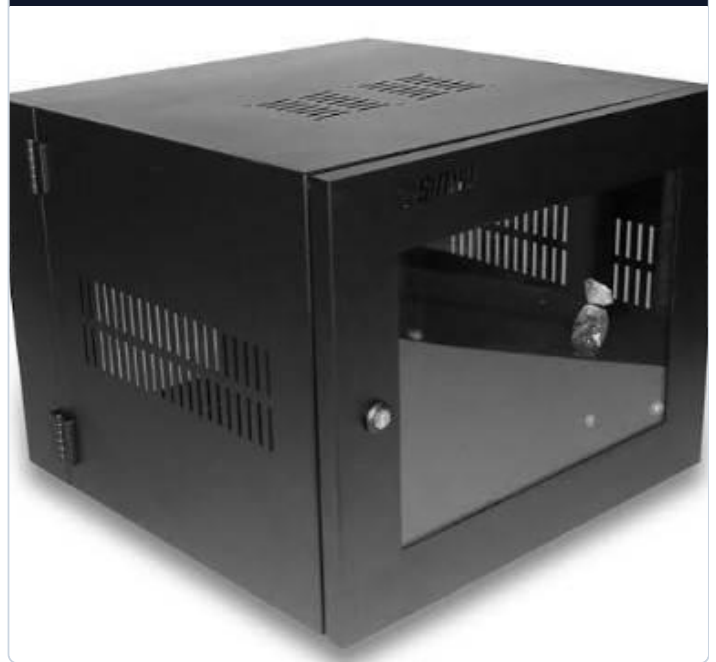
#2 GABINETE DESPUÉS

GABINETE: ESTADO FINAL

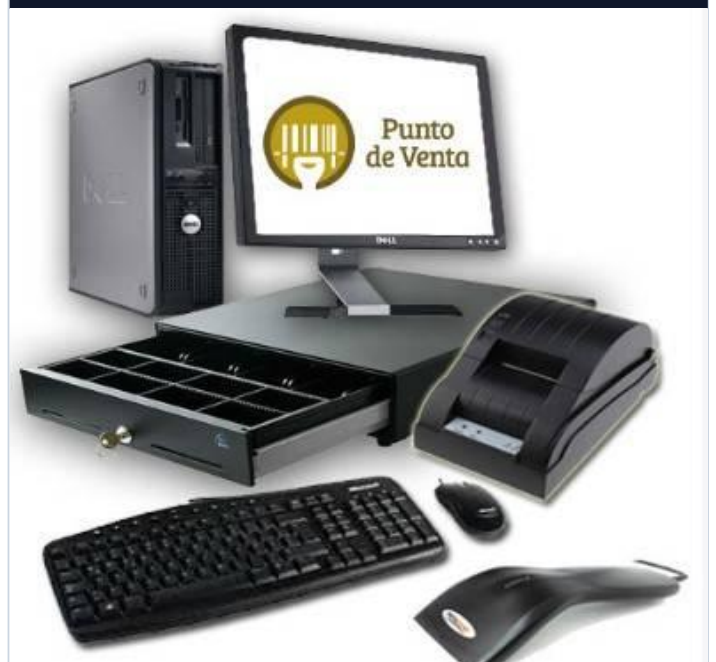
#4 REGISTRO 2

DESOUES CAJA 01

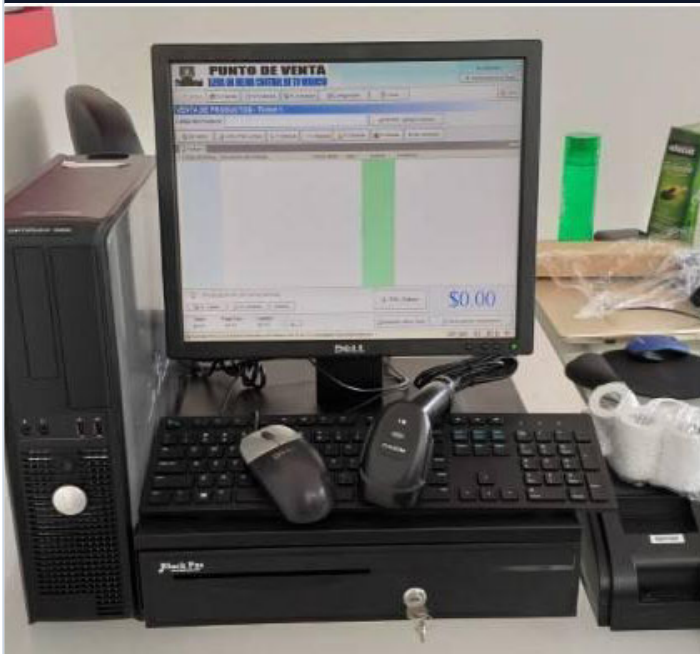
#5 REGISTRO 3

ANTES BACKUP

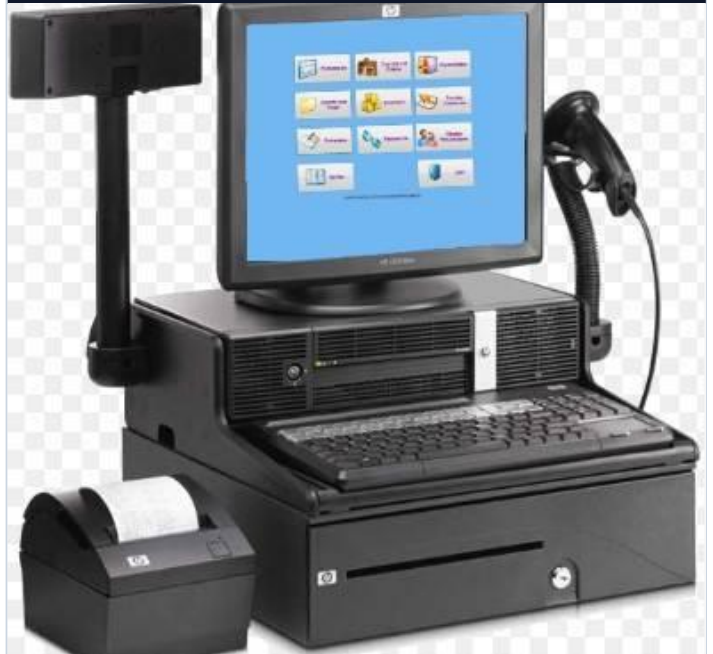
#6 REGISTRO 4

DESPUESBACKUP
