"INCREASE WARANTY PRODUCT ADM "

**Epic Team
UB d26**

"MENINGKATKAN WARRANTY PRODUCT ALL NEW XENIA AVANZA MELALUI LEVEL UP GARANSI PADA PROSES SETTING DAN PENGECEKAN PART COWL TOP OUTER"

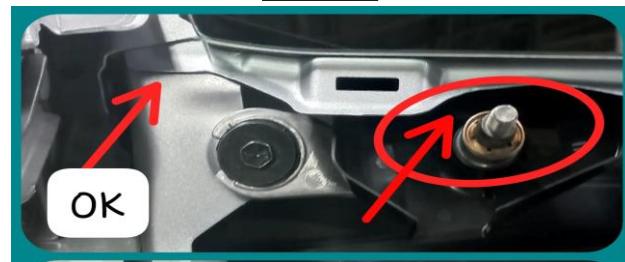
Standart

Terdapat space cowl top outer dengan bolt stud wiper sehingga terdapat space pada nut wiper M12 ketika pemasangan mudah/tidak touching dengan cowl top outer

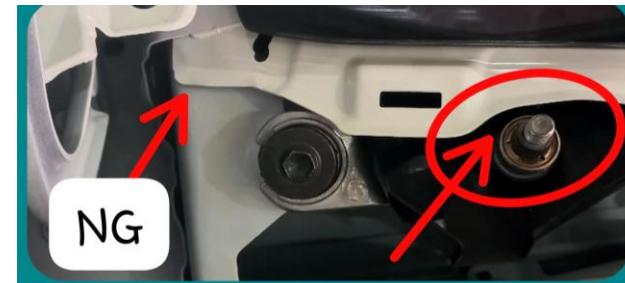
Actual

Cowl top outer terkesan maju /terlalu turun sehingga hamper touching dengan bolt stud weaper sehingga pada saat dipasang bracket front wiper ,nut M12 susah pasang karena space nut M12 nya sempit

Defect wiper RH susah pasang yang dikarenakan turun /maju nya part cowl outer merupakan kategori defect Kuro Batsu karena merupakan defect yang berkaitan dengan safety

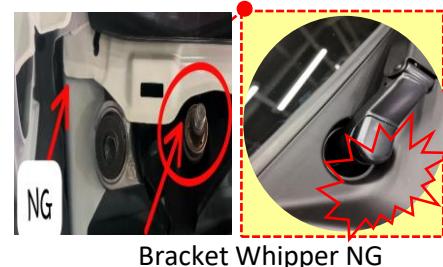
❖ Dampak Internal

Jika Cowl Top Outer terpasang terlalu maju/turun maka akan muncul **Problem di Assembling** yaitu bracket whipper tidak dapat terpasang dan unit delay karena harus direpair.

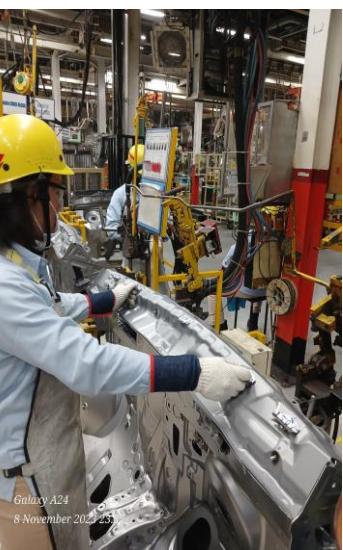
3. METHODE

1. Proses setting part single part Cowl Top Outer pada Jig Dash Cowl #3

Temuan : Terdapat potensi pin tidak masuk hole (PTMH) saat setting part Cowl Top Outer pada jig Cowl Top #3 .
Judge : NG

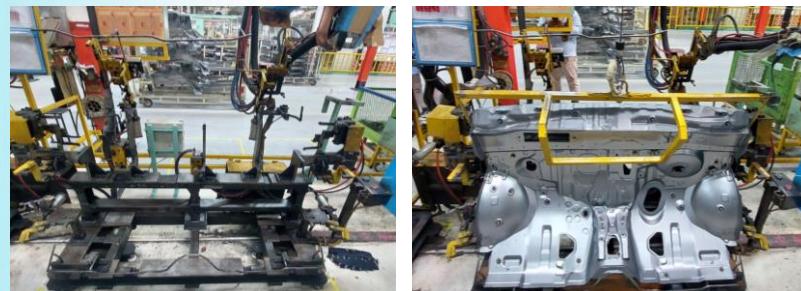
2. MACHINE

Jig SA Dash Cowl #3 merupakan jig penggabungan antara SA Panel Dash D26A (X) SA Cowl Top Outer (X) SA Cowl Top Inner.

Berdasarkan observasi kondisi jig SA Dash Cowl #3 ditemukan tidak adanya interlock jika terjadi abnormality pin tidak masuk hole.

Kondisi PSW juga tidak ada interlock jika terjadi abnormality.

Temuan : Jig Dash Cowl #3 & PSW HFT 010 tidak terdapat interlock untuk mendeteksi jika terjadi abnormality pada saat setting part.

Judge : NG

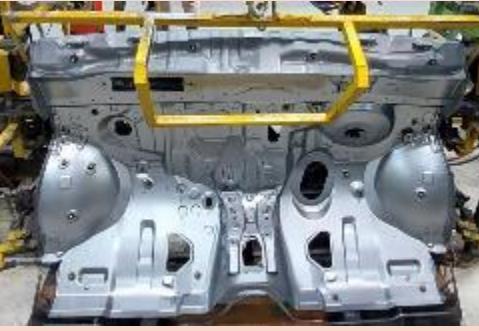
Kondisi single part Cowl Top Outer deform

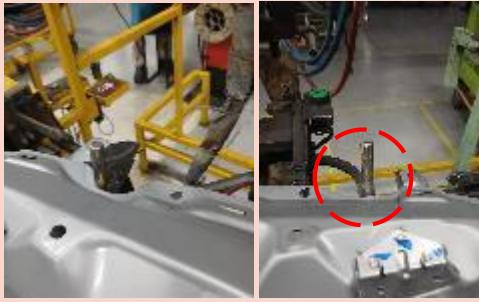
Stoper cukup efektif berfungsi sebagai gonogo single part Cowl Top Outer deform	Isnani Fatoni	Dash Cowl #3	14-Oct-23

Additional stoper embos part cowl top outer RL sebagai gonogo

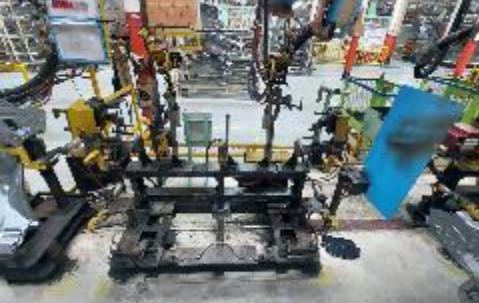
2	Jig Dash Cowl #3 tidak mendetect abnormality

Jig dash Cowl #3 tetap bisa clamp meskipun terjadi PTMH

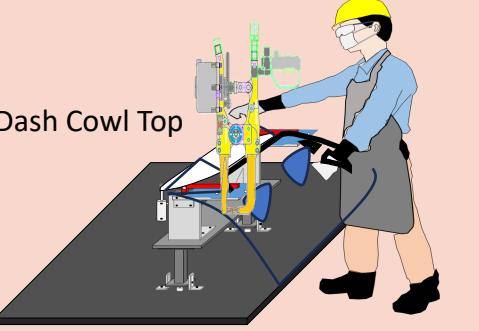
3	PSW HFT 010 tidak mendetect abnormality

PSW HFT 010 masih tetap bisa spot meskipun terjadi PTMH
