# Laudo Técnico de Inspeção de Pulverizador

Inspeção Espacial por Método Manual de Proveta

| Data Inspeção: 30/05/2026 | Pulverizador: JD M4030 | Largura Barra: 30 metros (60 bicos) |

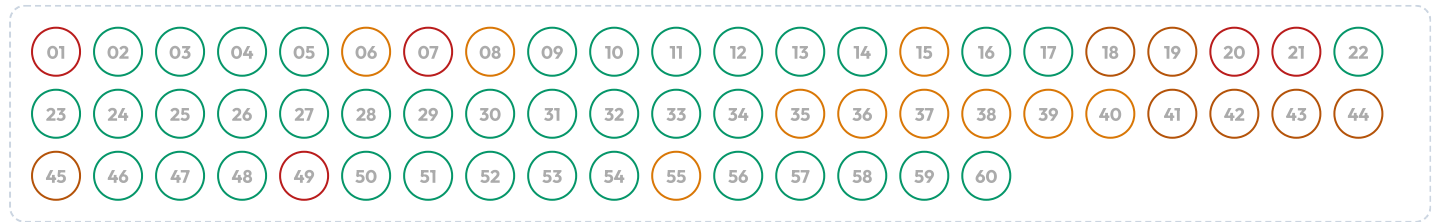
## Representação Espacial da Barra

Distribuição visual das inconformidades na barra física do pulverizador:
