# Rapport de service

MINE CANADIAN MALARTIC

Broyeur à boulet #1

24' diam X 37' long (s/n 72346-B)

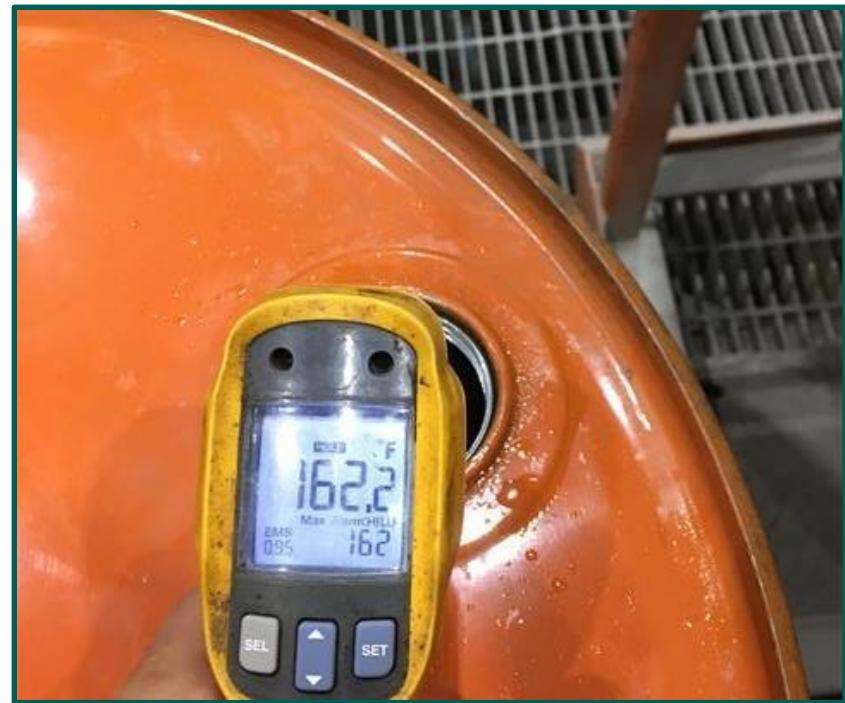
# Nettoyage couronne

- Les barils de Dynasol ont été maintenus à une température d'entre 150° et 170° deg F.

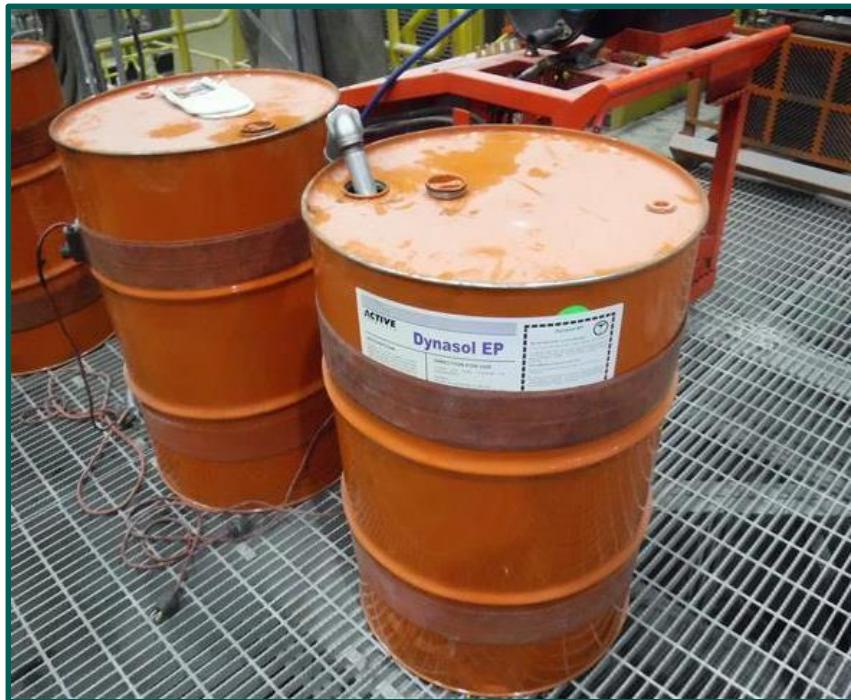
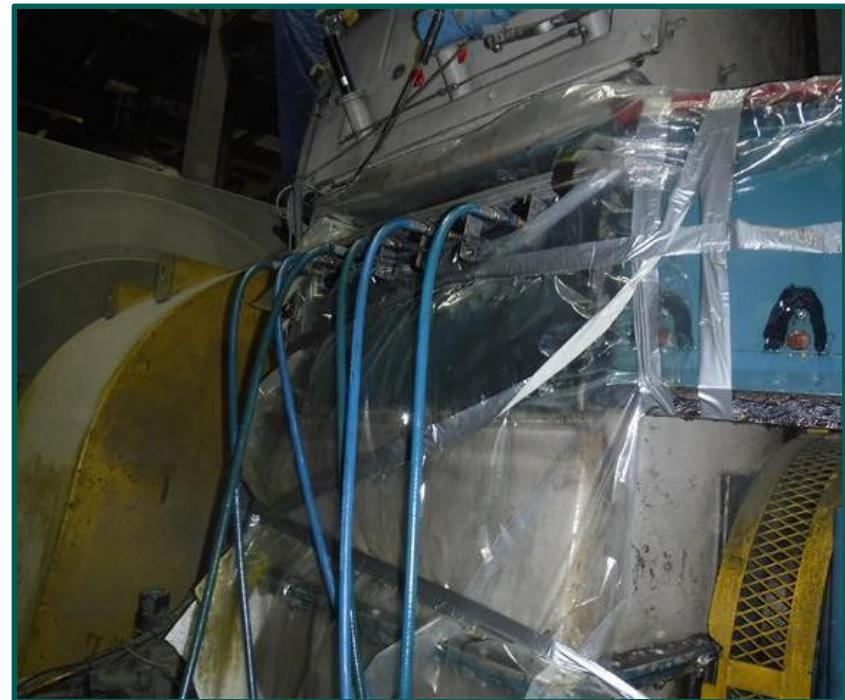
# Nettoyage couronne

- Ici nous pouvons voir l'installation avant le nettoyage de la couronne.
- Nettoyage avec Dynasol EP.

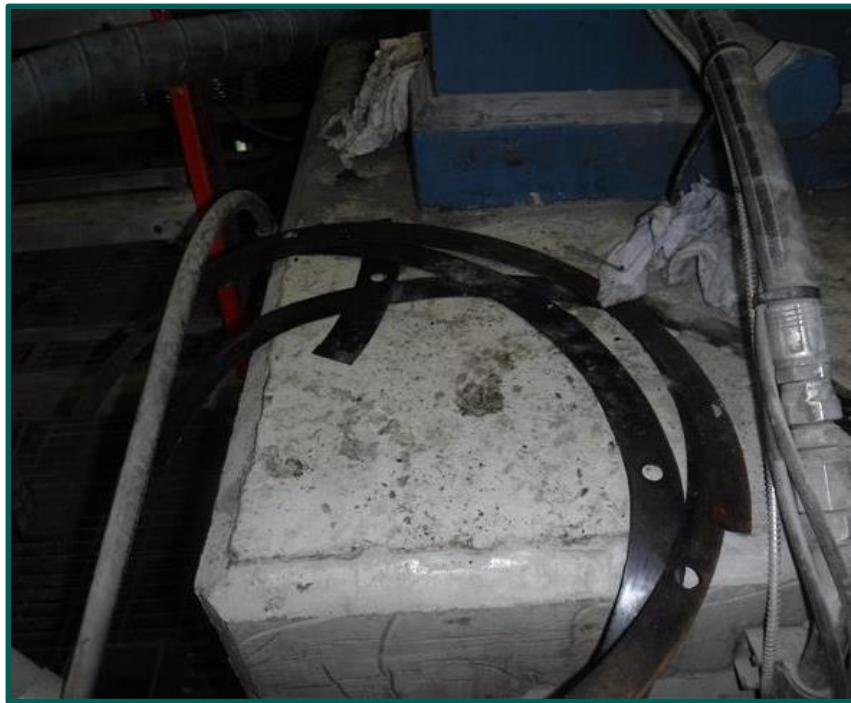
# Roulement pignon côté sud

- Suite à l'inspection annuelle, nous avons décelé quelques fuites d'huile sur les cages des roulements. Les joints d'étanchéités sur les roulements du pignon côté sud ont été remplacés et ce sur chaque roulement.

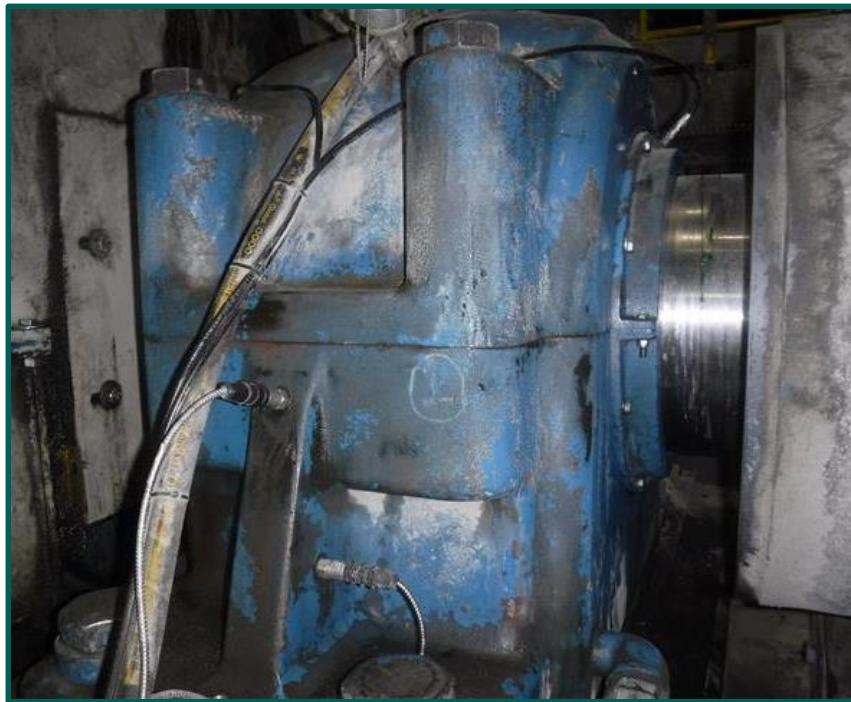
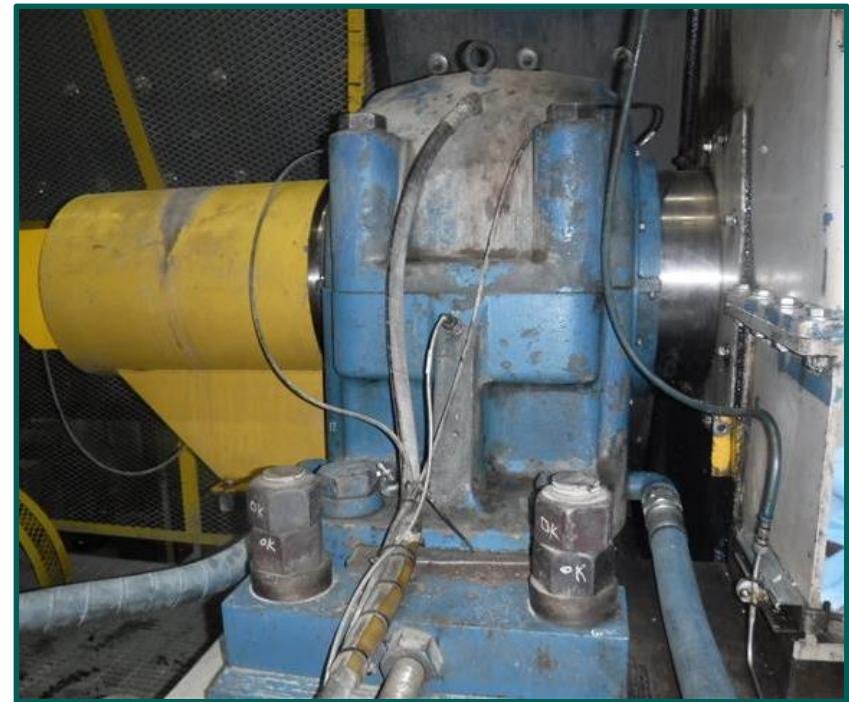
# Roulement du pignon côté sud

- Toutes les cages des roulements du pignon ont été nettoyées pour faire un suivi s'il y a encore des fuites d'huile.

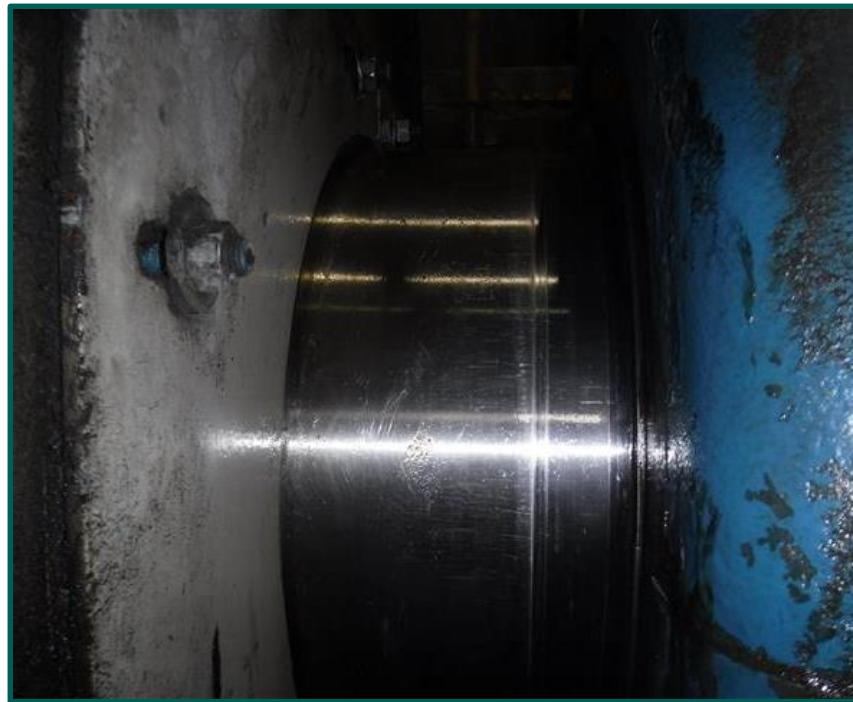
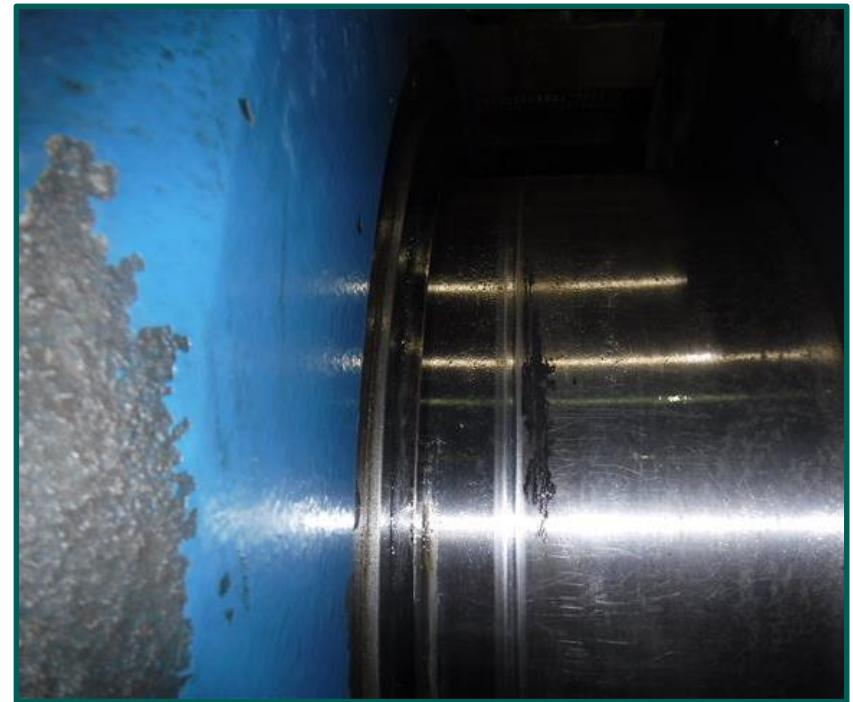
# Roulement du pignon côté sud

- De l'usure sur l'assise des joints d'étanchéités de l'arbre du pignon a été observée lors du remplacement de ce dernier. L'usure fut remarquée sur le côté moteur du roulement côté sud.

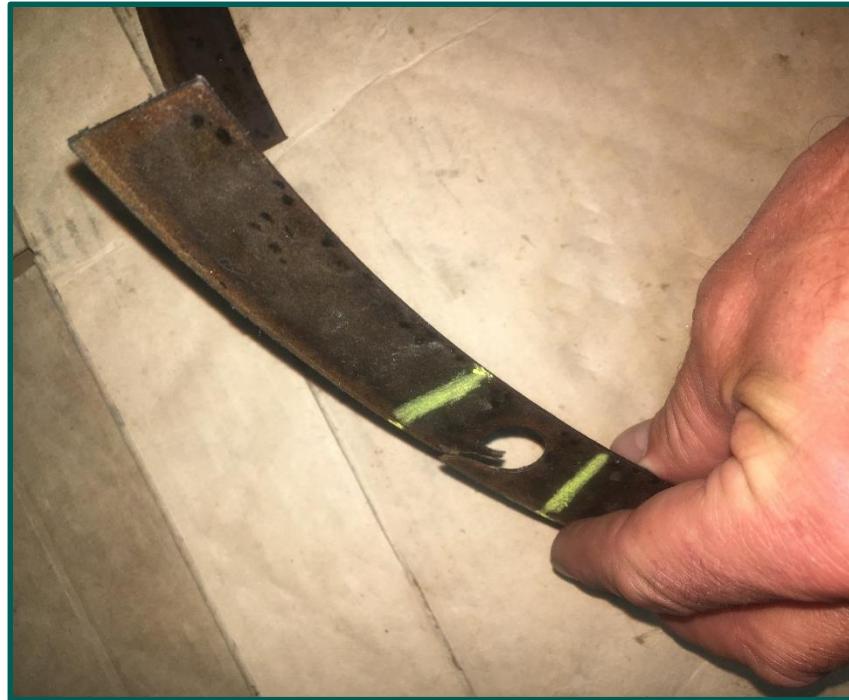
# Palier de pignon nord-est

- Un joint d'étanchéité a été remplacé sur le palier nord-est, côté moteur.

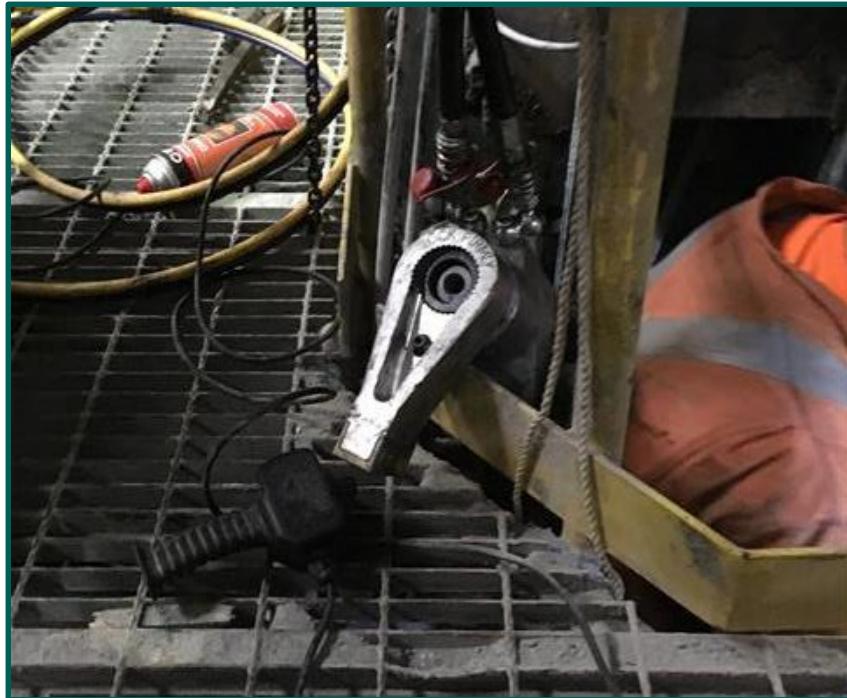
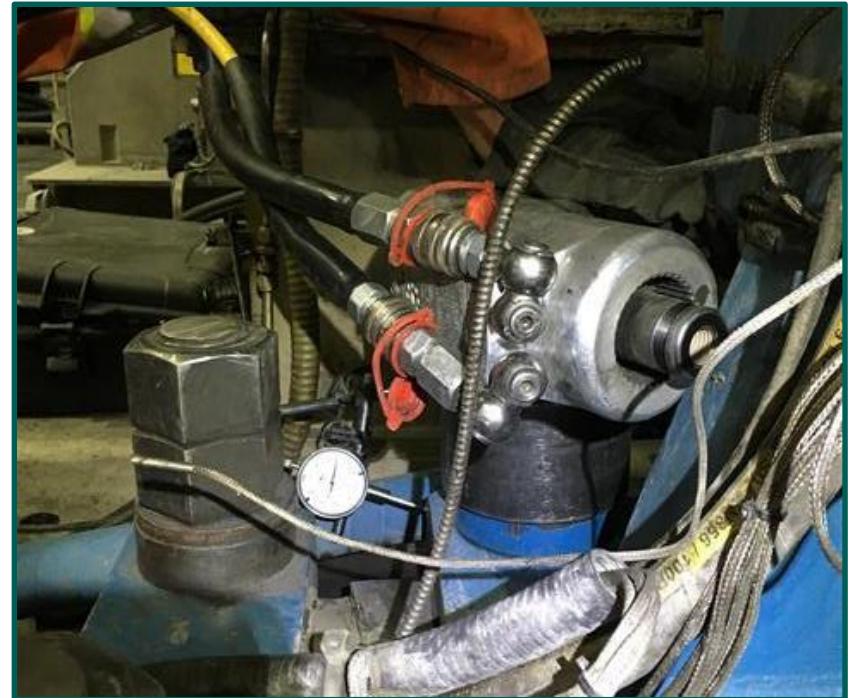
# Boulons des paliers

- Tous les boulons des paliers ont été vérifiés:
- ✓ Palier principaux = 9100 FT-LB
- ✓ Palier des pignons = Cap = 6560 FT-LB

Base = 6300 FT-LB

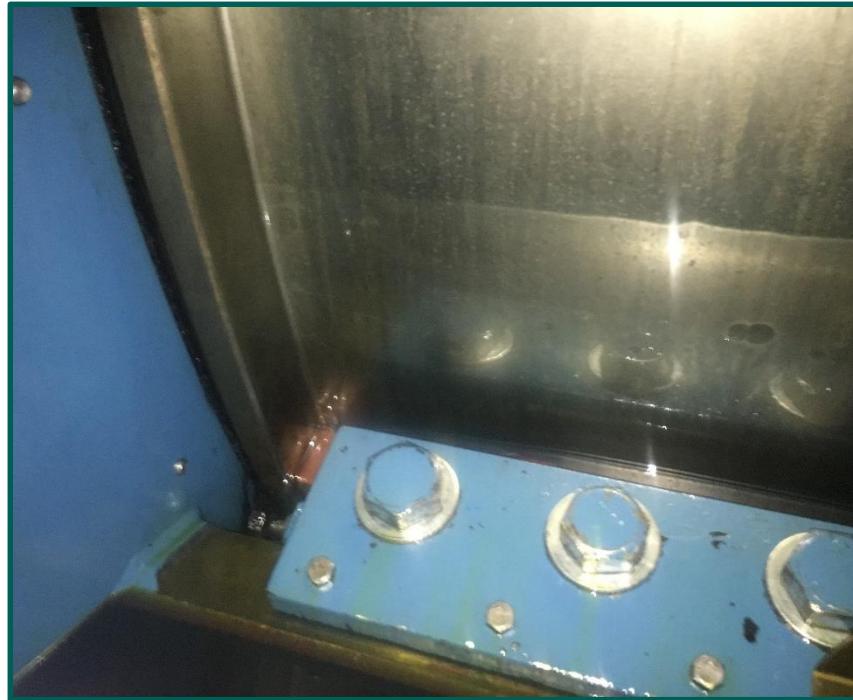
## Tourillon côté charge (nord)

- L'inspection ne révèle aucun dommage .
- Voir la feuille en annexe pour les mesures.

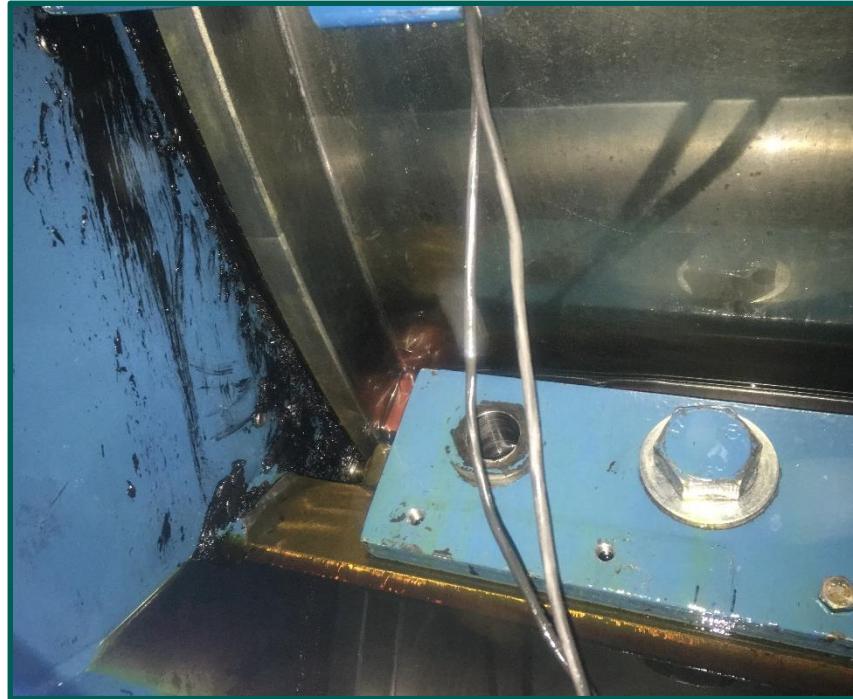
## Tourillon côté charge (sud)

- Un des boulons de serrage est manquant.
- L'inspection ne révèle aucun dommage.
- Voir la feuille en annexe pour les mesures.

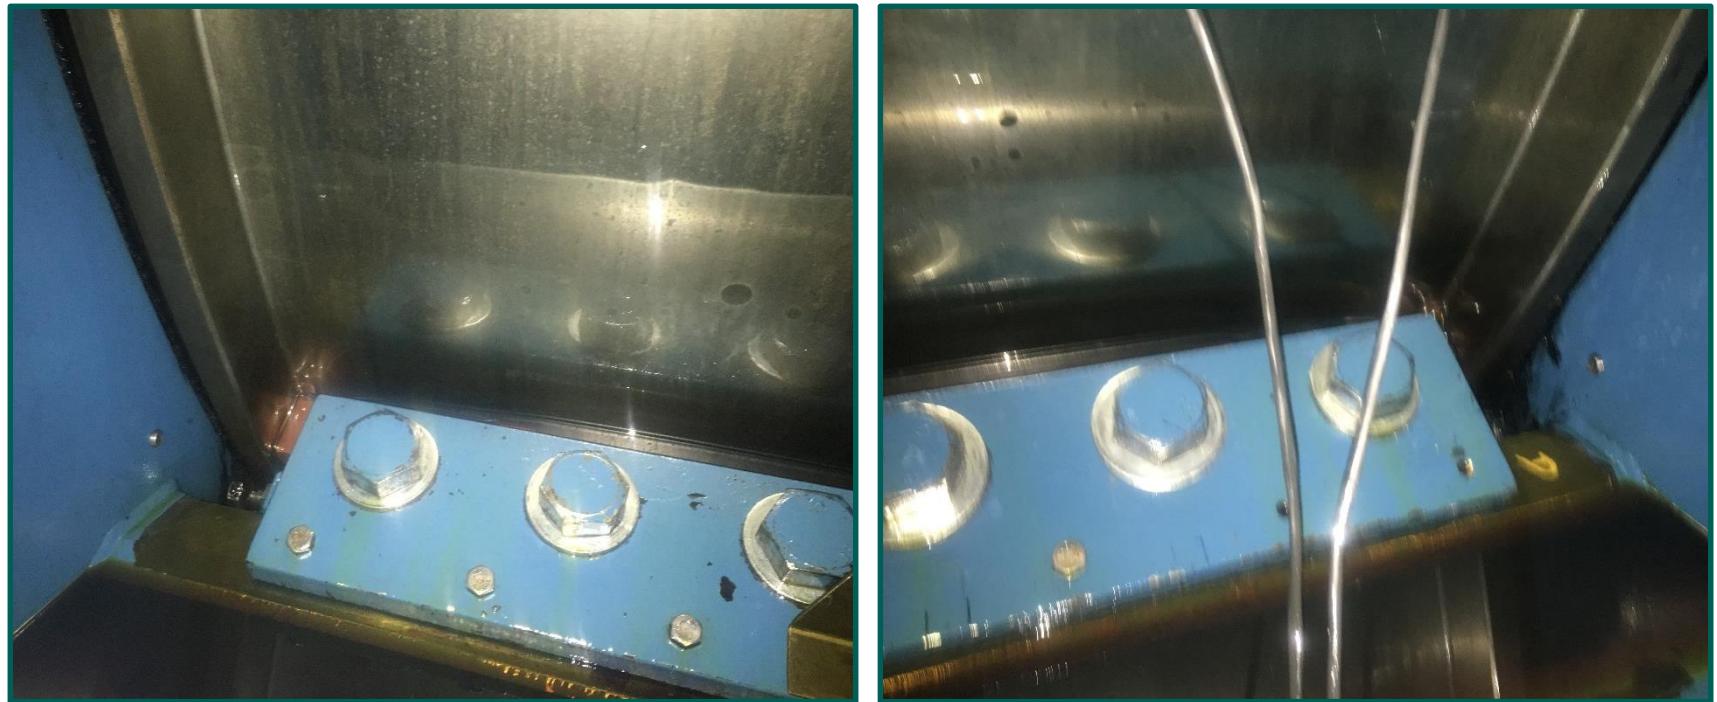
# Tourillon côté décharge (sud)

- L'inspection ne révèle aucun dommage.
- Voir la feuille en annexe pour les mesures.

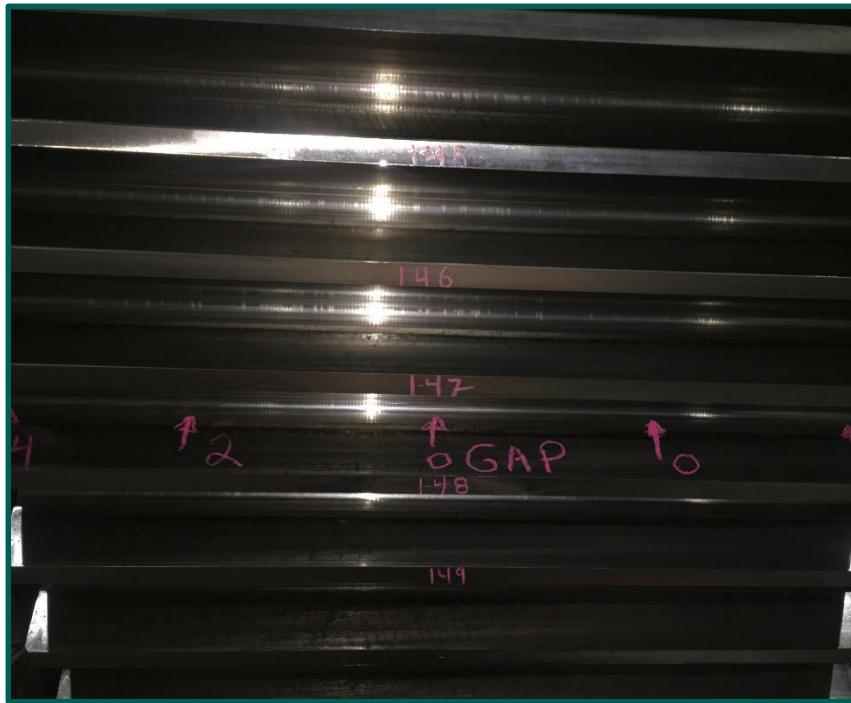
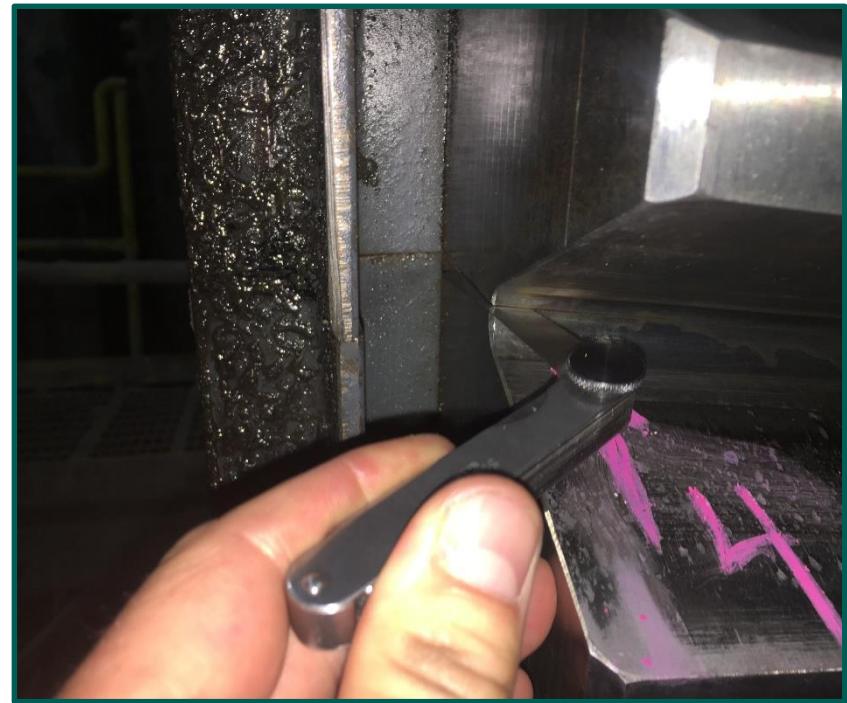
# Joint couronne 147-148 (Gap)

- Une ouverture de 0.004 est présente sur le joint côté moteur (est) .

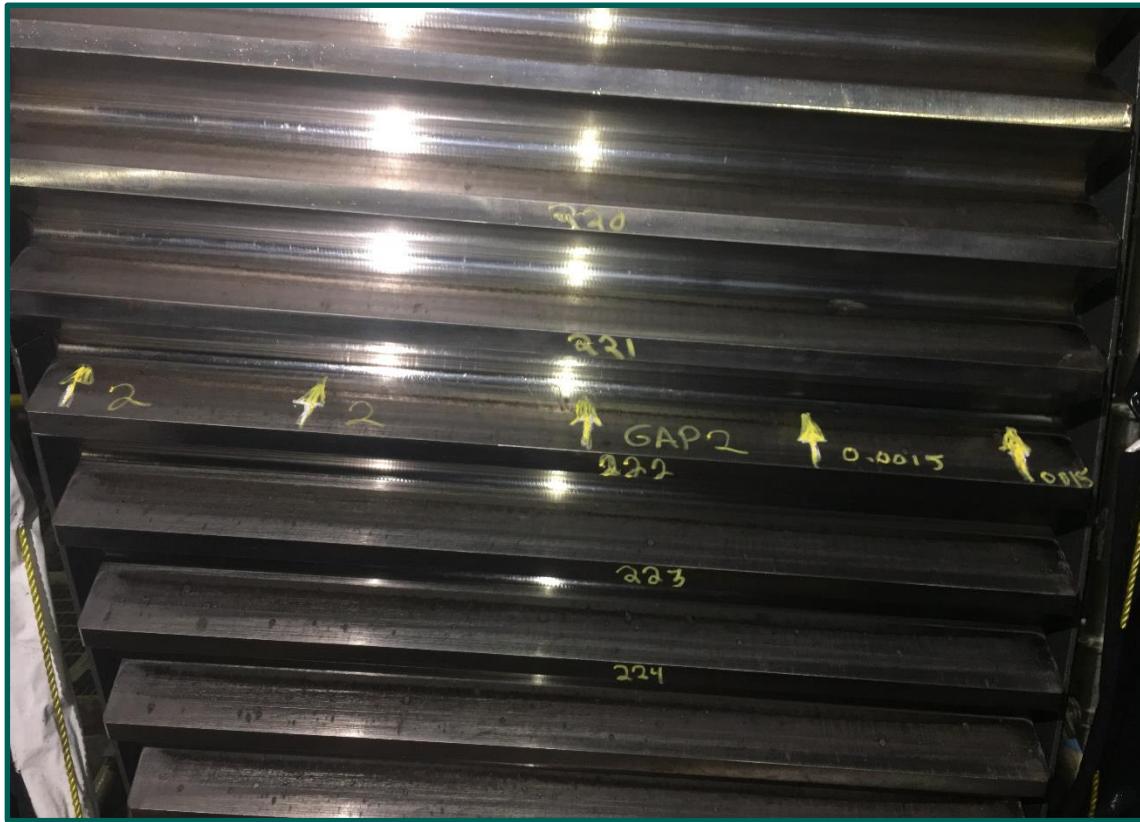
# Joint couronne 221-222 (Gap)

- Une ouverture de 0.002 est présente sur le joint côté moteur (est). Joint est en décroissance d'est en ouest jusqu'à 0.0015.

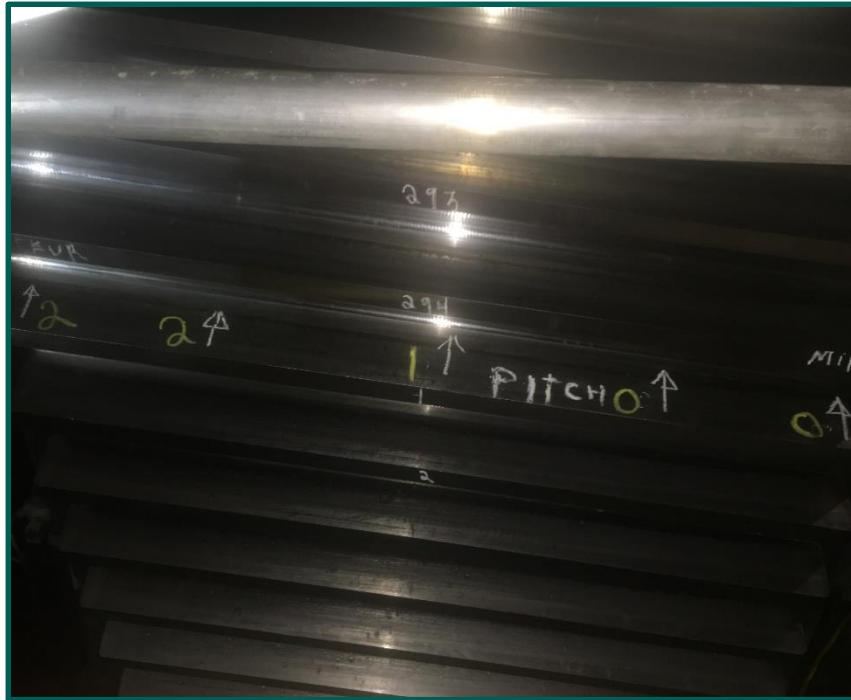
# Joint couronne 294-1(pitch)

- Une ouverture (pitch) de 0.002 est présente sur le joint côté moteur (est) et au quart en partant côté moteur et de 0.001 au centre.

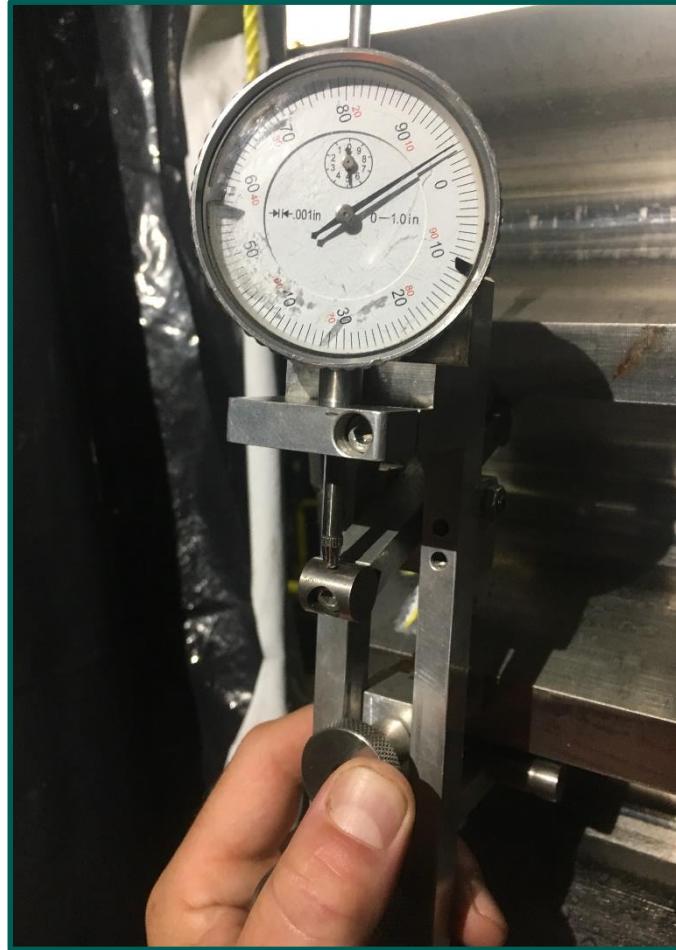
# Joint couronne 73-74 (Pitch)

- Une ouverture de 0.004 est présente sur le joint côté moteur (est) en décroissance jusqu'à 0.002 vers l'ouest (côté broyeur).

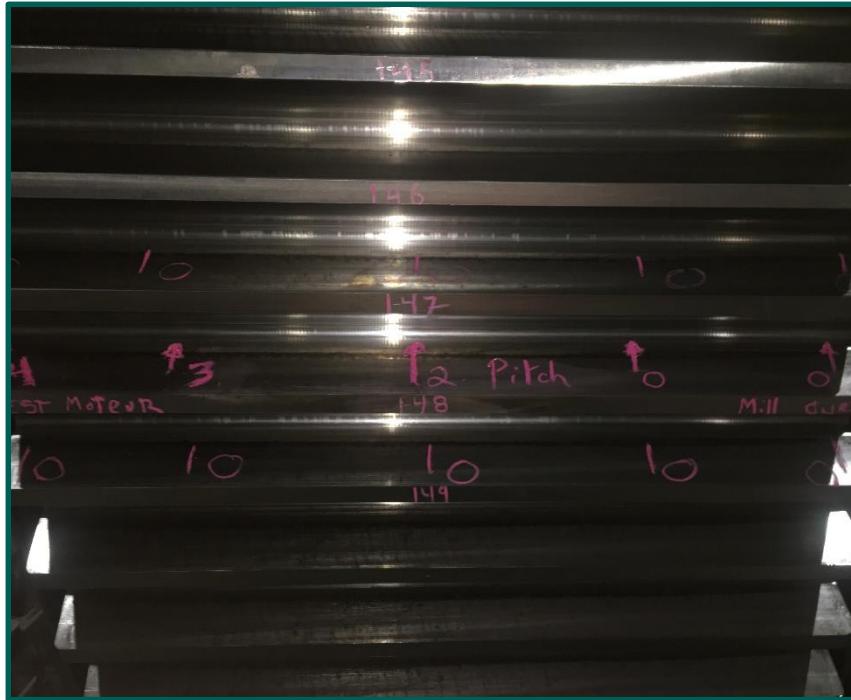
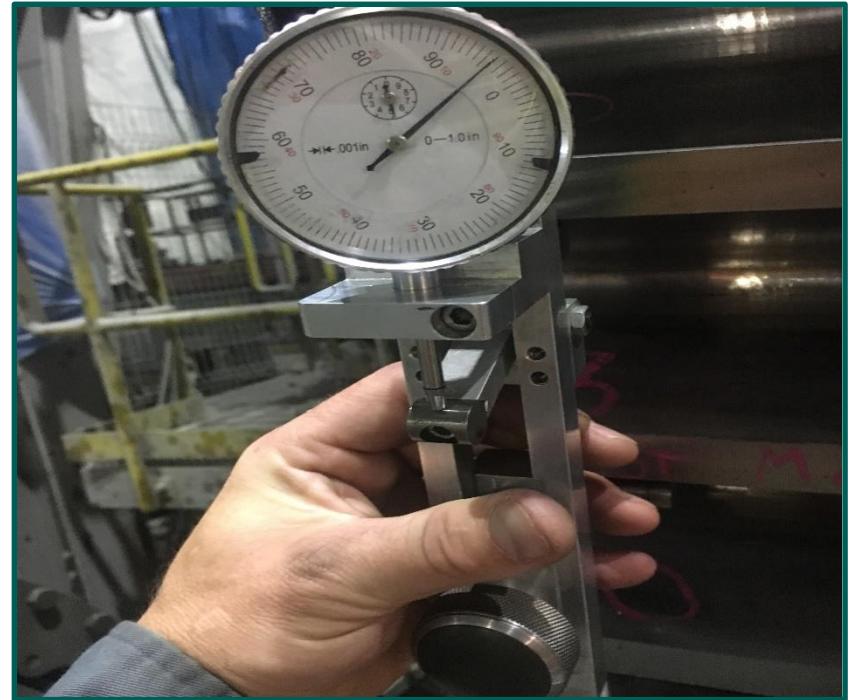
# Joint couronne 147-148 (Pitch)

- Une ouverture de 0.004 est présente sur le joint côté moteur (est) .

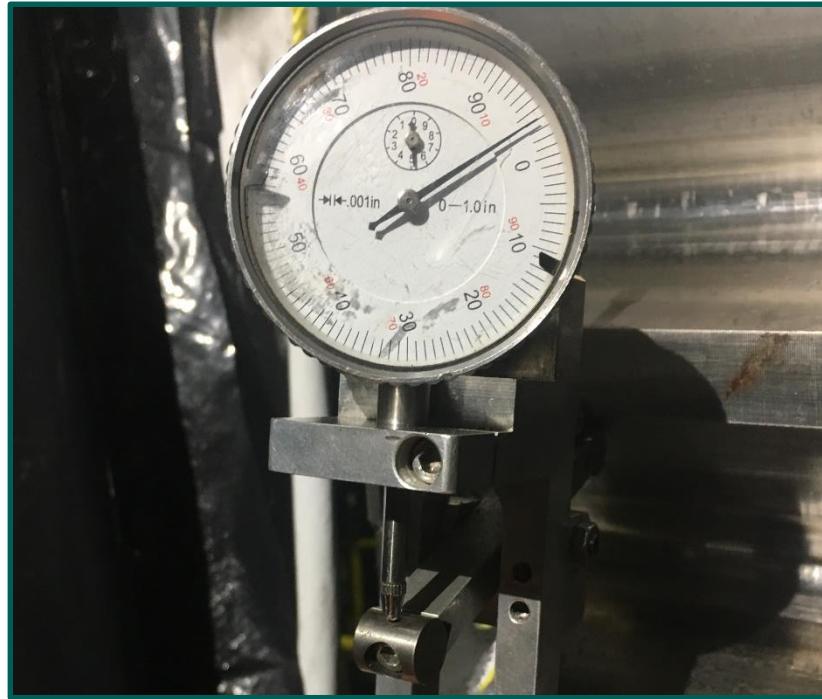
# Joint couronne 221-222 (Pitch)

- Une ouverture de 0.004 est présente sur le joint côté moteur (est) .
- Toutes les ouvertures mentionnés ci-dessus sont acceptable

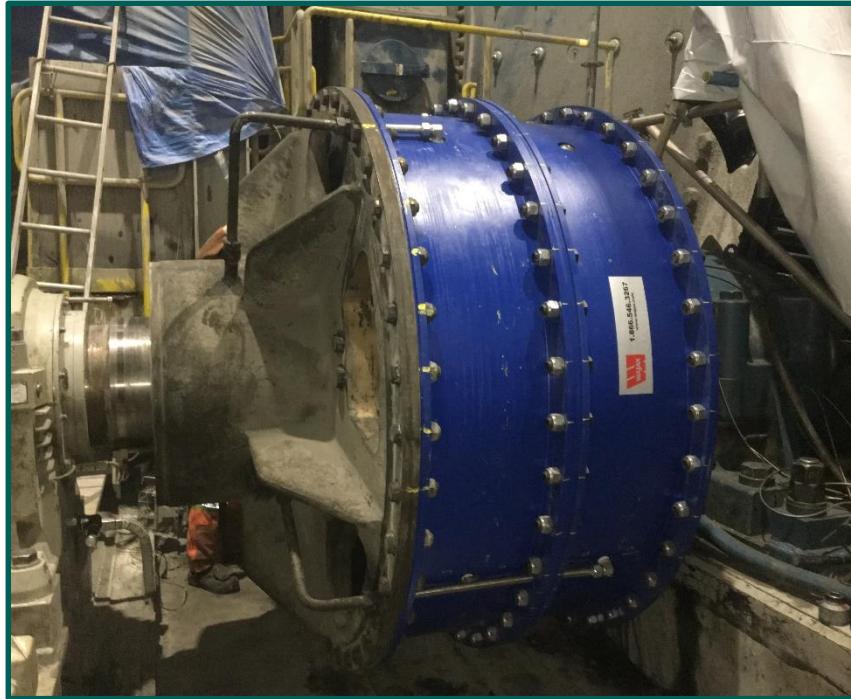
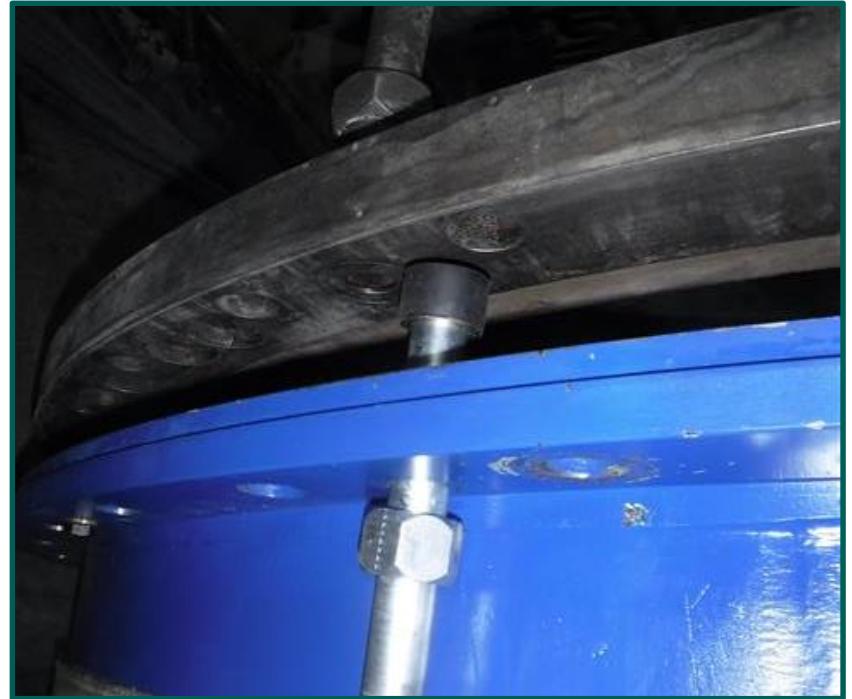
# Embrayage côté nord

- L'unité d'embrayage a été remplacé lors de cette inspection. Des boyaux neufs ont été utilisés lors de l'installation.

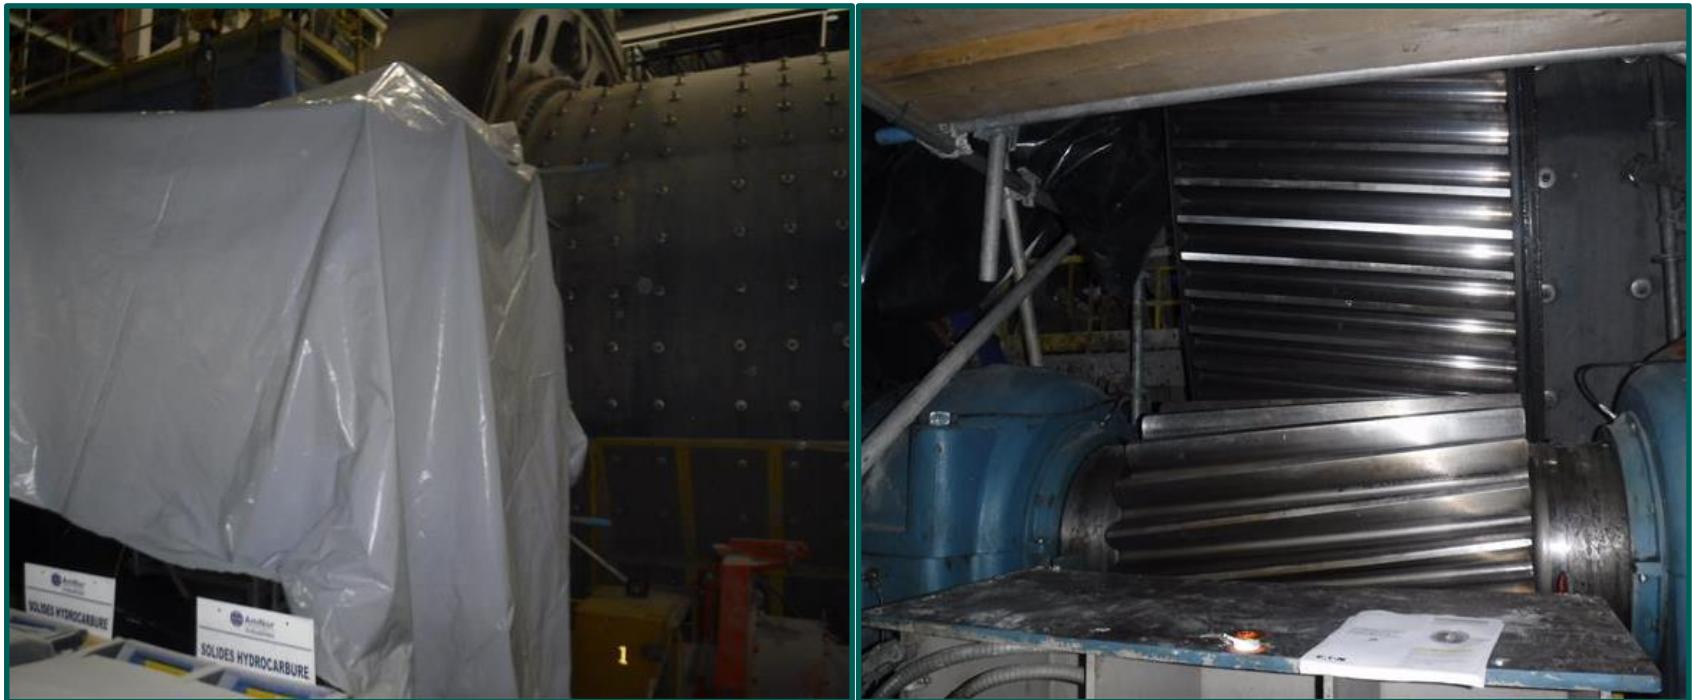
# Inspection couronne

- Une abri a été installé pour l'inspection de la couronne et les pignons.
- Les 2 pignons ont aussi été inspectés lors des travaux.

- Nous devrions faire fabriquer une plateforme qui pourrait être réutilisée pour les nettoyages de la couronne et les inspections aux particules magnétiques. Cela sauverait beaucoup de temps, surtout le temps passé sur la fabrication d'échafaudage.

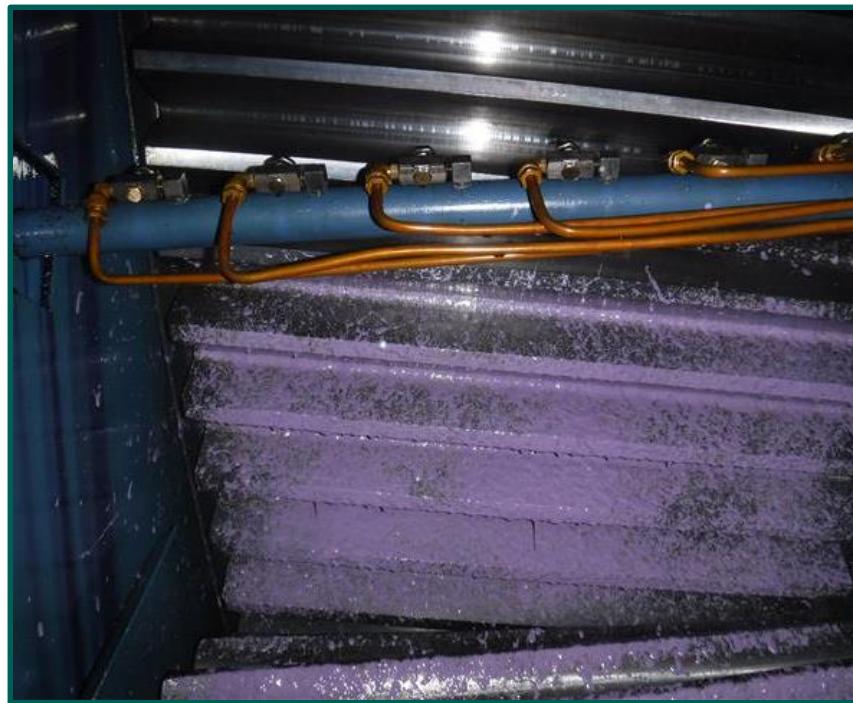
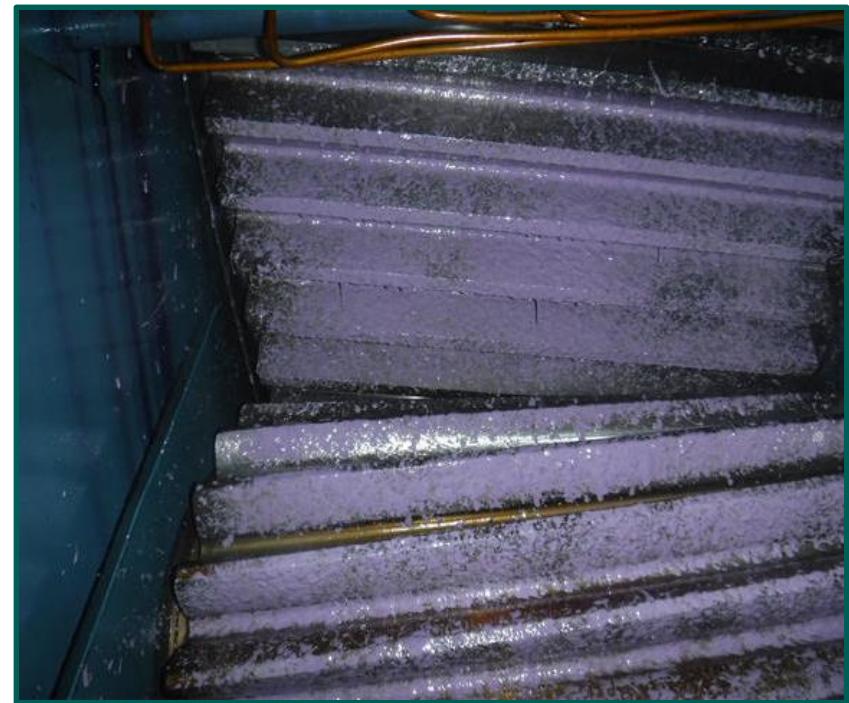
# Inspection couronne

- La couronne et les 2 pignons ont été regarnis avant la mise en marche du broyeur.

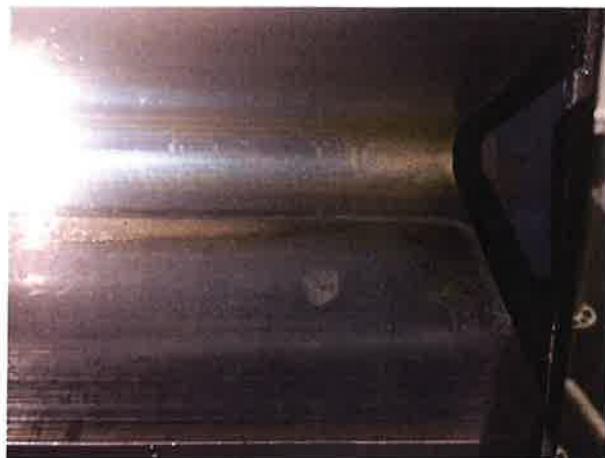
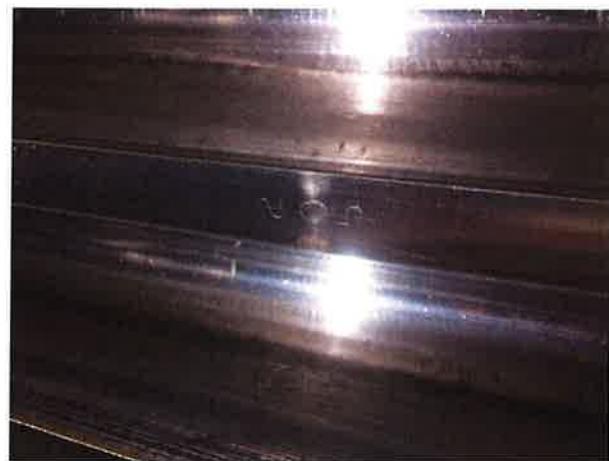
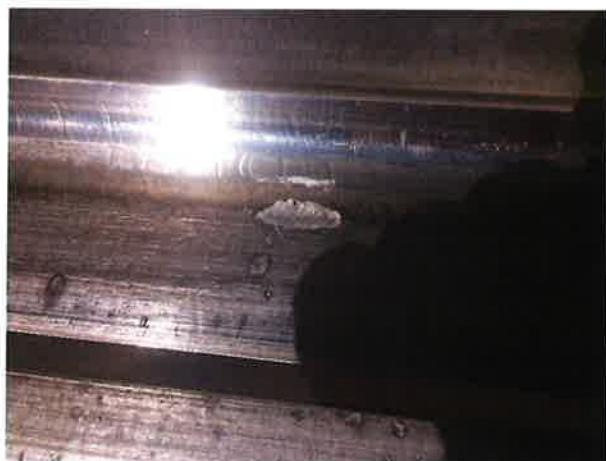
<b>Magnétoscopie</b>	Norme : Détection de fissures	Critère : Selon entente client
Aucune fissure n'a été décelée par cette méthode mais des marques d'écaillage ont été décelées sur plusieurs dents de la couronne.		
Voir les photos en annexe.		
Surface Propre et sèche
