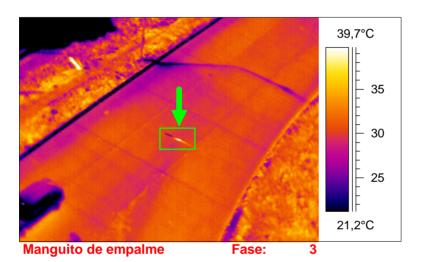
Localización		Piquete 6 - 7
Equipamiento		Manguito de empalme
Fase		3
Carga actual	58	Carga máxima 600

T. Medida	45,5°C	T. Ambiente	15,0°C	Carga Actual	58	Carga Max.	600
	,		,	J		- · · · J · · · · ·

Sobretemperatura (Δt) corregida para carga del 100%: 4901,0 °C

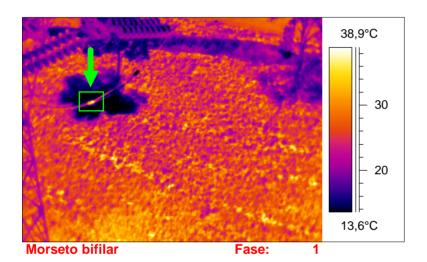
Localización		Piquete 7 RR	
Equipamiento		Morseto bifilar	
Fase		1	
Carga actual	58	Carga máxima	600

T. Medida	38,6°C	T. Ambiente	15,0°C	Carga Actual	58	Carga Max.	600
	,		,	- a. g

Sobretemperatura (Δt) corregida para carga del 100%: 3781,9 °C

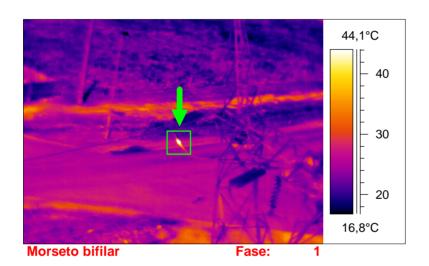
Localización	Piquete 8 RA
Equipamiento	Morseto bifilar
Fase	1
Carga actual 58	Carga máxima 600
Fecha de Inspección	06/10/2005

T. Medida	73,5°C	T. Ambiente	15,0°C	Carga Actual	58	Carga Max.	600
i. Wedida	73,5 C	i. Ambiente	15,0 C	Carga Actuai	50	Carga wax.	000

Sobretemperatura (Δt) corregida para carga del 100%: 9387,0 °C

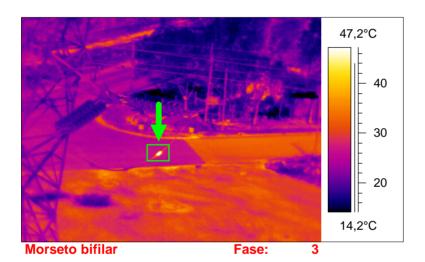
Localización	Piquete 8 RA	
Equipamiento	Morseto bifilar	
Fase	3	
Carga actual 58	Carga máxima	600

T. Medida	53,3°C	T. Ambiente	15,0°C	Carga Actual	58	Carga Max.	600
i. Wicaida	00,0	i. Ambiente	10,0 0	oui ga Actuai	00	ourga max.	000

Sobretemperatura (Δt) corregida para carga del 100%: 6147,2 °C

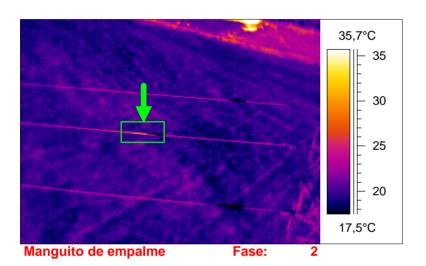
Localización	Piquete 30	
Equipamiento	Manguito de empalme	
Fase	2	
Carga actual 58	Carga máxima 600)

T. Medida	33,4°C	T. Ambiente	15,0°C	Carga Actual	58	Carga Max.	600
i. wedida	33,4 C	i. Ambiente	15,0 C	Carga Actual	56	Carga wax.	00

Sobretemperatura (Δt) corregida para carga del 100%: 2953,4 °C
