## Edificio:

CL/ MODESTO LAFUENTE , 63 - 28003 MADRID (MADRID)

## PARTE I: ESTADO DE CONSERVACIÓN

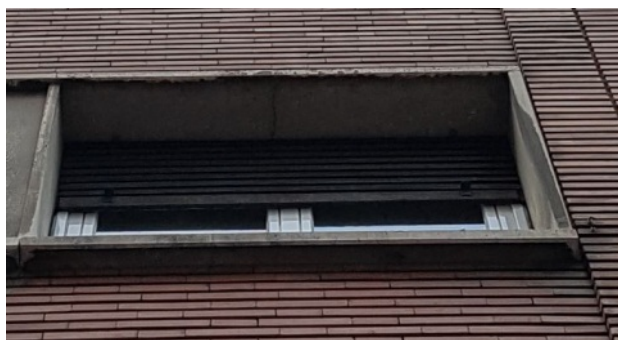
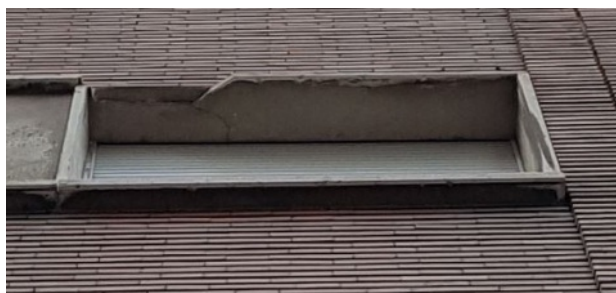
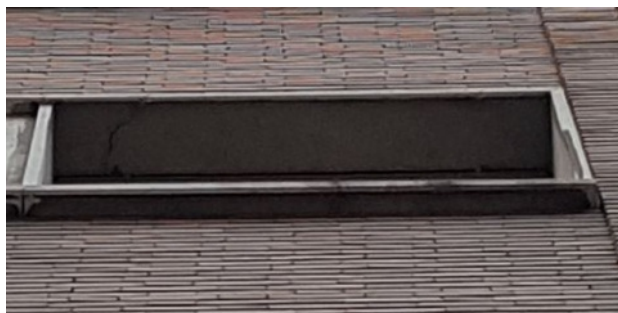
Localización: 2A, 3ªA, 4ªA (CL. Modesto Lafuente)

Deficiencia: **Fractura de placa de piedra de dintel en recercado de huecos de ventanas c/ Modesto Lafuente**

Descripción: Fractura de piezas

Observaciones: Riesgo de desprendimiento a la vía pública, se recomienda auscultación de todas las piezas en dinteles de los huecos de fachadas para detectar posibles lesiones.

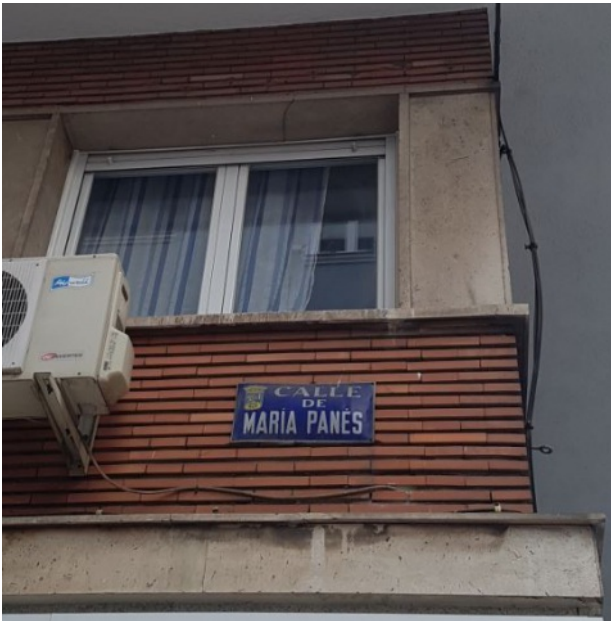
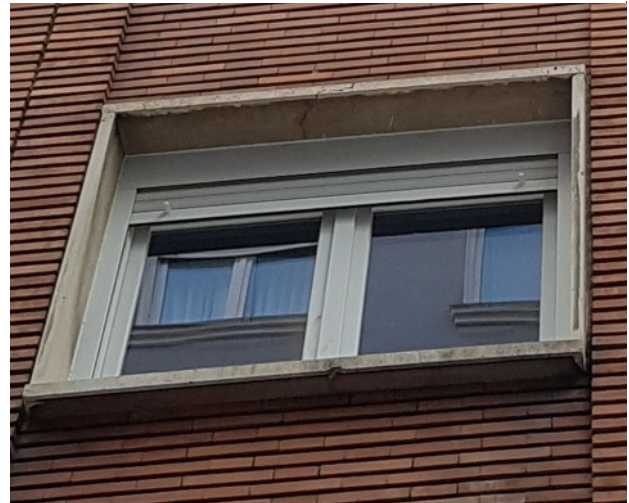
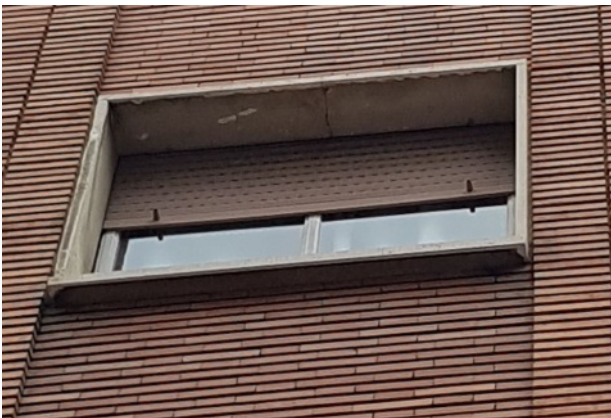
Localización: 1ºC, 2ºB, 3ºB (CL. Mª Panes)

Deficiencia: **Fractura de placa de piedra de dintel en recercado de huecos de ventanas c/ Mª Panes**

Descripción: Fractura de piezas

Observaciones: Riesgo de desprendimiento a la vía pública, se recomienda auscultación de todas las piezas en dinteles de los huecos de fachadas para detectar posibles lesiones.

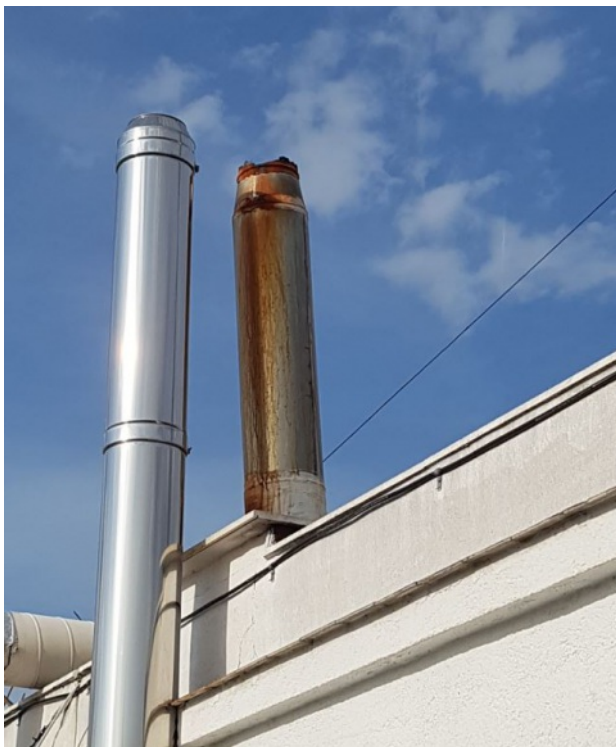
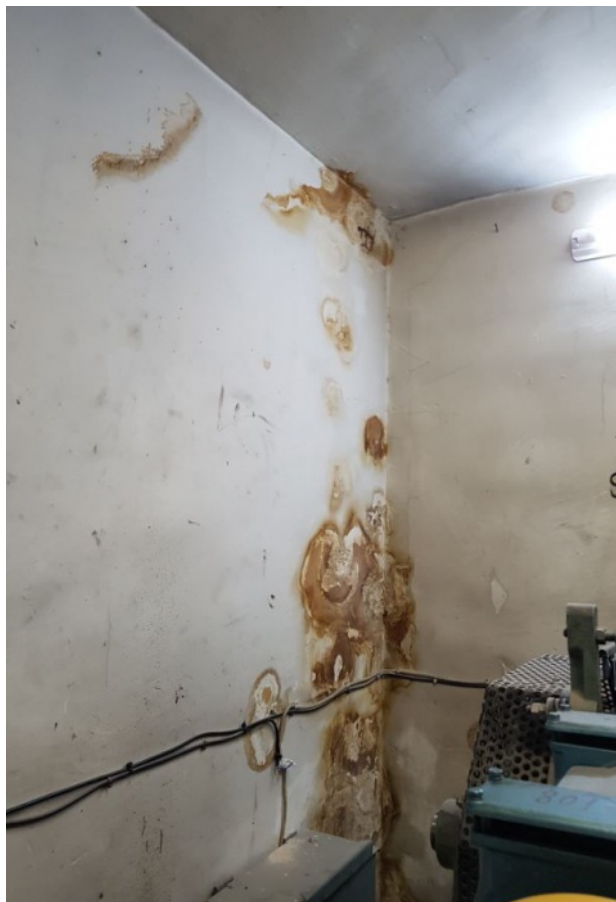
**Localización:** Cubierta de casetón de Ascensores

**Deficiencia:** Mal estado antigua chimeneas y shunts y paramento de casetón del ascensor

**Descripción:** El tubo metálico de la antigua chimenea en desuso que discurre por conducto cerámico adosado al cuarto de maquinas de los ascensores en cubierta, permite el paso de agua de lluvia afectando los paramentos de dicho cuarto.

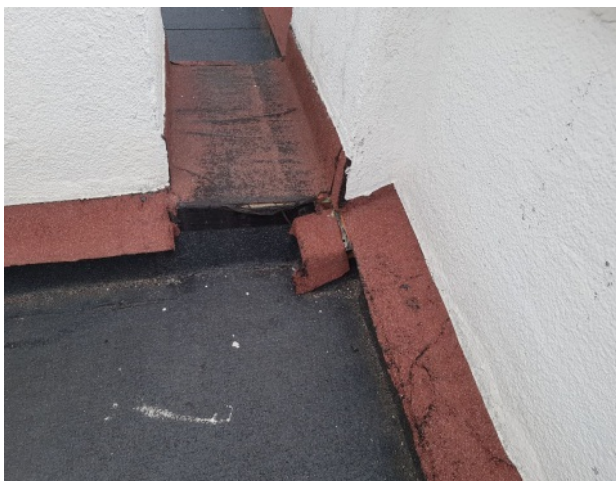
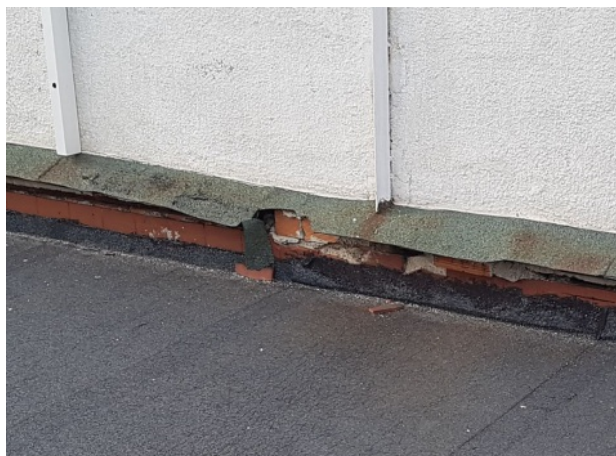
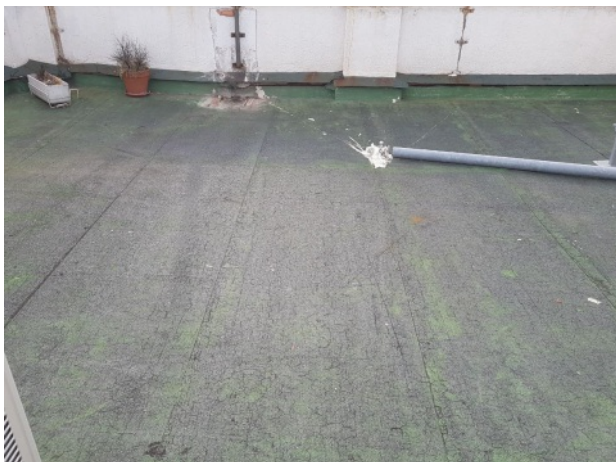
**Localización:** Azotea ultima planta

**Deficiencia:** Ausencia, deformación y/o rotura de las membranas impermeabilizantes en azoteas

**Descripción:** Deficiencias puntuales en Laminas Impermeabilizantes en azotea. Membrana de color verde al limite de su vida útil, cuarteada se recomienda su sustitución para evitar futuras filtraciones
