**CALLE MODESTO LAFUENTE Nº 63**

**COMENTARIOS PARA JUNTA DE VECINOS**

**PPTO. Ref: MDLF\_EN2023**

**Enero del año 2023**

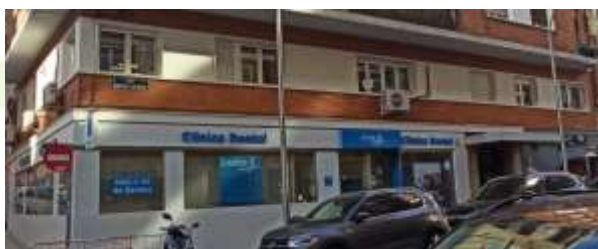
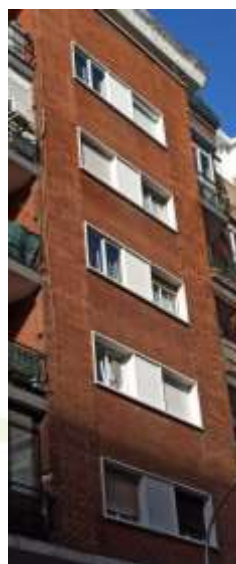
Entre las de gran envergadura, se realizaron trabajos en las **fachadas delanteras**, de forma parcial, con la rehabilitación de ciertos elementos que se encontraban en un estado no deseado. Se produjo la actuación en la fachada principal de Modesto Lafuente y en el lateral de María Panés.

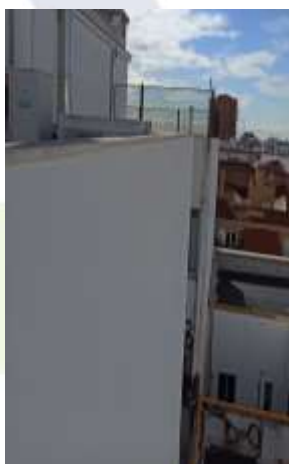
En la fachada trasera se actuó en dos zonas separadas que coincidían con patios y una cubierta a su vez, compartidos con otras comunidades.

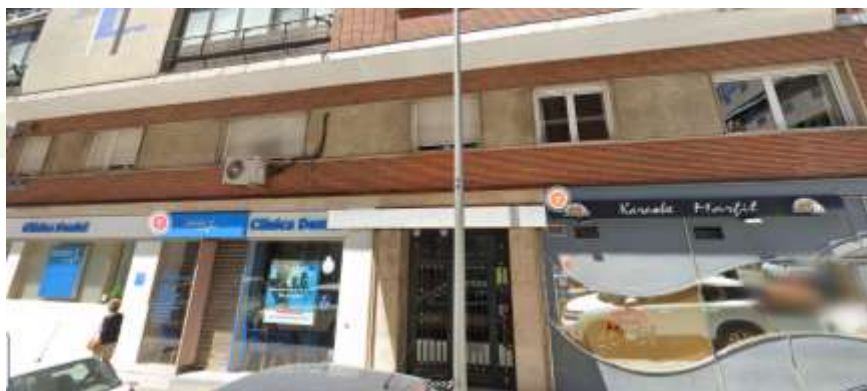
Estado anterior

Inicialmente nos encontramos una superficie general de trabajo con alto desgaste, y zonas puntuales, numerosas, con huecos y rotos de piedra, así como falta de sellados entre piezas. Las manchas generalizadas son el menor de los males.

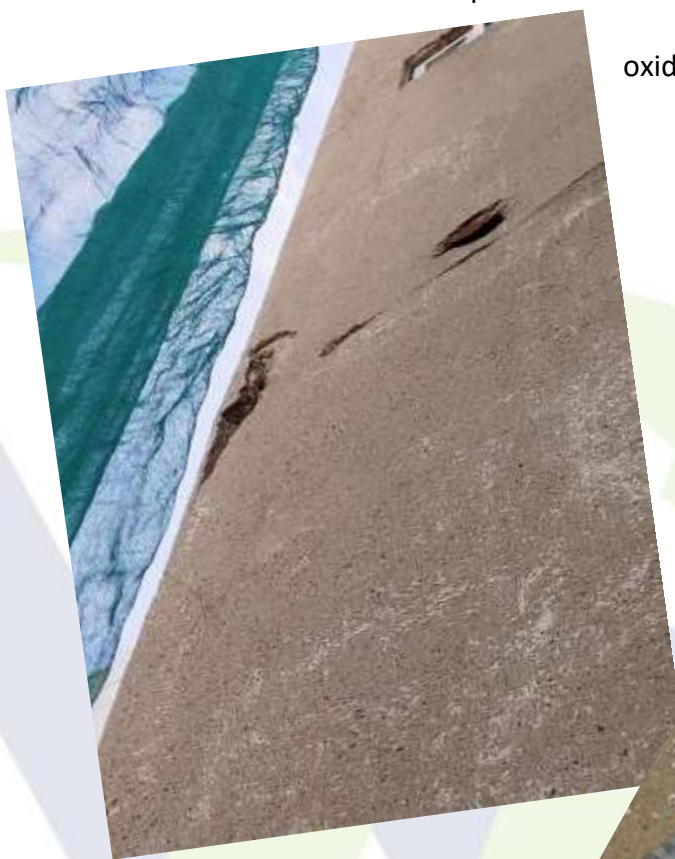
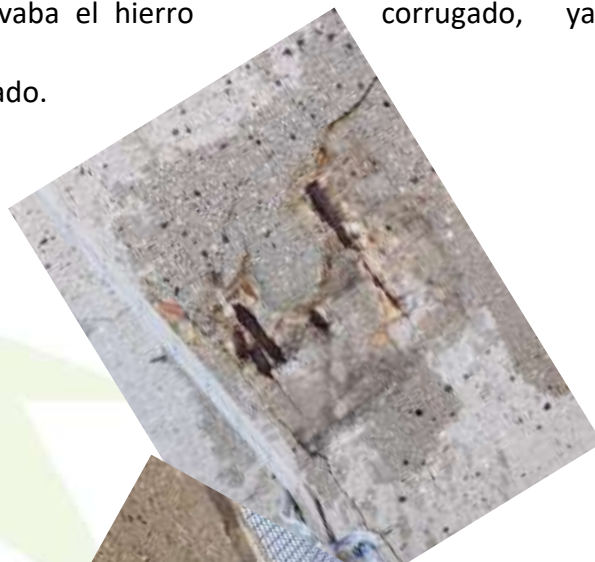
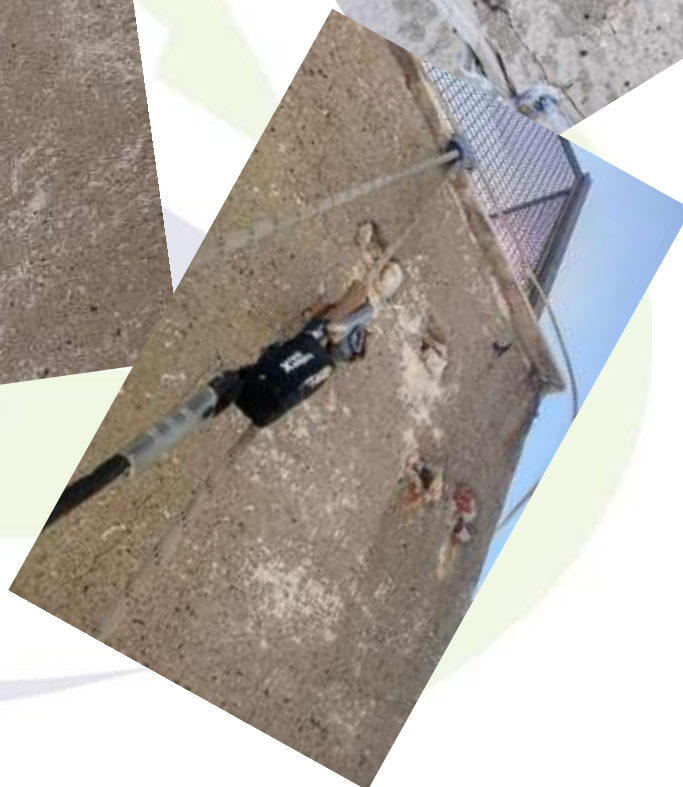
Detalles antes de actuación

La actuación en las fachadas principales era necesaria, aún más lo eran el resto de trabajos en las zonas que se ha actuado en la parte no principal. El estado que presentaban las superficies podemos calificarlas de muy alta degradación. Al estado general de las superficies sobre las que se actuó que era de muy alta degradación, tendríamos que añadir huecos de pequeñas y otros de gran dimensión o tamaño, llegando a faltar el necesario recubrimiento de mortero en zonas en las que se observaba el hierro corrugado, ya oxidado.

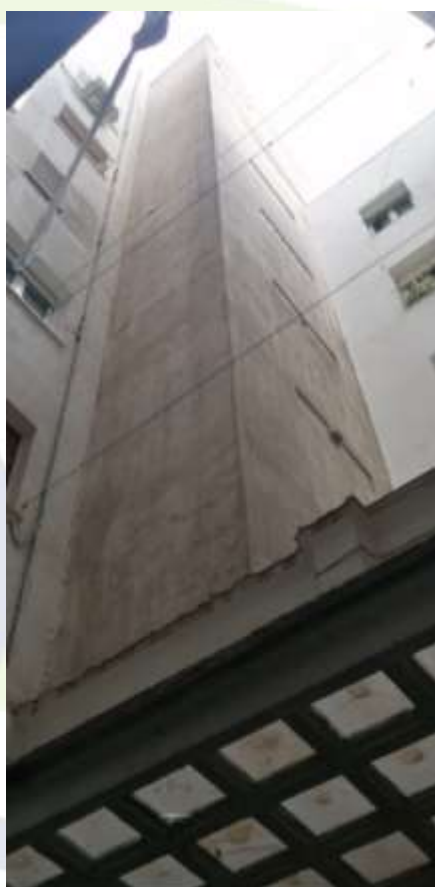
Estado anterior

En la fotografía, que aparece a izquierdas de este texto, podemos observar el patio que hemos llamado “zona dos trasera” en la cual podemos comprobar el estado de **muy alta disgregación** del paramento vertical. Así mismo en la base de la ventana aparece un ladrillo desprotegido.

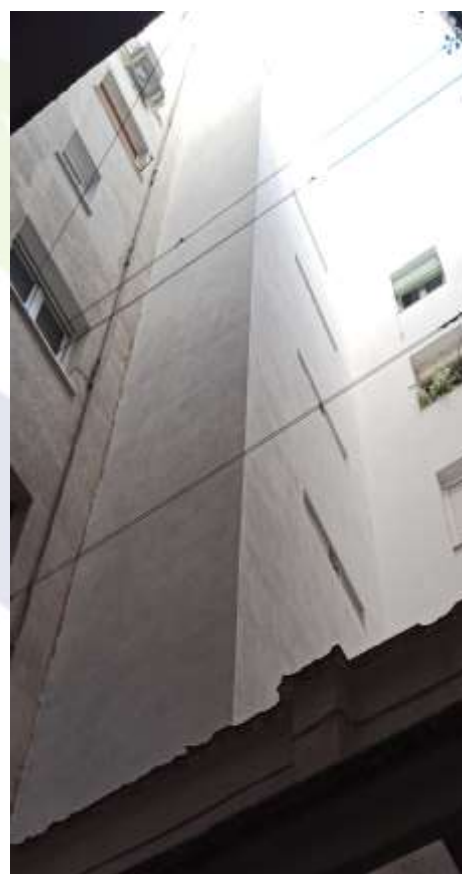
Estado rehabilitado

En la foto que aparece a derechas aparece una fotografía una vez realizada la rehabilitación del patio.

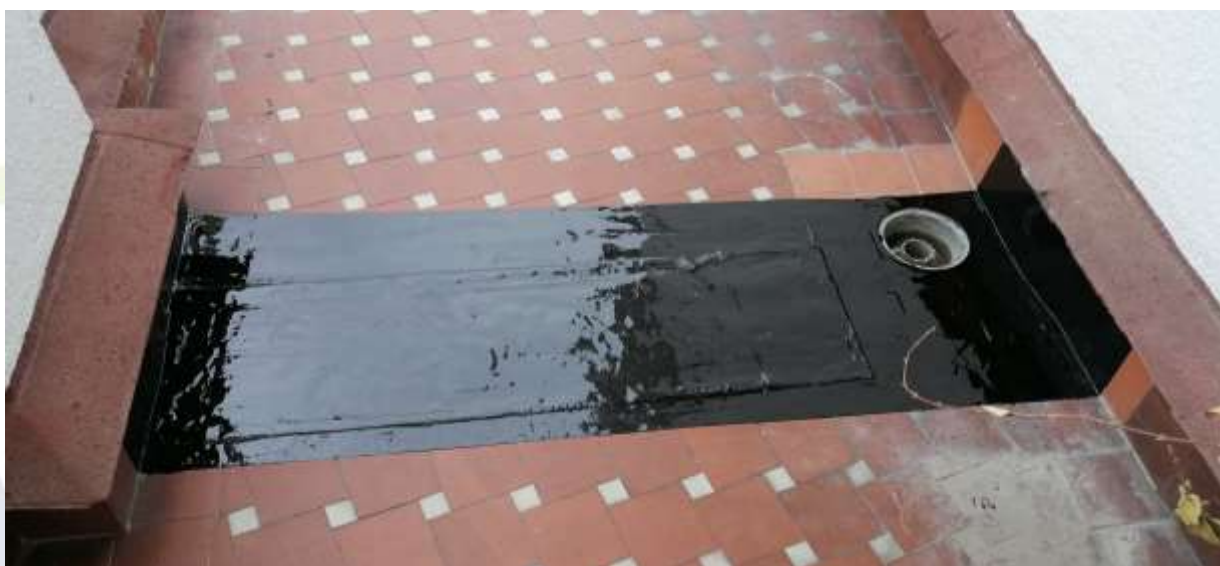
Actuación sobre sumidero y junta de dilatación que causó humedades en piso inferior

Se han realizado en ambas terrazas superiores, séptimo “B” y octavo “B” trabajos de urgencia debidos a humedades que han generado las mismas. El estado de las terrazas no es el más idóneo para responder a un futuro con un clima tan extremo puntualmente en cada estación, por lo cual proponemos actuaciones de rehabilitación en las mencionadas terrazas, entre que se incluiría una impermeabilización de las mismas y reacondicionamientos de pendientes en diversas zonas, dentro de actuaciones generales.

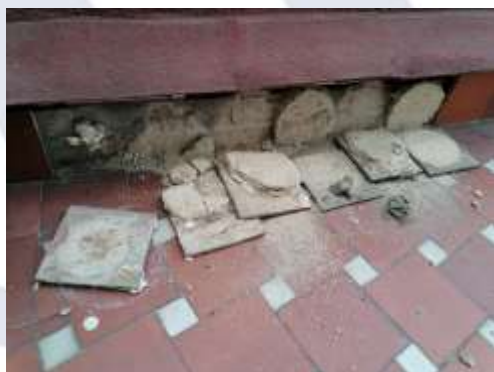
Detalle encontrado en dicha terraza, piezas que se desmoronaban con un dedo, en la misma terraza, octavo “B”.
