**REPÚBLICA FEDERATIVA DO BRASIL
MINISTÉRIO DA INFRAESTRUTURA
AGÊNCIA NACIONAL DE TRANSPORTES TERRESTRES – ANTT
SUPERINTENDÊNCIA DE EXPLORAÇÃO DA INFRAESTRUTURA RODOVIÁRIA**

Concessionária: MT 3^a ETAPA BR-163 (CRO)

RELATÓRIO DE ACOMPANHAMENTO

Código do Relatório: RA CRO 111122

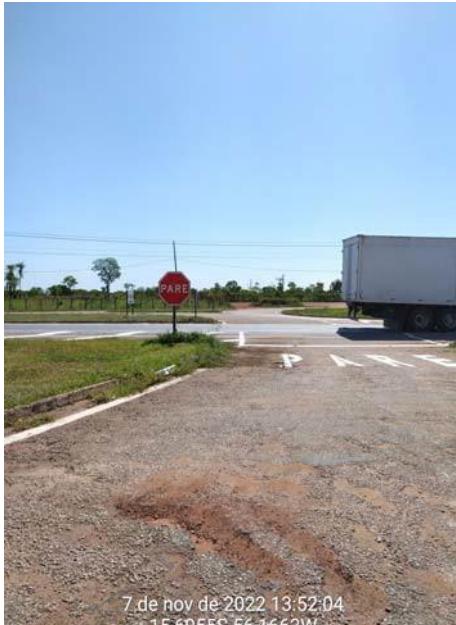
CRO	BR070MT
517,990	C
15341.542	07/11/2022 14:53:17

LAT.:	-15,69555	LONG	-56,16638
Buraco em pista			
Estado Geral do Pavimento

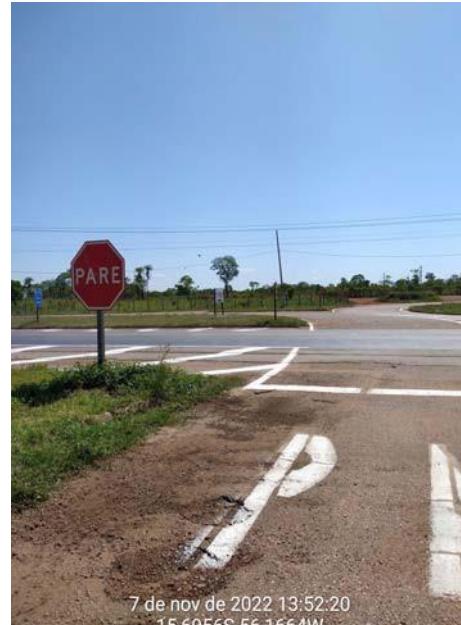
CRO	BR070MT
517,990	C
15341.542	07/11/2022 14:53:17

LAT.:	-15,69555	LONG	-56,16638
Buraco em pista			
Estado Geral do Pavimento

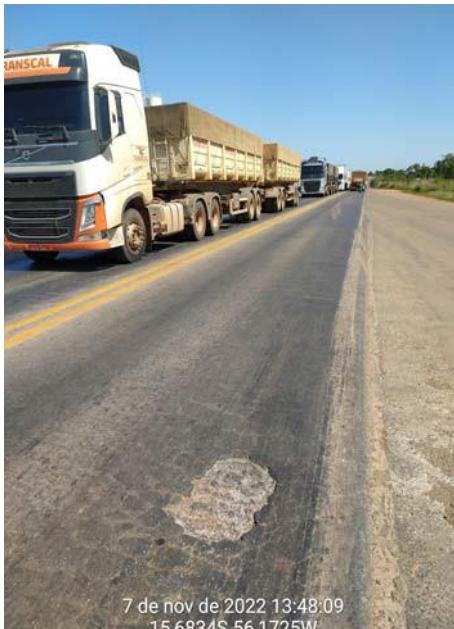
CRO	BR070MT
519,570	D
15341.541	07/11/2022 14:48:54

LAT.:	-15,68351	LONG	-56,17262
Desplacamento com evolução para buraco			
Estado Geral do Pavimento

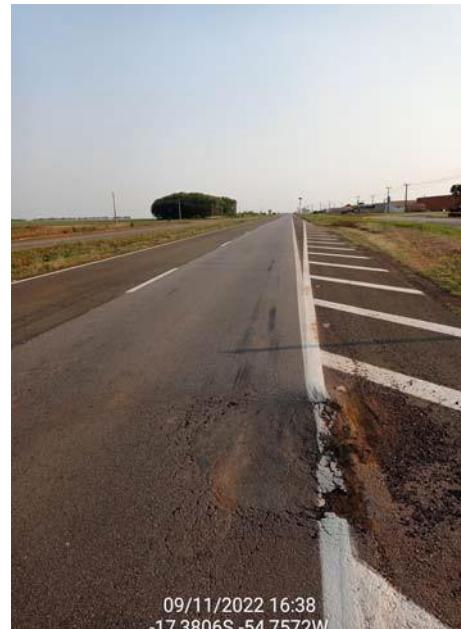
CRO	BR163MT
15,700	D
12243.3178	09/11/2022 17:39:50

LAT.:	-17,38063	LONG	-54,75727
Afundamento			
Estado Geral do Pavimento

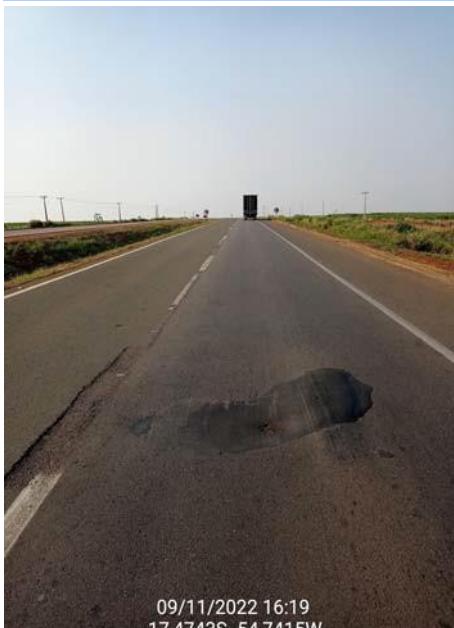
CRO	BR163MT
5,070	C
12243.3177	09/11/2022 17:19:38

LAT.:	-17,47428	LONG	-54,74145
Escorregamento e deformação			
Estado Geral do Pavimento

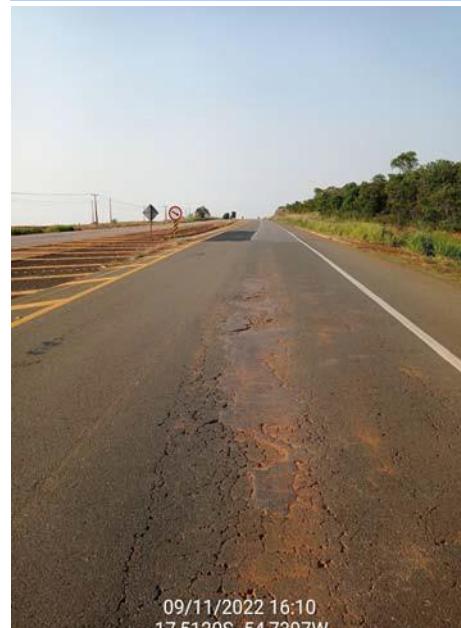
CRO	BR163MT
1,070 a 1,080	C
12243.3176	09/11/2022 17:12:52

LAT.:	-17,51156	LONG	-54,73958
Afundamento e trincas			
Estado Geral do Pavimento

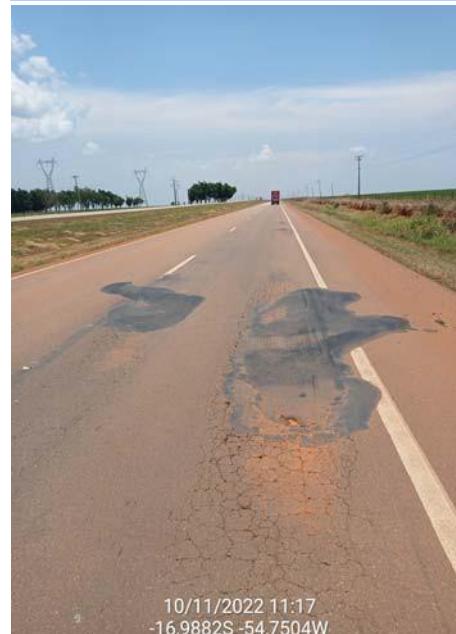
CRO	BR163MT
59,570	C
12243.3186	10/11/2022 12:19:41

LAT.:	-16,98825	LONG	-54,7504
Afundamento e remendo mal executado			
Estado Geral do Pavimento

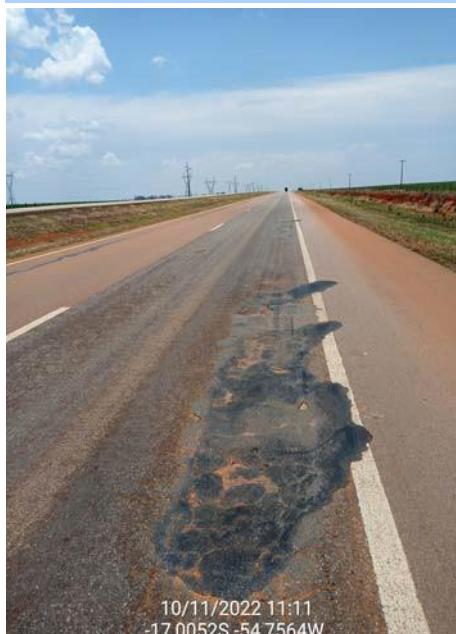
CRO	BR163MT
57,580	C
12243.3185	10/11/2022 12:14:00

LAT.:	-17,00519	LONG	-54,75648
Afundamento e trincas			
Estado Geral do Pavimento

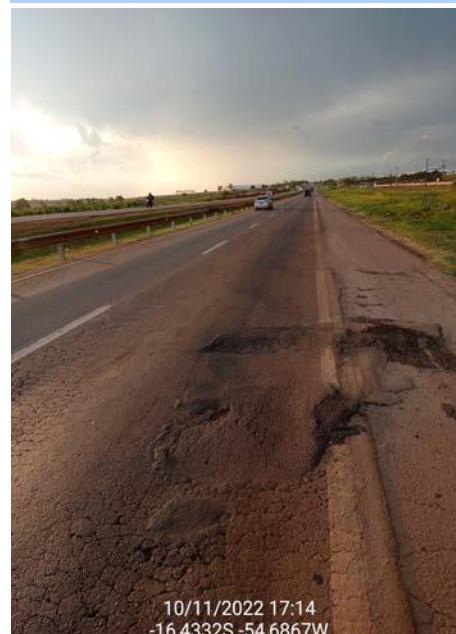
CRO	BR163MT
208,680	C
12243.3214	10/11/2022 18:15:27

LAT.:	-16,43328	LONG	-54,68679
Afundamento e remendo mal executado			
Estado Geral do Pavimento

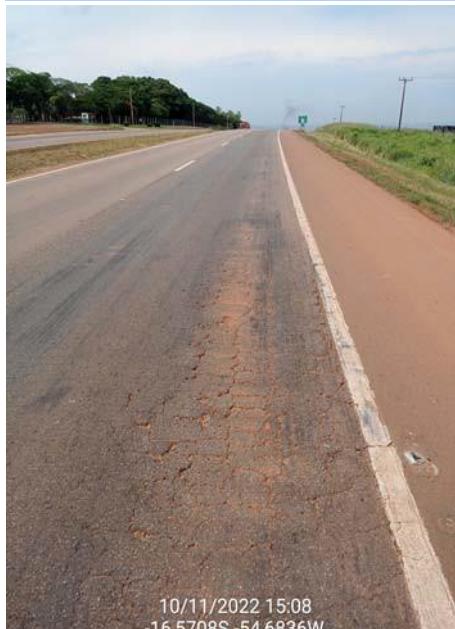
CRO	BR163MT
109,920	C
12243.3203	10/11/2022 15:11:15

LAT.:	-16,57085	LONG	-54,68368
Afundamento e trincas			
Estado Geral do Pavimento

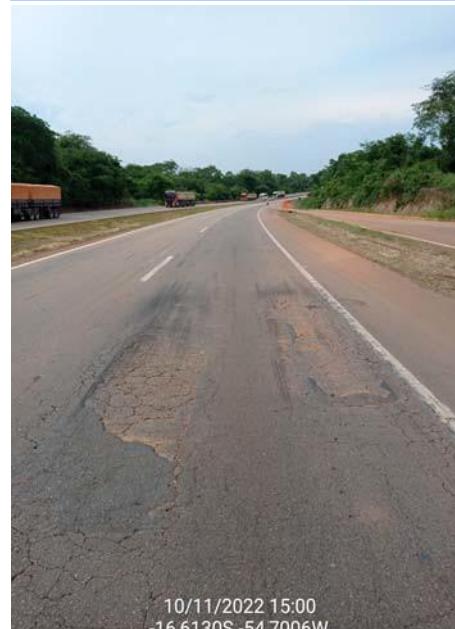
CRO	BR163MT
104,930	C
12243.3202	10/11/2022 15:02:27

LAT.:	-16,61301	LONG	-54,70056
Afundamento e trincas			
Estado Geral do Pavimento

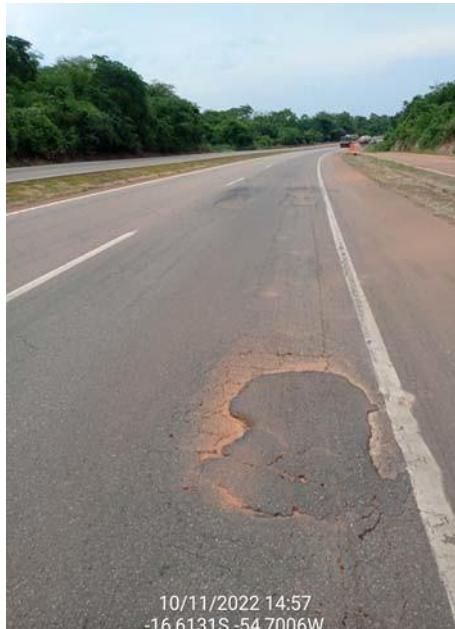
CRO	BR163MT
104,920	C
12243.3201	10/11/2022 14:59:33

LAT.:	-16,61309	LONG	-54,70057
Afundamento e remendo mal executado			
Estado Geral do Pavimento

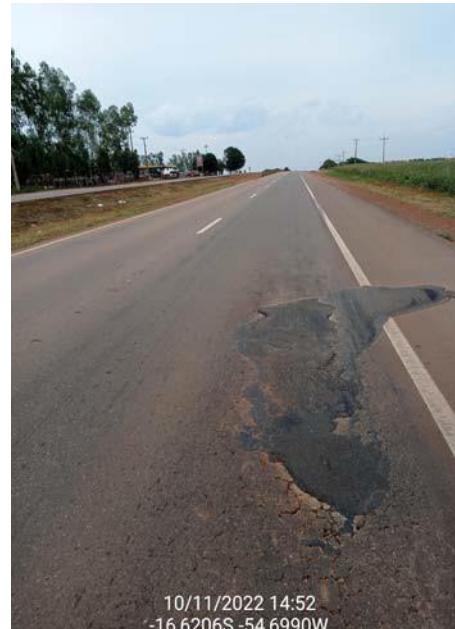
CRO	BR163MT
104,080	C
12243.3200	10/11/2022 14:55:17

LAT.:	-16,62053	LONG	-54,69911
Afundamento e remendo mal executado			
Estado Geral do Pavimento

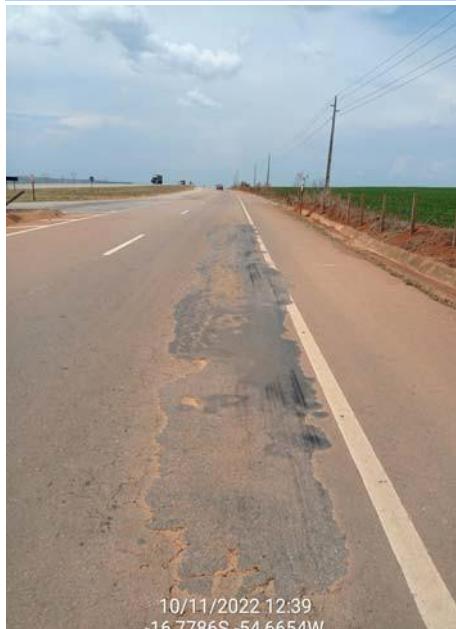
CRO	BR163MT
84,620 a 84,640	C
12243.3196	10/11/2022 13:40:23

LAT.:	-16,77868	LONG	-54,66536
Afundamento e remendo mal executado			
Estado Geral do Pavimento

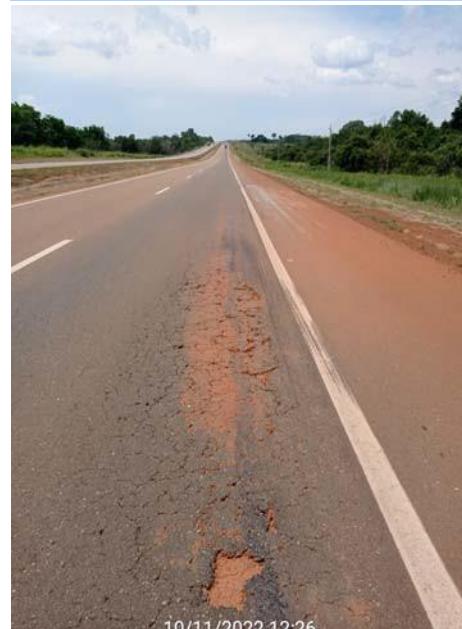
CRO	BR163MT
82,010	C
12243.3194	10/11/2022 13:28:55

LAT.:	-16,79904	LONG	-54,6777
Afundamento e trincas			
Estado Geral do Pavimento

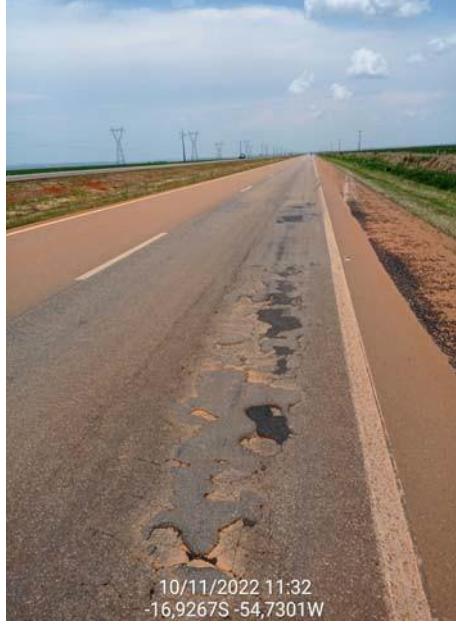
CRO	BR163MT
66,730	C
12243.3188	10/11/2022 12:34:09

LAT.:	-16,92663	LONG	-54,72982
Afundamento e remendo mal executado			
Estado Geral do Pavimento

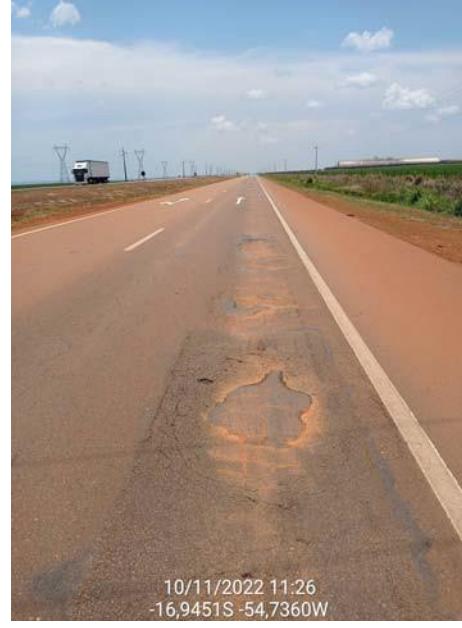
CRO	BR163MT
64,580	C
12243.3187	10/11/2022 12:28:43

LAT.:	-16,94515	LONG	-54,73603
Afundamento e remendo mal executado			
Estado Geral do Pavimento

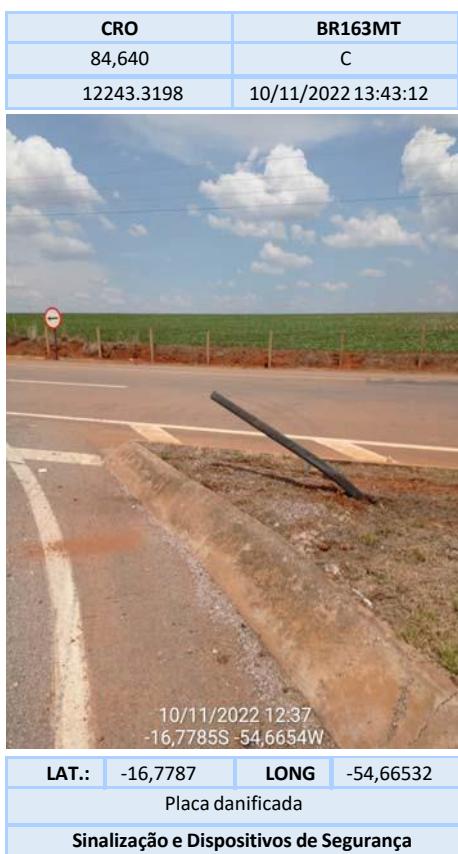
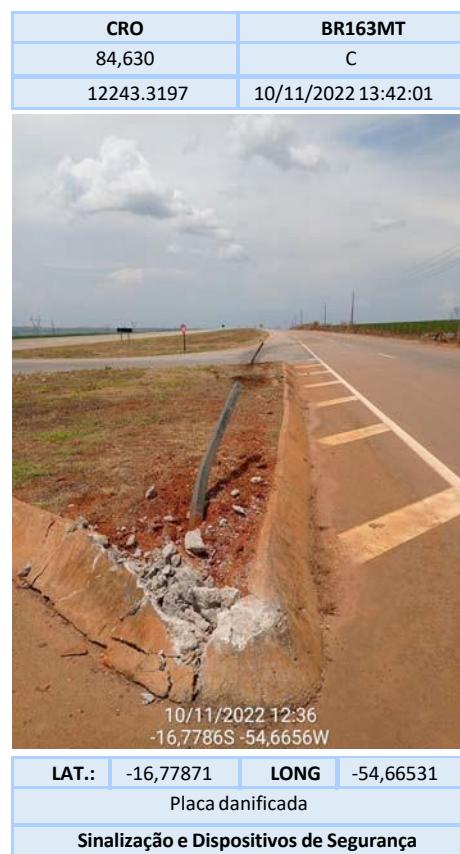
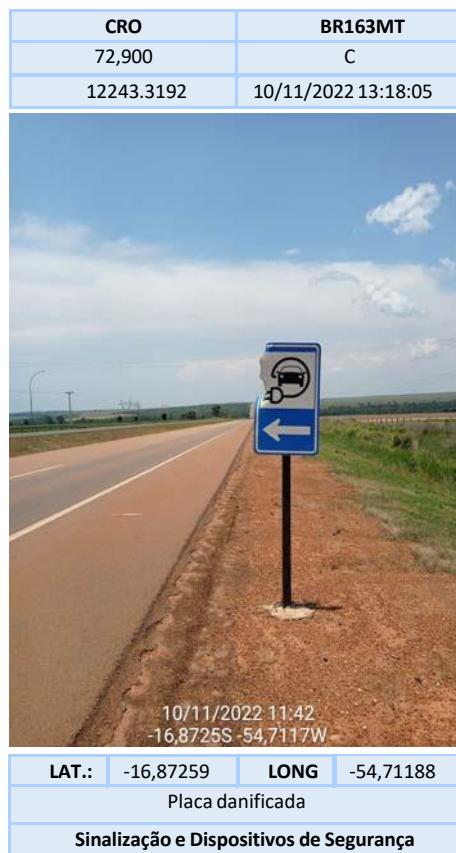
Nº DE IDENT.	DATA	HORA	RODOVIA	KM INICIAL	KM FINAL	S.	FX.	DESCRIÇÃO DA OCORRÊNCIA
122433198	10/11/2022	13:43	BR163MT	84,640	84,640	C	PP	Placa danificada
122433197	10/11/2022	13:42	BR163MT	84,630	84,630	C	PP	Placa danificada
122433192	10/11/2022	13:18	BR163MT	72,900	72,900	C	PP	Placa danificada

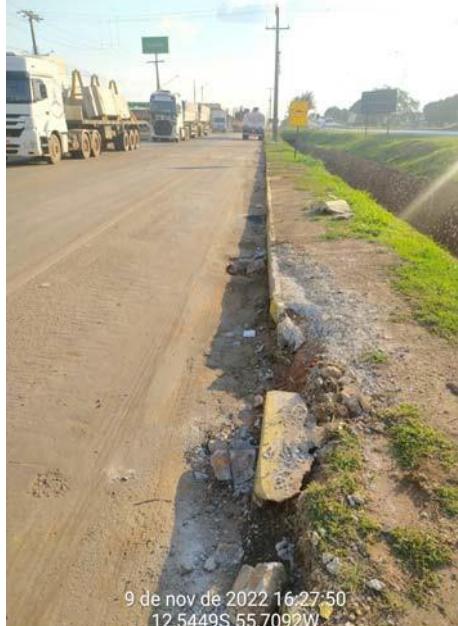
CRO	BR163MT
753,770	C
15341.616	09/11/2022 17:29:15

LAT.:	-12,5449	LONG	-55,70892
Meio fio danificado, localizado em via marginal			
Drenagem e Obra de Arte Corrente

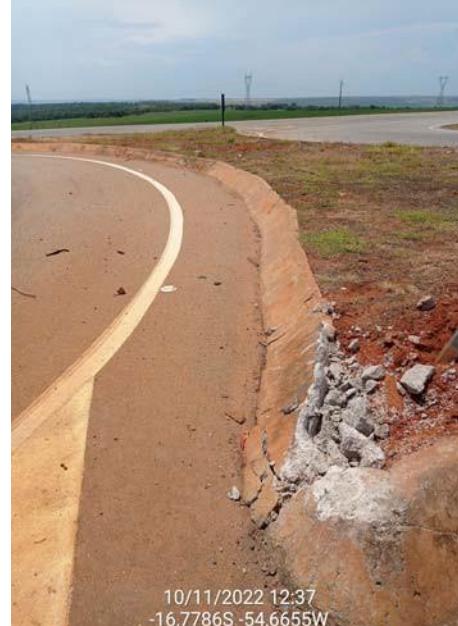
CRO	BR163MT
84,630	C
12243.3199	10/11/2022 13:44:08

LAT.:	-16,77872	LONG	-54,66535
Meio-fio danificado			
Drenagem e Obra de Arte Corrente

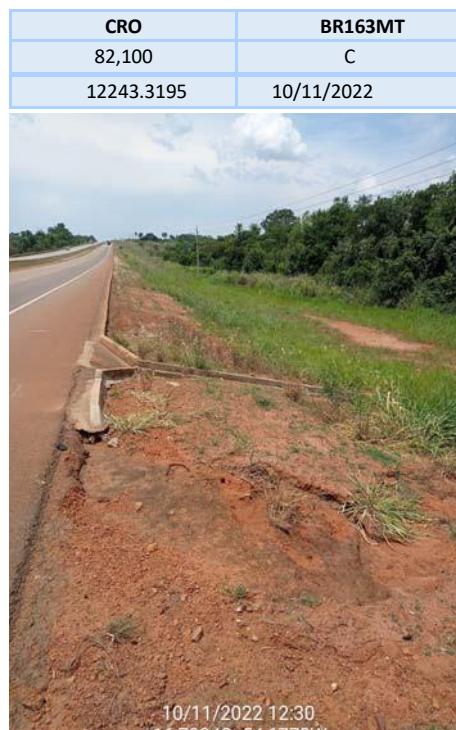
Nº DE IDENT.	DATA	HORA	RODOVIA	KM INICIAL	KM FINAL	S.	FX.	DESCRÍCÃO DA OCORRÊNCIA
122433195	10/11/2022	13:34	BR163MT	82,100	82,100	C	PP	Erosão na lateral da descida dágua - Nível 1 - Estágio inicial de evolução

LAT.:	-16,79842	LONG	-54,67714
Erosão na lateral da descida dágua			
Terraplenos e Estruturas de Contenção

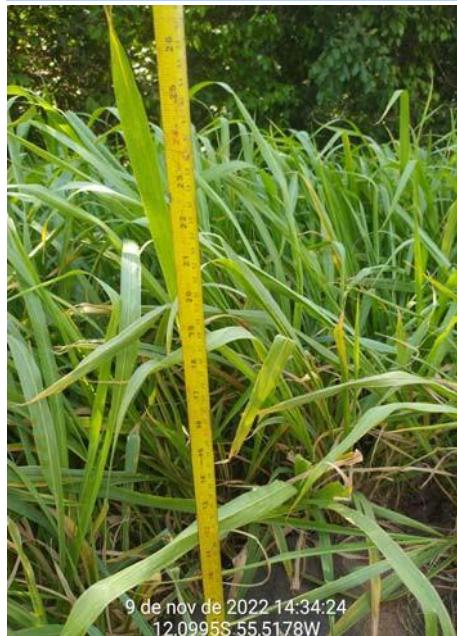
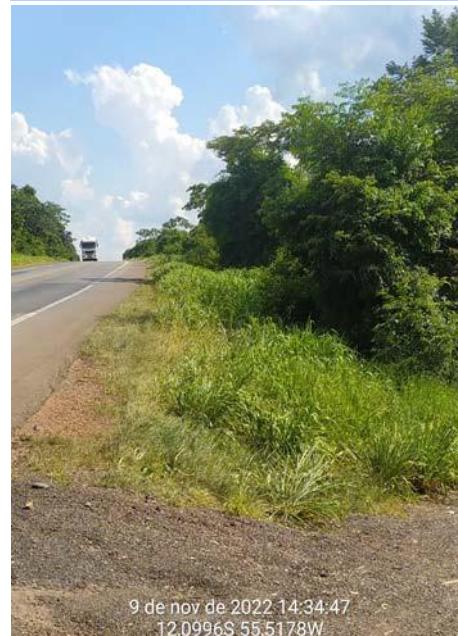
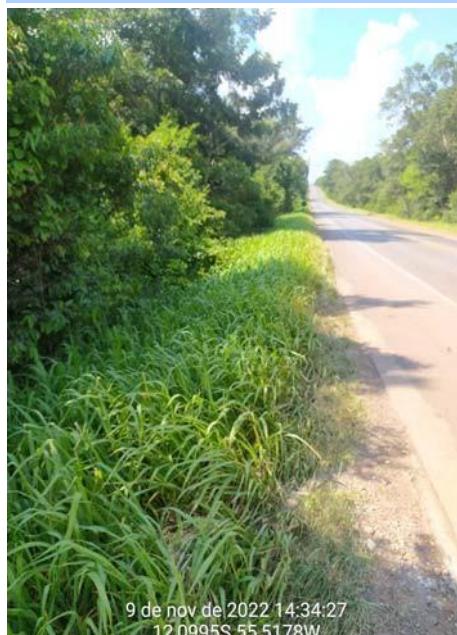
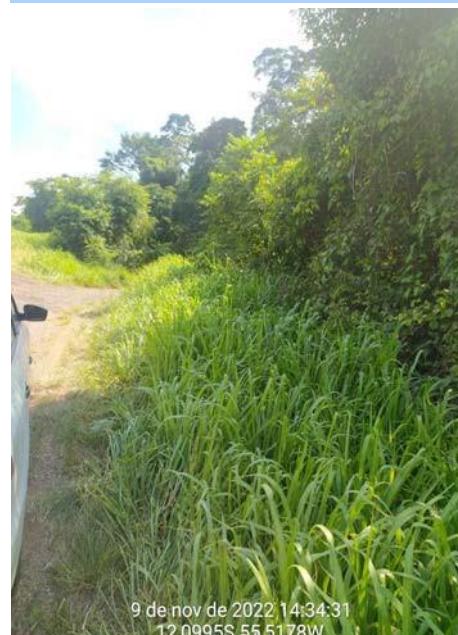
CRO	BR163MT
809,000 a 807,800	C/D
15341.602	09/11/2022 15:36:32

LAT.: -12,09958 LONG : -55,5178
Vegetação alta na faixa de domínio (24 cm)
Faixa de Domínio e Canteiro Central

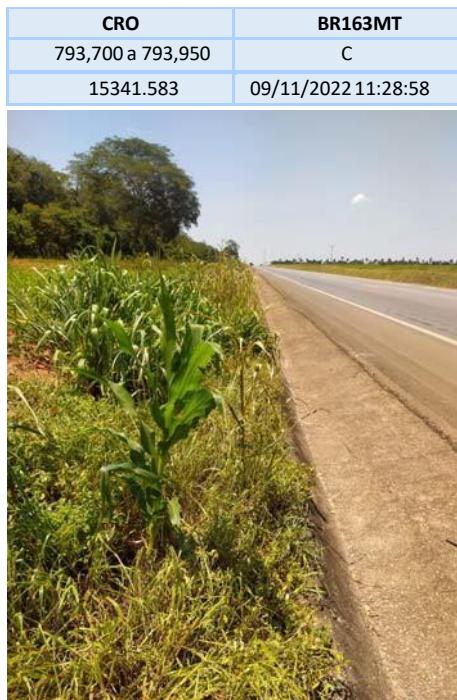
LAT.:	-12,2229	LONG	-55,54319
Vegetação alta na faixa de domínio			
Faixa de Domínio e Canteiro Central

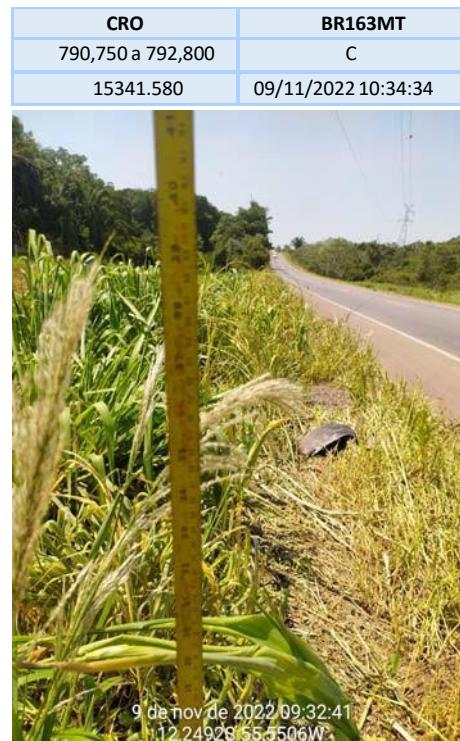
LAT.:	-12,249	LONG	-55,5507
Vegetação alta na faixa de domínio (30 cm)			
Faixa de Domínio e Canteiro Central

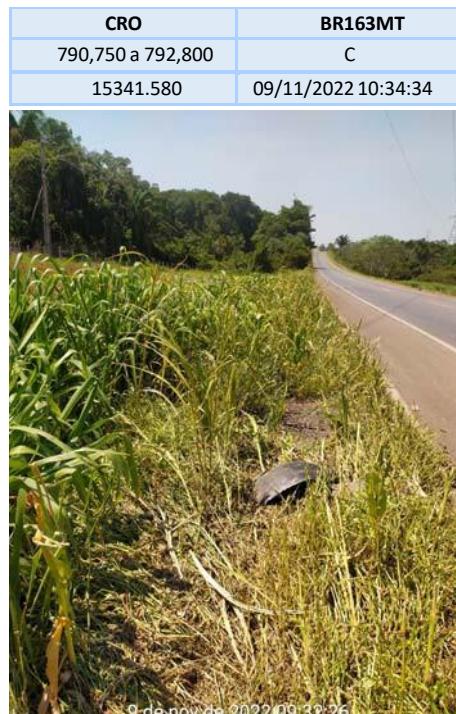
LAT.:	-12,249	LONG	-55,5507
Vegetação alta na faixa de domínio (30 cm)			
Faixa de Domínio e Canteiro Central

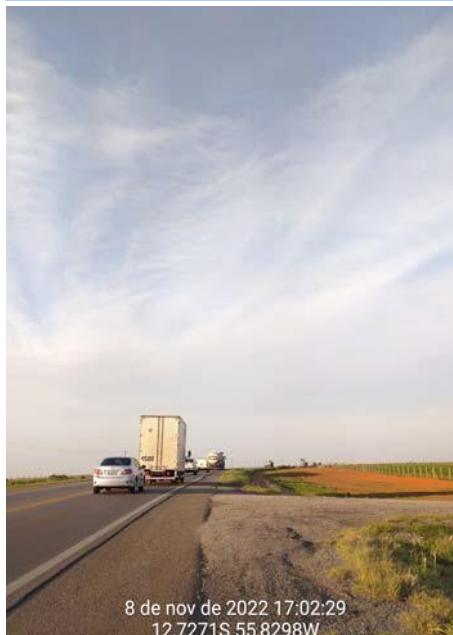
CRO	BR163MT
729,430	C
15341.564	08/11/2022 18:02:57

LAT.:	-12,72704	LONG	-55,82976
Acesso irregular a fazenda, localizada em curva			
Faixa de Domínio e Canteiro Central

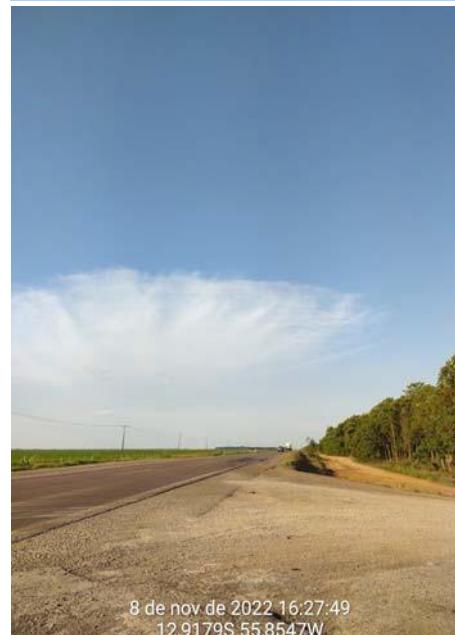
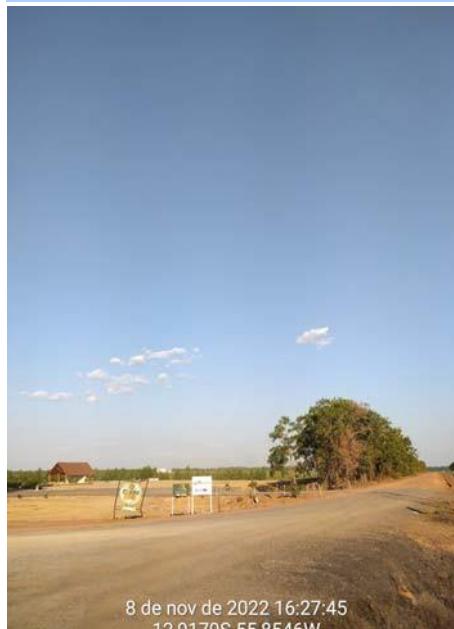
CRO	BR163MT
707,450	C
15341.554	08/11/2022 17:28:38

LAT.:	-12,91782	LONG	-55,85473
Acesso irregular a fazendas			
Faixa de Domínio e Canteiro Central

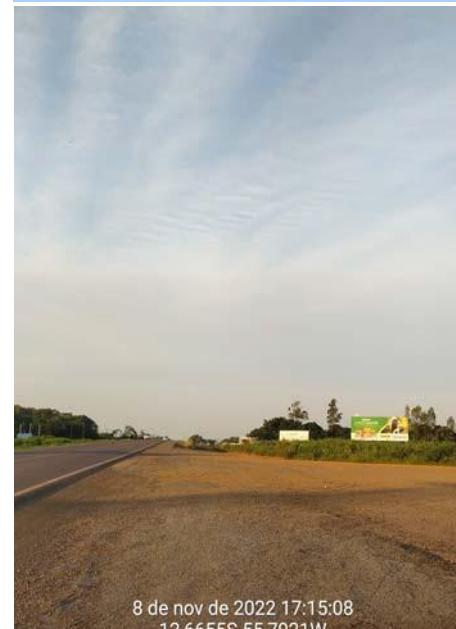
CRO	BR163MT
737,510	C
15341.565	08/11/2022 18:15:31

LAT.:	-12,66552	LONG	-55,79207
Acesso irregular a fazenda

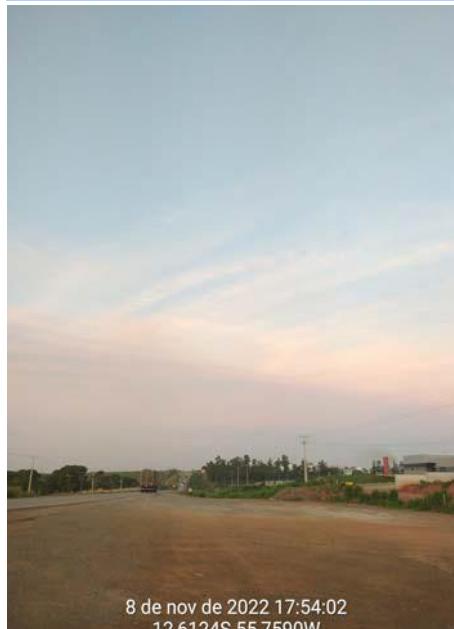
CRO	BR163MT
744,520	C
15341.570	08/11/2022 18:54:27

LAT.:	-12,61238	LONG	-55,75904
Acesso irregular a cooperativa e fazenda

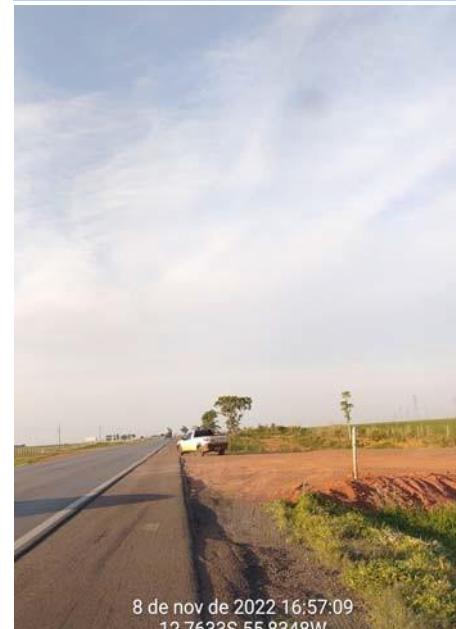
CRO	BR163MT
725,390	C
15341.563	08/11/2022 17:57:53

LAT.:	-12,76321	LONG	-55,83489
Acesso irregular a fazendas

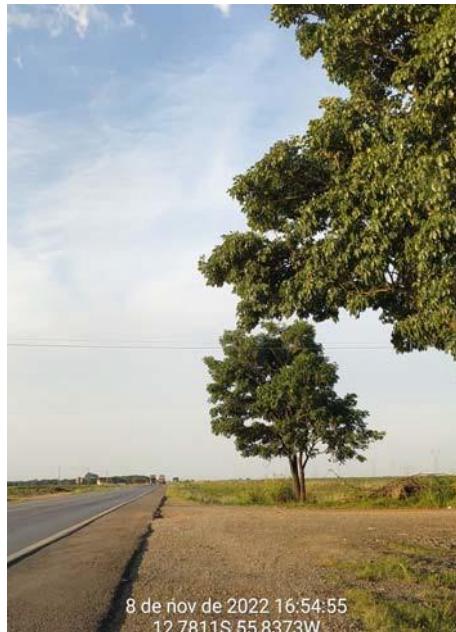
CRO	BR163MT
723,390	C
15341.562	08/11/2022 17:55:14

LAT.:	-12,78114	LONG	-55,83725
Acesso irregular a fazenda

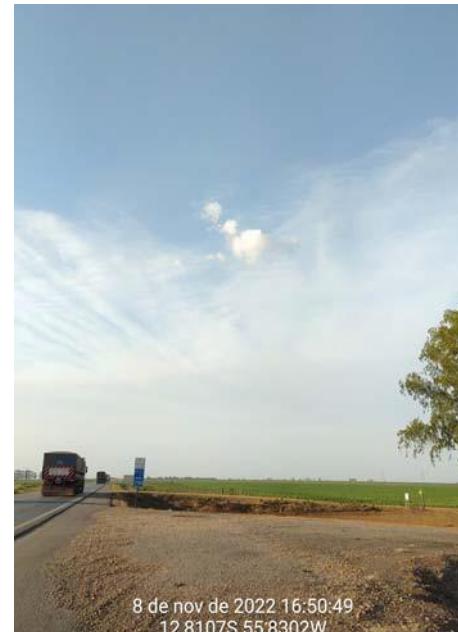
CRO	BR163MT
720,000	C
15341.561	08/11/2022 17:51:08

LAT.:	-12,81072	LONG	-55,83018
Acesso irregular a fazenda

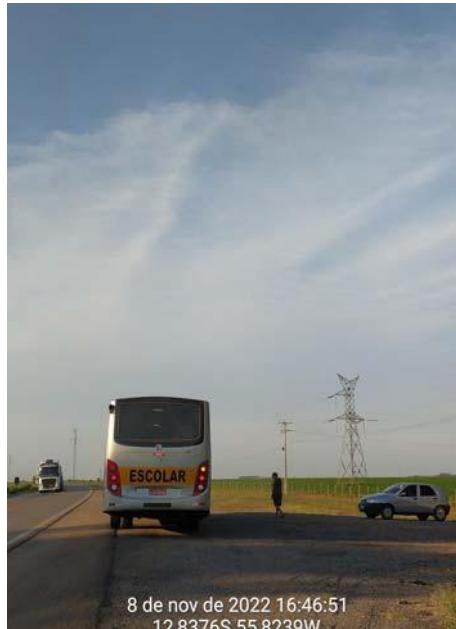
CRO	BR163MT
716,930	C
15341.560	08/11/2022 17:47:16

LAT.:	-12,83759	LONG	-55,82391
Acesso irregular a fazendas

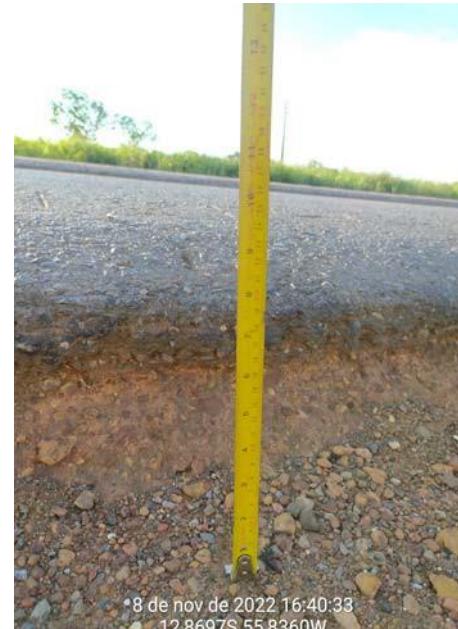
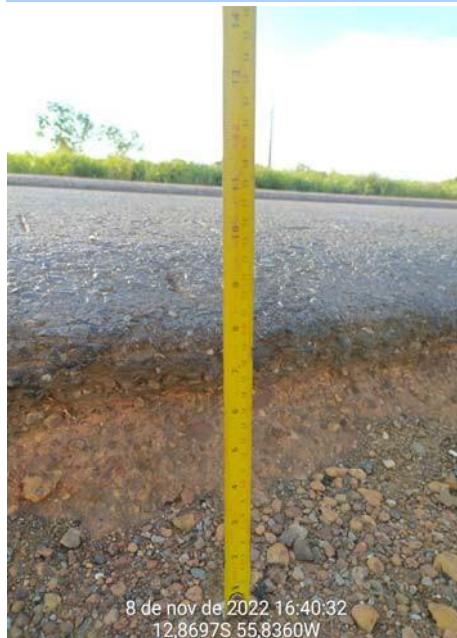
CRO	BR163MT
713,150	C
15341.559	08/11/2022 17:42:34

LAT.:	-12,86975	LONG	-55,83597
Acesso irregular a unidade de armazenamento de grãos. Há também um alto degrau entre o

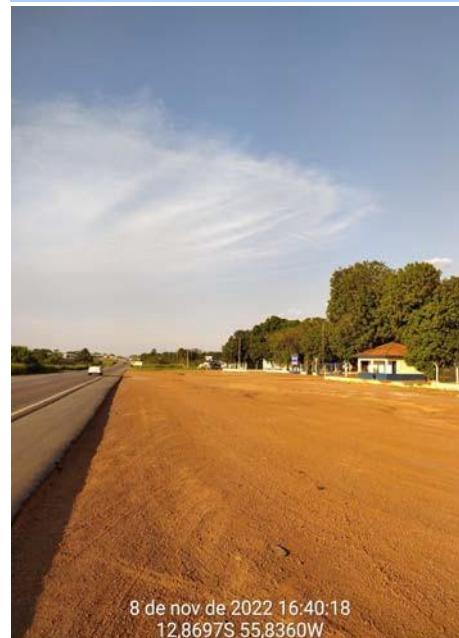
CRO	BR163MT
713,150	C
15341.559	08/11/2022 17:42:34

LAT.:	-12,86975	LONG	-55,83597
Acesso irregular a unidade de armazenamento de grãos. Há também um alto degrau entre o			
Faixa de Domínio e Canteiro Central

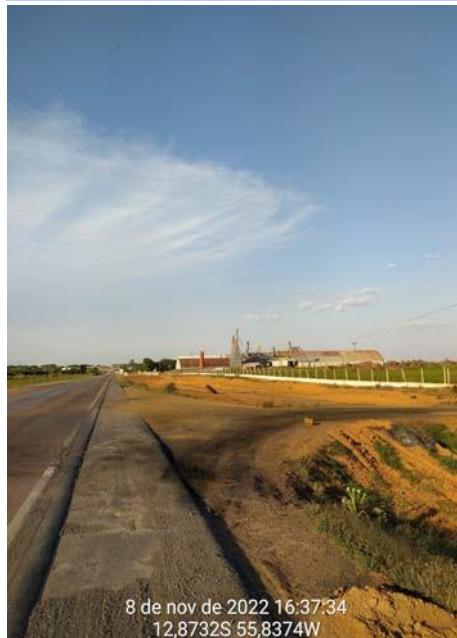
CRO	BR163MT
712,730	C
15341.558	08/11/2022 17:39:07

LAT.:	-12,87322	LONG	-55,83741
Acesso irregular a fazendas			
Faixa de Domínio e Canteiro Central

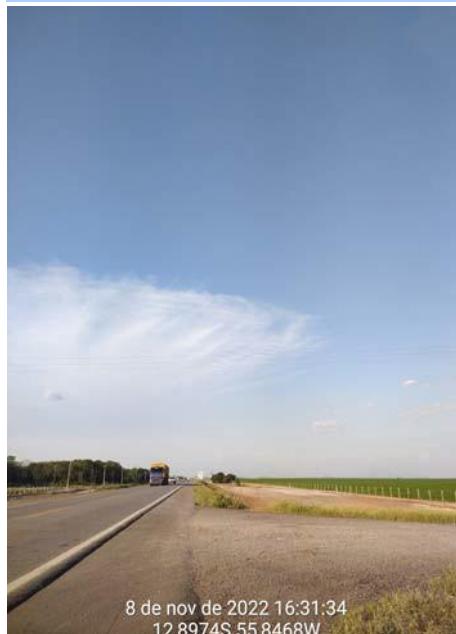
CRO	BR163MT
709,870	C
15341.555	08/11/2022 17:32:05

LAT.:	-12,89738	LONG	-55,84676
Acesso irregular a fazenda			
Faixa de Domínio e Canteiro Central

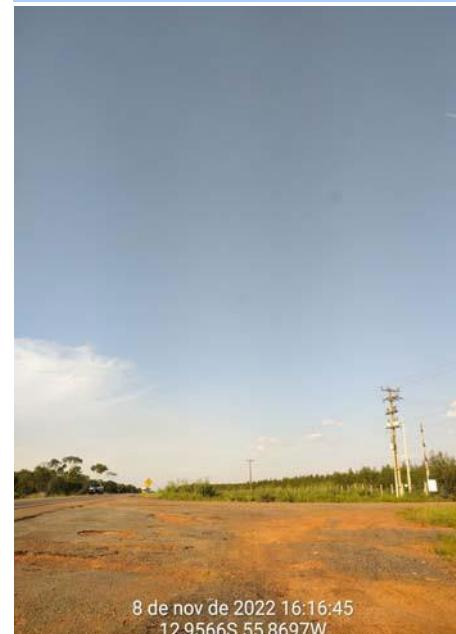
CRO	BR163MT
702,860	C
15341.552	08/11/2022 17:17:10

LAT.:	-12,95658	LONG	-55,86973
Acesso irregular a fazenda			
Faixa de Domínio e Canteiro Central

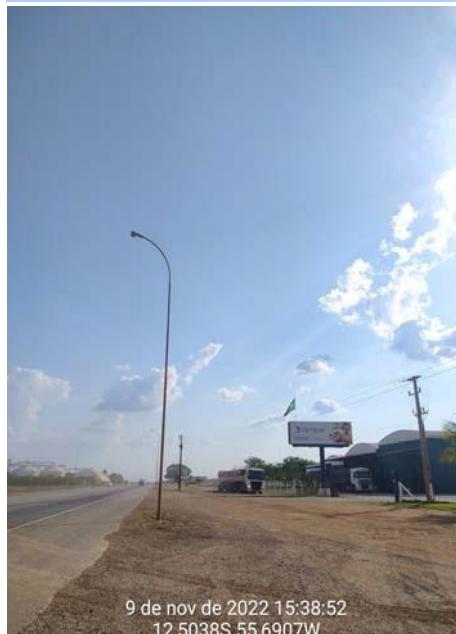
CRO	BR163MT
758,770	D
15341.613	09/11/2022 16:39:18

LAT.:	-12,50377	LONG	-55,69068
Acesso irregular a unidade de armazenamento de grãos			
Faixa de Domínio e Canteiro Central

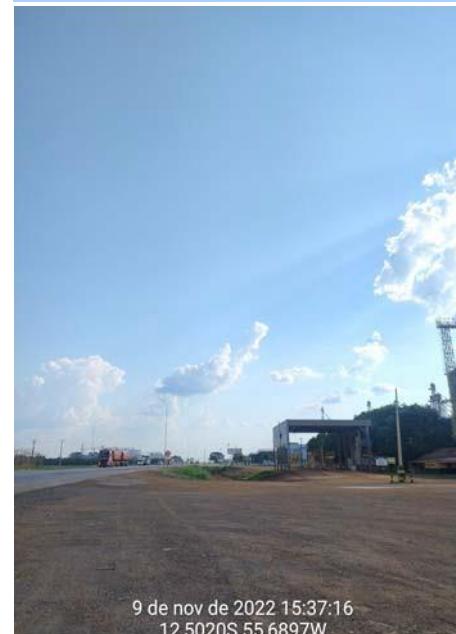
CRO	BR163MT
758,970	D
15341.612	09/11/2022 16:37:46

LAT.:	-12,50196	LONG	-55,68974
Acesso irregular a unidades de armazenamento de grãos			
Faixa de Domínio e Canteiro Central

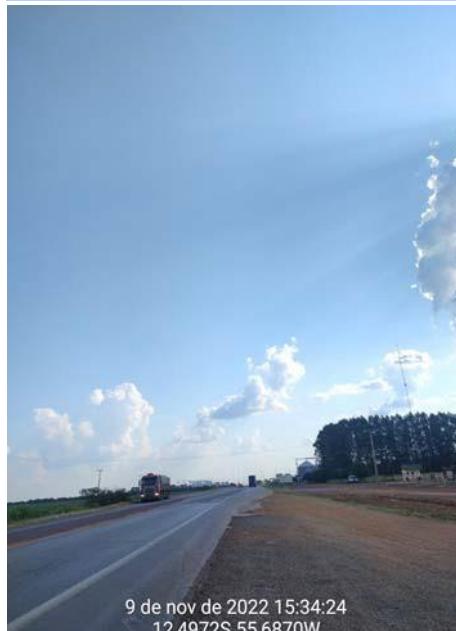
CRO	BR163MT
759,600	D
15341.611	09/11/2022 16:34:46

LAT.:	-12,49716	LONG	-55,68699
Acesso irregular a unidade de armazenamento de grãos			
Faixa de Domínio e Canteiro Central

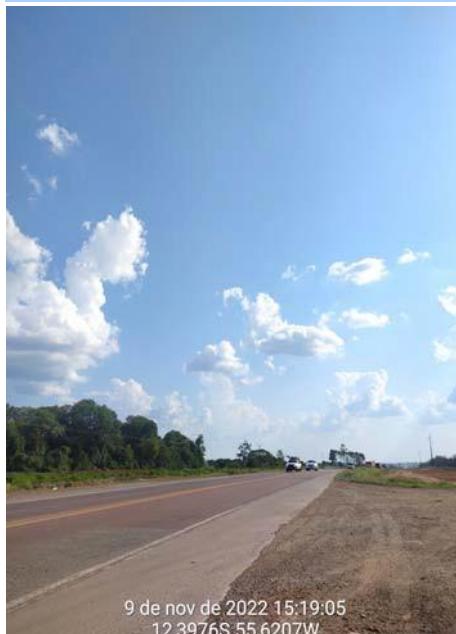
CRO	BR163MT
772,790	D
15341.609	09/11/2022 16:19:33

LAT.:	-12,39763	LONG	-55,62073
Acesso irregular a fazenda

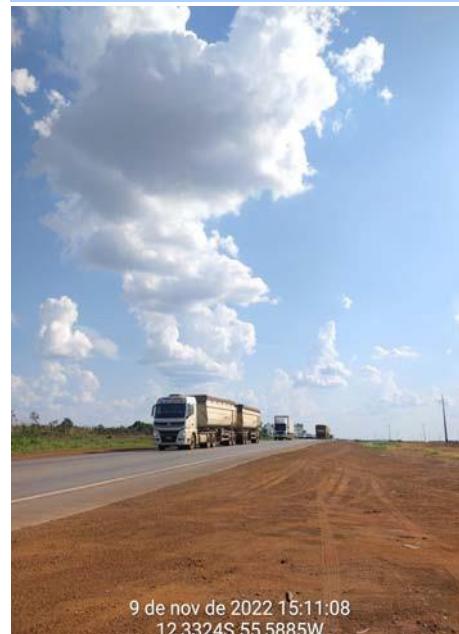
CRO	BR163MT
780,810	D
15341.608	09/11/2022 16:11:35

LAT.:	-12,33244	LONG	-55,58848
Acesso irregular a fazenda

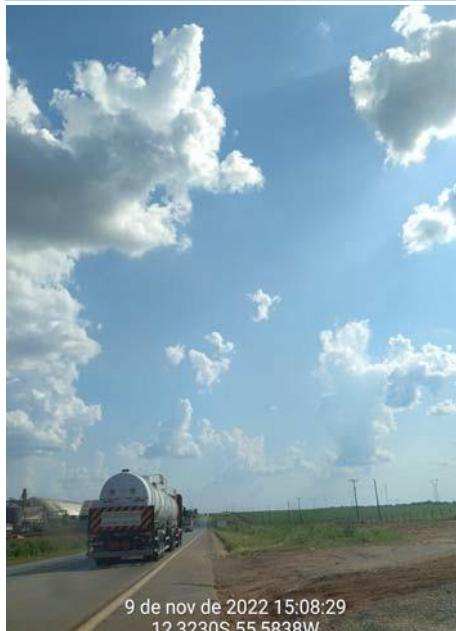
CRO	BR163MT
781,970	D
15341.607	09/11/2022 16:08:52

LAT.:	-12,32297	LONG	-55,58382
Acesso irregular a fazenda

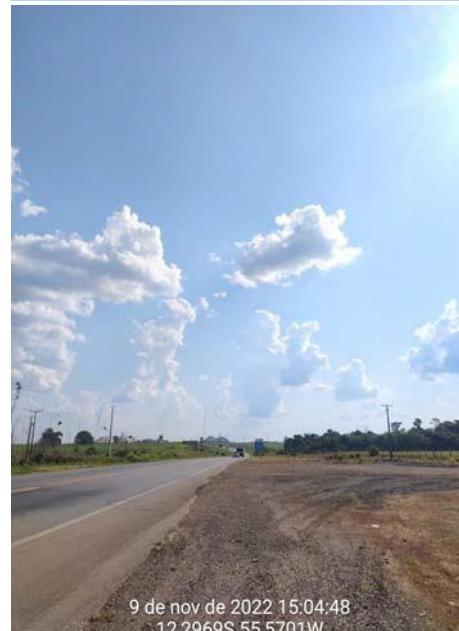
CRO	BR163MT
785,220	D
15341.606	09/11/2022 16:05:18

LAT.:	-12,29692	LONG	-55,57007
Acesso irregular a fazenda

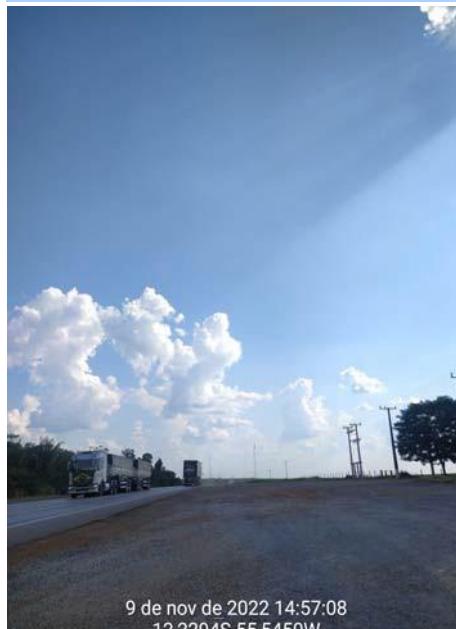
CRO	BR163MT
793,270	D
15341.605	09/11/2022 15:57:33

Acesso irregular a fazenda

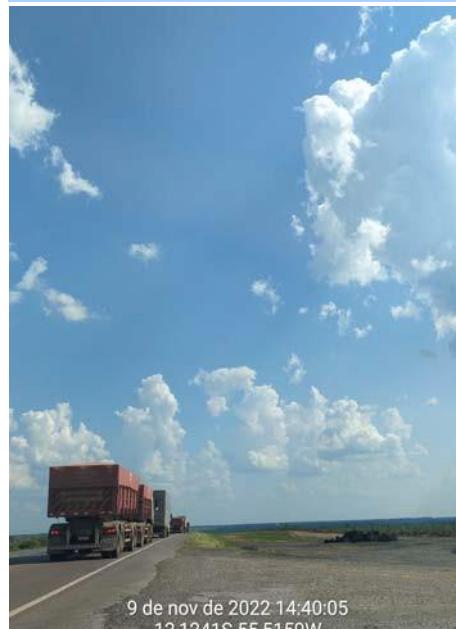
CRO	BR163MT
805,720	D
15341.603	09/11/2022 15:40:32

Acesso irregular a fazenda

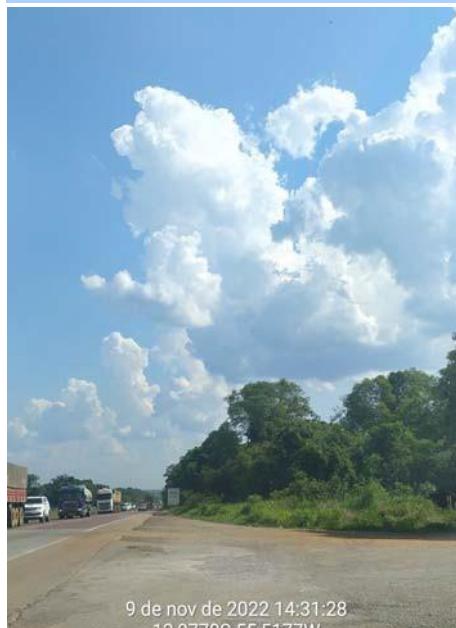
CRO	BR163MT
810,850	D
15341.601	09/11/2022 15:31:54

Acesso irregular a fazendas

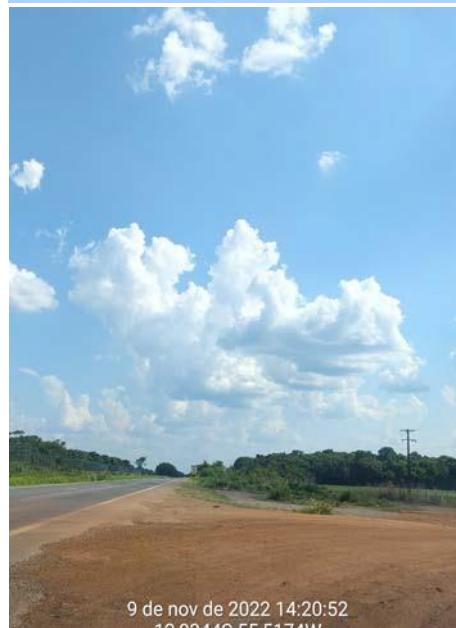
CRO	BR163MT
815,650	D
15341.599	09/11/2022 15:21:16

Acesso irregular a fazendas

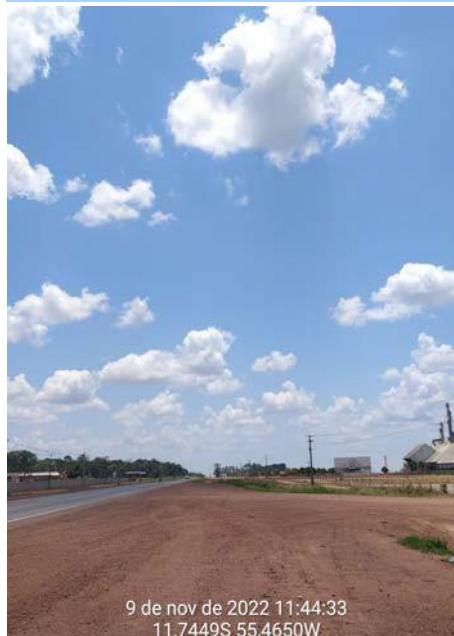
CRO	BR163MT
848,380	D
15341.595	09/11/2022 12:44:56

LAT.:	-11,74491	LONG	-55,46503
Acesso irregular a unidade de armazenamento de grãos			
Faixa de Domínio e Canteiro Central

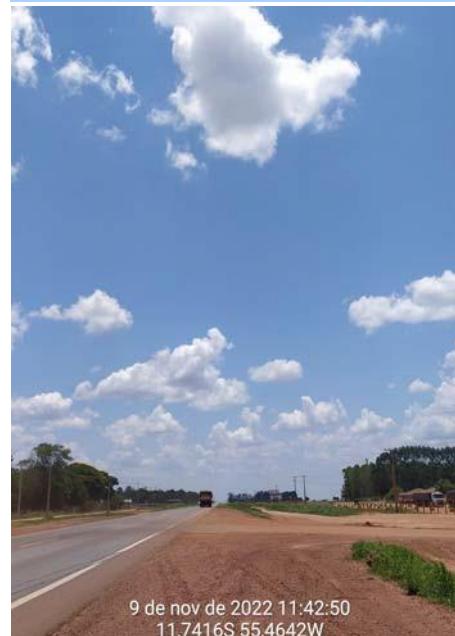
CRO	BR163MT
848,760	D
15341.594	09/11/2022 12:43:17

LAT.:	-11,74157	LONG	-55,46418
Acesso irregular a unidade de armazenamento de grãos			
Faixa de Domínio e Canteiro Central

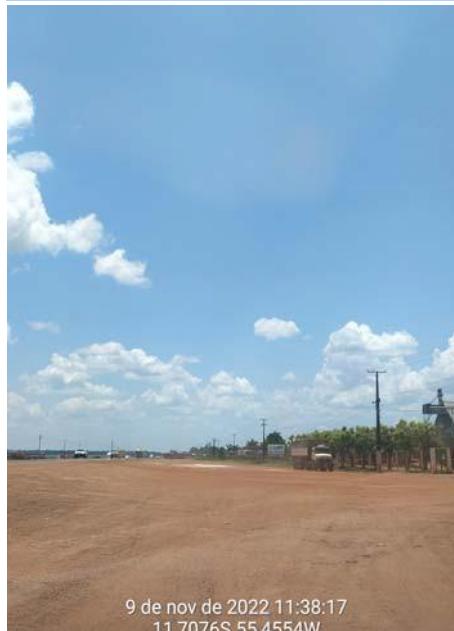
CRO	BR163MT
852,650	D
15341.593	09/11/2022 12:38:51

LAT.:	-11,70755	LONG	-55,45538
Acesso irregular a unidades de armazenamento de grãos			
Faixa de Domínio e Canteiro Central

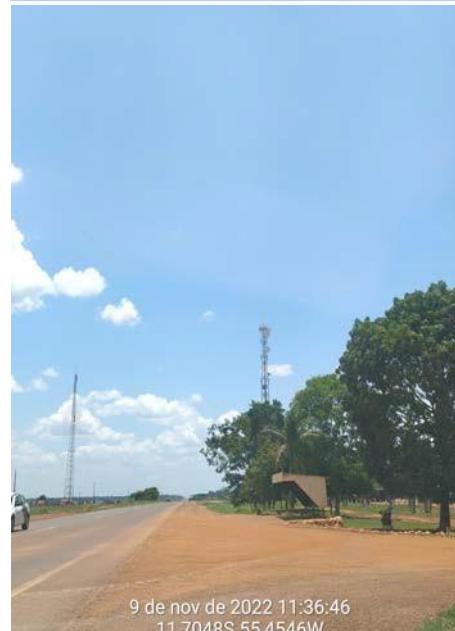
CRO	BR163MT
852,970	D
15341.592	09/11/2022 12:37:09

LAT.:	-11,70483	LONG	-55,4546
Acesso irregular a unidade de armazenamento de grãos			
Faixa de Domínio e Canteiro Central

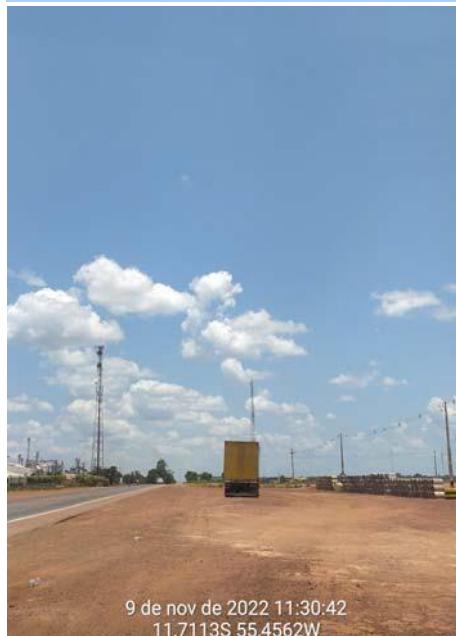
CRO	BR163MT
852,220	C
15341.591	09/11/2022 12:31:06

LAT.:	-11,7113	LONG	-55,45621
Acesso irregular a unidade de armazenamento de grãos			
Faixa de Domínio e Canteiro Central

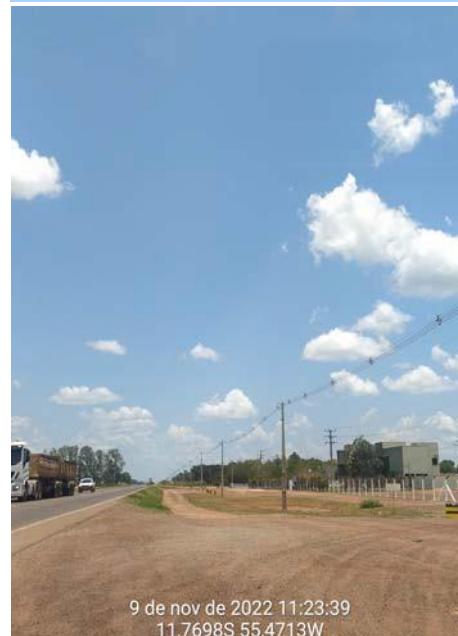
CRO	BR163MT
845,550	C
15341.590	09/11/2022 12:24:18

LAT.:	-11,76977	LONG	-55,47134
Acesso irregular a unidade de armazenamento de grãos			
Faixa de Domínio e Canteiro Central

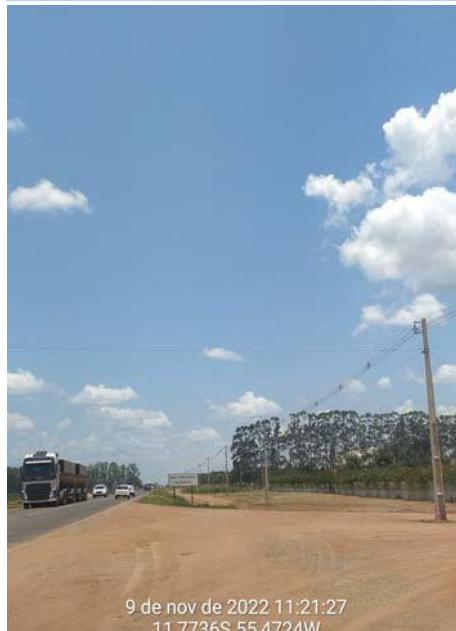
CRO	BR163MT
845,100	C
15341.589	09/11/2022 12:22:02

LAT.:	-11,77366	LONG	-55,4724
Acesso irregular a empresa			
Faixa de Domínio e Canteiro Central

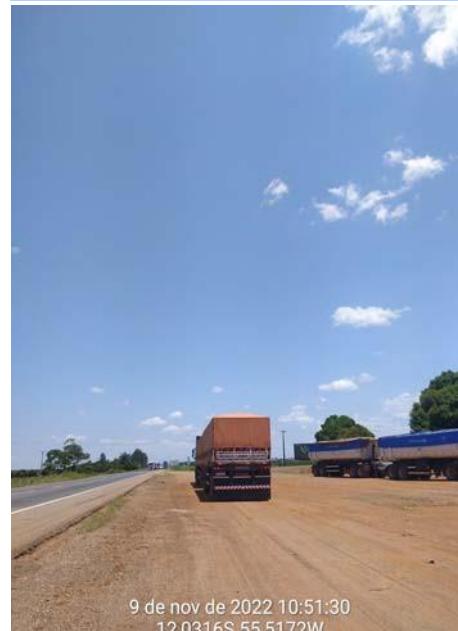
CRO	BR163MT
816,000	C
15341.587	09/11/2022 11:52:04

LAT.:	-12,03157	LONG	-55,51719
Acesso irregular a unidade de armazenamento de grãos			
Faixa de Domínio e Canteiro Central

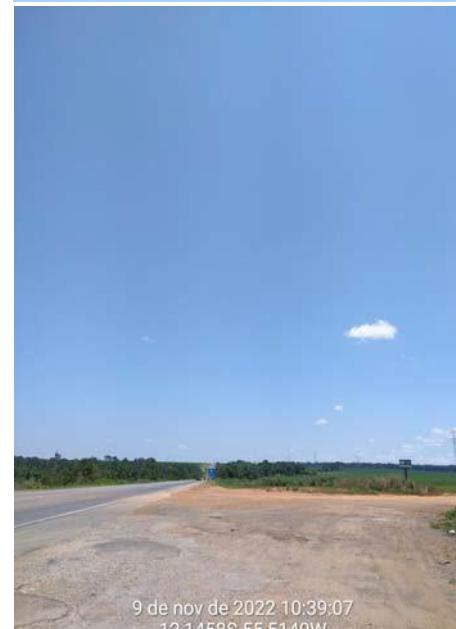
CRO	BR163MT
803,320	C
15341.585	09/11/2022 11:39:28

LAT.:	-12,1458	LONG	-55,51399
Acesso irregular a fazenda

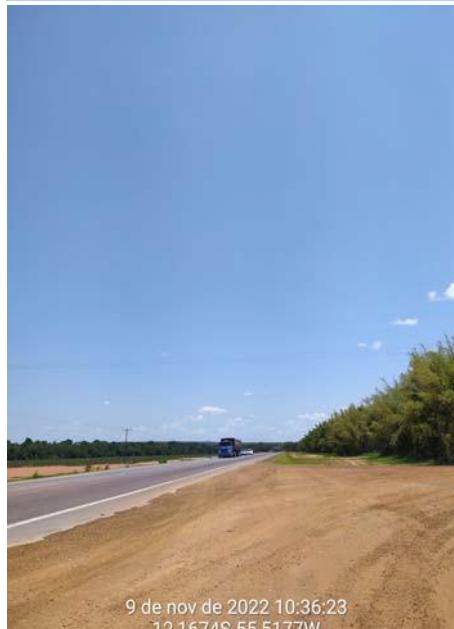
CRO	BR163MT
800,800	C
15341.584	09/11/2022 11:36:44

LAT.:	-12,16743	LONG	-55,51773
Acesso irregular a fazenda

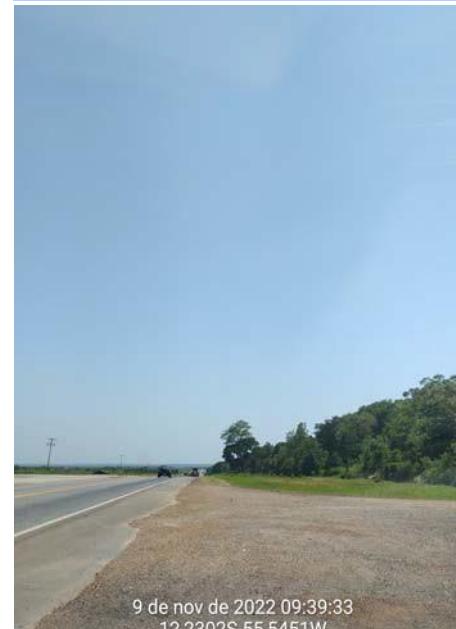
CRO	BR163MT
793,190	C
15341.582	09/11/2022 10:40:02

LAT.:	-12,2302	LONG	-55,54507
Acesso irregular a fazenda

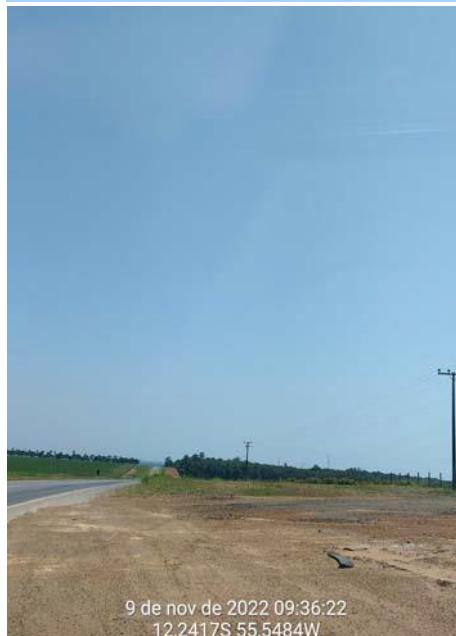
CRO	BR163MT
791,860	C
15341.581	09/11/2022 10:36:45

LAT.:	-12,2417	LONG	-55,54841
Acesso irregular a fazenda			
Faixa de Domínio e Canteiro Central

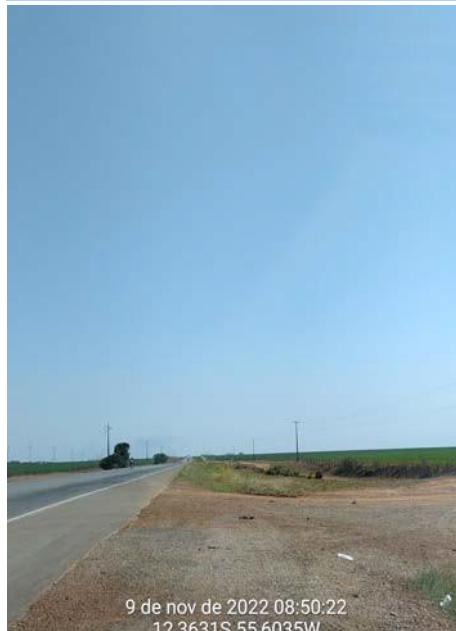
CRO	BR163MT
767,062	C
15341.574	09/11/2022 09:50:42

LAT.:	-12,36306	LONG	-55,60346
Acesso irregular a fazenda			
Faixa de Domínio e Canteiro Central
