**REPÚBLICA FEDERATIVA DO BRASIL
MINISTÉRIO DA INFRAESTRUTURA
AGÊNCIA NACIONAL DE TRANSPORTES TERRESTRES – ANTT
SUPERINTENDÊNCIA DE EXPLORAÇÃO DA INFRAESTRUTURA RODOVIÁRIA**

Concessionária: MT 3^a ETAPA BR-163 (CRO)

RELATÓRIO DE ACOMPANHAMENTO

Código do Relatório: RA CRO 111122

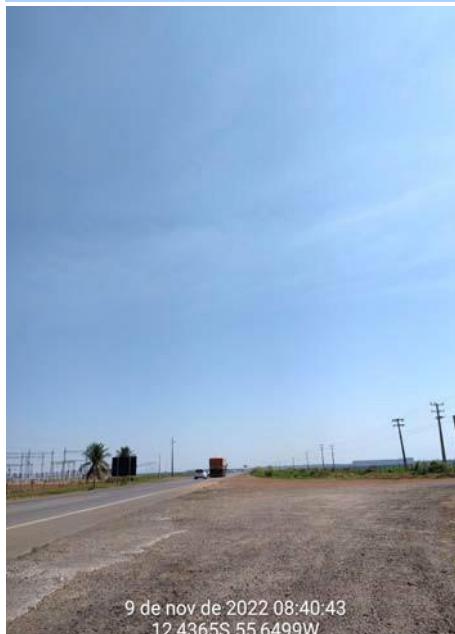
CRO	BR163MT
767,440	C
15341.572	09/11/2022 09:41:11

LAT.:	-12,43652	LONG	-55,6499
Acesso irregular a fazendas

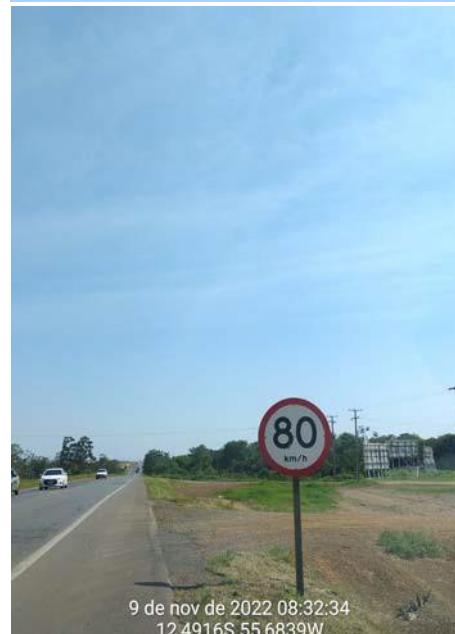
CRO	BR163MT
760,300	C
15341.571	09/11/2022 09:33:04

LAT.:	-12,49158	LONG	-55,68388
Acesso irregular a fazenda

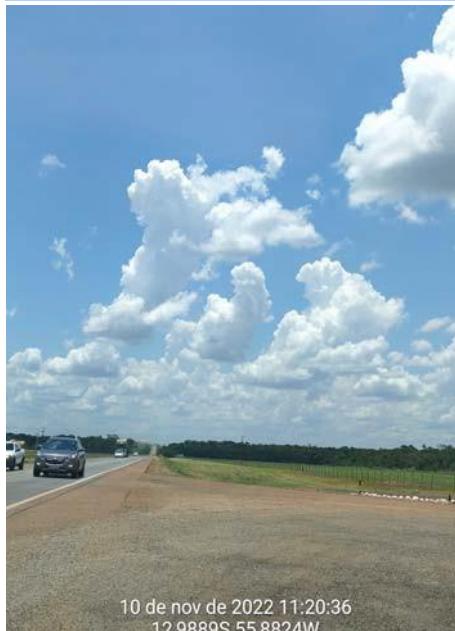
CRO	BR163MT
698,980	D
15341.629	10/11/2022 12:21:09

LAT.:	-12,98892	LONG	-55,88242
Acesso irregular a fazenda e unidade de armazenamento de grãos

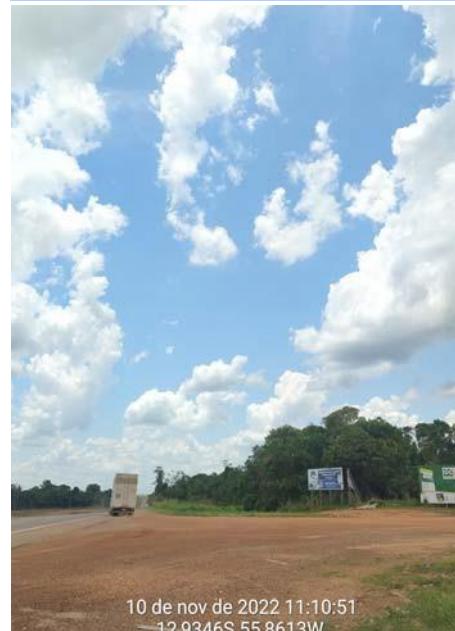
CRO	BR163MT
705,460	D
15341.628	10/11/2022 12:11:24

LAT.:	-12,93458	LONG	-55,86129
Acesso irregular a fazendas

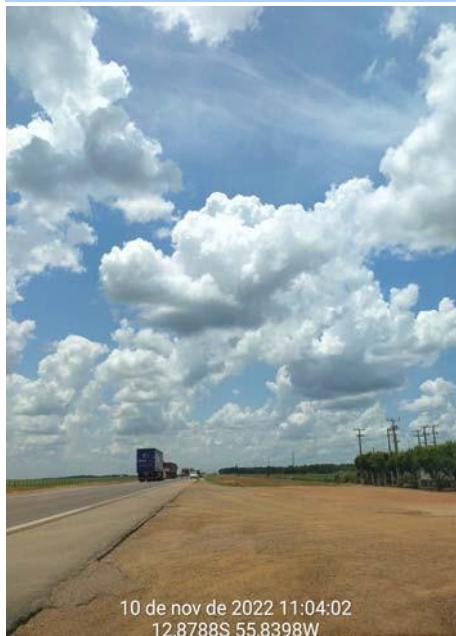
CRO	BR163MT
712,058	D
15341.627	10/11/2022 12:05:10

LAT.:	-12,87885	LONG	-55,83985
Acesso irregular a unidade de armazenamento de grãos			
Faixa de Domínio e Canteiro Central

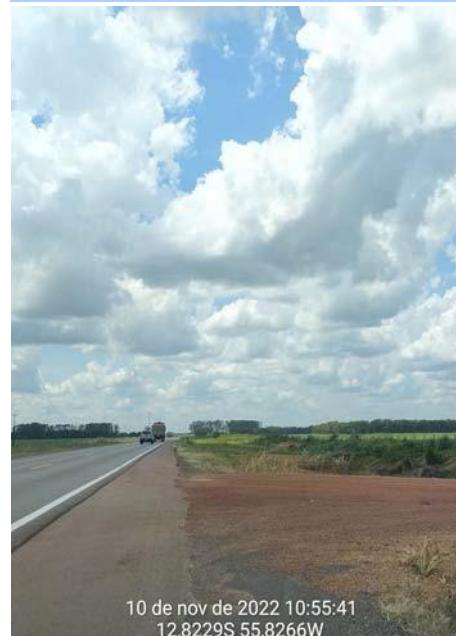
CRO	BR163MT
718,600	D
15341.626	10/11/2022 11:55:59

LAT.:	-12,82293	LONG	-55,82664
Acesso irregular a fazenda			
Faixa de Domínio e Canteiro Central

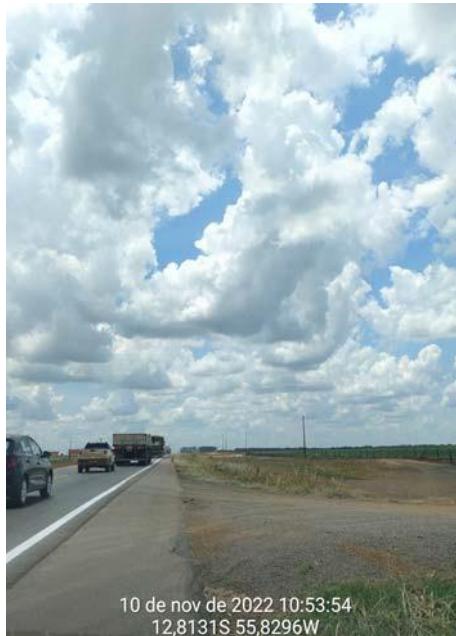
CRO	BR163MT
719,730	D
15341.625	10/11/2022 11:54:12

LAT.:	-12,81315	LONG	-55,82955
Acesso irregular a fazenda			
Faixa de Domínio e Canteiro Central

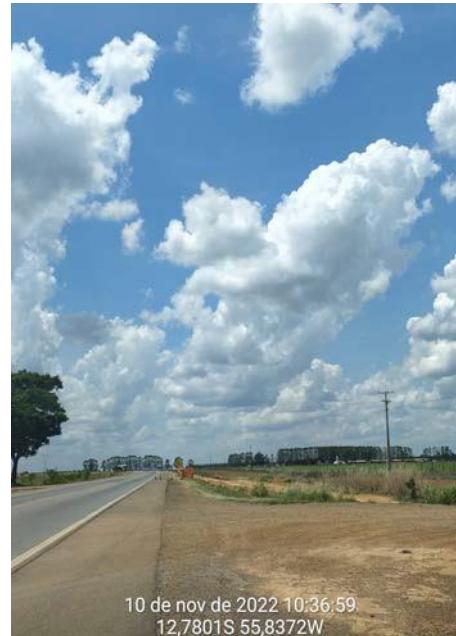
CRO	BR163MT
723,500	D
15341.624	10/11/2022 11:37:16

LAT.:	-12,78009	LONG	-55,83718
Acesso irregular a fazenda			
Faixa de Domínio e Canteiro Central

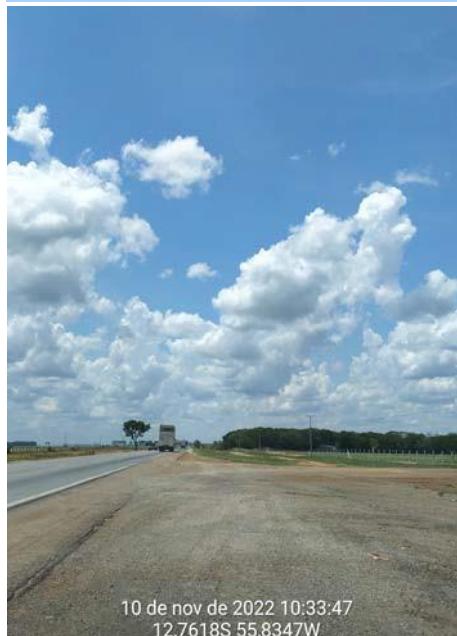
CRO	BR163MT
725,540	D
15341.623	10/11/2022 11:34:17

LAT.:	-12,7618	LONG	-55,8347
Acesso irregular a empresa			
Faixa de Domínio e Canteiro Central

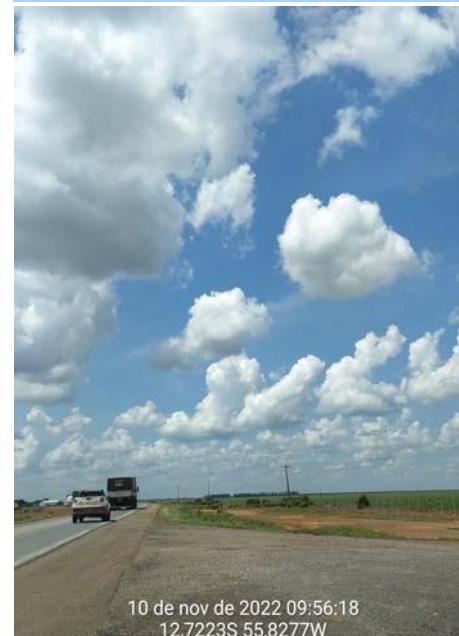
CRO	BR163MT
730,024	D
15341.621	10/11/2022 10:56:51

LAT.:	-12,7223	LONG	-55,8277
Acesso irregular a fazenda			
Faixa de Domínio e Canteiro Central

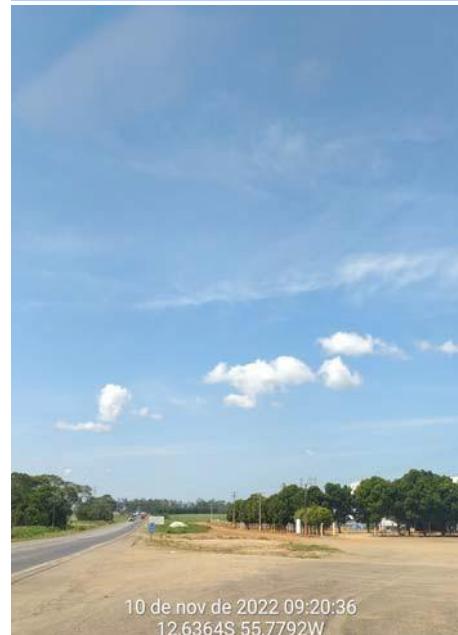
CRO	BR163MT
741,077	D
15341.618	10/11/2022 10:21:02

LAT.:	-12,63637	LONG	-55,77917
Acesso irregular a unidade de armazenamento de grãos			
Faixa de Domínio e Canteiro Central

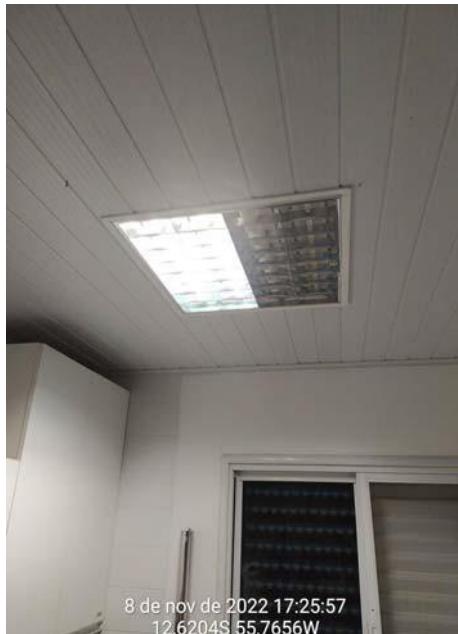
CRO	BR163MT
743,370	C
15341.566	08/11/2022 18:45:20

LAT.:	-12,62056	LONG	-55,76565
Iluminação danificada			
Edificações e Instalações Operacionais

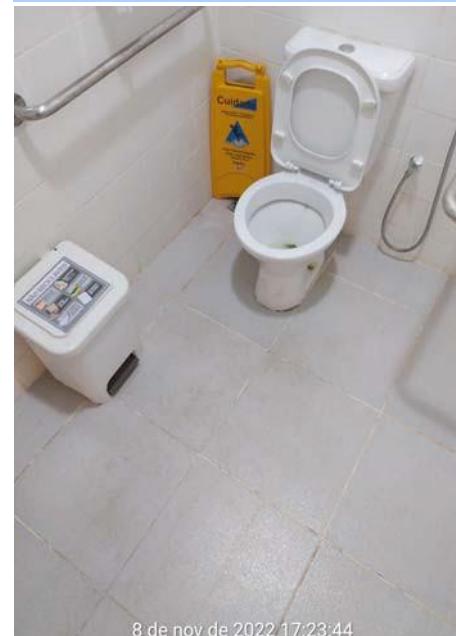
CRO	BR163MT
743,370	C
15341.566.1	08/11/2022 18:45:20

LAT.:	-12,62056	LONG	-55,76565
Revestimentos e rejantes manchados no banheiro masculino do usuário			
Edificações e Instalações Operacionais

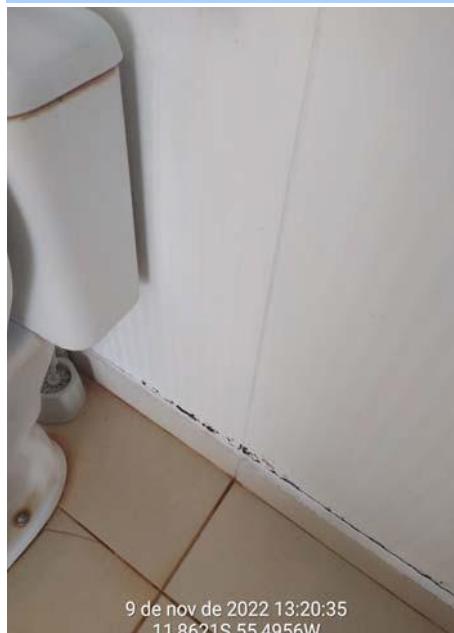
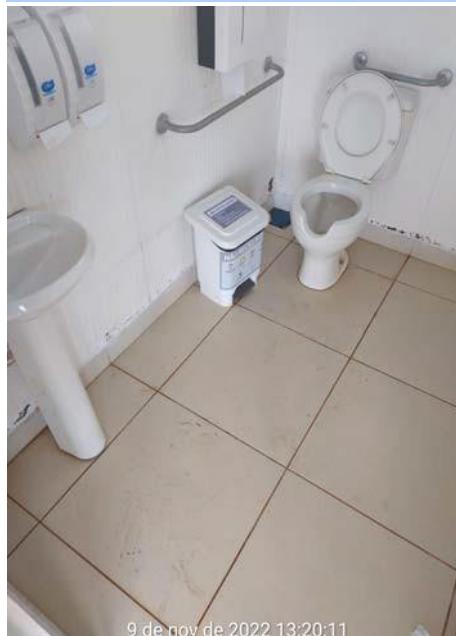
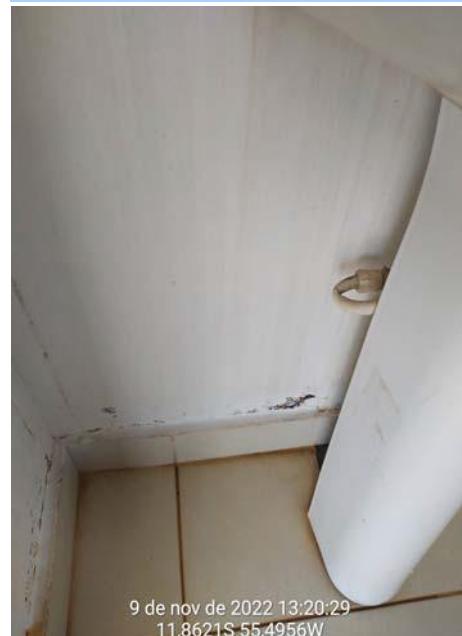
CRO	BR163MT
834,950	D
15341.596	09/11/2022 14:35:39

LAT.:	-11,86216	LONG	-55,49553
Banheiro do usuário sujo e com pontos de corrosão nas paredes internas do banheiro			
Edificações e Instalações Operacionais

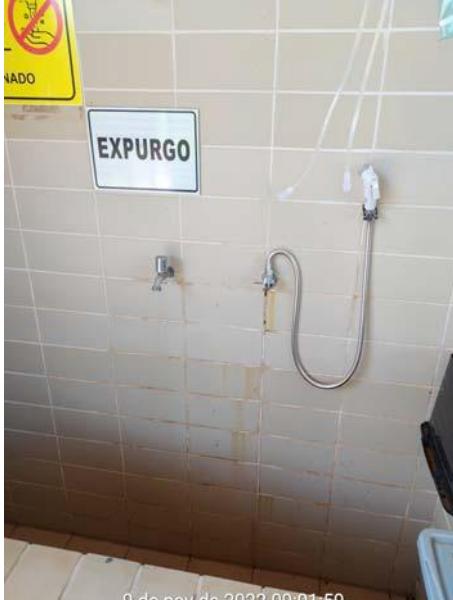
CRO	BR163MT
784,420	C
15341.576.1	09/11/2022 10:18:40

LAT.:	-12,30317	LONG	-55,57385
Aparentemente há um vazamento na torneira do expurgo			
Edificações e Instalações Operacionais

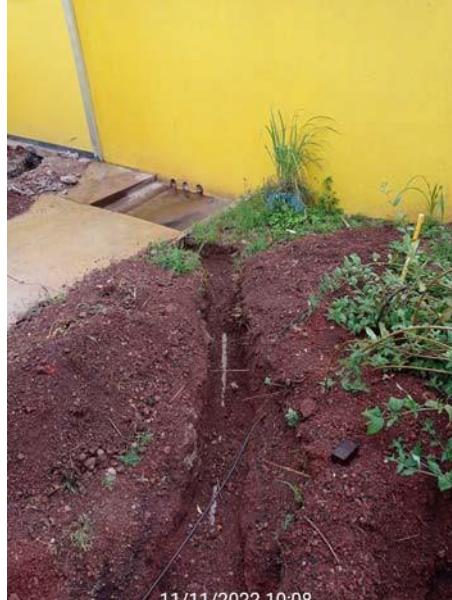
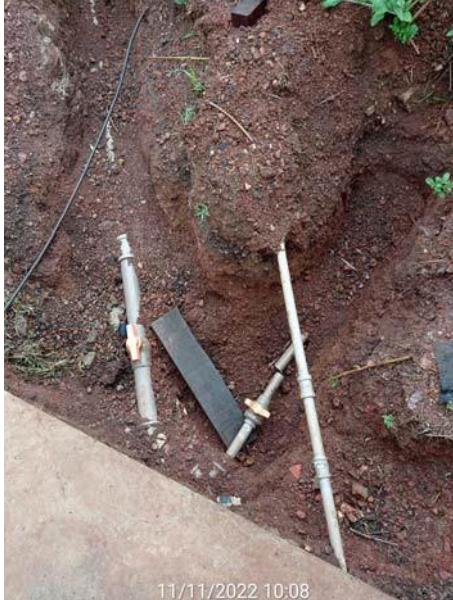
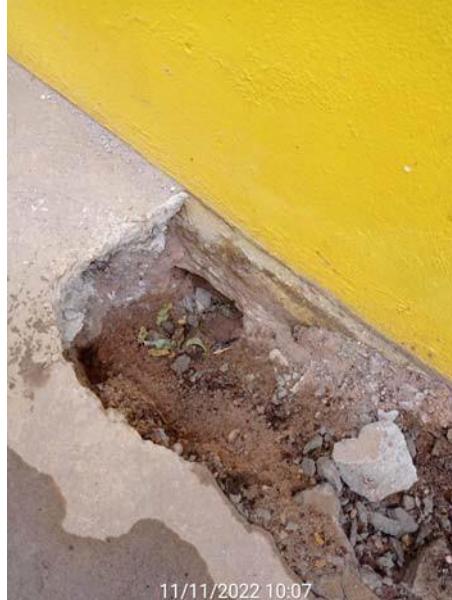
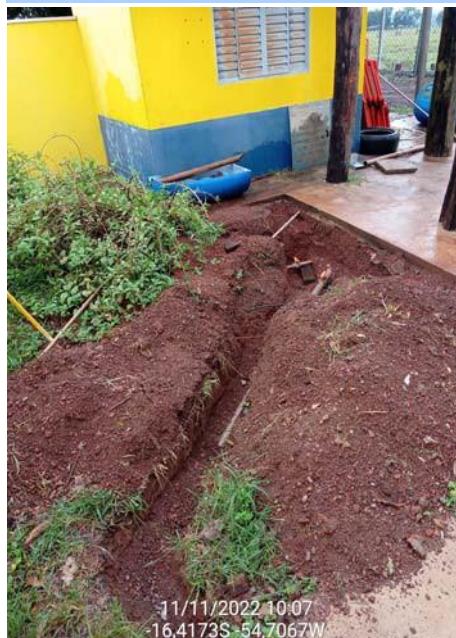
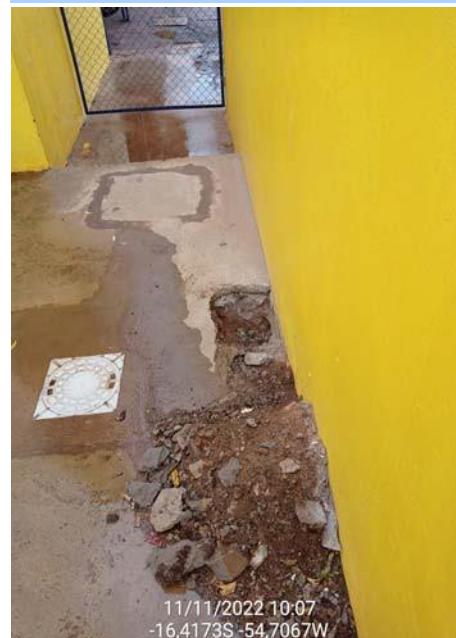
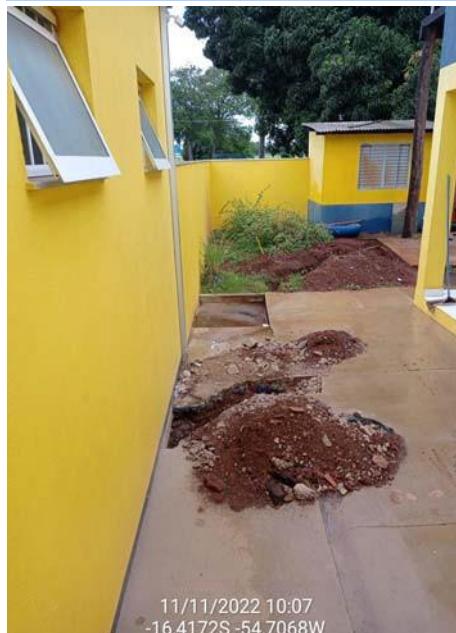
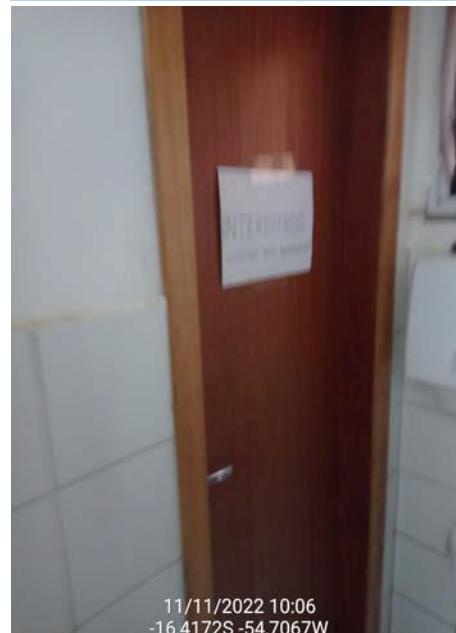
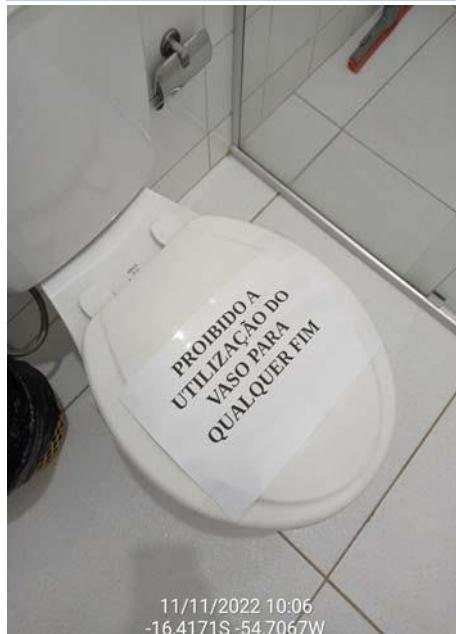
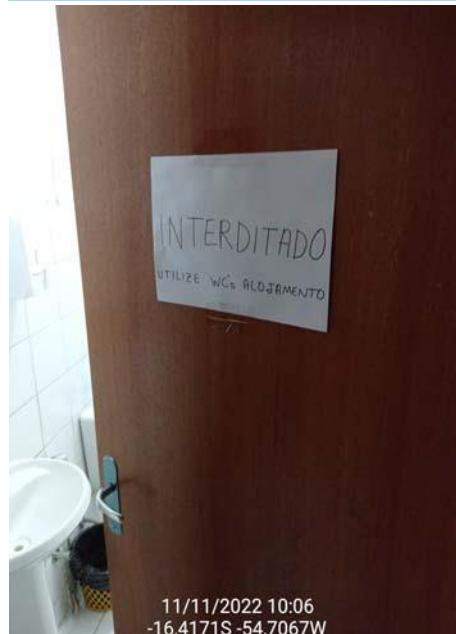
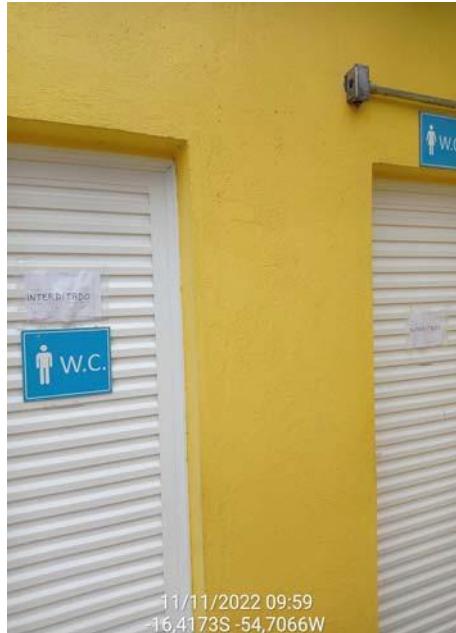
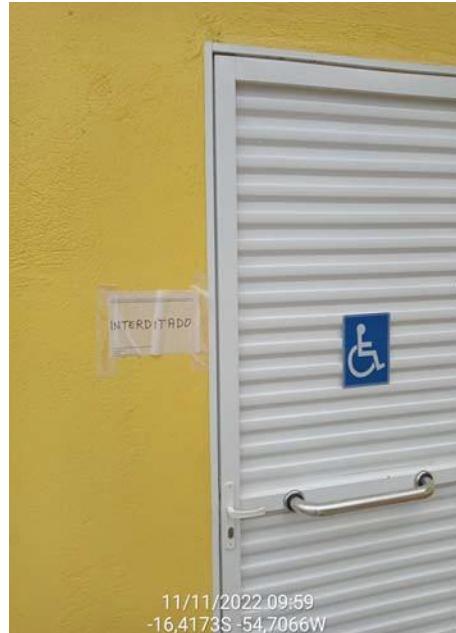
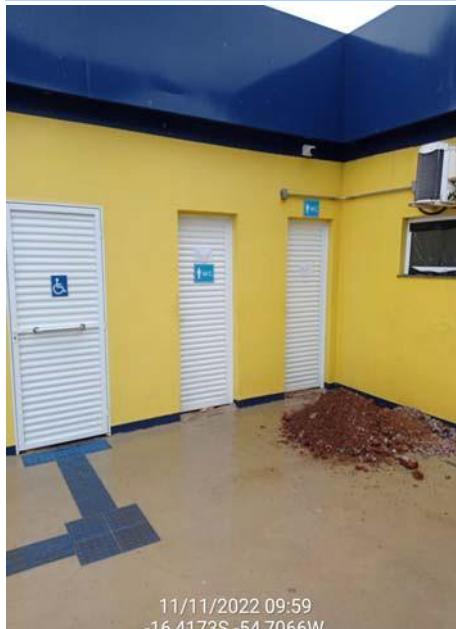
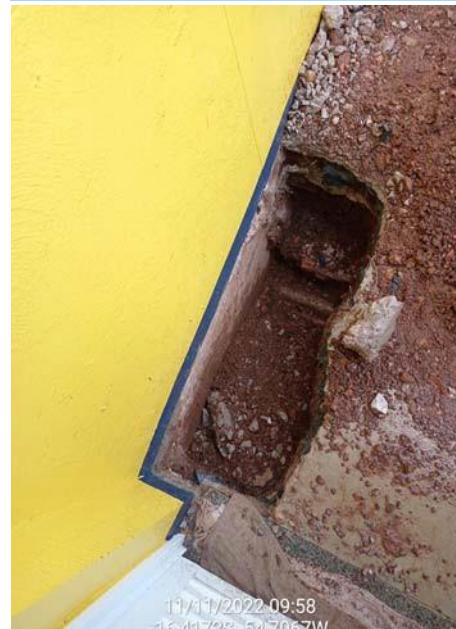
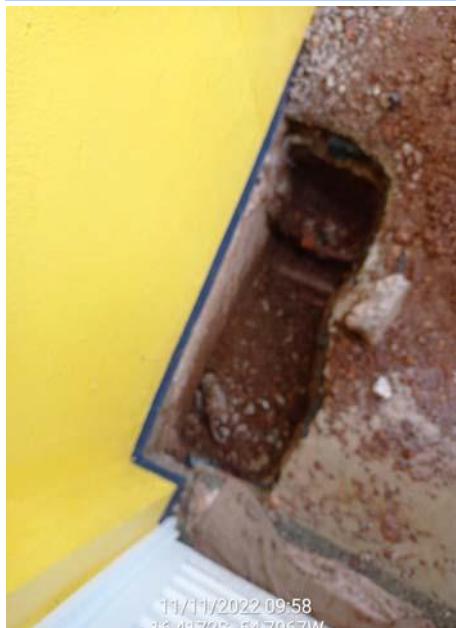
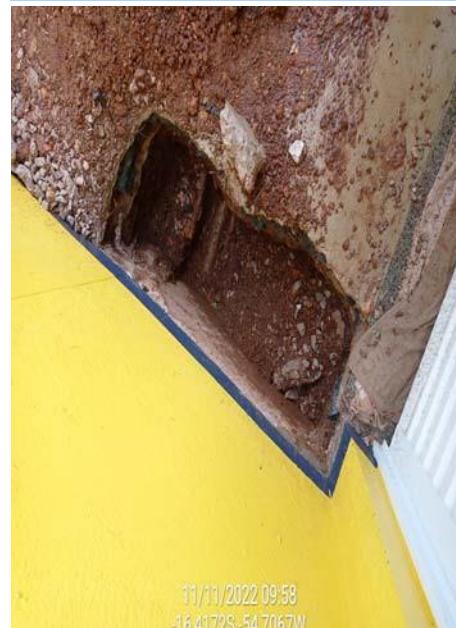
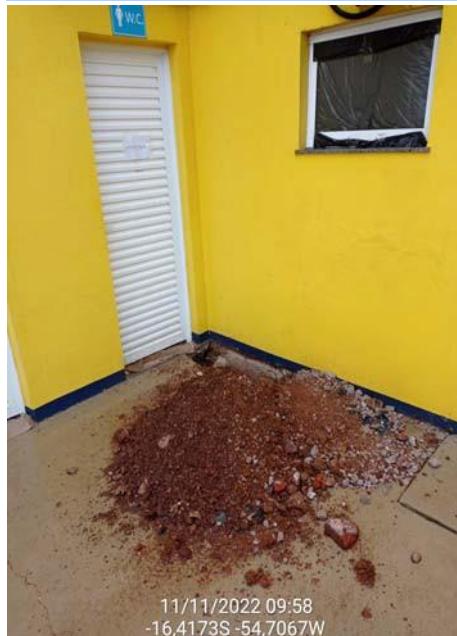
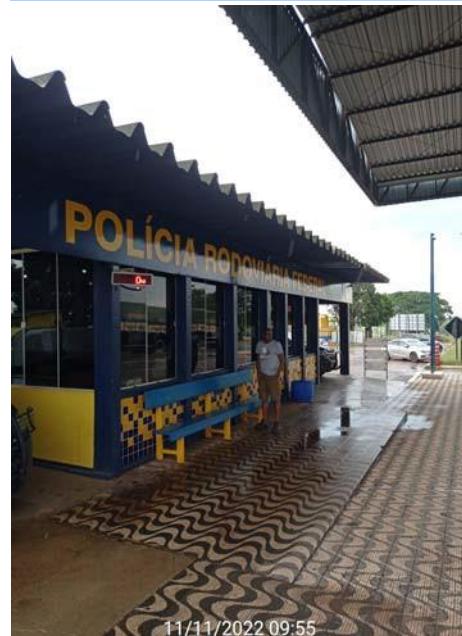
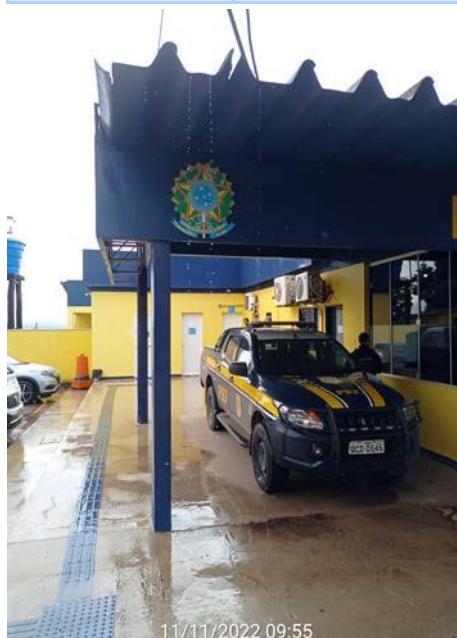
LAT.:	-16,41725	LONG	-54,70675
Banheiros interditados por motivos de vazamento, dispositivos de descarga defeituoso			
Edificações e Instalações Operacionais

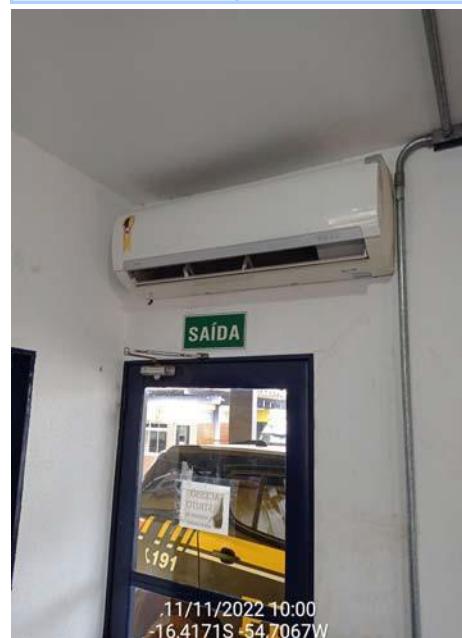
CRO	BR364MT
211,430	D
12243.3216.1	11/11/2022 11:23:54

LAT.:	-16,41725	LONG	-54,70675
Ar condicionado avariado			
Edificações e Instalações Operacionais

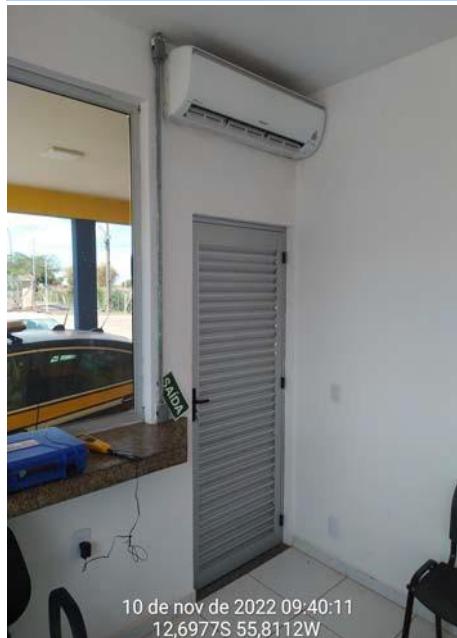
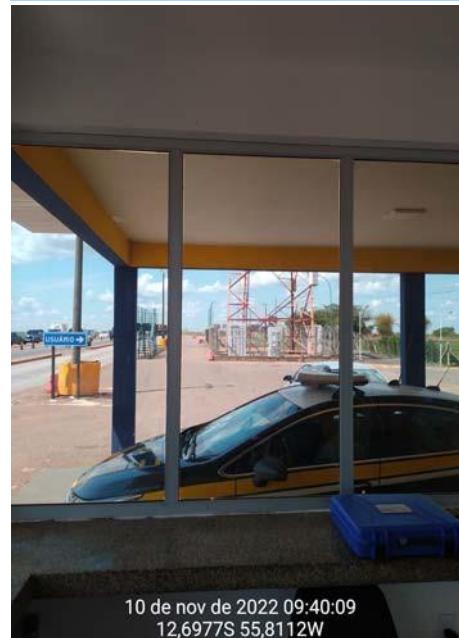
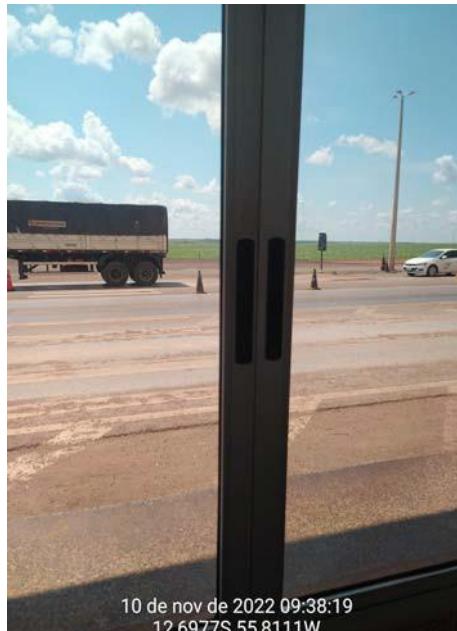
CRO	BR163MT
733,280	D
15341.620	10/11/2022 10:50:40

Reclamações que janelas e porta são frágeis,
estão pedindo a substituição

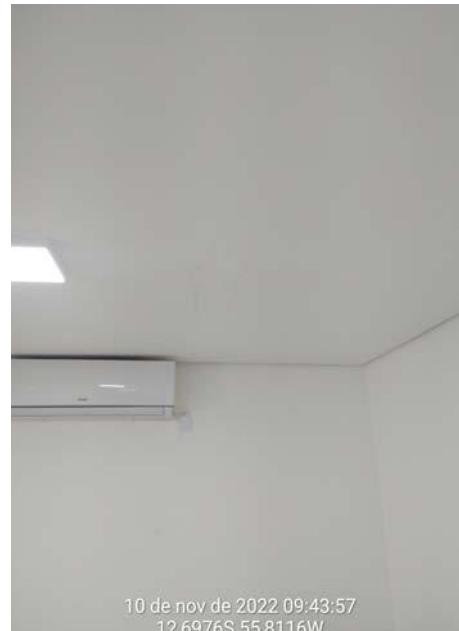
CRO	BR163MT
733,280	D
15341.620.1	10/11/2022 10:50:40

Infiltração em forro e parede da sala de reunião

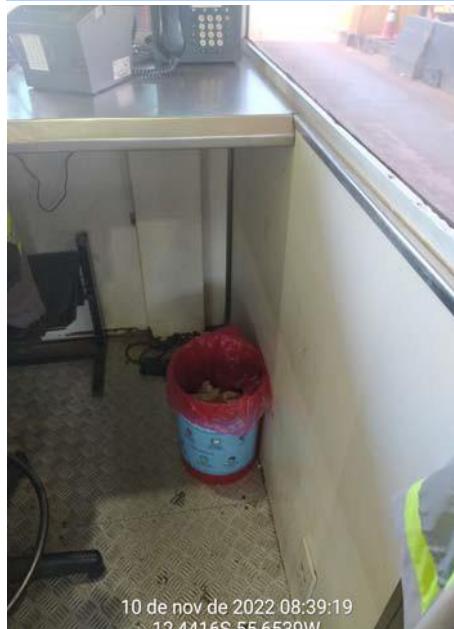
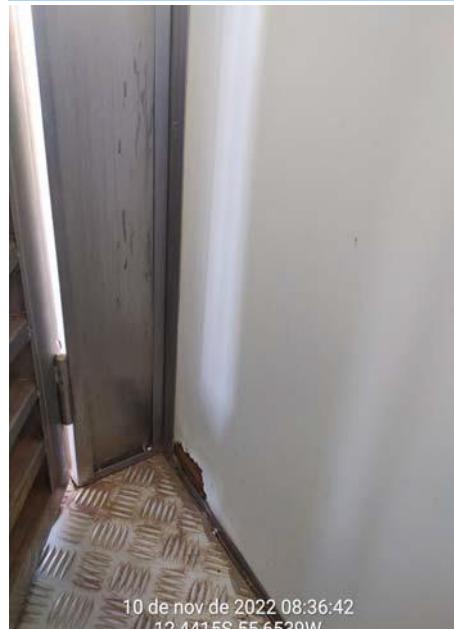
CRO	BR163MT
766,720	C
15341.617	10/11/2022 10:12:37

LAT.:	-12,4416	LONG	-55,65385
Painel interno das cabines danificados

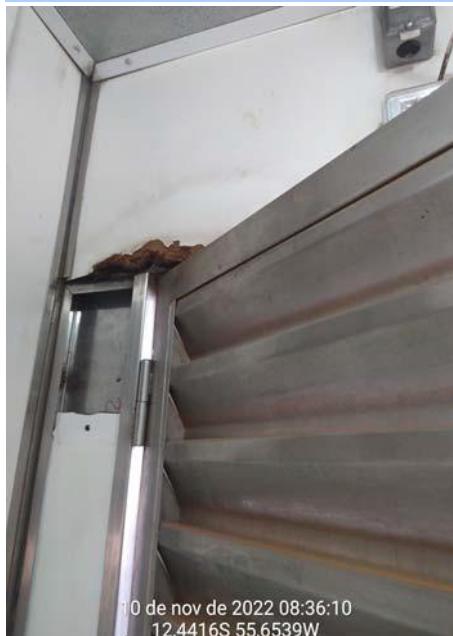
CRO	BR163MT
766,720	C
15341.617	10/11/2022 10:12:37

Painel interno das cabines danificados

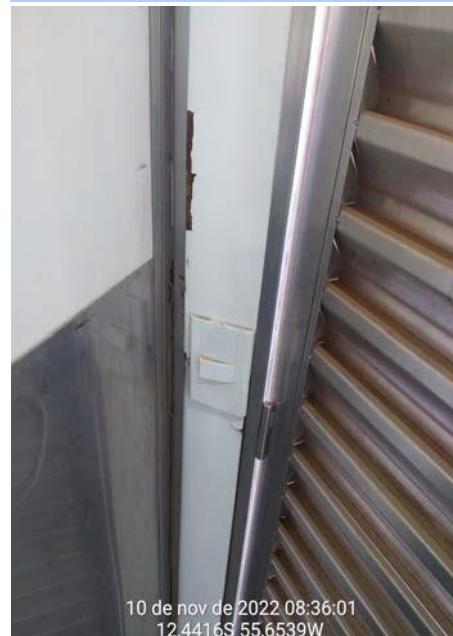
CRO	BR163MT
766,720	C
15341.617	10/11/2022 10:12:37

Painel interno das cabines danificados

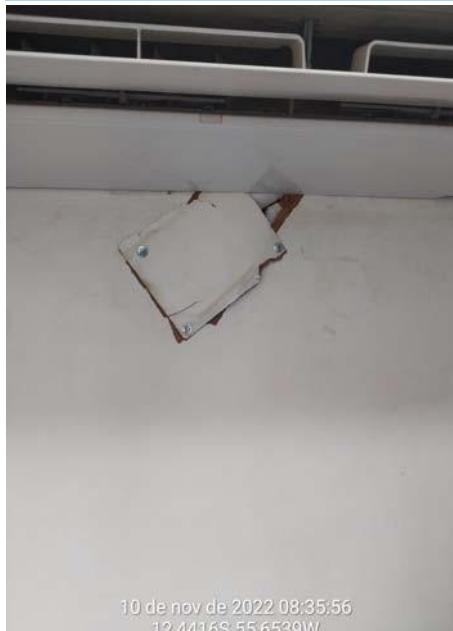
CRO	BR163MT
766,720	C
15341.617	10/11/2022 10:12:37

Painel interno das cabines danificados

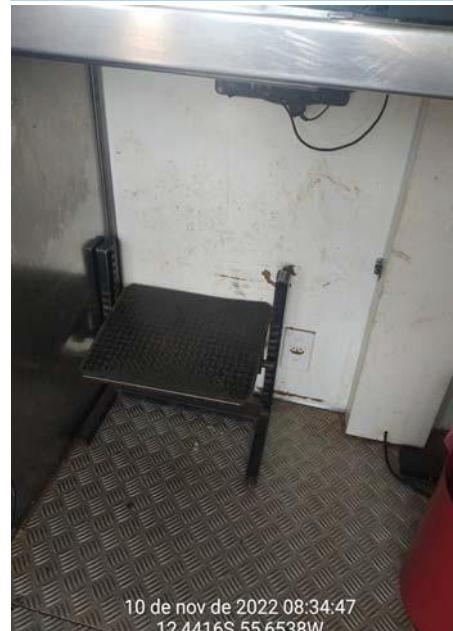
CRO	BR163MT
766,720	C
15341.617	10/11/2022 10:12:37

Painel interno das cabines danificados

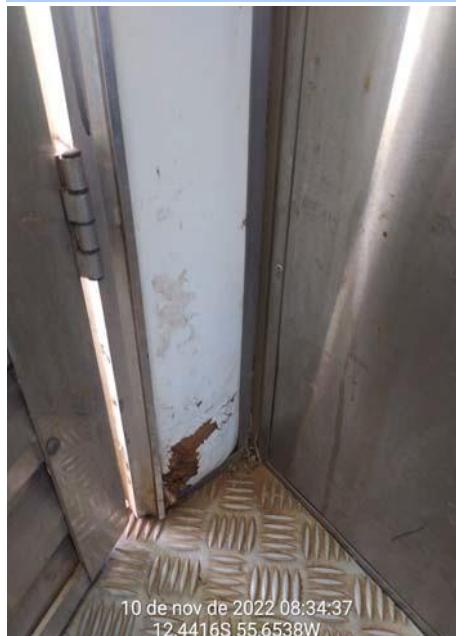
CRO	BR163MT
766,720	C
15341.617	10/11/2022 10:12:37

LAT.: -12,4416 LONG: -55,65385
Painel interno das cabines danificados

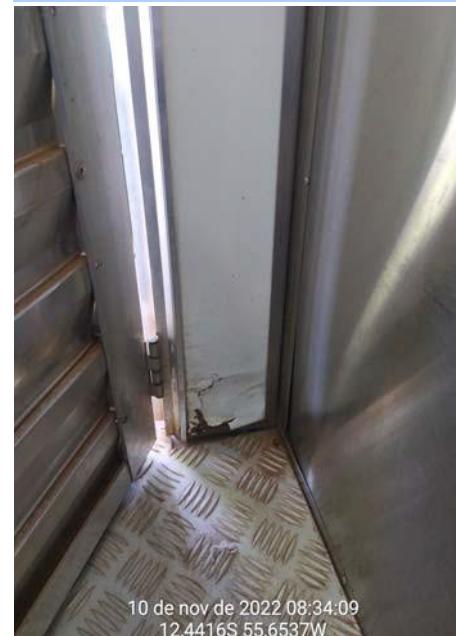
CRO	BR163MT
766,720	C
15341.617	10/11/2022 10:12:37

LAT.: -12,4416 LONG: -55,65385
Painel interno das cabines danificados

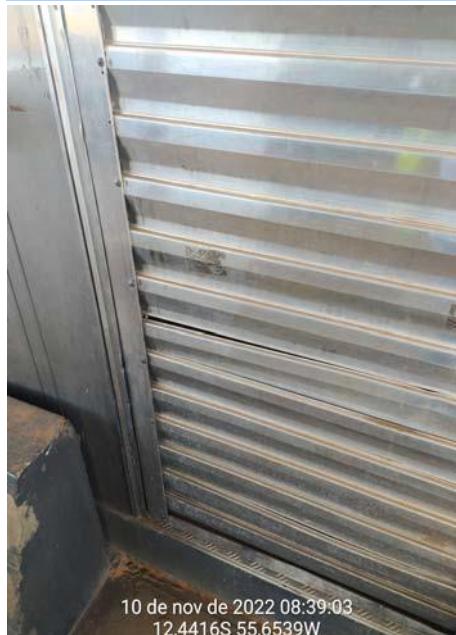
CRO	BR163MT
766,720	C
15341.617.1	10/11/2022 10:12:37

LAT.: -12,4416 LONG: -55,65385
Porta da cabine danificada e suja

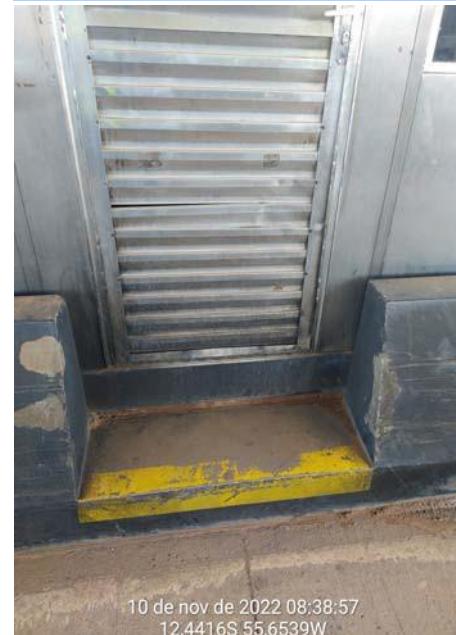
CRO	BR163MT
766,720	C
15341.617.1	10/11/2022 10:12:37

LAT.: -12,4416 LONG: -55,65385
Porta da cabine danificada e suja

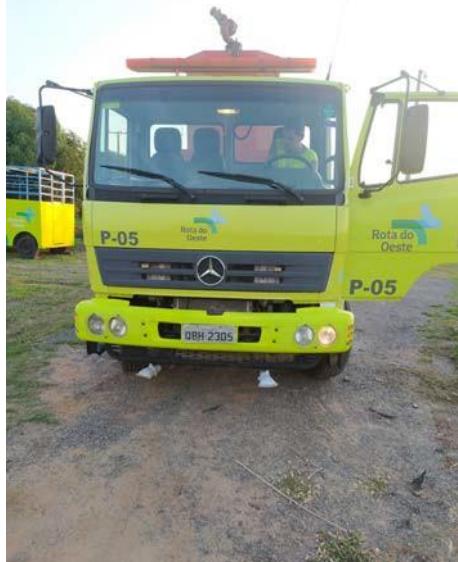
CRO	BR163MT
743,370	SAU 16
15341.569	08/11/2022 18:51:40

LAT.:	-12,62064	LONG	-55,76582
Lâmpada danificada			
Veículos Operacionais

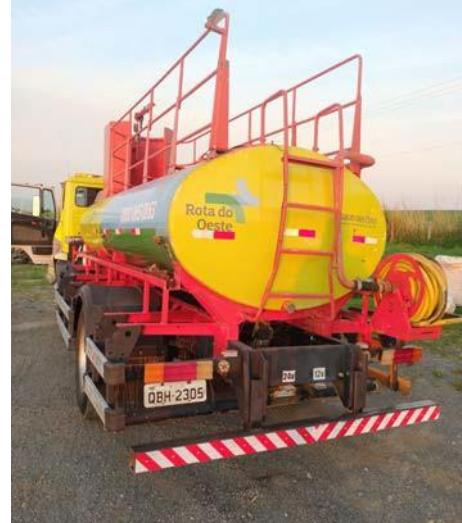
CRO	BR163MT
743,370	SAU 16
15341.569.1	08/11/2022 18:51:40

LAT.:	-12,62064	LONG	-55,76582
Iluminação de alerta danificada			
Veículos Operacionais

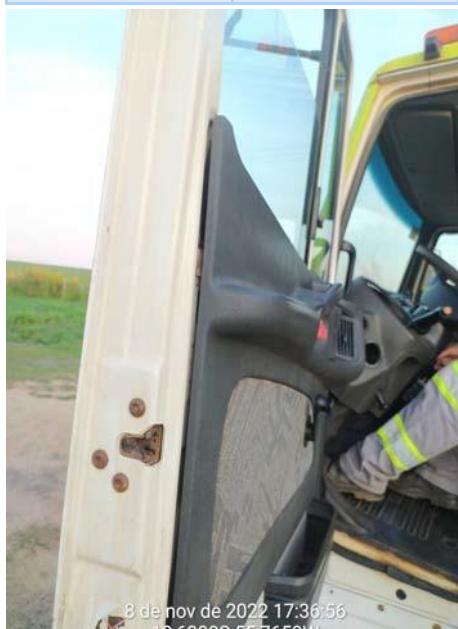
CRO	BR163MT
743,370	SAU 16
15341.569.2	08/11/2022 18:51:40

LAT.:	-12,62064	LONG	-55,76582
Painel interno solto			
Veículos Operacionais

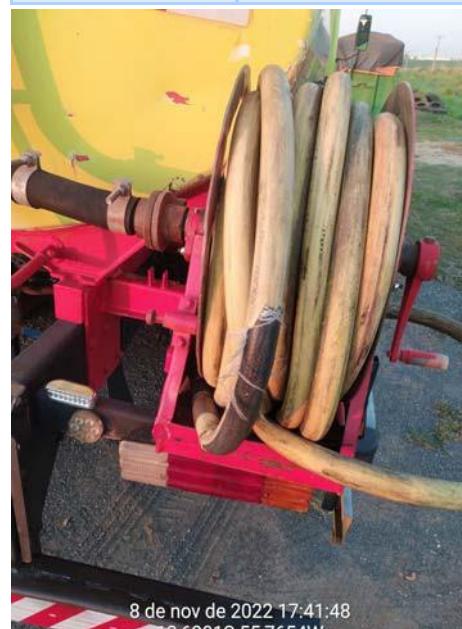
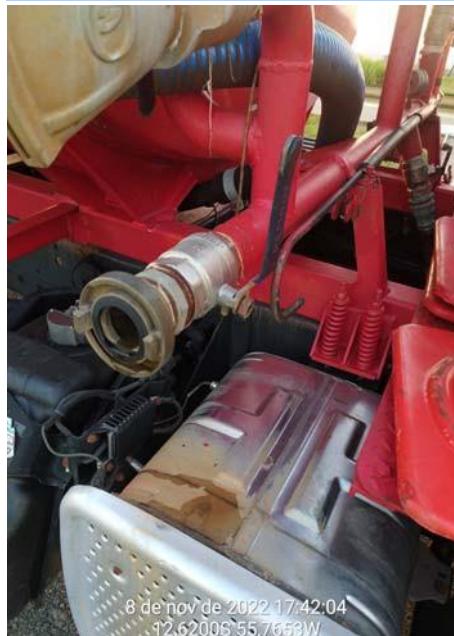
CRO	BR163MT
743,370	SAU 16
15341.569.3	08/11/2022 18:51:40

LAT.:	-12,62064	LONG	-55,76582
Mangueira descascando e com vazamento			
Veículos Operacionais

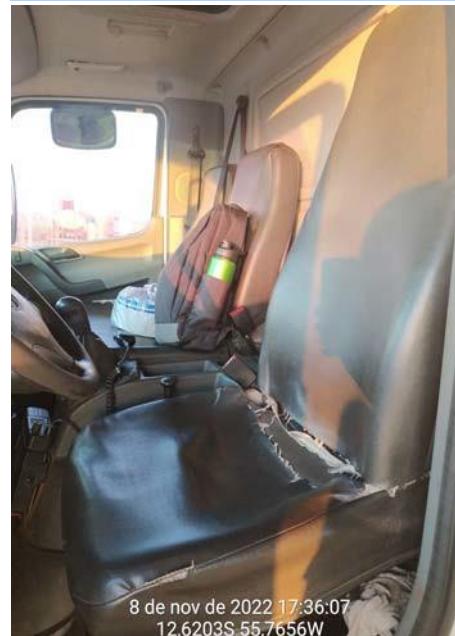
CRO	BR163MT
743,370	SAU 16
15341.568.1	08/11/2022 18:48:43

LAT.: -12,62041 LONG : -55,76577
Banco do motorista danificado
Veículos Operacionais

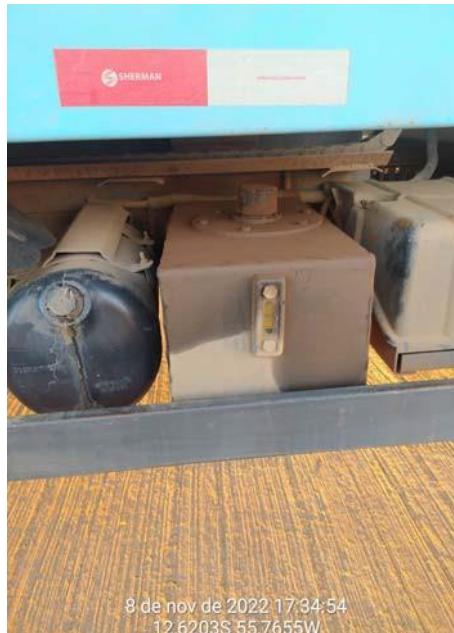
CRO	BR163MT
743,370	SAU 16
15341.568.2	08/11/2022 18:48:43

LAT.: -12,62041 LONG : -55,76577
Caixa com vazamento de óleo
Veículos Operacionais

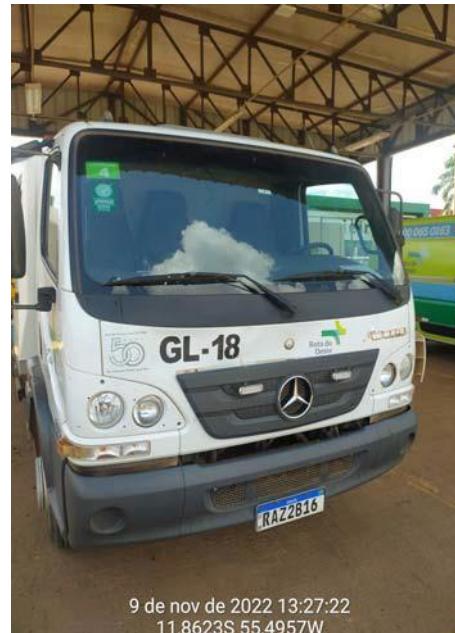
CRO	BR163MT
834,950	SAU 18
15341.598	09/11/2022 14:38:45

LAT.: -11,86209 LONG : -55,49562
Veículo com a frente amassada
Veículos Operacionais

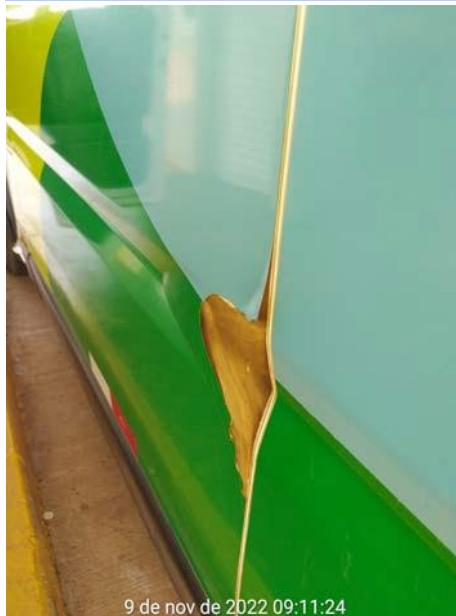
CRO	BR163MT
784,420	SAU 17
15341.578.2	09/11/2022 10:22:34

LAT.:	-12,30318	LONG	-55,57391
Adesivo do veículo danificado			
Veículos Operacionais

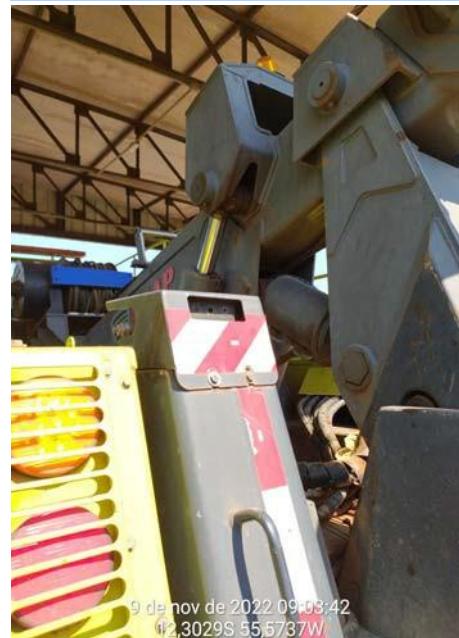
CRO	BR163MT
784,420	SAU 17
15341.577.1	09/11/2022 10:20:57

LAT.:	-12,3032	LONG	-55,57386
Lâmpada de alerta danificada			
Veículos Operacionais

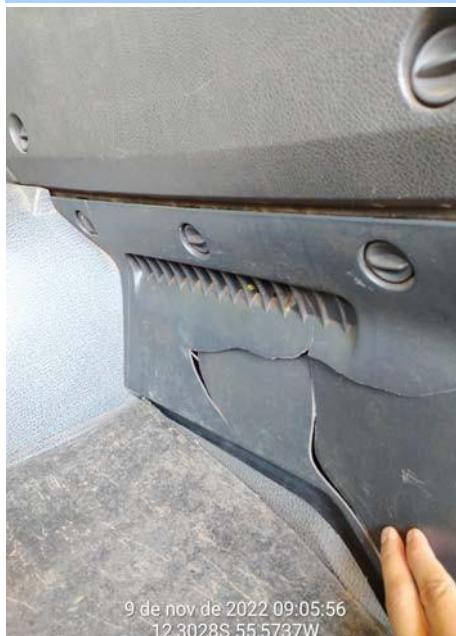
CRO	BR163MT
784,420	SAU 17
15341.577.2	09/11/2022 10:20:57

LAT.:	-12,3032	LONG	-55,57386
Painel interno do lado do passageiro danificado			
Veículos Operacionais

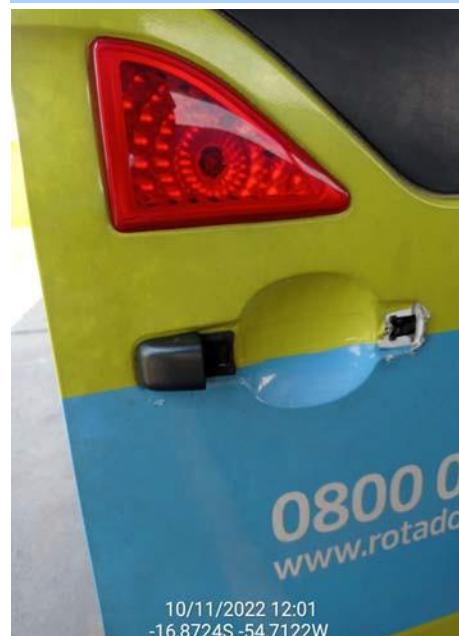
CRO	BR163MT
72,900	Sau02
12243.3189	10/11/2022 13:08:06

LAT.:	-16,87248	LONG	-54,71203
Maçaneta (puxador) porta traseira quebrado			
Veículos Operacionais

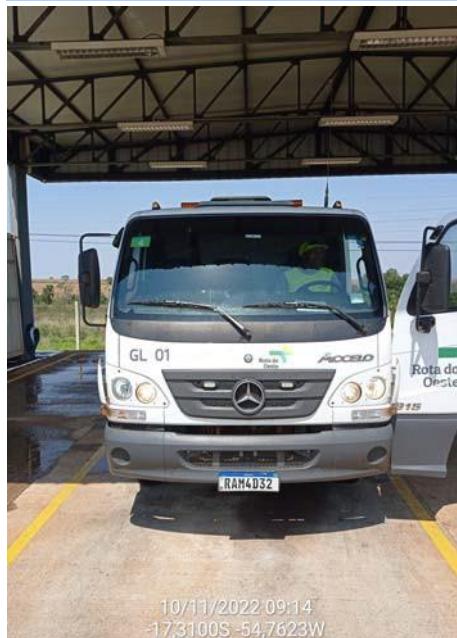
CRO	BR163MT
23,600	SAU 01
12243.3183	10/11/2022 10:21:21

LAT.:	-17,31004	LONG.:	-54,76235
Lâmpada direita luz baixa queimada			
Veículos Operacionais

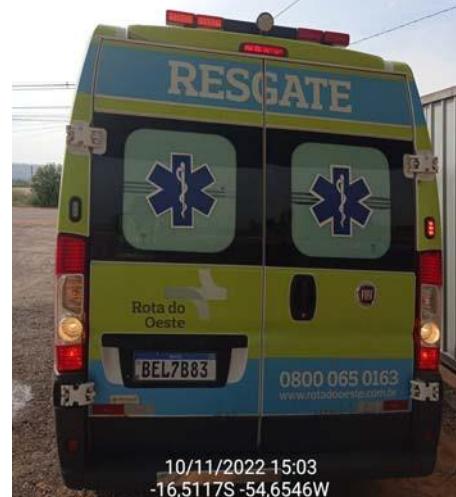
CRO	BR163MT
117,200	SAU 03
12243.3208	10/11/2022 16:11:10

LAT.:	-16,51157	LONG	-54,65458
Veículo em plenas condições operacionais			
Veículos Operacionais

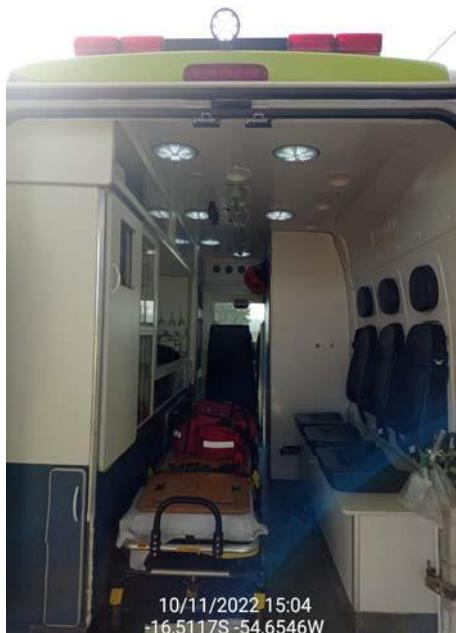
CRO	BR163MT
117,200	SAU 03
12243.3208	10/11/2022 16:11:10

LAT.:	-16,51157	LONG	-54,65458
Veículo em plenas condições operacionais			
Veículos Operacionais

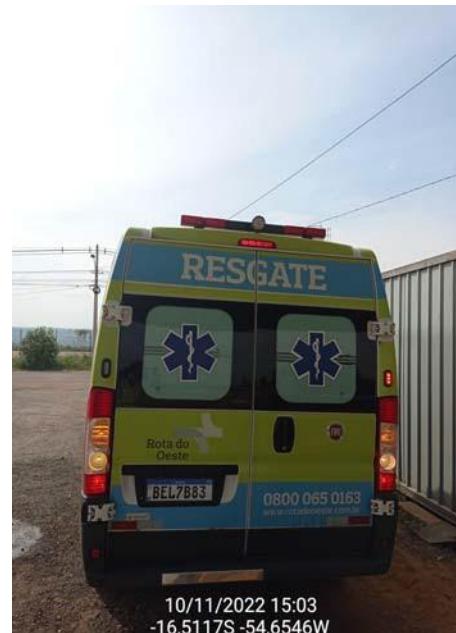
CRO	BR163MT
117,200	SAU 03
12243.3208	10/11/2022 16:11:10

LAT.:	-16,51157	LONG	-54,65458
Veículo em plenas condições operacionais			
Veículos Operacionais

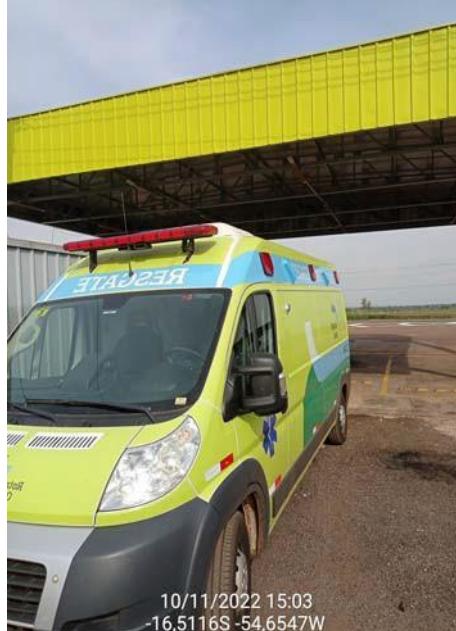
CRO	BR163MT
117,200	SAU 03
12243.3208	10/11/2022 16:11:10

LAT.:	-16,51157	LONG	-54,65458
Veículo em plenas condições operacionais			
Veículos Operacionais

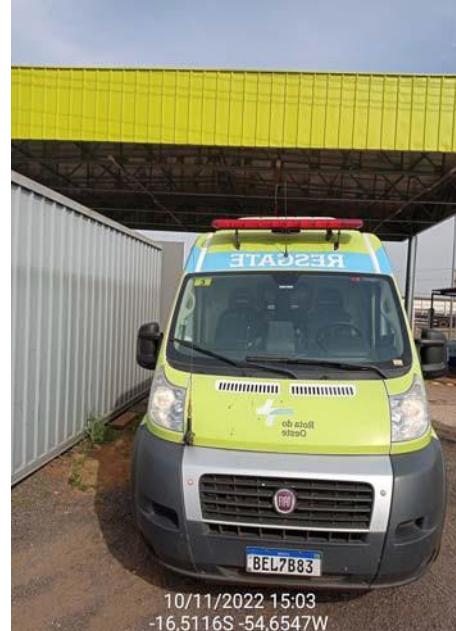
CRO	BR163MT
117,200	SAU 03
12243.3208	10/11/2022 16:11:10

LAT.:	-16,51157	LONG	-54,65458
Veículo em plenas condições operacionais			
Veículos Operacionais

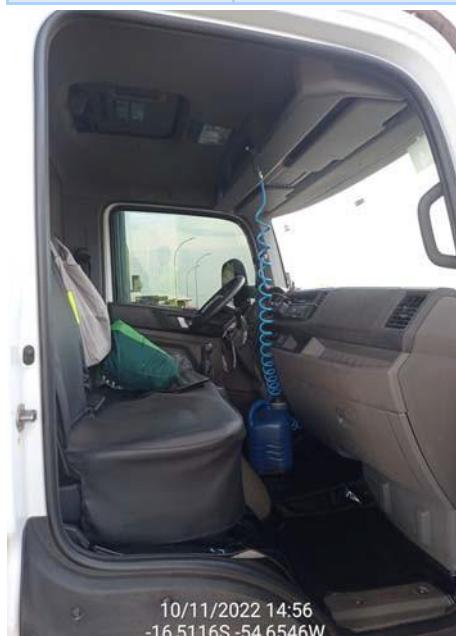
CRO	BR163MT
117,200	SAU 03
12243.3207	10/11/2022 15:58:27

LAT.:	-16,51157	LONG	-54,65458
Veículo em plenas condições operacionais			
Veículos Operacionais

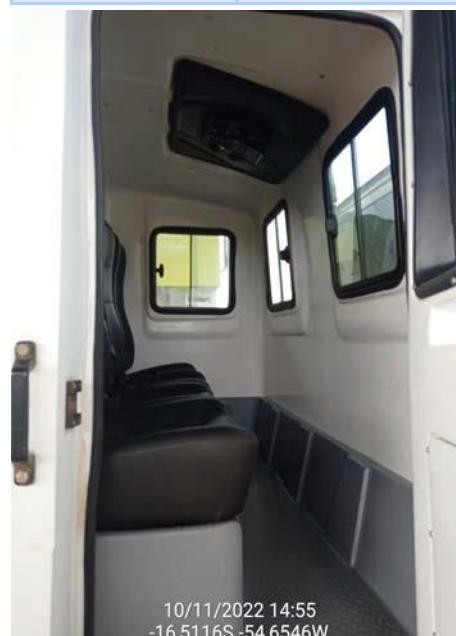
CRO	BR163MT
117,200	SAU 03
12243.3207	10/11/2022 15:58:27

LAT.:	-16,51157	LONG	-54,65457
Veículo em plenas condições operacionais			
Veículos Operacionais

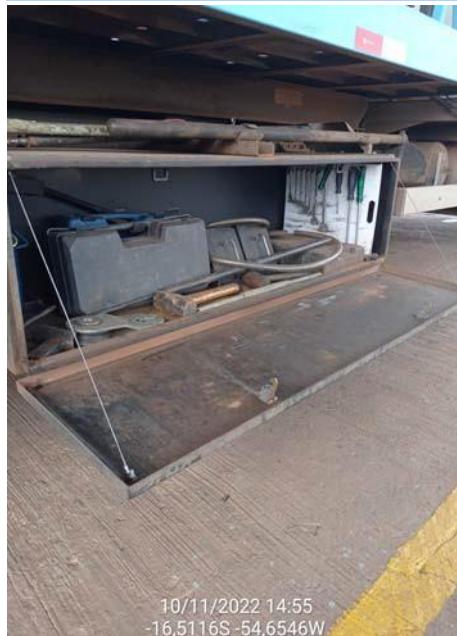
CRO	BR163MT
117,200	SAU 03
12243.3207	10/11/2022 15:58:27

LAT.:	-16,51157	LONG	-54,65457
Veículo em plenas condições operacionais			
Veículos Operacionais

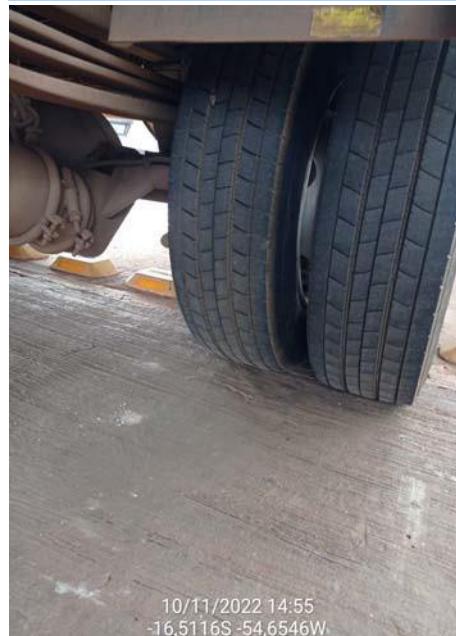
CRO	BR163MT
117,200	SAU 03
12243.3207	10/11/2022 15:58:27

LAT.:	-16,51157	LONG	-54,65457
Veículo em plenas condições operacionais			
Veículos Operacionais

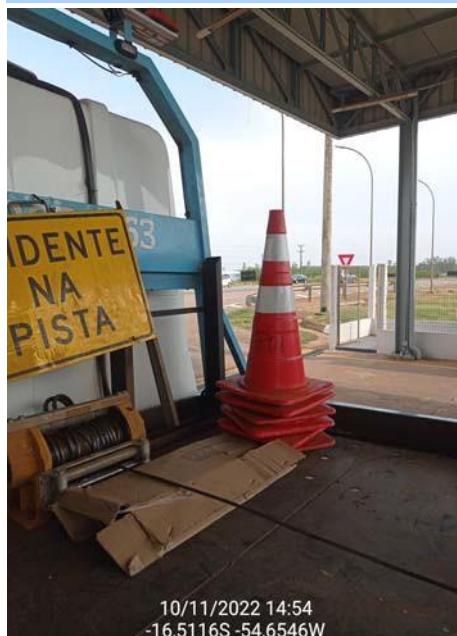
CRO	BR163MT
117,200	SAU 03
12243.3207	10/11/2022 15:58:27

LAT.:	-16,51157	LONG	-54,65457
Veículo em plenas condições operacionais			
Veículos Operacionais
