**REPÚBLICA FEDERATIVA DO BRASIL
MINISTÉRIO DA INFRAESTRUTURA
AGÊNCIA NACIONAL DE TRANSPORTES TERRESTRES – ANTT
SUPERINTENDÊNCIA DE EXPLORAÇÃO DA INFRAESTRUTURA RODOVIÁRIA**

Concessionária: MT 3^a ETAPA BR-163 (CRO)

RELATÓRIO DE ACOMPANHAMENTO

Código do Relatório: RA CRO 111122

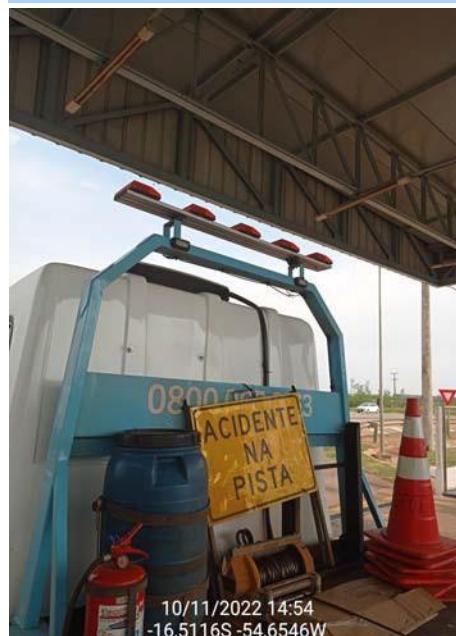
CRO	BR163MT
117,200	SAU 03
12243.3207	10/11/2022 15:58:27

LAT.:	-16,51157	LONG	-54,65457
Veículo em plenas condições operacionais			
Veículos Operacionais

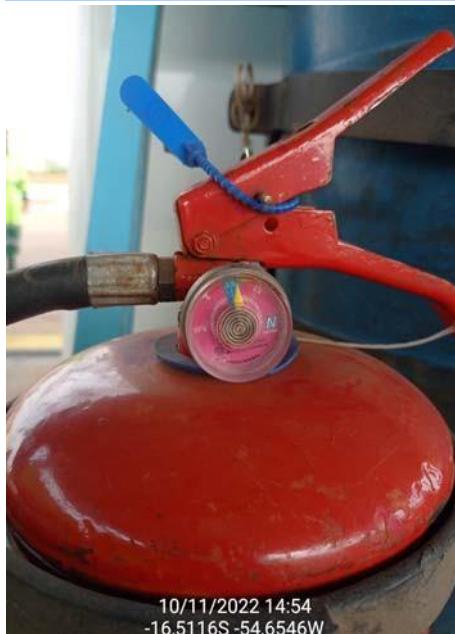
CRO	BR163MT
117,200	SAU 03
12243.3207	10/11/2022 15:58:27

LAT.:	-16,51157	LONG	-54,65457
Veículo em plenas condições operacionais			
Veículos Operacionais

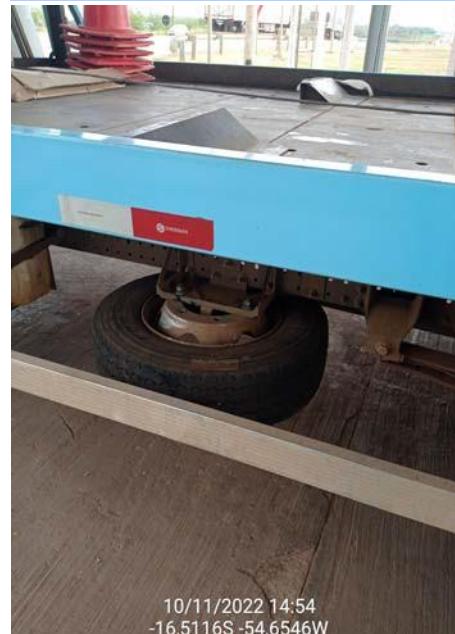
CRO	BR163MT
117,200	SAU 03
12243.3207	10/11/2022 15:58:27

LAT.:	-16,51157	LONG	-54,65457
Veículo em plenas condições operacionais			
Veículos Operacionais

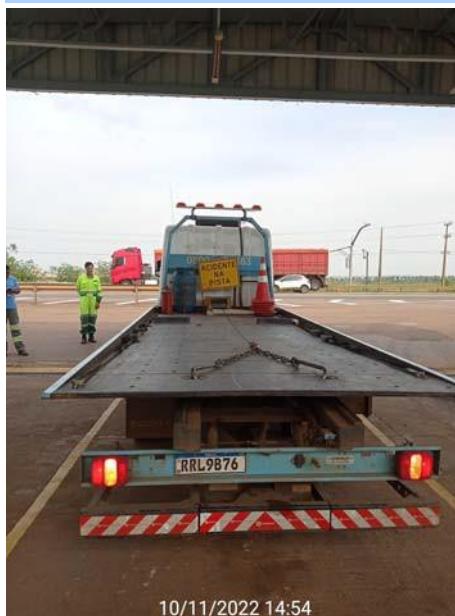
CRO	BR163MT
117,200	SAU 03
12243.3207	10/11/2022 15:58:27

LAT.:	-16,51157	LONG	-54,65457
Veículo em plenas condições operacionais			
Veículos Operacionais

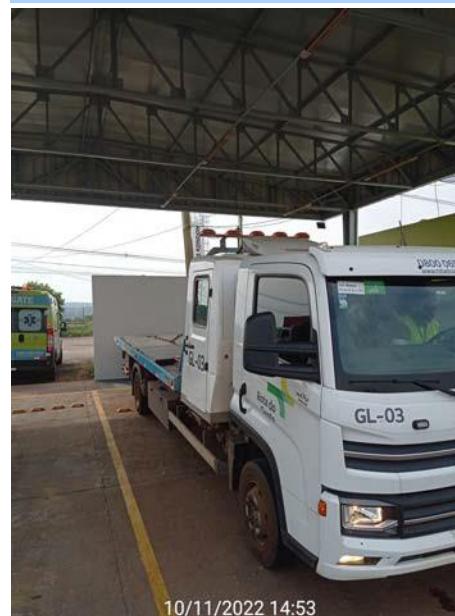
CRO	BR163MT
117,200	SAU 03
12243.3207	10/11/2022 15:58:27

LAT.:	-16,51157	LONG	-54,65457
Veículo em plenas condições operacionais			
Veículos Operacionais

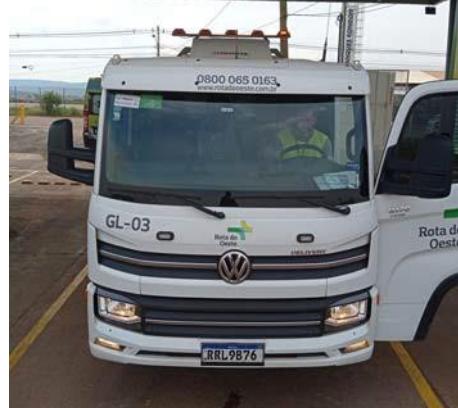
CRO	BR163MT
117,200	SAU 03
12243.3207	10/11/2022 15:58:27

LAT.:	-16,51157	LONG	-54,65457
Veículo em plenas condições operacionais			
Veículos Operacionais

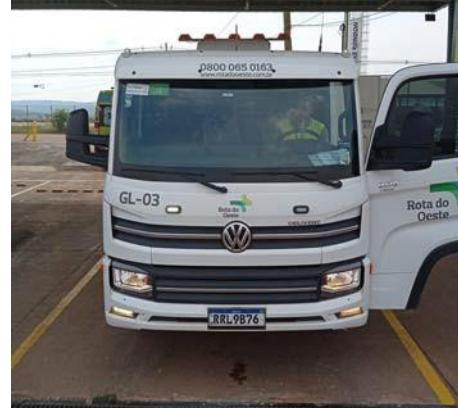
CRO	BR163MT
117,200	SAU 03
12243.3207	10/11/2022 15:58:27

LAT.:	-16,51157	LONG	-54,65457
Veículo em plenas condições operacionais			
Veículos Operacionais

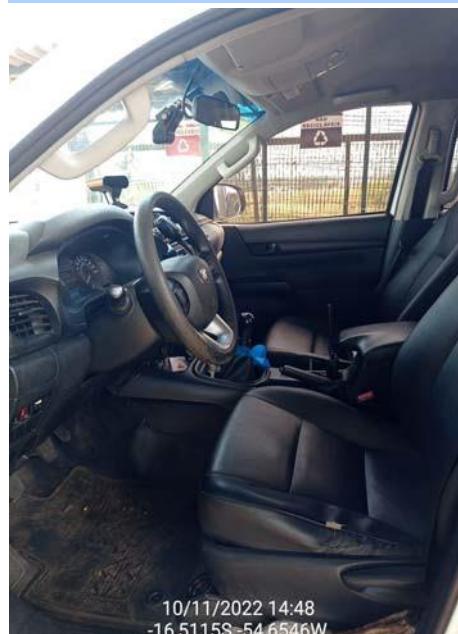
CRO	BR163MT
117,200	SAU 03
12243.3205	10/11/2022 15:50:21

LAT.:	-16,51157	LONG	-54,65457
Veículo em plenas condições operacionais			
Veículos Operacionais

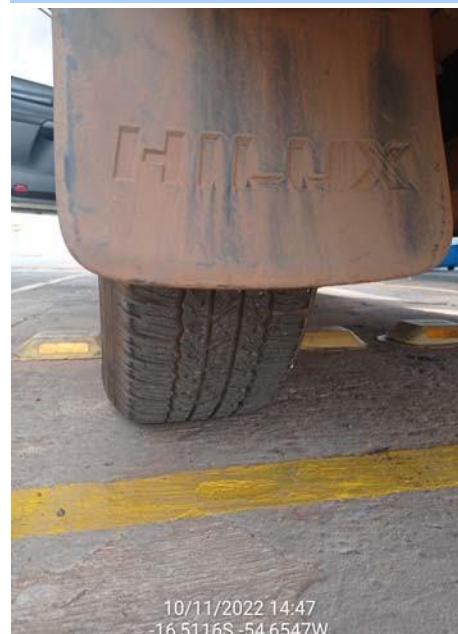
CRO	BR163MT
117,200	SAU 03
12243.3205	10/11/2022 15:50:21

LAT.:	-16,51163	LONG	-54,6546
Veículo em plena condição operacional			
Veículos Operacionais

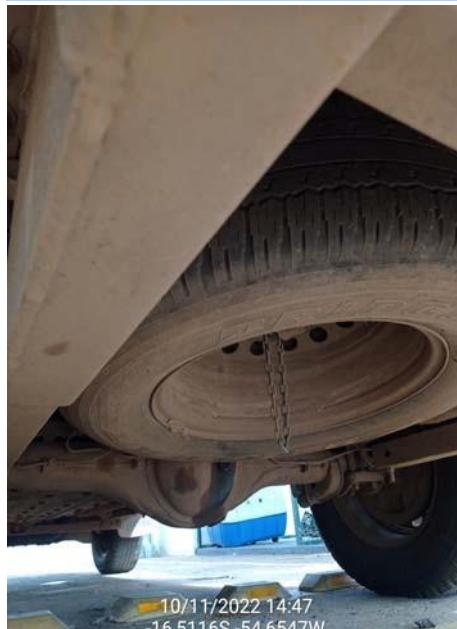
CRO	BR163MT
117,200	SAU 03
12243.3205	10/11/2022 15:50:21

LAT.:	-16,51163	LONG	-54,6546
Veículo em plena condição operacional			
Veículos Operacionais

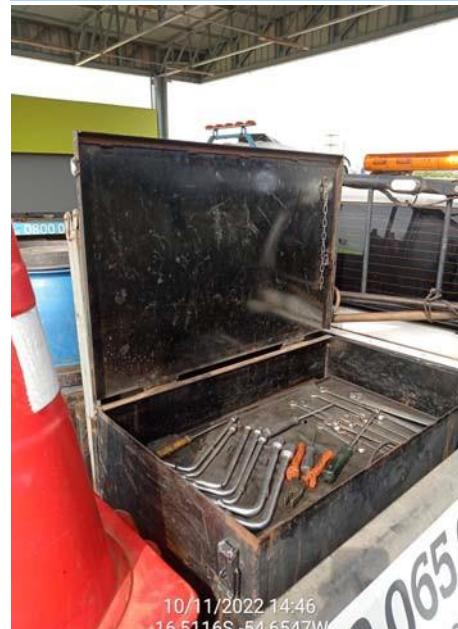
CRO	BR163MT
117,200	SAU 03
12243.3205	10/11/2022 15:50:21

LAT.: -16,51163 LONG : -54,6546
Veículo em plena condição operacional
Veículos Operacionais

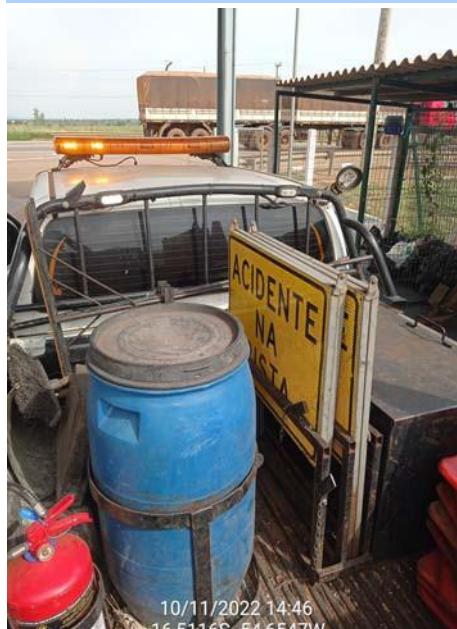
CRO	BR163MT
117,200	SAU 03
12243.3205	10/11/2022 15:50:21

LAT.: -16,51163 LONG : -54,6546
Veículo em plena condição operacional
Veículos Operacionais

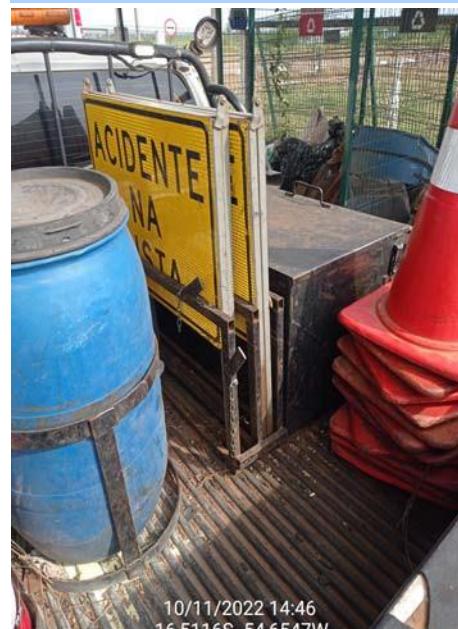
CRO	BR163MT
117,200	SAU 03
12243.3205	10/11/2022 15:50:21

LAT.: -16,51163 LONG : -54,6546
Veículo em plena condição operacional
Veículos Operacionais

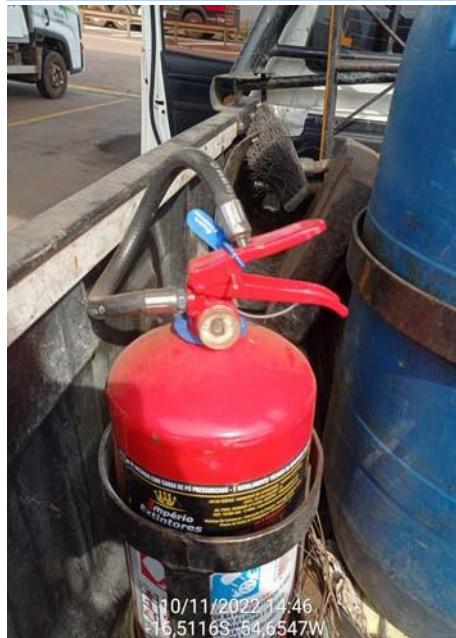
CRO	BR163MT
117,200	SAU 03
12243.3205	10/11/2022 15:50:21

LAT.: -16,51163 LONG : -54,6546
Veículo em plena condição operacional
Veículos Operacionais

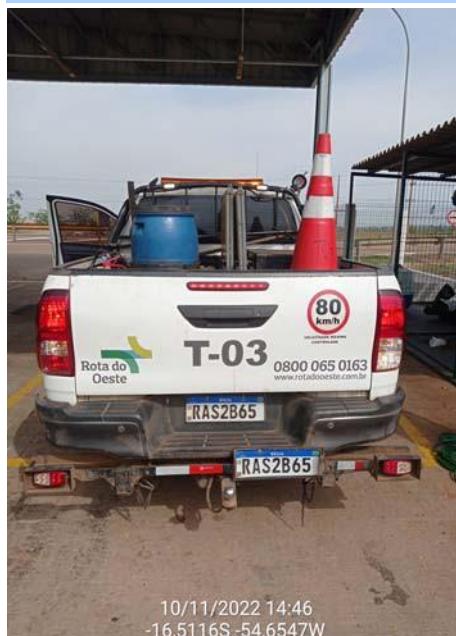
CRO	BR163MT
117,200	SAU 03
12243.3205	10/11/2022 15:50:21

LAT.:	-16,51163	LONG	-54,6546
Veículo em plena condição operacional			
Veículos Operacionais

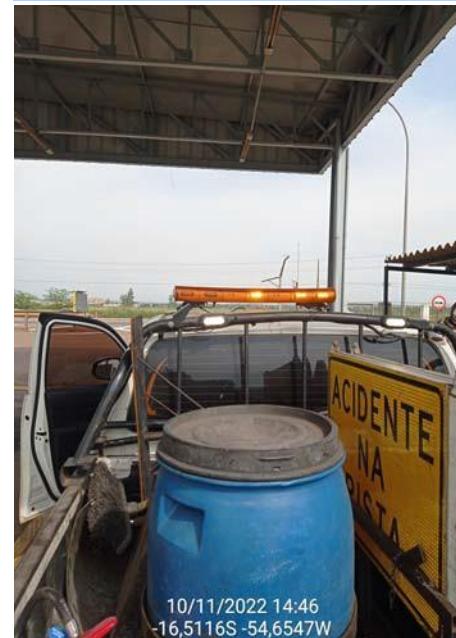
CRO	BR163MT
117,200	SAU 03
12243.3205	10/11/2022 15:50:21

LAT.:	-16,51163	LONG	-54,6546
Veículo em plena condição operacional			
Veículos Operacionais

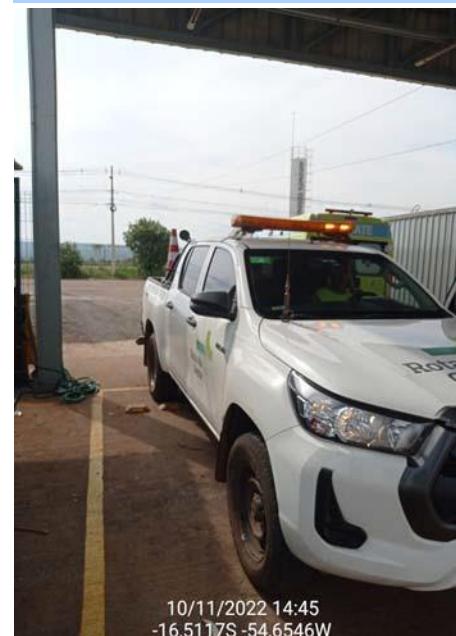
CRO	BR163MT
117,200	SAU 03
12243.3205	10/11/2022 15:50:21

LAT.:	-16,51163	LONG	-54,6546
Veículo em plena condição operacional			
Veículos Operacionais

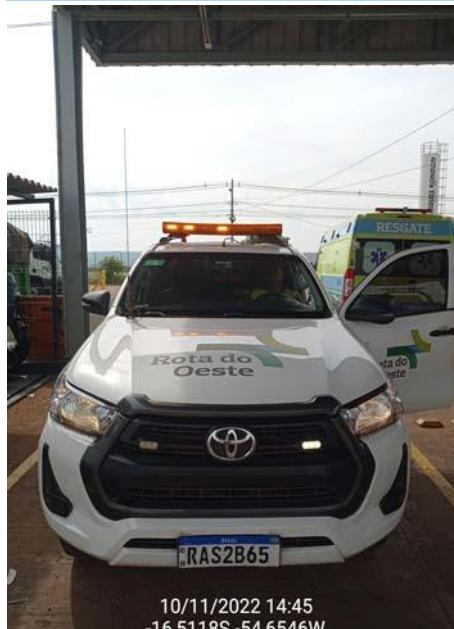
CRO	BR163MT
117,200	SAU 03
12243.3205	10/11/2022 15:50:21

LAT.:	-16,51163	LONG	-54,6546
Veículo em plena condição operacional			
Veículos Operacionais

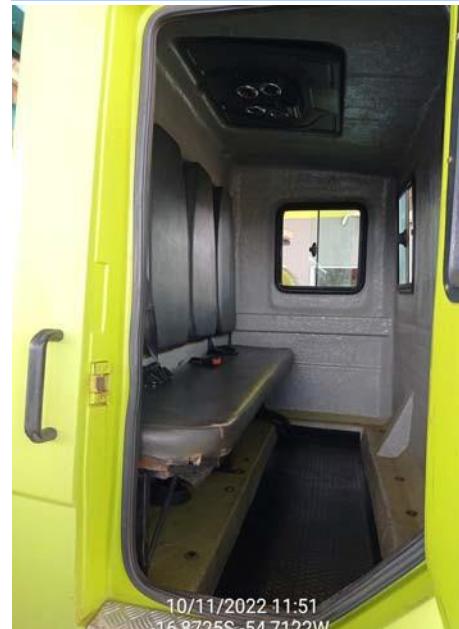
CRO	BR163MT
72,900	SAU 02
12243.3191	10/11/2022 13:15:00

LAT.:	-16,51163	LONG	-54,6546
Veículo em plena condição operacional			
Veículos Operacionais

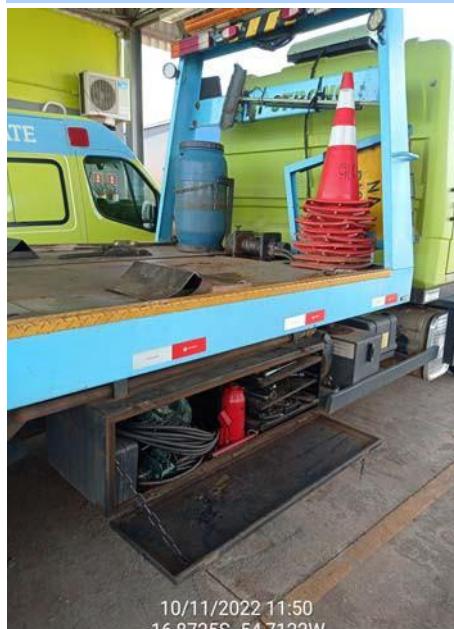
CRO	BR163MT
72,900	SAU 02
12243.3191	10/11/2022 13:15:00

LAT.:	-16,8723	LONG	-54,71208
Veículo em plenas condições operacionais			
Veículos Operacionais

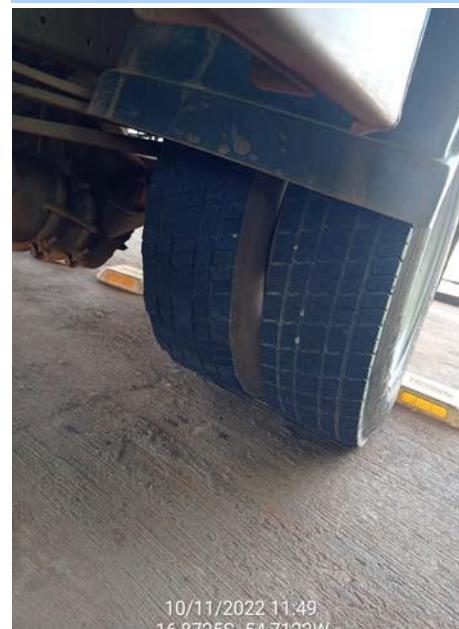
CRO	BR163MT
72,900	SAU 02
12243.3191	10/11/2022 13:15:00

LAT.:	-16,8723	LONG	-54,71208
Veículo em plenas condições operacionais			
Veículos Operacionais

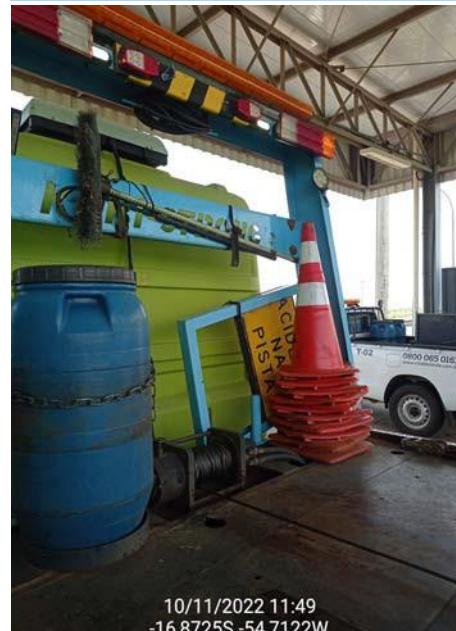
CRO	BR163MT
72,900	SAU 02
12243.3191	10/11/2022 13:15:00

LAT.:	-16,8723	LONG	-54,71208
Veículo em plenas condições operacionais			
Veículos Operacionais

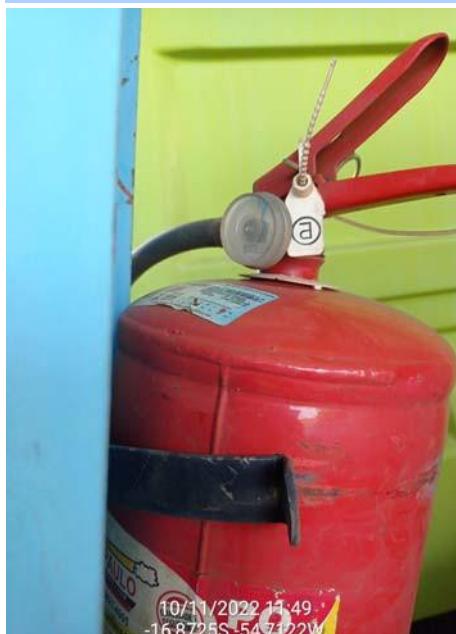
CRO	BR163MT
72,900	SAU 02
12243.3191	10/11/2022 13:15:00

LAT.:	-16,8723	LONG	-54,71208
Veículo em plenas condições operacionais			
Veículos Operacionais

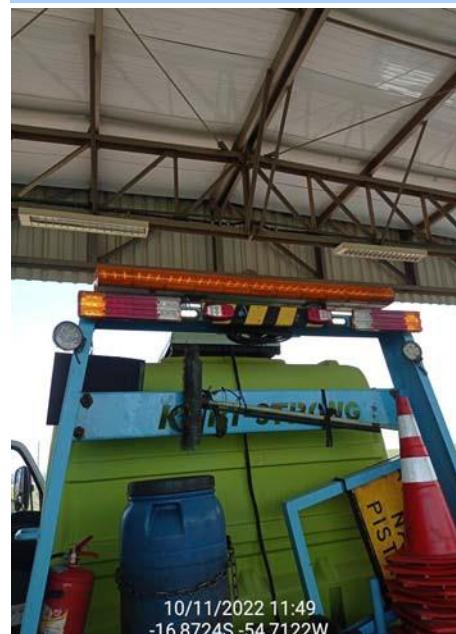
CRO	BR163MT
72,900	SAU 02
12243.3191	10/11/2022 13:15:00

LAT.:	-16,8723	LONG	-54,71208
Veículo em plenas condições operacionais			
Veículos Operacionais

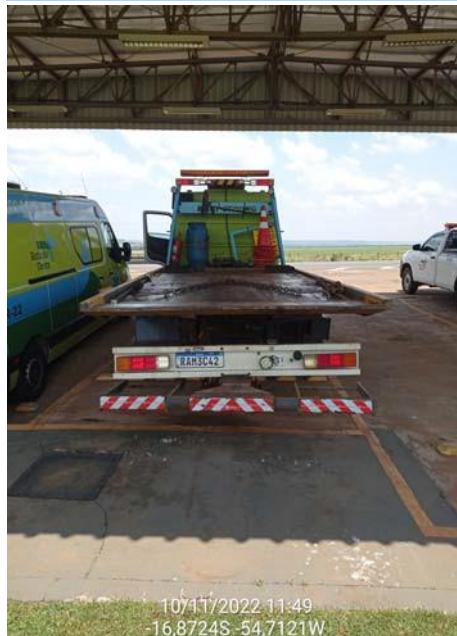
CRO	BR163MT
72,900	SAU 02
12243.3191	10/11/2022 13:15:00

LAT.:	-16,8723	LONG	-54,71208
Veículo em plenas condições operacionais			
Veículos Operacionais

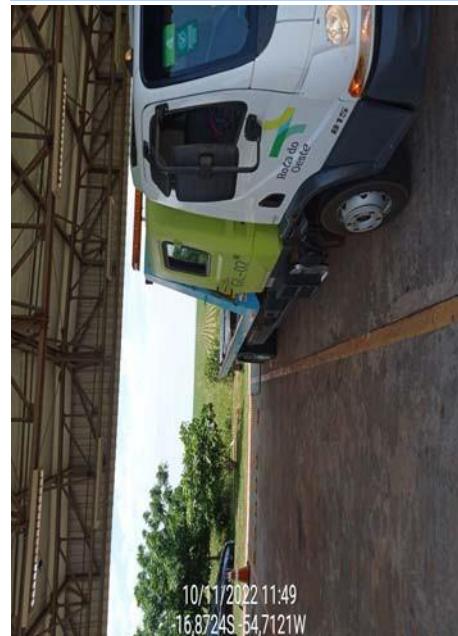
CRO	BR163MT
72,900	SAU 02
12243.3191	10/11/2022 13:15:00

LAT.:	-16,8723	LONG	-54,71208
Veículo em plenas condições operacionais			
Veículos Operacionais

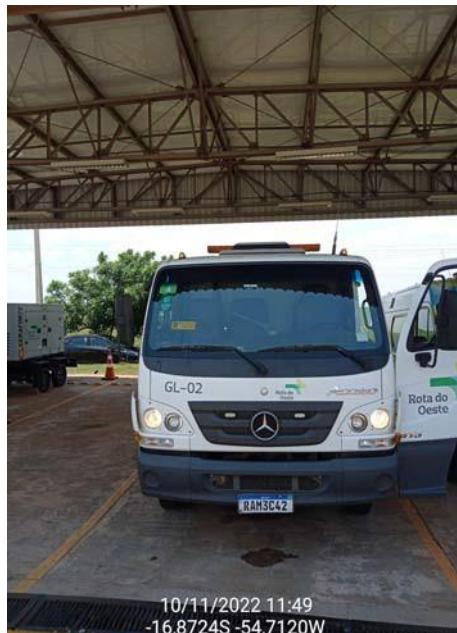
CRO	BR163MT
72,900	SAU 02
12243.3191	10/11/2022 13:15:00

LAT.:	-16,8723	LONG	-54,71208
Veículo em plenas condições operacionais			
Veículos Operacionais

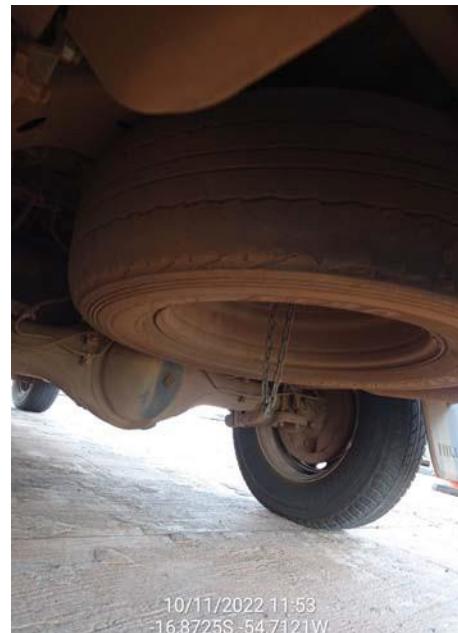
CRO	BR163MT
72,900	SAU 02
12243.3190	10/11/2022 13:12:38

LAT.:	-16,8723	LONG	-54,71208
Veículo em plenas condições operacionais			
Veículos Operacionais

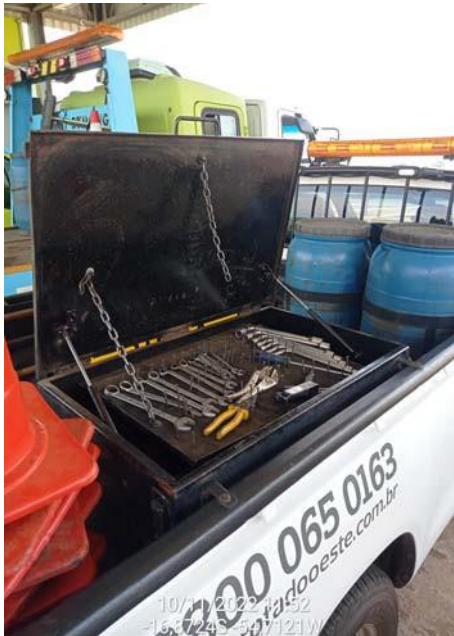
CRO	BR163MT
72,900	SAU 02
12243.3190	10/11/2022 13:12:38

LAT.:	-16,8725	LONG	-54,71223
Veículo em plenas condições operacionais			
Veículos Operacionais

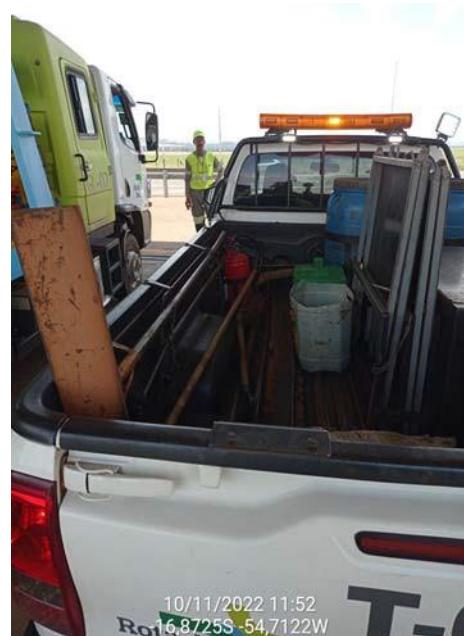
Veículo em plenas condições operacionais

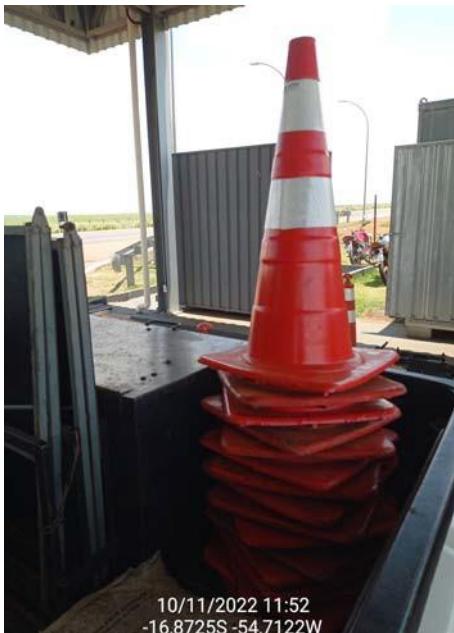
Veículo em plenas condições operacionais

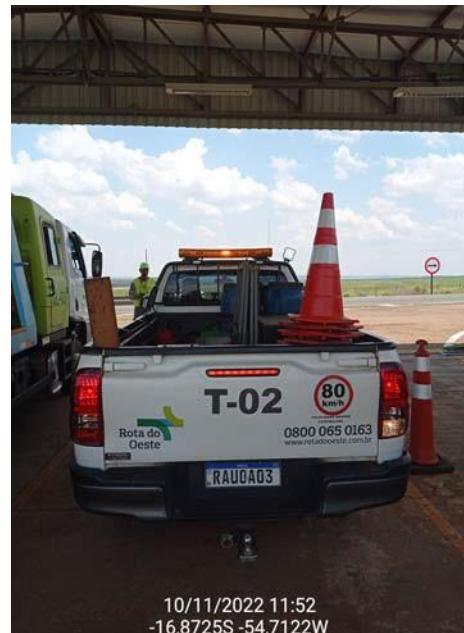
Veículo em plenas condições operacionais

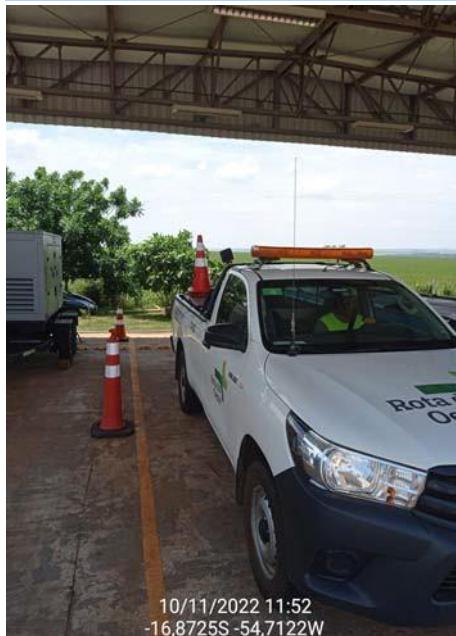
LAT.:	-16,8725	LONG	-54,71223
Veículo em plenas condições operacionais			
Veículos Operacionais

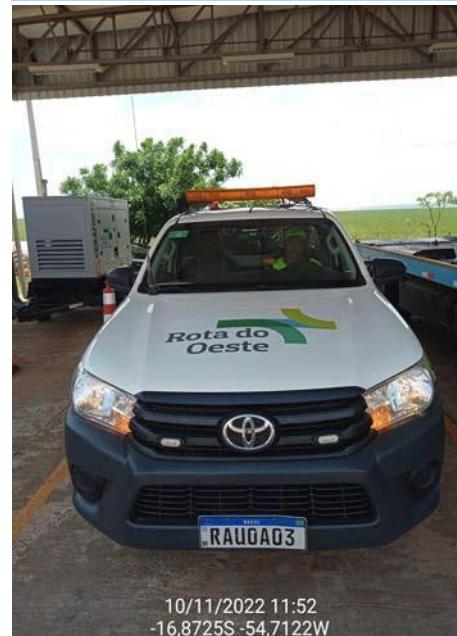
LAT.:	-16,8725	LONG	-54,71223
Veículo em plenas condições operacionais			
Veículos Operacionais

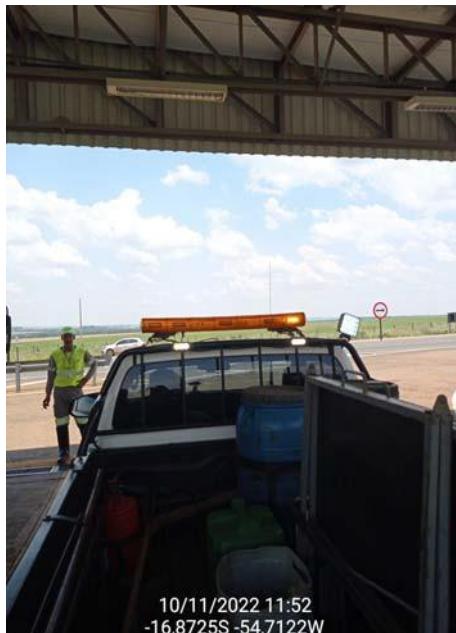
LAT.:	-16,8725	LONG	-54,71223
Veículo em plenas condições operacionais			
Veículos Operacionais

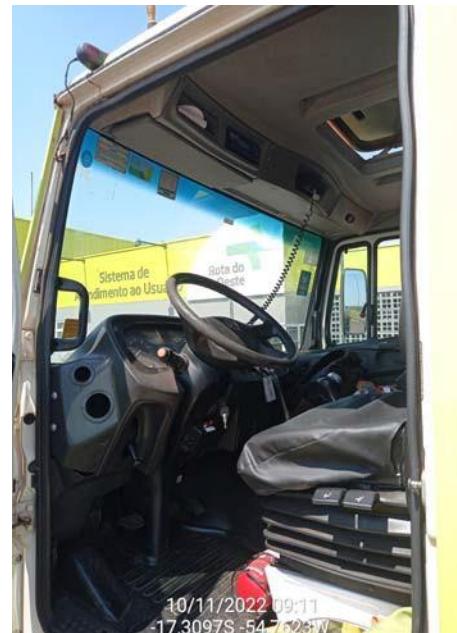
LAT.:	-17,30974	LONG	-54,76229
Vistoria - Veículo P-01			
Veículos Operacionais

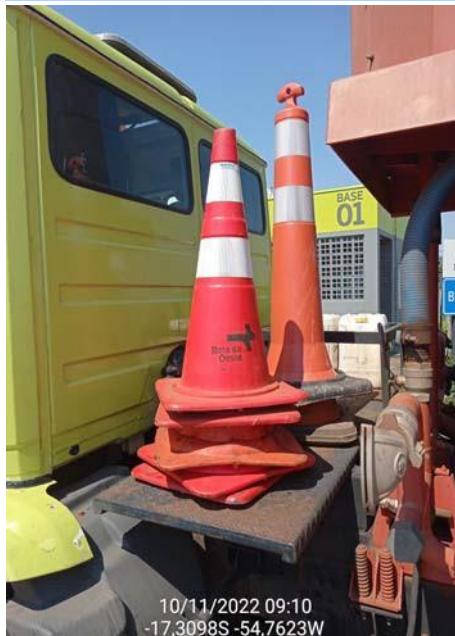
LAT.:	-17,30974	LONG	-54,76229
Vistoria - Veículo P-01			
Veículos Operacionais

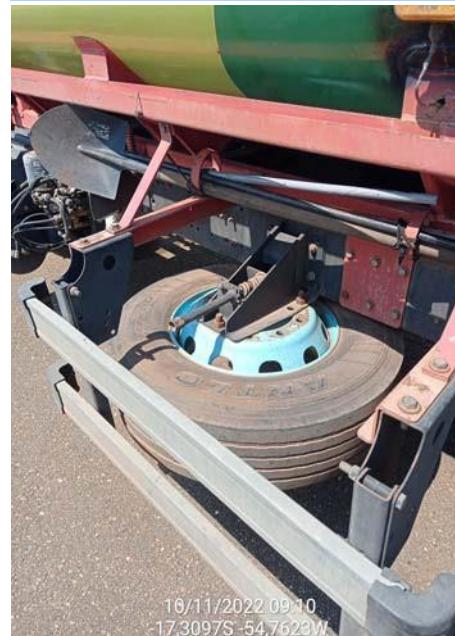
LAT.:	-17,30974	LONG	-54,76229
Vistoria - Veículo P-01			
Veículos Operacionais

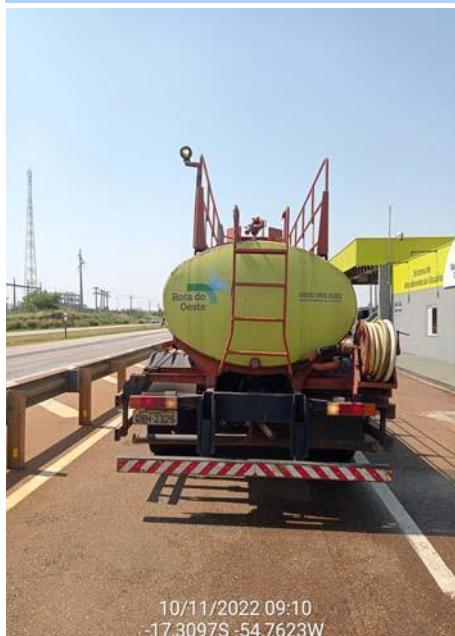
LAT.:	-17,30974	LONG	-54,76229
Vistoria - Veículo P-01			
Veículos Operacionais

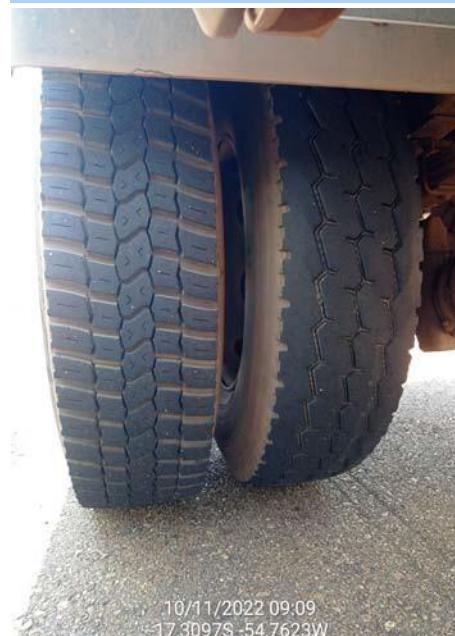
LAT.:	-17,30974	LONG	-54,76229
Vistoria - Veículo P-01			
Veículos Operacionais

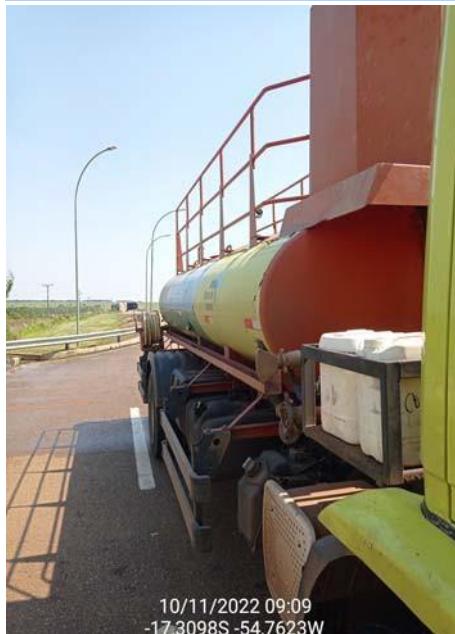
LAT.:	-17,30974	LONG	-54,76229
Vistoria - Veículo P-01			
Veículos Operacionais

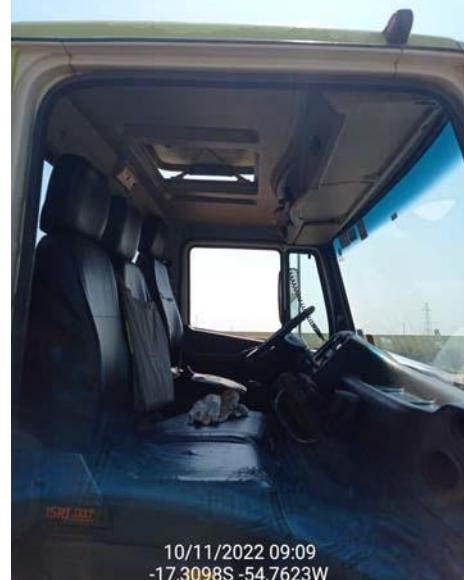
LAT.:	-17,30974	LONG	-54,76229
Vistoria - Veículo P-01			
Veículos Operacionais

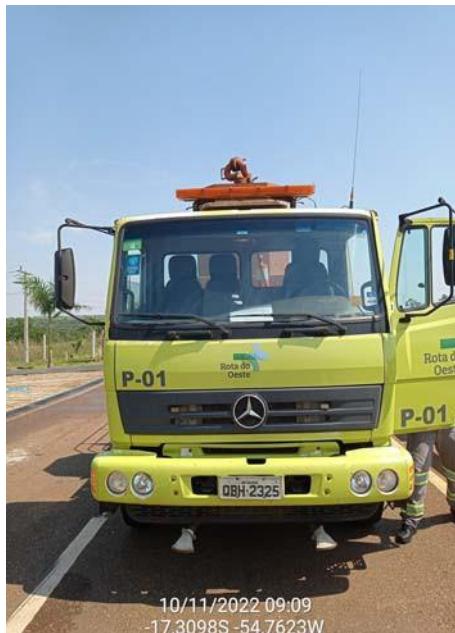
LAT.:	-17,30974	LONG	-54,76229
Vistoria - Veículo P-01			
Veículos Operacionais

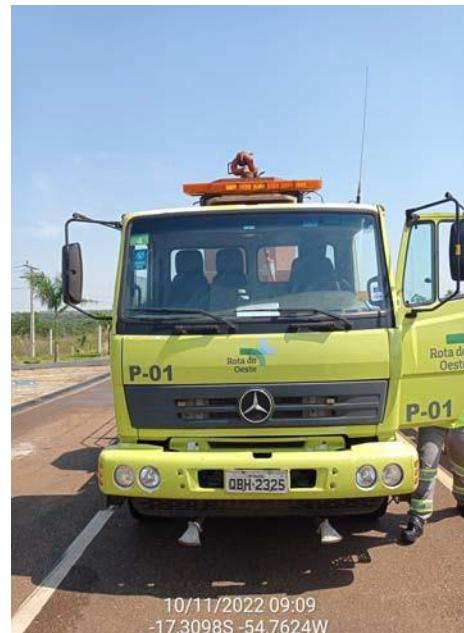
LAT.:	-17,30974	LONG	-54,76229
Vistoria - Veículo P-01			
Veículos Operacionais

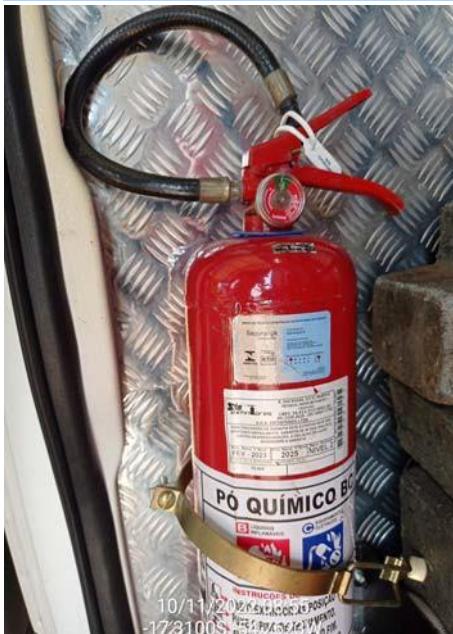
Veículo em plena condição operacional

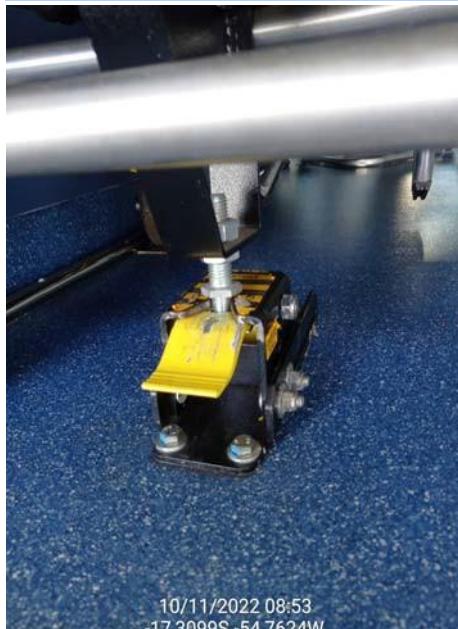
LAT.:	-17,30998	LONG	-54,76233
Veículo em plena condição operacional			
Veículos Operacionais

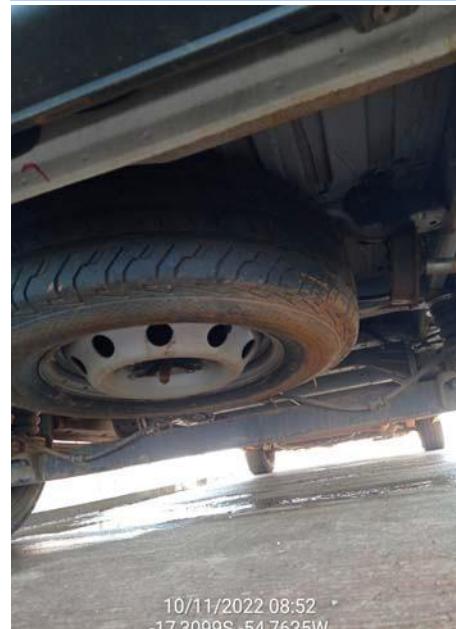
LAT.:	-17,30998	LONG	-54,76233
Veículo em plena condição operacional			
Veículos Operacionais

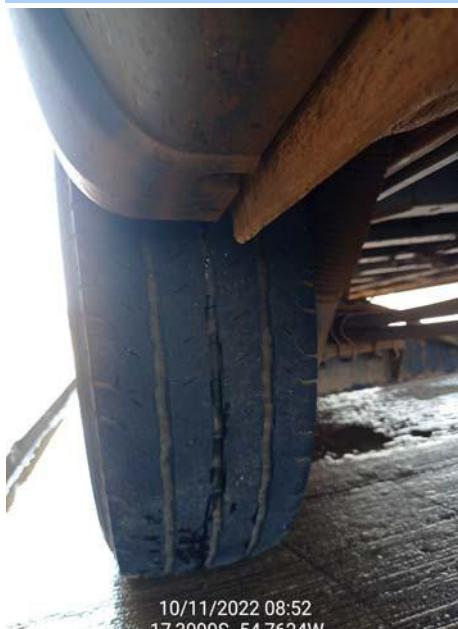
LAT.:	-17,30998	LONG	-54,76233
Veículo em plena condição operacional			
Veículos Operacionais

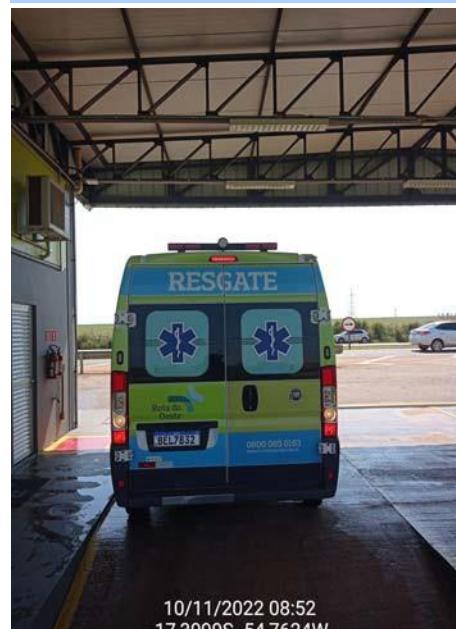
LAT.:	-17,30998	LONG	-54,76233
Veículo em plena condição operacional			
Veículos Operacionais

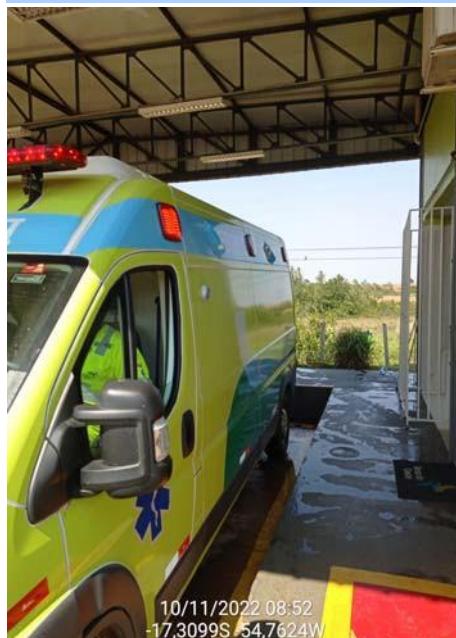
LAT.:	-17,30998	LONG	-54,76233
Veículo em plena condição operacional			
Veículos Operacionais

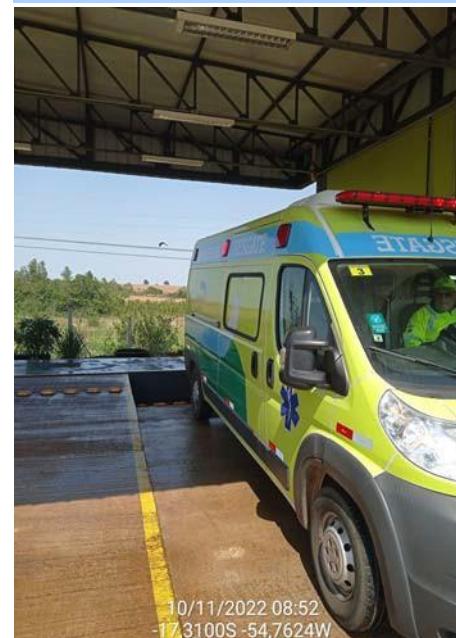
LAT.:	-17,30998	LONG	-54,76233
Veículo em plena condição operacional			
Veículos Operacionais

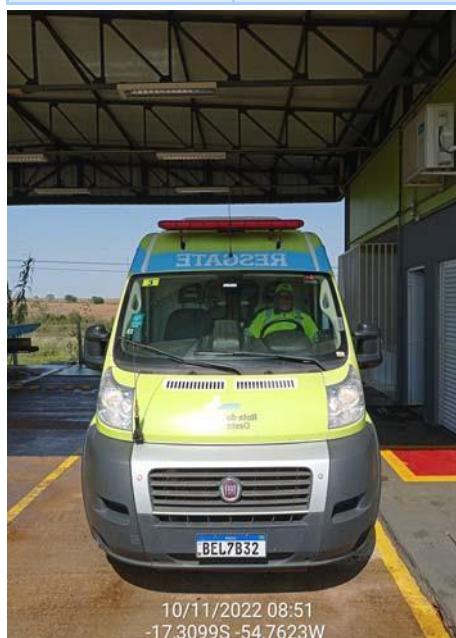
LAT.:	-17,30998	LONG	-54,76233
Veículo em plena condição operacional			
Veículos Operacionais

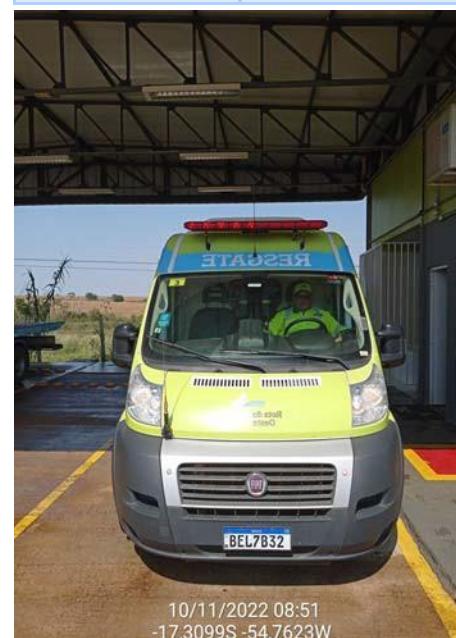
LAT.:	-17,30998	LONG	-54,76233
Veículo em plena condição operacional			
Veículos Operacionais

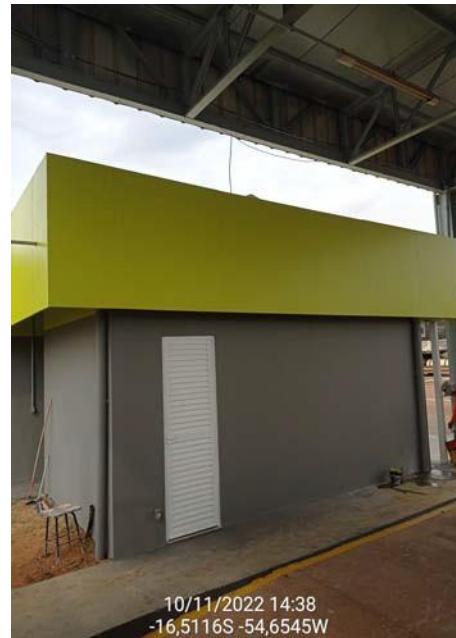
LAT.:	-16,51157	LONG	-54,65457
Ausência de forro na platibanda			
Obras

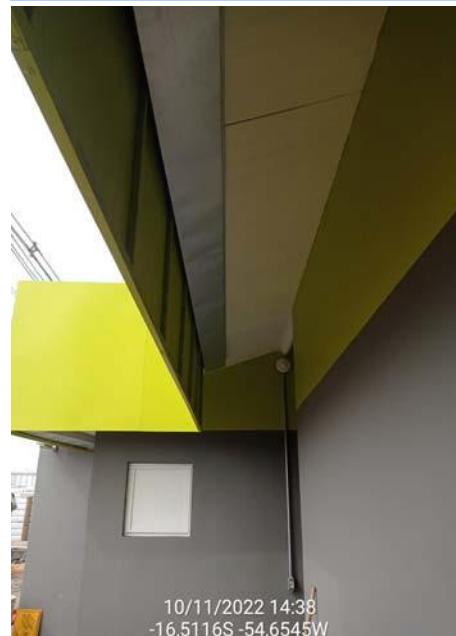
LAT.:	-16,51157	LONG	-54,65457
Ausência de forro na platibanda			
Obras

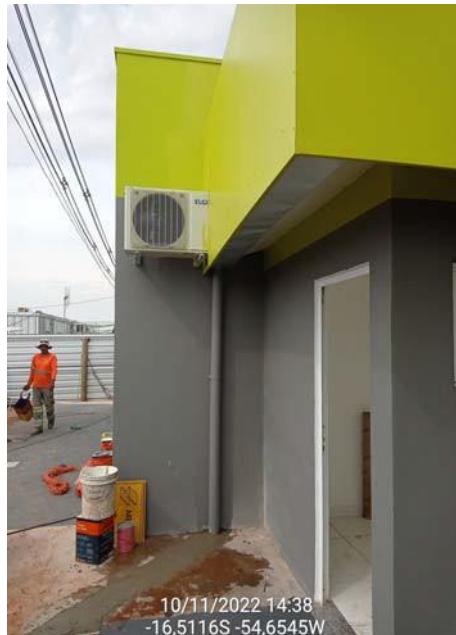
LAT.:	-16,51157	LONG	-54,65457
Ausência de forro na platibanda			
Obras

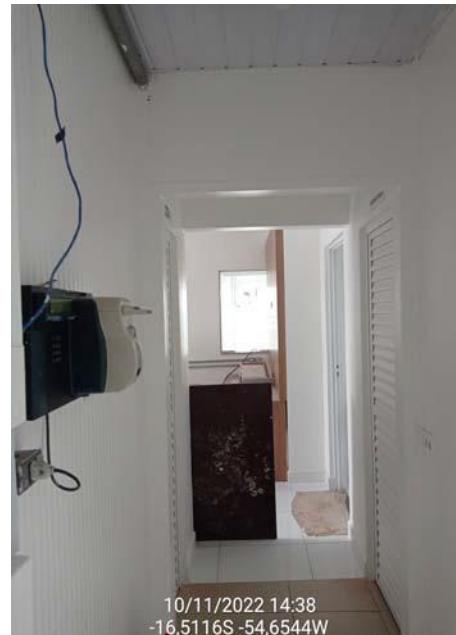
LAT.:	-16,51157	LONG	-54,65457
Edificação em fase de acabamento			
Obras

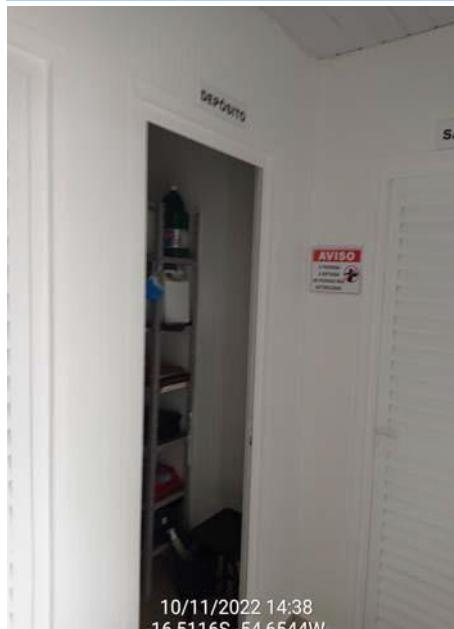
LAT.:	-16,51157	LONG	-54,65457
Edificação em fase de acabamento			
Obras

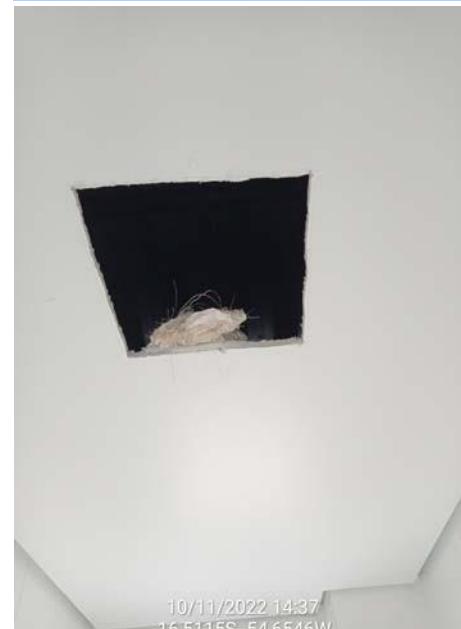
LAT.:	-16,51157	LONG	-54,65457
Execução de instalações elétricas			
Obras

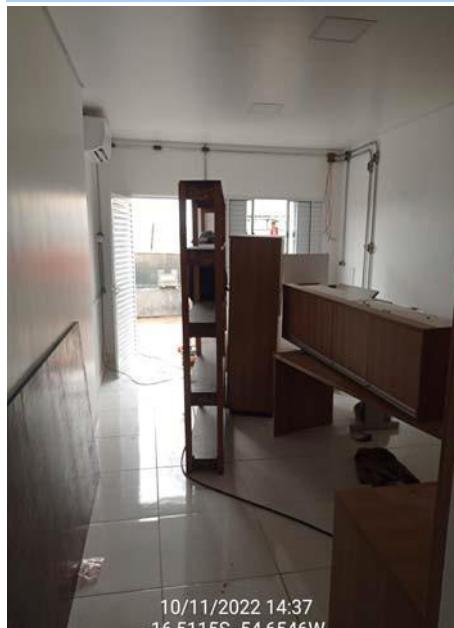
LAT.:	-16,51157	LONG	-54,65457
Mobiliário da edificação			
Obras

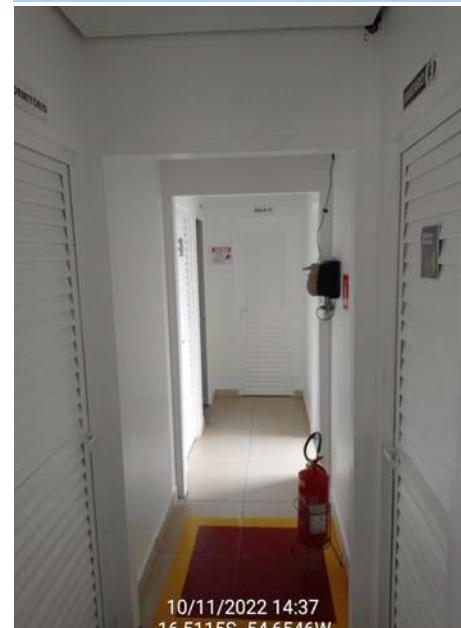
LAT.:	-16,51157	LONG	-54,65457
Edificação em fase de acabamento			
Obras

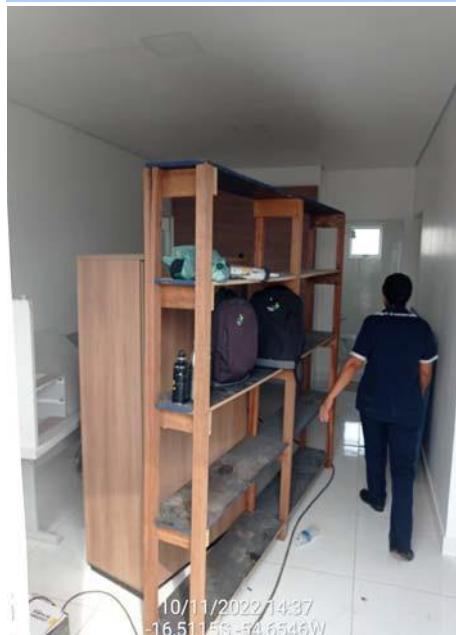
CRO	BR163MT
117,200	D
12243.3204	10/11/2022 15:44:30

LAT.:	-16,51157	LONG	-54,65457
Edificação em fase de acabamento			
Obras

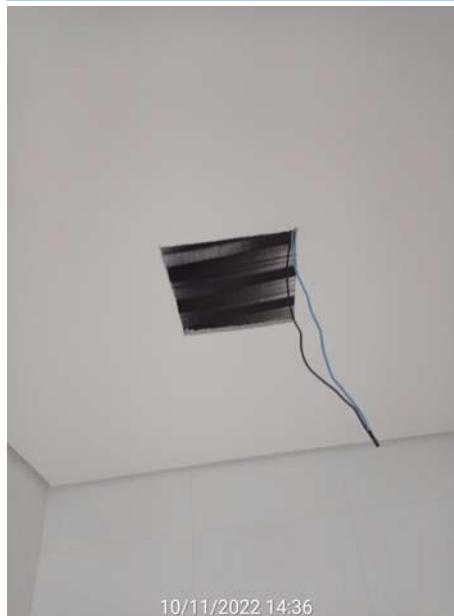
CRO	BR163MT
117,200	D
12243.3204	10/11/2022 15:44:30

LAT.:	-16,51157	LONG	-54,65457
Edificação em fase de acabamento			
Obras

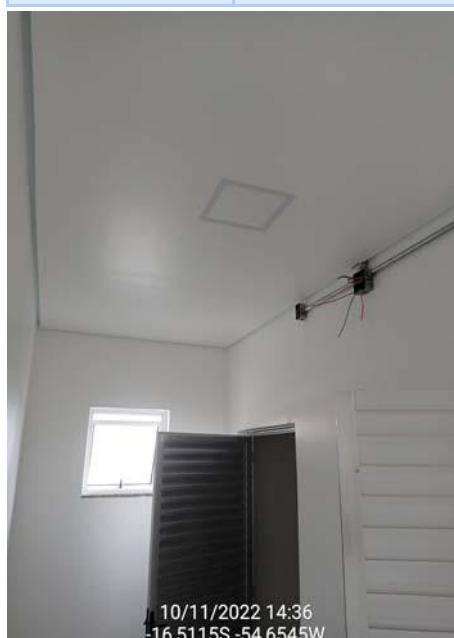
CRO	BR163MT
117,200	D
12243.3204	10/11/2022 15:44:30

LAT.:	-16,51157	LONG	-54,65457
Edificação em fase de acabamento			
Obras

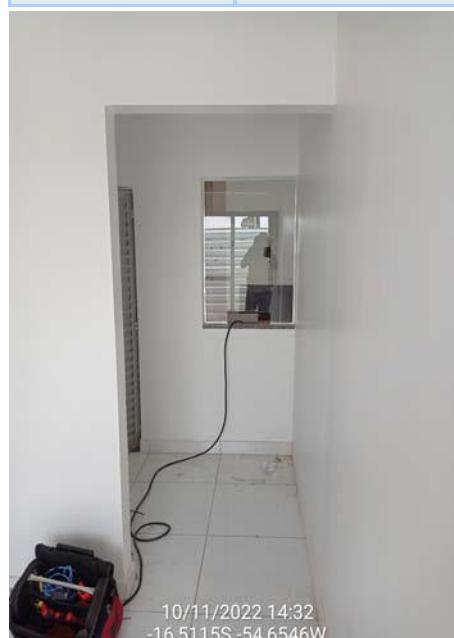
CRO	BR163MT
117,200	D
12243.3204	10/11/2022 15:44:30

LAT.:	-16,51157	LONG	-54,65457
Edificação em fase de acabamento			
Obras

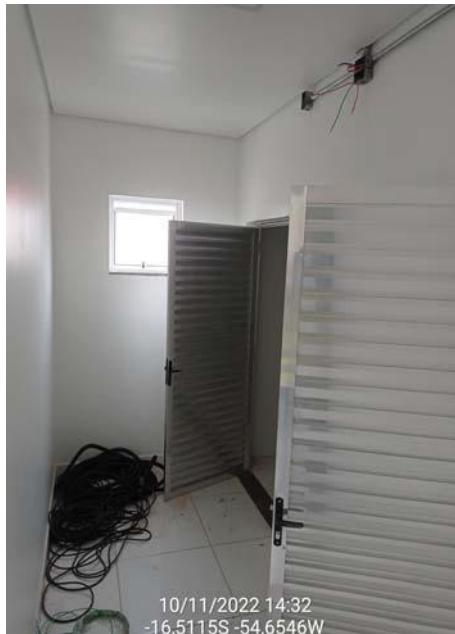
CRO	BR163MT
117,200	D
12243.3204	10/11/2022 15:44:30

LAT.:	-16,51157	LONG	-54,65457
Edificação em fase de acabamento			
Obras

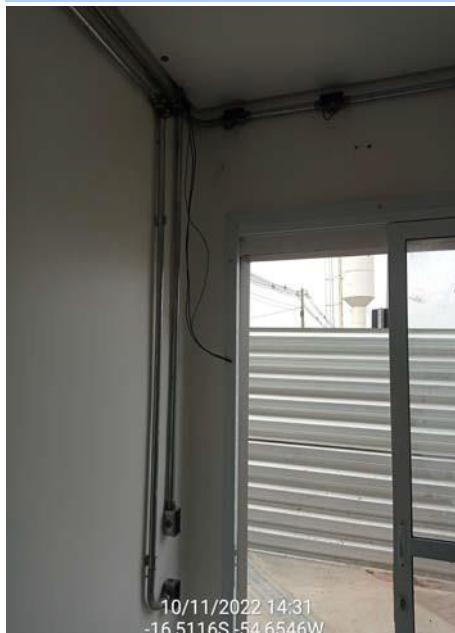
CRO	BR163MT
117,200	D
12243.3204	10/11/2022 15:44:30

LAT.:	-16,51157	LONG	-54,65457
Execução de instalações elétricas			
Obras

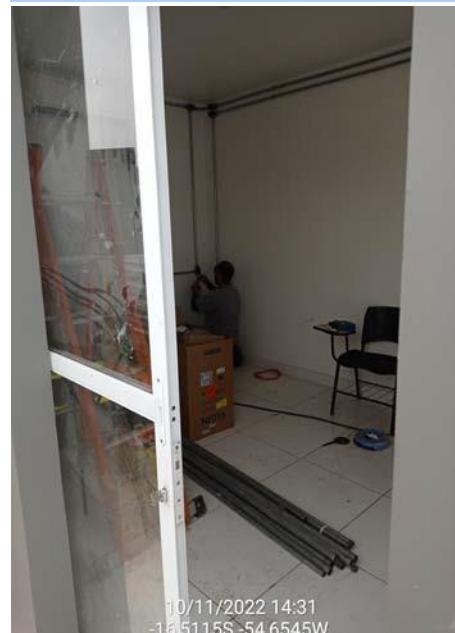
CRO	BR163MT
117,200	D
12243.3204	10/11/2022 15:44:30

LAT.:	-16,51157	LONG	-54,65457
Execução de instalações elétricas			
Obras

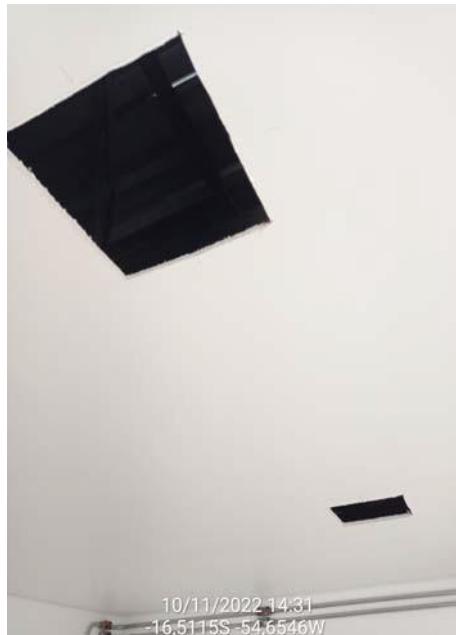
CRO	BR163MT
117,200	D
12243.3204	10/11/2022 15:44:30

LAT.:	-16,51157	LONG	-54,65457
Edificação em fase de acabamento			
Obras

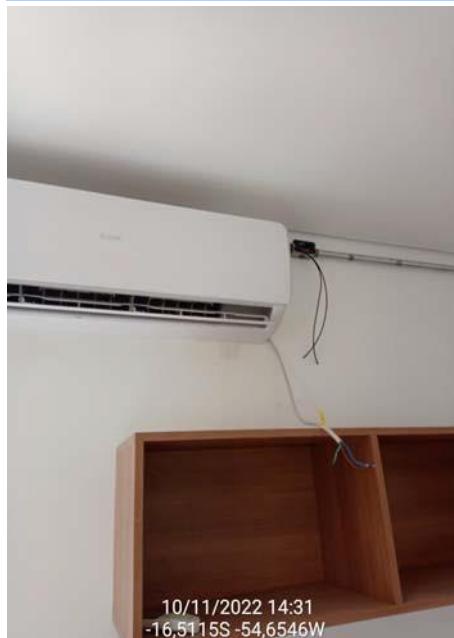
CRO	BR163MT
117,200	D
12243.3204	10/11/2022 15:44:30

LAT.:	-16,51157	LONG	-54,65457
Execução de instalações elétricas			
Obras

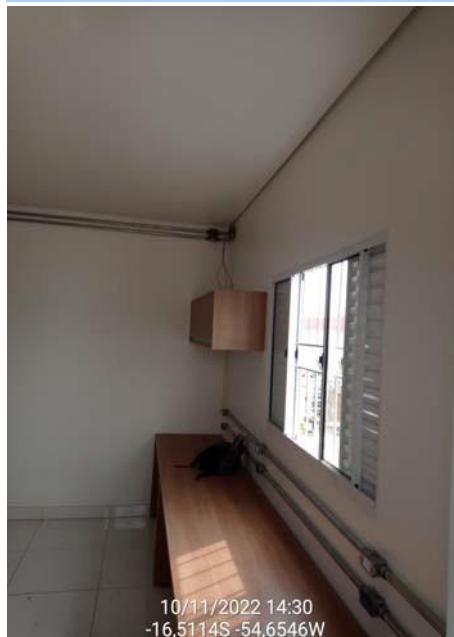
CRO	BR163MT
117,200	D
12243.3204	10/11/2022 15:44:30

LAT.:	-16,51157	LONG	-54,65457
Mobiliário da edificação			
Obras

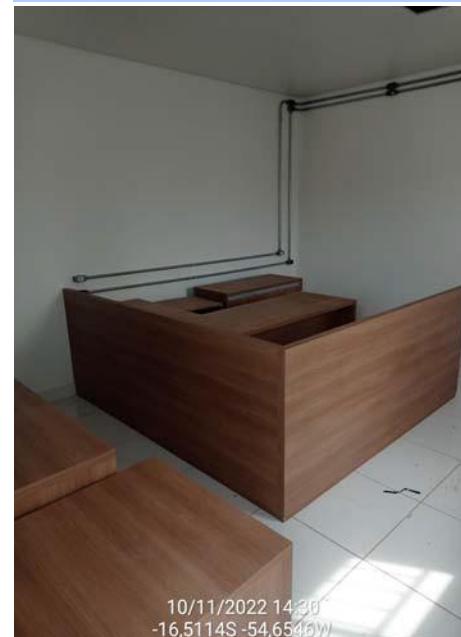
CRO	BR163MT
117,200	D
12243.3204	10/11/2022 15:44:30

LAT.:	-16,51157	LONG	-54,65457
Mobiliário da edificação			
Obras
