**REPÚBLICA FEDERATIVA DO BRASIL
MINISTÉRIO DA INFRAESTRUTURA
AGÊNCIA NACIONAL DE TRANSPORTES TERRESTRES – ANTT
SUPERINTENDÊNCIA DE EXPLORAÇÃO DA INFRAESTRUTURA RODOVIÁRIA**

Concessionária: MT 3^a ETAPA BR-163 (CRO)

RELATÓRIO DE ACOMPANHAMENTO

Código do Relatório: RA CRO 111122

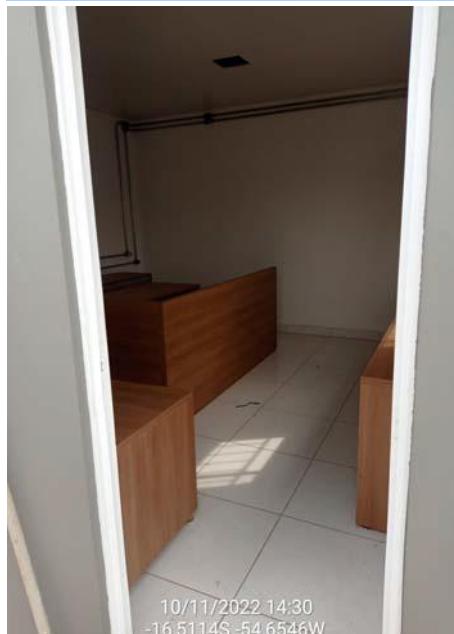
CRO	BR163MT
117,200	D
12243.3204	10/11/2022 15:44:30

LAT.:	-16,51157	LONG	-54,65457
Mobiliário da edificação			
Obras

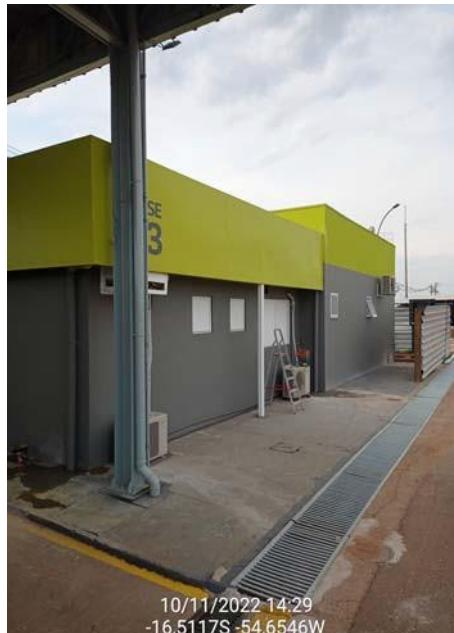
CRO	BR163MT
117,200	D
12243.3204	10/11/2022 15:44:30

LAT.:	-16,51157	LONG	-54,65457
Edificação em fase de acabamento			
Obras

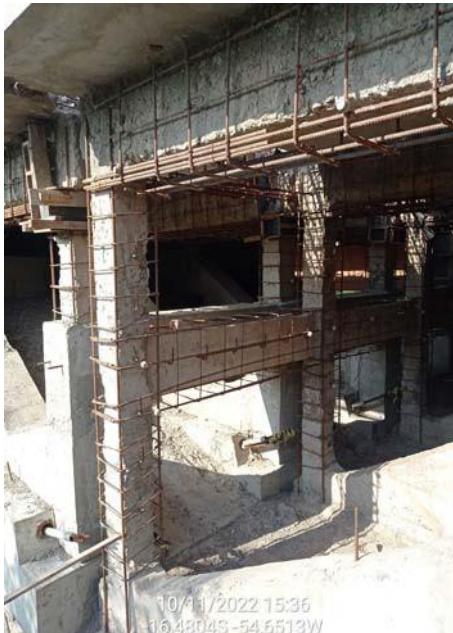
CRO	BR364MT
202,000 a 202,300	D
12243.3209	10/11/2022 17:06:58

LAT.:	-16,47775	LONG	-54,65006
Elementos aguardando concretagem de reforço			
Obras

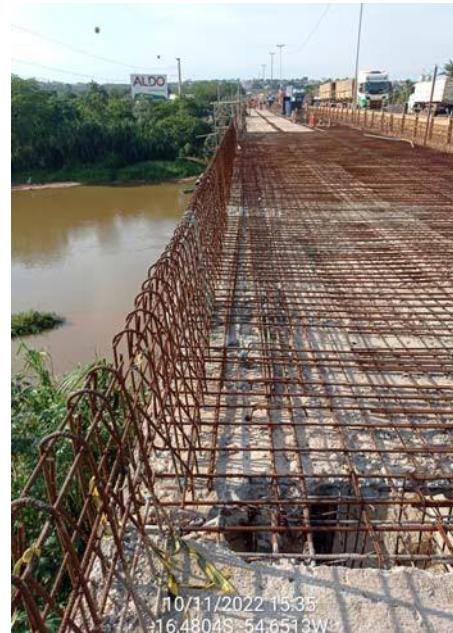
CRO	BR364MT
202,000 a 202,300	D
12243.3209	10/11/2022 17:06:58

LAT.:	-16,47775	LONG	-54,65006
Elementos aguardando concretagem de reforço			
Obras

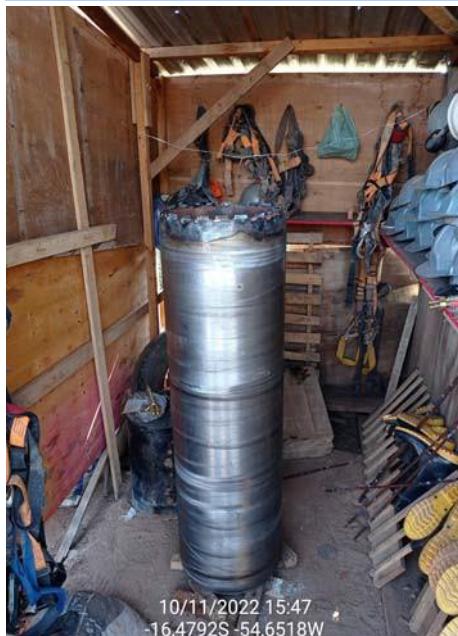
CRO	BR364MT
202,000 a 202,300	D
12243.3209	10/11/2022 17:06:58

LAT.:	-16,47775	LONG	-54,65006
Preparação de furos para execução de estacas			
Obras

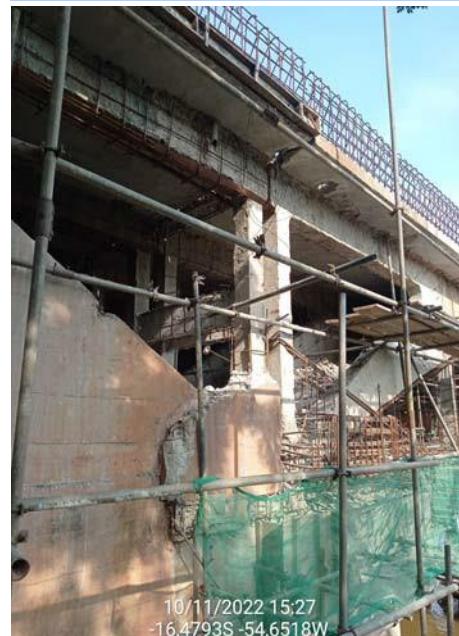
CRO	BR364MT
202,000 a 202,300	D
12243.3209	10/11/2022 17:06:58

LAT.:	-16,47775	LONG	-54,65006
Corte e remoção de estacas descartadas			
Obras

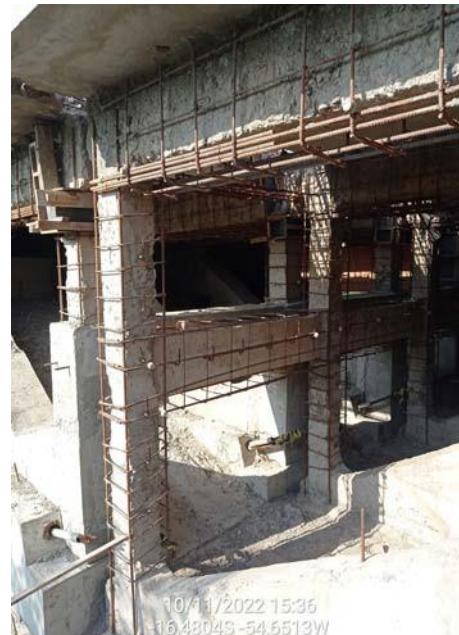
CRO	BR364MT
202,000 a 202,300	D
12243.3209	10/11/2022 17:06:58

LAT.:	-16,47775	LONG	-54,65006
Elementos aguardando concretagem de reforço			
Obras

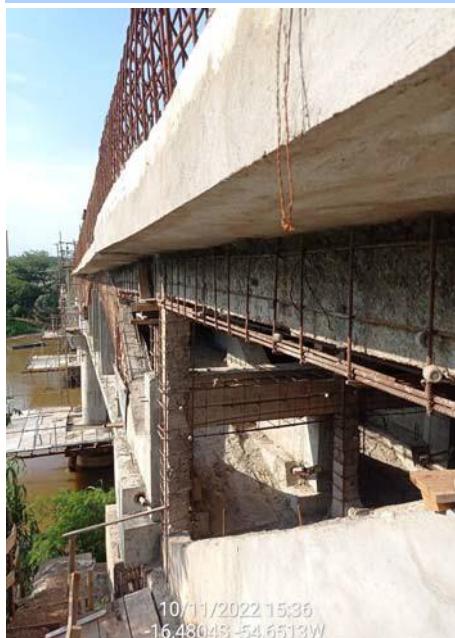
CRO	BR364MT
202,000 a 202,300	D
12243.3209	10/11/2022 17:06:58

LAT.:	-16,47775	LONG	-54,65006
Elementos aguardando concretagem de reforço			
Obras

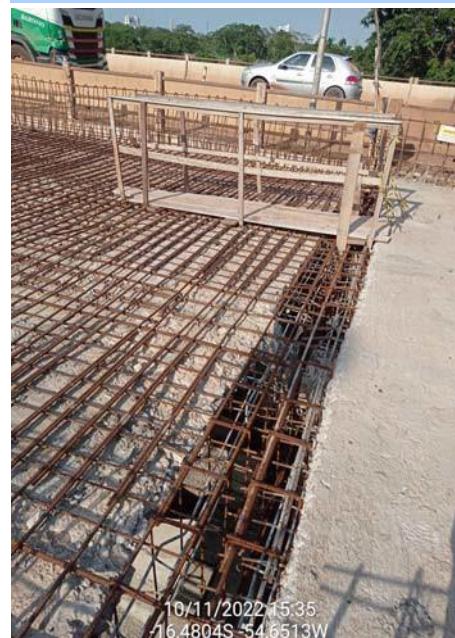
CRO	BR364MT
202,000 a 202,300	D
12243.3209	10/11/2022 17:06:58

LAT.:	-16,47775	LONG	-54,65006
Elementos aguardando concretagem de reforço			
Obras

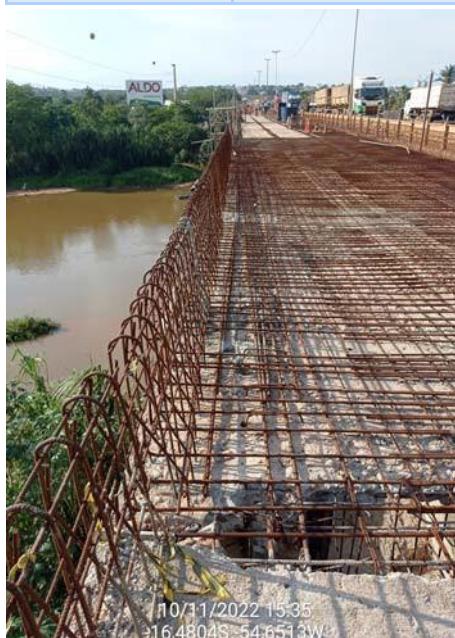
CRO	BR364MT
202,000 a 202,300	D
12243.3209	10/11/2022 17:06:58

LAT.:	-16,47775	LONG	-54,65006
Elementos aguardando concretagem de reforço			
Obras

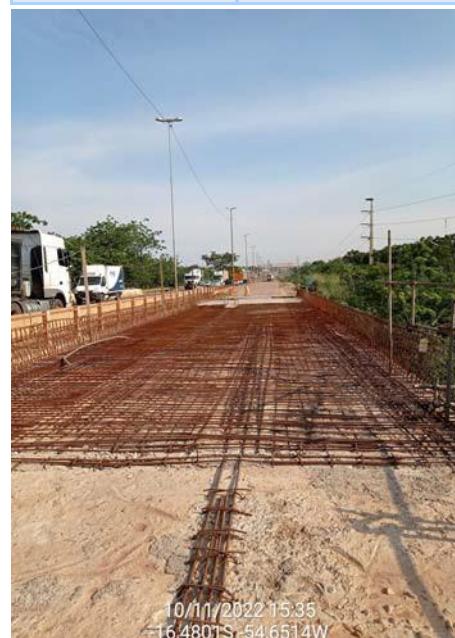
CRO	BR364MT
202,000 a 202,300	D
12243.3209	10/11/2022 17:06:58

LAT.:	-16,47775	LONG	-54,65006
Elementos aguardando concretagem de reforço			
Obras

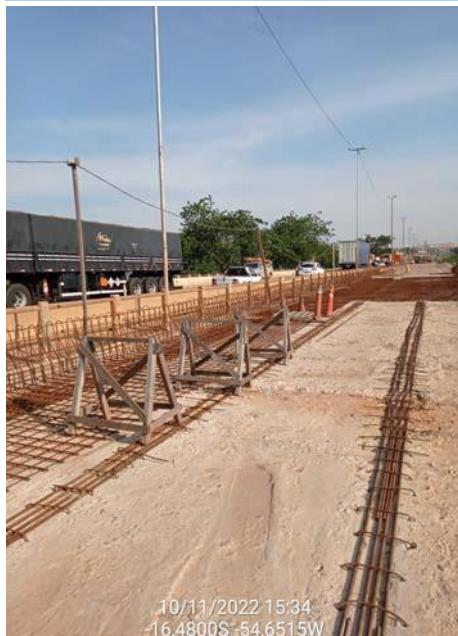
CRO	BR364MT
202,000 a 202,300	D
12243.3209	10/11/2022 17:06:58

LAT.:	-16,47775	LONG	-54,65006
Elementos aguardando concretagem de reforço			
Obras

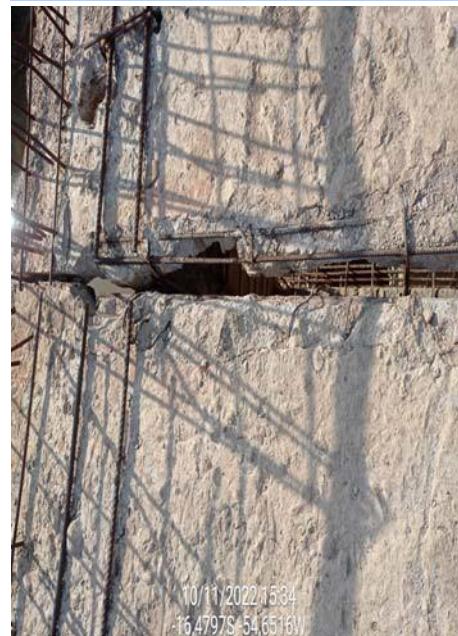
CRO	BR364MT
202,000 a 202,300	D
12243.3209	10/11/2022 17:06:58

LAT.:	-16,47775	LONG	-54,65006
Elementos aguardando concretagem de reforço			
Obras

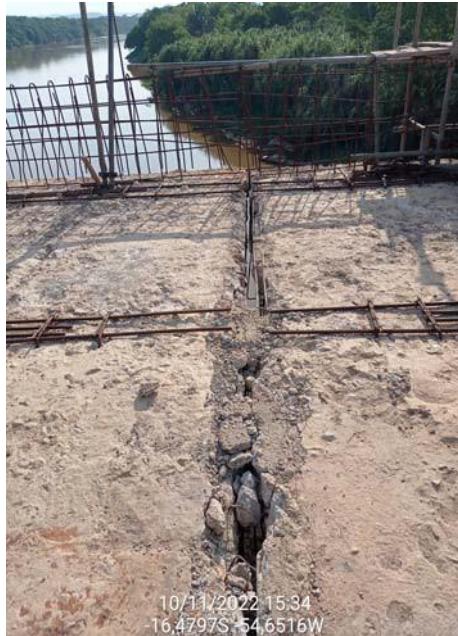
CRO	BR364MT
202,000 a 202,300	D
12243.3209	10/11/2022 17:06:58

LAT.:	-16,47775	LONG	-54,65006
Elementos aguardando concretagem de reforço			
Obras

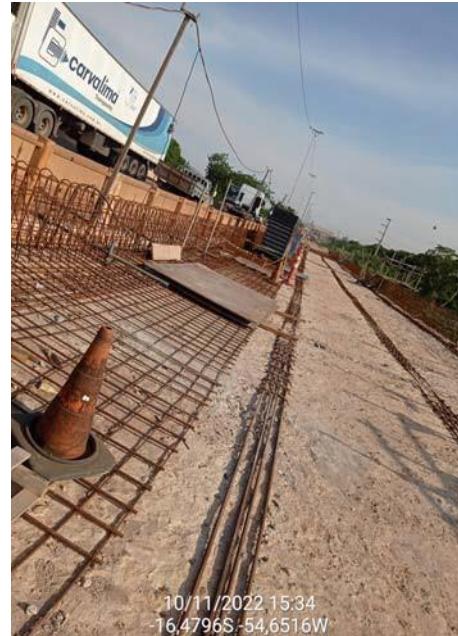
CRO	BR364MT
202,000 a 202,300	D
12243.3209	10/11/2022 17:06:58

LAT.:	-16,47775	LONG	-54,65006
Elementos aguardando concretagem de reforço			
Obras

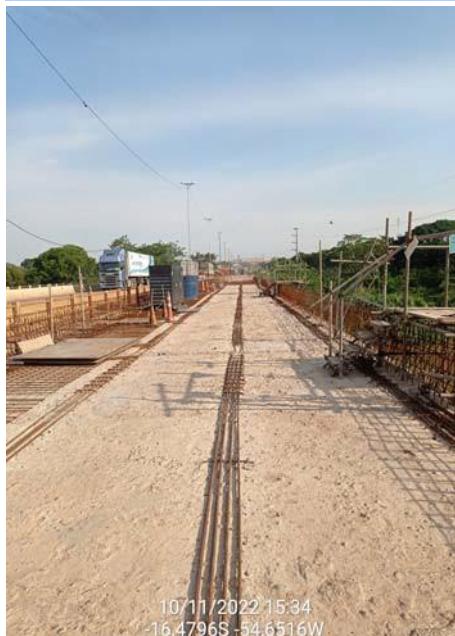
CRO	BR364MT
202,000 a 202,300	D
12243.3209	10/11/2022 17:06:58

LAT.:	-16,47775	LONG	-54,65006
Elementos aguardando concretagem de reforço			
Obras

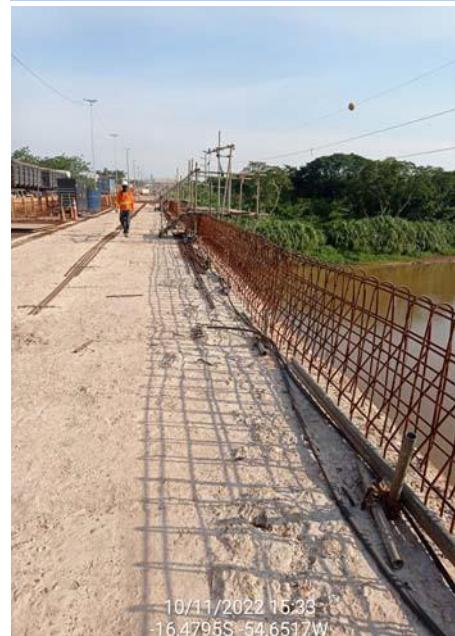
CRO	BR364MT
202,000 a 202,300	D
12243.3209	10/11/2022 17:06:58

LAT.:	-16,47775	LONG	-54,65006
Elementos aguardando concretagem de reforço			
Obras

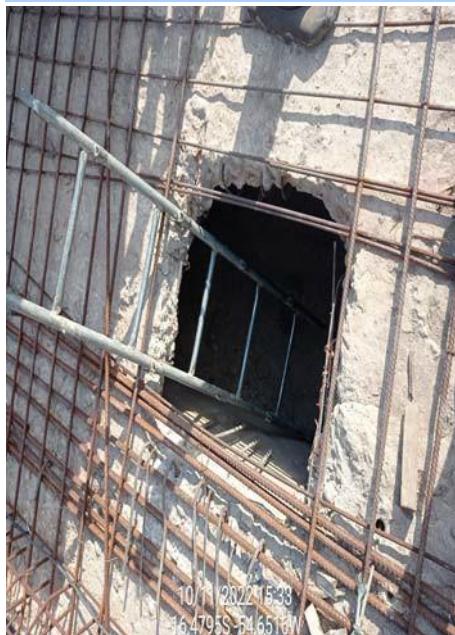
CRO	BR364MT
202,000 a 202,300	D
12243.3209	10/11/2022 17:06:58

LAT.:	-16,47775	LONG	-54,65006
Elementos aguardando concretagem de reforço			
Obras

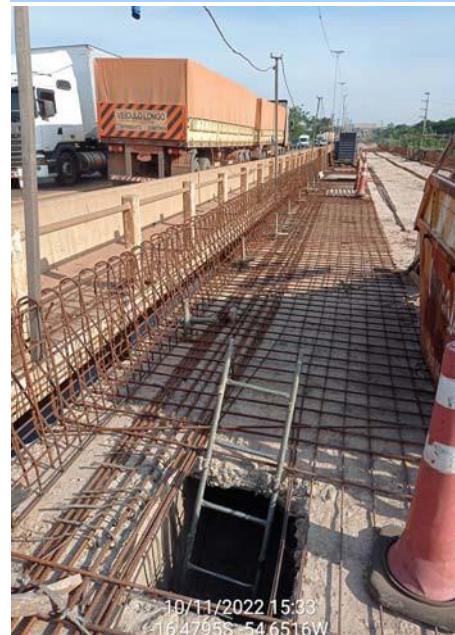
LAT.:	-16,47775	LONG	-54,65006
Elementos aguardando concretagem de reforço			
Obras

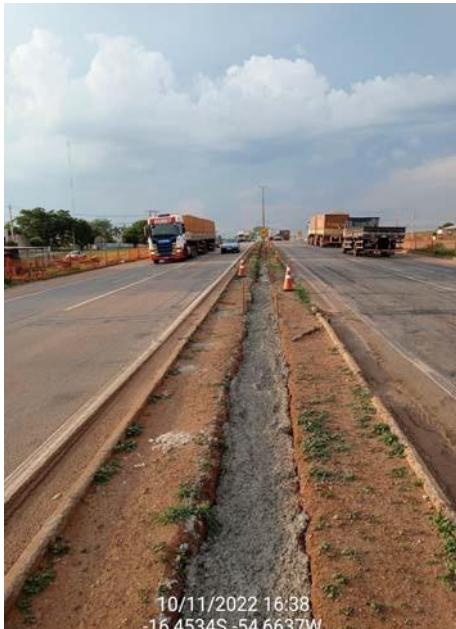
CRO	BR364MT
205,000 a 205,400	C/D
12243.3210	10/11/2022 17:44:44

LAT.:	-16,45316	LONG	-54,66346
Preparação para concretagem de calçada e EDS			
Obras

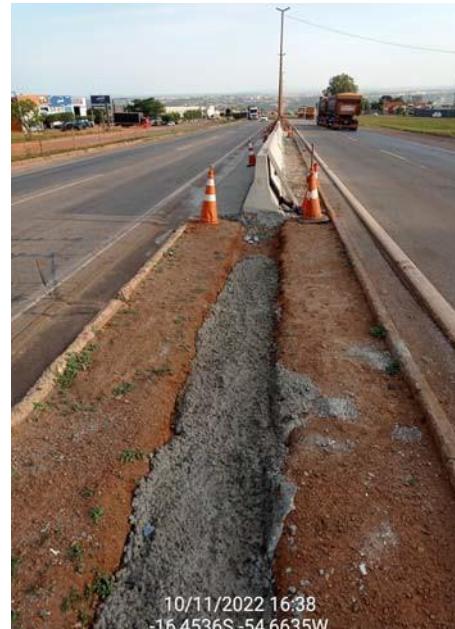
CRO	BR364MT
205,000 a 205,400	C/D
12243.3210	10/11/2022 17:44:44

LAT.:	-16,45316	LONG	-54,66346
Preparação para concretagem de calçada e EDS			
Obras

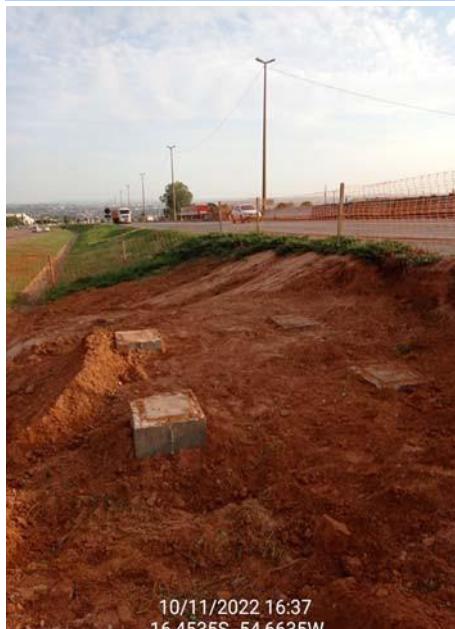
CRO	BR364MT
205,000 a 205,400	C/D
12243.3210	10/11/2022 17:44:44

LAT.:	-16,45316	LONG	-54,66346
Preparação para concretagem de calçada e EDS			
Obras

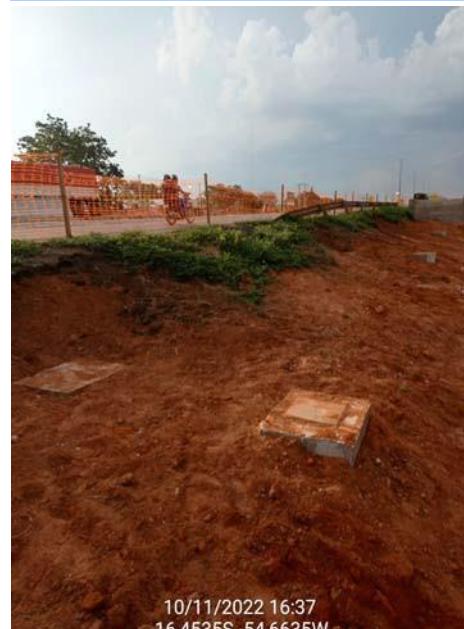
CRO	BR364MT
205,000 a 205,400	C/D
12243.3210	10/11/2022 17:44:44

LAT.:	-16,45316	LONG	-54,66346
Preparação para concretagem de calçada e EDS			
Obras

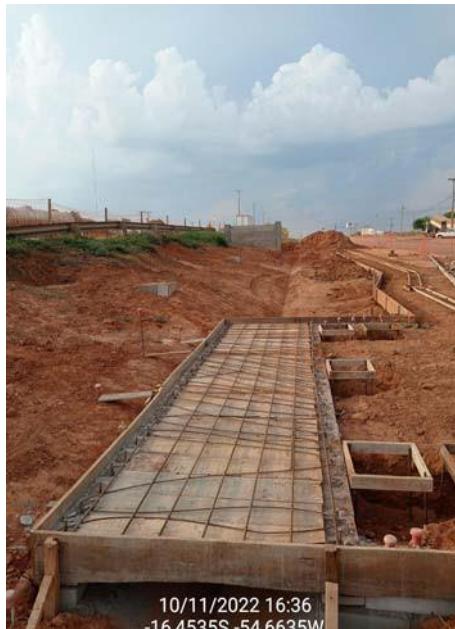
CRO	BR364MT
205,000 a 205,400	C/D
12243.3210	10/11/2022 17:44:44

LAT.:	-16,45316	LONG	-54,66346
Preparação para concretagem de calçada e EDS			
Obras

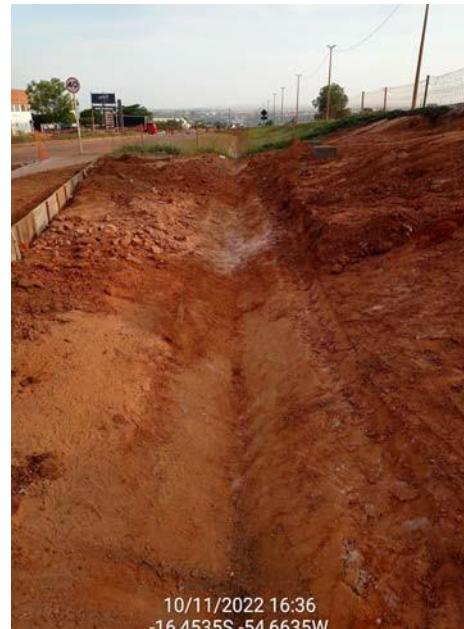
CRO	BR364MT
205,000 a 205,400	C/D
12243.3210	10/11/2022 17:44:44

LAT.:	-16,45316	LONG	-54,66346
Preparação para concretagem de calçada e EDS			
Obras

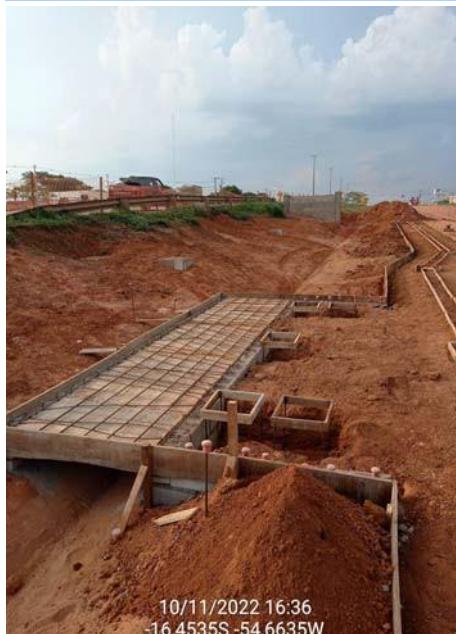
CRO	BR364MT
205,000 a 205,400	C/D
12243.3210	10/11/2022 17:44:44

LAT.:	-16,45316	LONG	-54,66346
Preparação para concretagem de calçada e EDS			
Obras

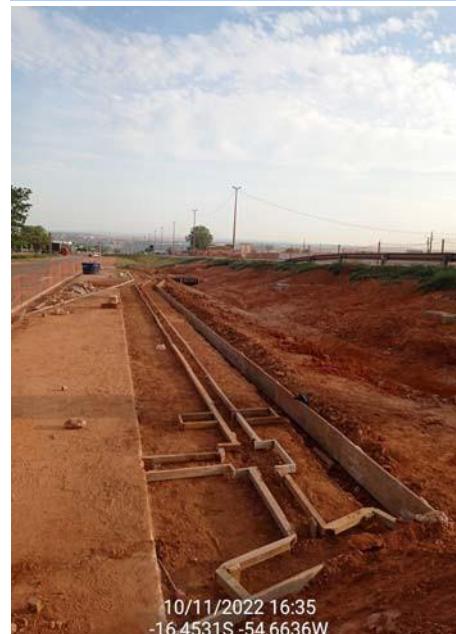
CRO	BR364MT
205,000 a 205,400	C/D
12243.3210	10/11/2022 17:44:44

LAT.:	-16,45316	LONG	-54,66346
Preparação para concretagem de calçada e EDS			
Obras

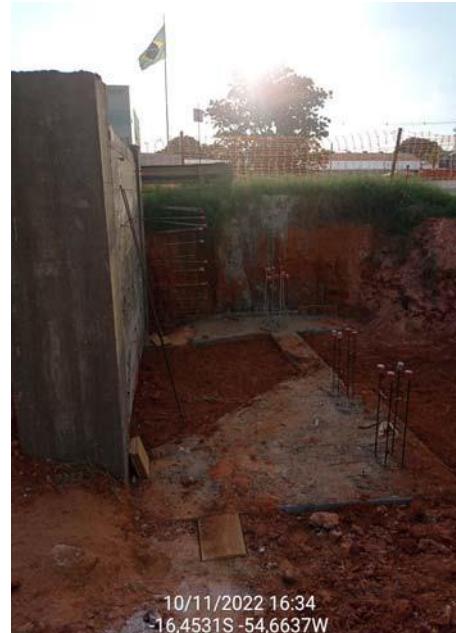
CRO	BR364MT
205,000 a 205,400	C/D
12243.3210	10/11/2022 17:44:44

LAT.:	-16,45316	LONG	-54,66346
Montagem de formas de pilares de apoio			
Obras

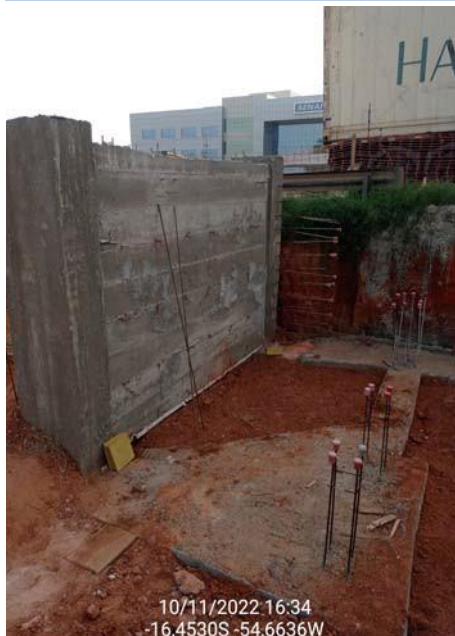
CRO	BR364MT
205,000 a 205,400	C/D
12243.3210	10/11/2022 17:44:44

Montagem de formas de pilares de apoio

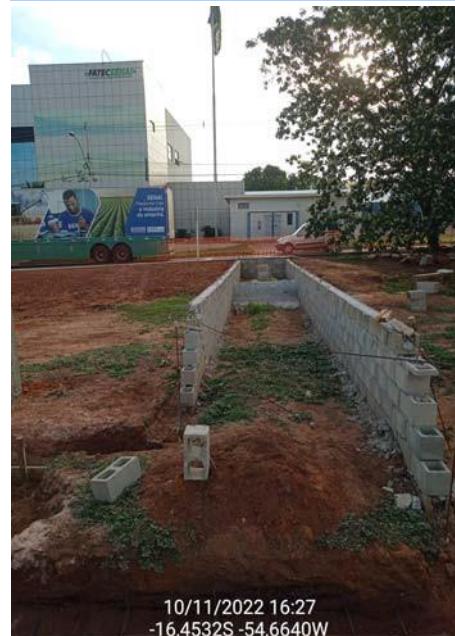
CRO	BR364MT
205,000 a 205,400	C/D
12243.3210	10/11/2022 17:44:44

Montagem de formas de pilares de apoio

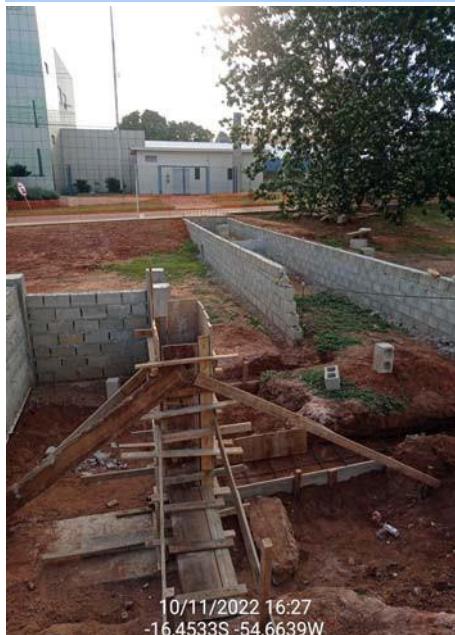
CRO	BR364MT
205,000 a 205,400	C/D
12243.3210	10/11/2022 17:44:44

Montagem de formas de pilares de apoio

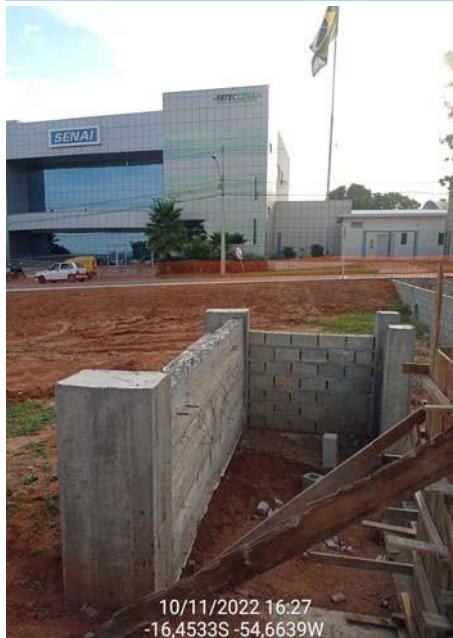
CRO	BR364MT
205,000 a 205,400	C/D
12243.3210	10/11/2022 17:44:44

LAT.:	-16,45316	LONG	-54,66346
Montagem de formas de pilares de apoio			
Obras

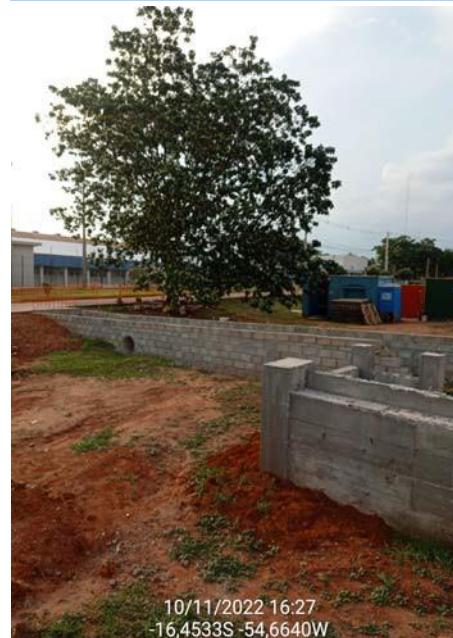
CRO	BR364MT
205,000 a 205,400	C/D
12243.3210	10/11/2022 17:44:44

LAT.:	-16,45316	LONG	-54,66346
Montagem de formas de pilares de apoio			
Obras

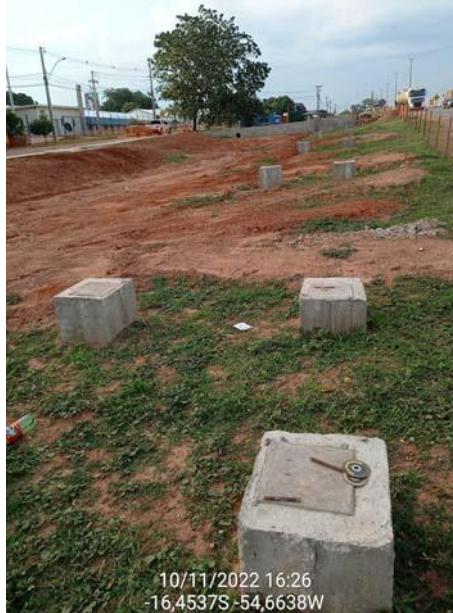
CRO	BR364MT
205,000 a 205,400	C/D
12243.3210	10/11/2022 17:44:44

LAT.:	-16,45316	LONG	-54,66346
Montagem de formas de pilares de apoio			
Obras

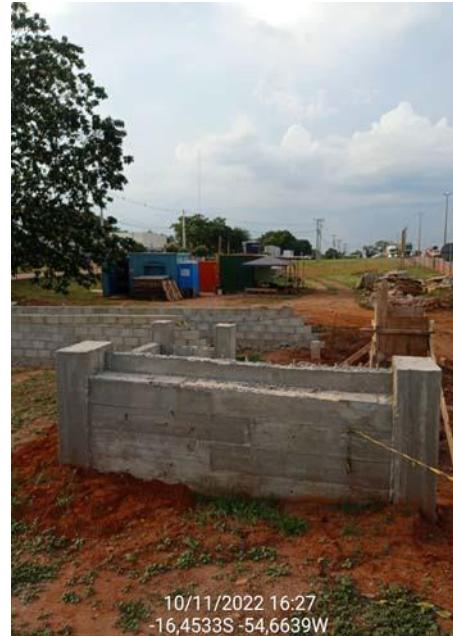
CRO	BR364MT
205,000 a 205,400	C/D
12243.3210	10/11/2022 17:44:44

LAT.:	-16,45316	LONG	-54,66346
Montagem de formas de pilares de apoio			
Obras

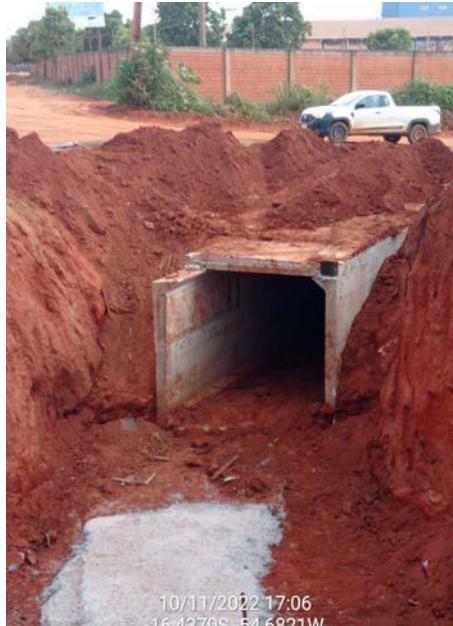
CRO	BR364MT
207,950 a 208,000	D
12243.3213	10/11/2022 18:12:03

LAT.:	-16,43545	LONG	-54,68238
Escavação			
Obras

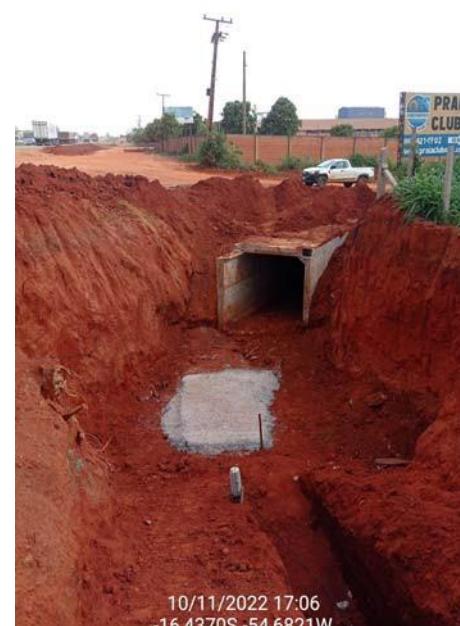
CRO	BR364MT
207,950 a 208,000	D
12243.3213	10/11/2022 18:12:03

LAT.:	-16,43545	LONG	-54,68238
Escavação			
Obras

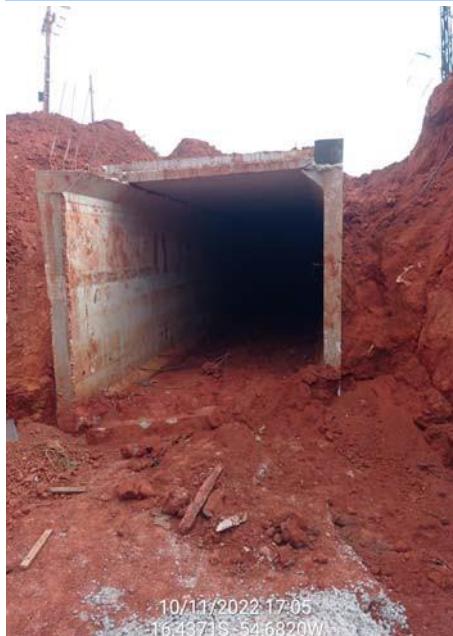
CRO	BR364MT
207,950 a 208,000	D
12243.3213	10/11/2022 18:12:03

LAT.:	-16,43545	LONG	-54,68238
Escavação			
Obras

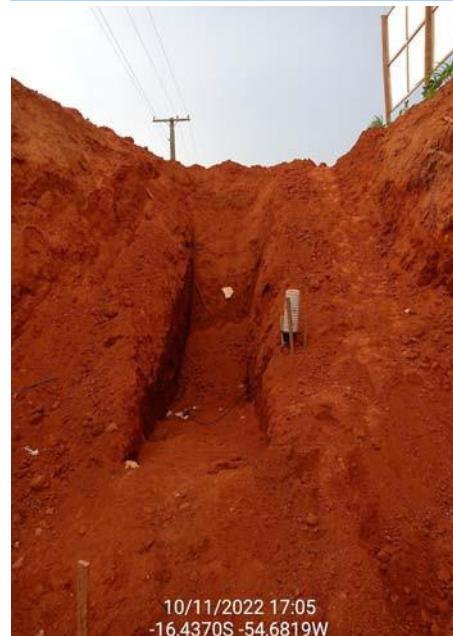
CRO	BR364MT
207,950 a 208,000	D
12243.3213	10/11/2022 18:12:03

LAT.:	-16,43545	LONG	-54,68238
Escavação			
Obras

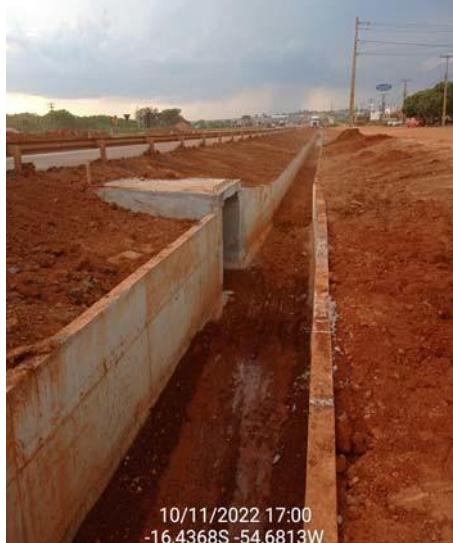
CRO	BR364MT
207,750 a 208,100	C
12243.3212	10/11/2022 18:04:50

LAT.:	-16,43694	LONG	-54,68188
Limpeza de canaleta e recomposição vegetal			
Obras

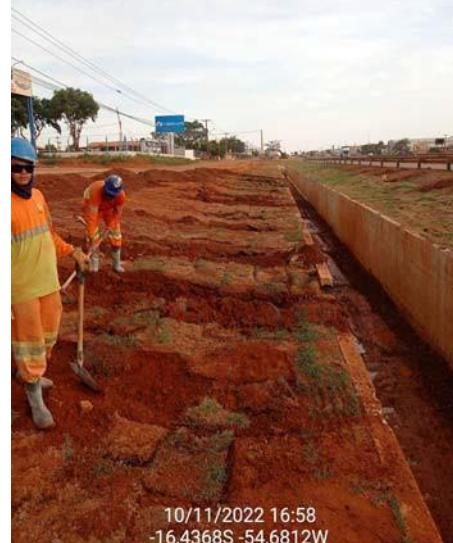
CRO	BR364MT
207,750 a 208,100	C
12243.3212	10/11/2022 18:04:50

LAT.:	-16,43694	LONG	-54,68188
Limpeza de canaleta e recomposição vegetal			
Obras

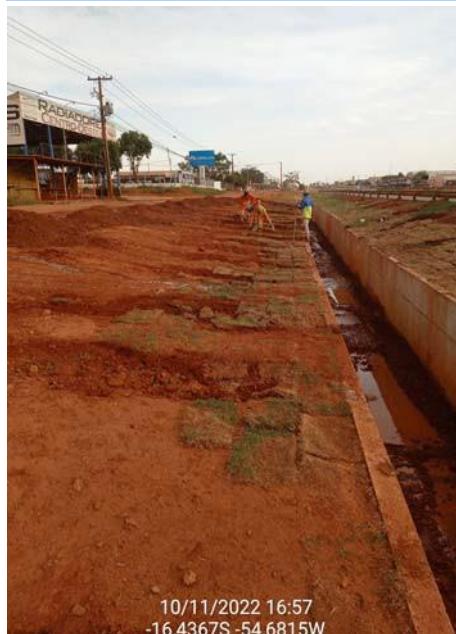
CRO	BR364MT
207,750 a 208,100	C
12243.3212	10/11/2022 18:04:50

LAT.:	-16,43694	LONG	-54,68188
Limpeza de canaleta e recomposição vegetal			
Obras

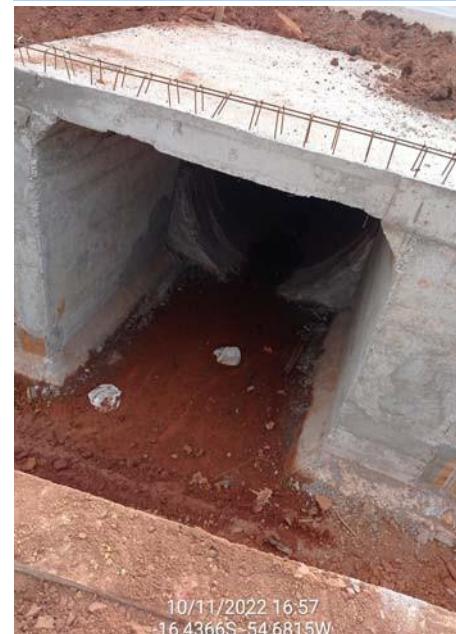
CRO	BR364MT
207,750 a 208,100	C
12243.3212	10/11/2022 18:04:50

LAT.:	-16,43694	LONG	-54,68188
Limpeza de canaleta e recomposição vegetal			
Obras

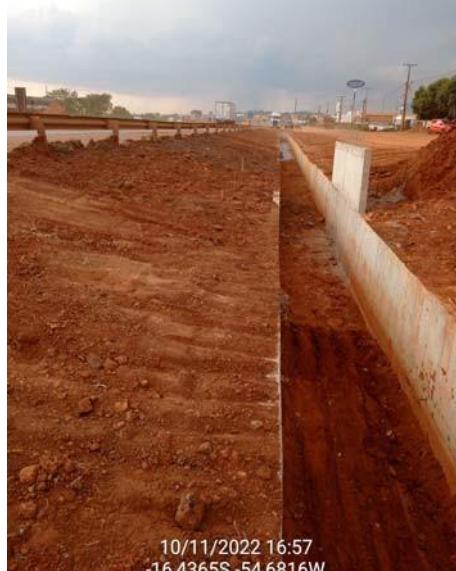
CRO	BR364MT
207,750 a 208,100	C
12243.3212	10/11/2022 18:04:50

LAT.:	-16,43694	LONG	-54,68188
Limpeza de canaleta e recomposição vegetal			
Obras

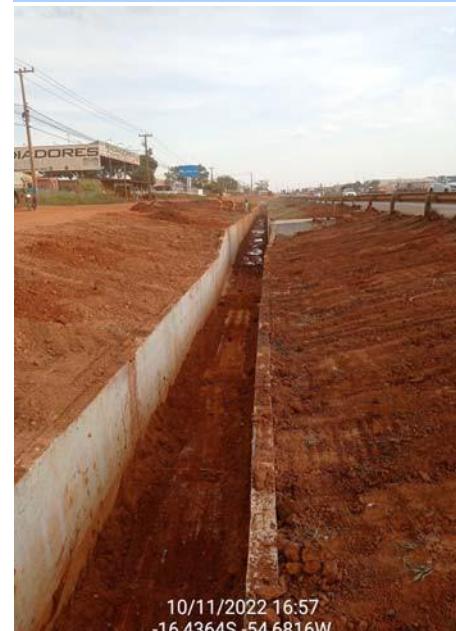
CRO	BR364MT
207,750 a 208,100	C
12243.3212	10/11/2022 18:04:50

LAT.:	-16,43694	LONG	-54,68188
Limpeza de canaleta e recomposição vegetal			
Obras

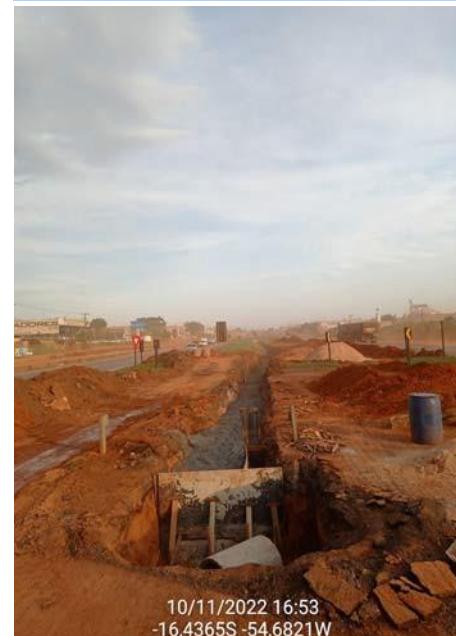
CRO	BR364MT
207,900 a 208,050	C/D
12243.3211	10/11/2022 17:56:44

LAT.:	-16,43694	LONG	-54,68188
LAT.:			
Limpeza de canaleta e recomposição vegetal

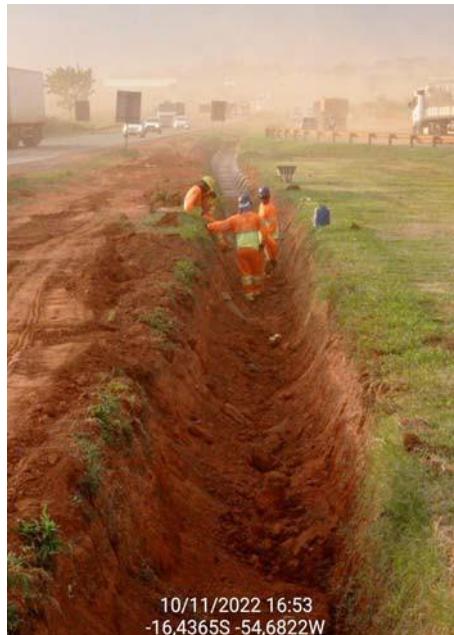
CRO	BR364MT
207,900 a 208,050	C/D
12243.3211	10/11/2022 17:56:44

LAT.:	-16,43589	LONG	-54,68136
Concretagem e escavação no canteiro central			
Obras

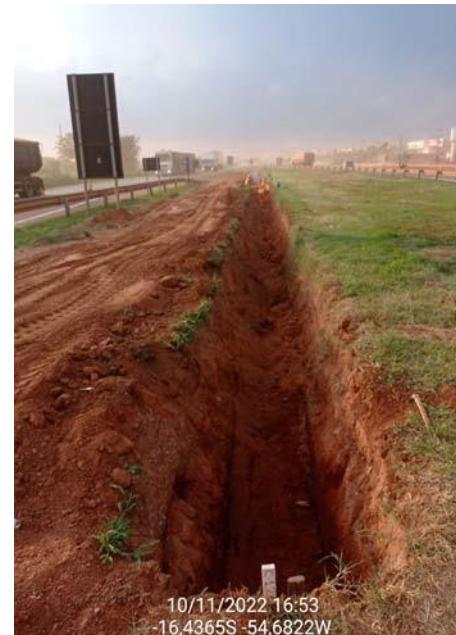
CRO	BR364MT
207,900 a 208,050	C/D
12243.3211	10/11/2022 17:56:44

LAT.:	-16,43589	LONG	-54,68136
Concretagem e escavação no canteiro central			
Obras

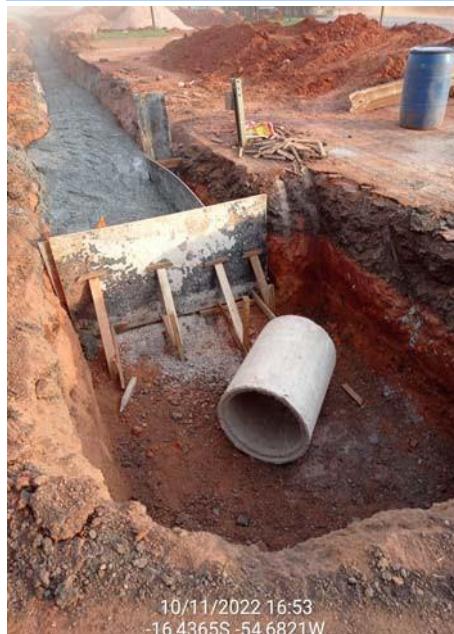
CRO	BR364MT
207,900 a 208,050	C/D
12243.3211	10/11/2022 17:56:44

LAT.:	-16,43589	LONG	-54,68136
Concretagem e escavação no canteiro central			
Obras

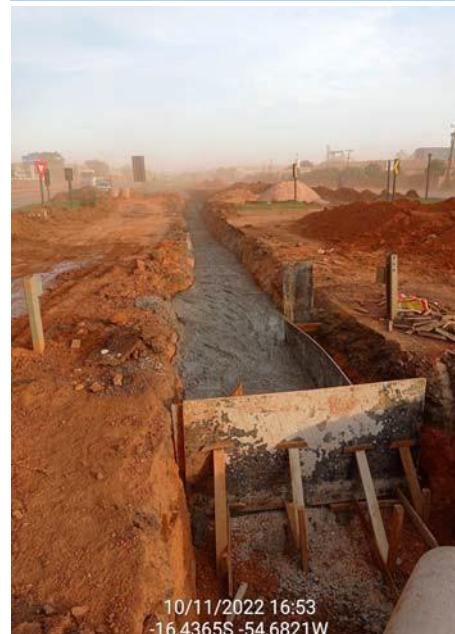
CRO	BR364MT
207,900 a 208,050	C/D
12243.3211	10/11/2022 17:56:44

Concretagem e escavação no canteiro central

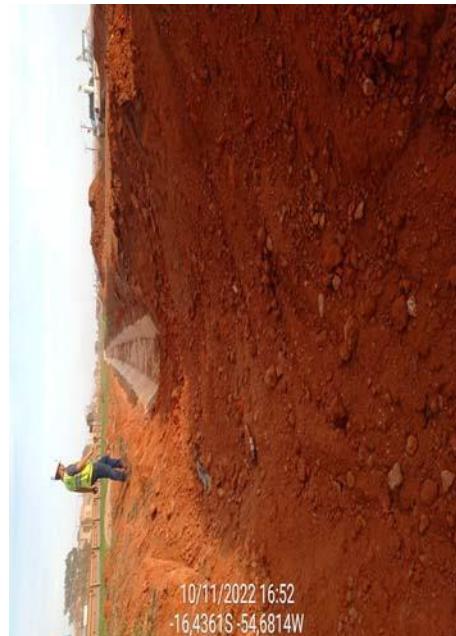
CRO	BR364MT
207,900 a 208,050	C/D
12243.3211	10/11/2022 17:56:44

LAT.:	-16,43589	LONG	-54,68136
Concretagem e escavação no canteiro central			
Obras

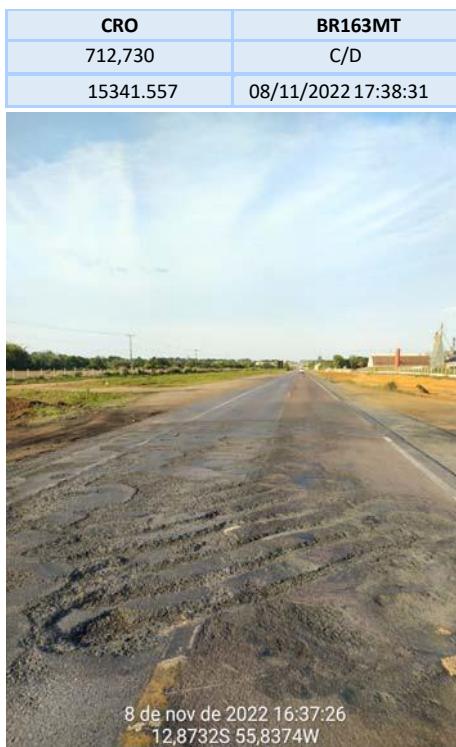
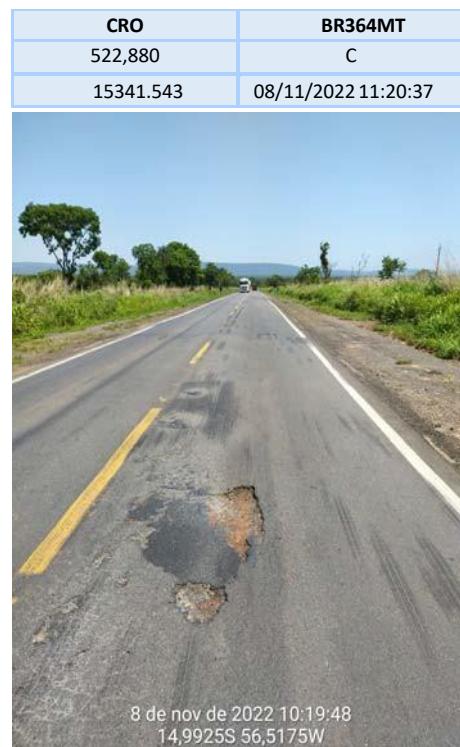
Registro Fotográfico

Nº DE IDENT.	DATA COMPLETA	RODOVIA	KM INICIAL	KM FINAL	S.	FX.	DESCRIÇÃO DA OCORRÊNCIA	SEV.
15341557	08/11/2022 17:38	BR163MT	712,730	712,730	C/D	PP	Buraco em pista de rolamento	Alta
15341543	08/11/2022 11:20	BR364MT	522,880	522,880	C	PP	Buraco	Alta
