## INFORME DE INSPECCIÓN

571780 - PROYECTO DE MODERNIZACION REFINERIA TALARA UNIDADES AUXILIARES Y TRABAJOS COMPLEMENTARIOS PMRT UA & TC ODE AND PROJECT NAME CORRELATIVO CORRELATIVE SUBCONTRATISTA / VENDOR: RUHRPUMPEN I-00x SUBCONTRACTOR / VENDOR N° DE CONTRATO: PAQUETE / UNIDAD : FECHA: TAL-GEN-MEC-4004-OC-01 PQT 4 1/11/2019

SISTEMA/TEST PACK: **SWC** TAG: SWC-MP-001-A/B/C/D SYSTEM/TEST PACK

DESCRIPCIÓN DE CONTRATO: MV & HV MOTOR CONTRACT DESCRIPTION

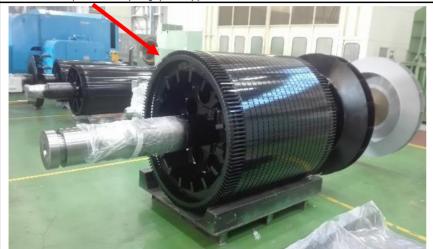
SWC-MP-001-A/Rotor test fix balance and painting

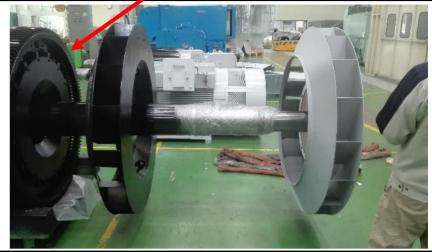
SWC-MP-001-A/Rotor test fix balance and painting

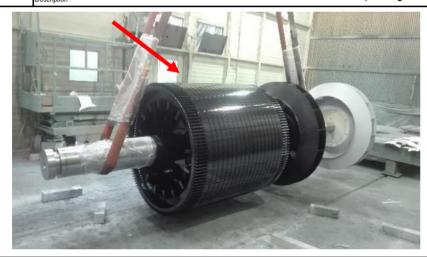
3 Descripción:

SWC-MP-001-B/Rotor test fix balance and painting

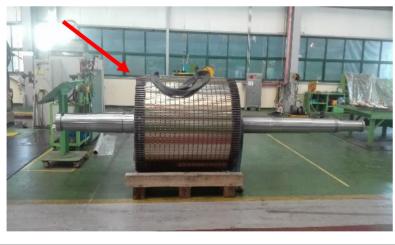
5 Descripción: Description

SWC-MP-001-C/Rotor getting ready test fix balance

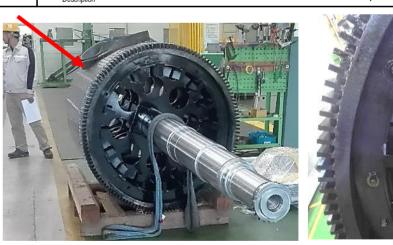
SWC-MP-001-C/Rotor getting ready test fix balance

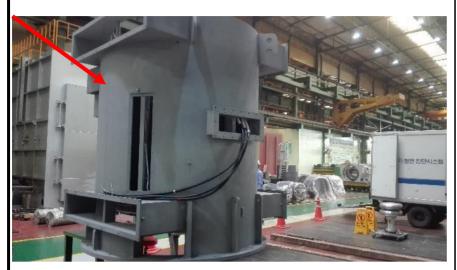
SWC-MP-001-A/Check Stator Assembly verification

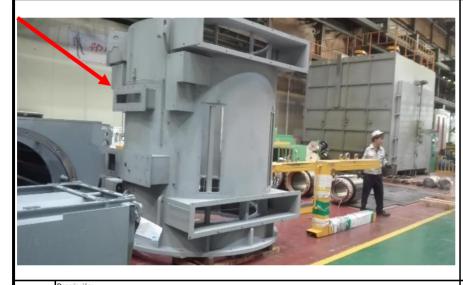
SWC-MP-001-B/frame inspection

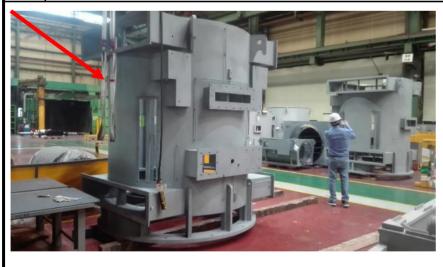
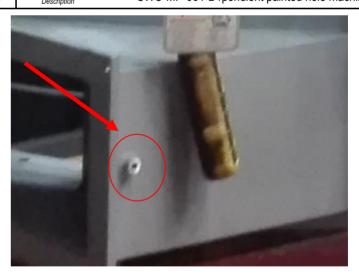
Descripción: Description Descripción: Description SWC-MP-001-C/frame inspection SWC-MP-001-C /pendient painted hole machining 14

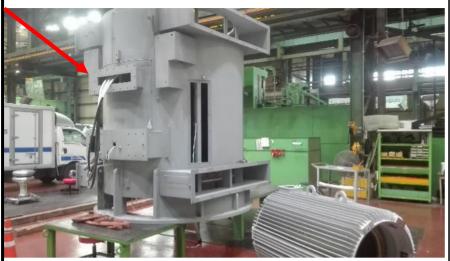
SWC-MP-001-A/verification wire Stator Assembly

SWC-MP-001-A/cable identification, unprotection tips

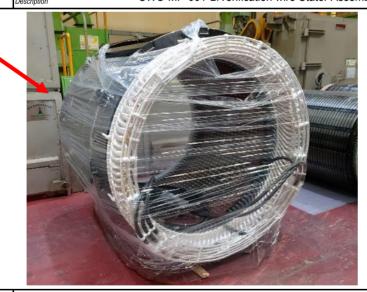
21 Descripción:

SWC-MP-001-C/verification stator winding

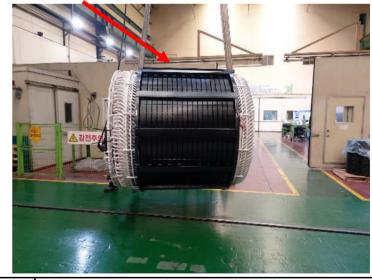
SWC-MP-001-D/verification stator winding

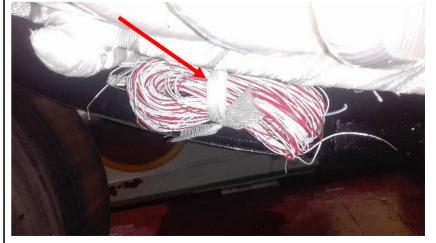
SWC-MP-001-D/verification sensor wires

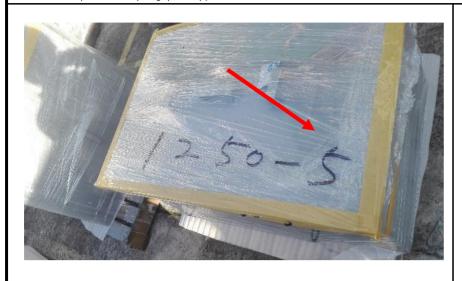
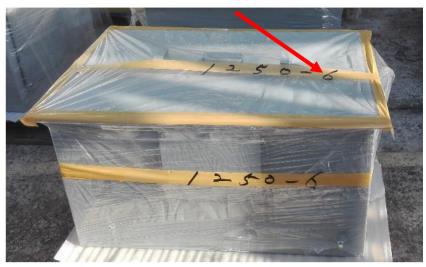
Descripción SWC-MP-001-A/tarrival of teminal box SWC-MP-001-B/arrival of teminal box 26

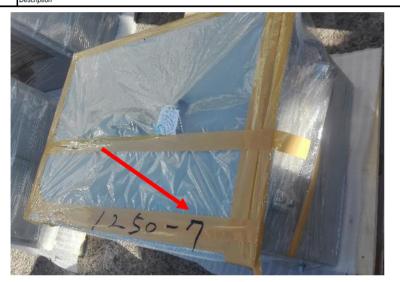
Descripción: Description SWC-MP-001-C/arrival of teminal box SWC-MP-001-A/arrival of teminal box 26
