Amélioration de l'habitat Juin 2016

Financement de travaux de réparation de la toiture.

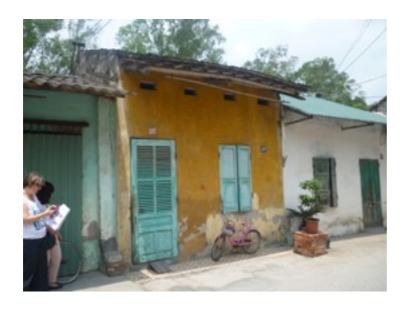
Depuis plus de 4 ans, CDP avait remarqué qu'il y avait de gros problèmes d'infiltration d'eau dans leur maison et de ce fait énormément de moisissures sur les murs. Ces infiltrations venaient du toit en bambou qui était percé sur plusieurs endroits. Avec l'aide d'un architecte français du cabinet UBIK de Hanoi, nous avons pu trouver une solution à coût modéré pour cette famille. Coup De Pouce Vietnam a financé l'achat des matériaux et la famille a pris en charge la main d'œuvre.

- 1/ Dépose de la toiture et de la charpente bambou existante.
- 2/ Réparation enduit au niveau des pignons.
- 3/ Pose d'une charpente en acier galvanisé.
- 4/ Pose de tôles double épaisseur avec isolant central
- 5/ Finitions d'étanchéité.

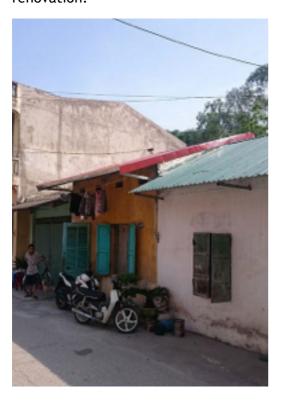
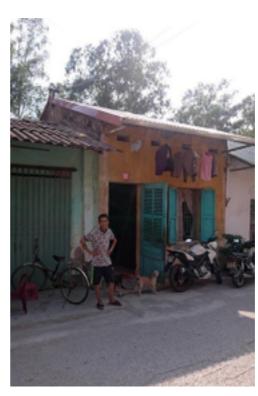
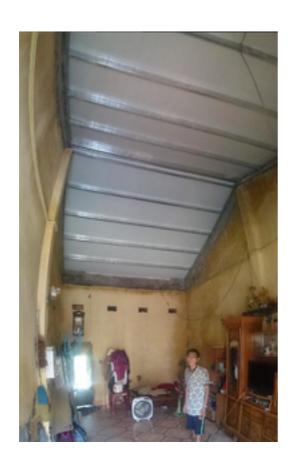
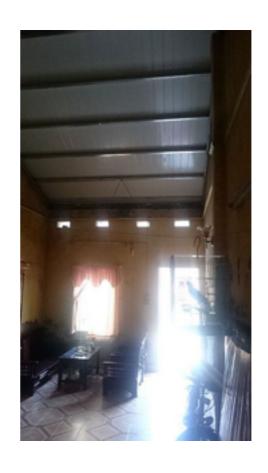
" La pièce principale était assez fraîche malgré l'ensoleillement important de cet aprèsmidi.

Aucune fuite n'a été constatée (alors que plusieurs orages ont éclaté ces derniers jours). A l'avenir, ce type de revêtement pourra être utilisé pour des projets similaires de rénovation."

Les travaux ont duré une semaine courant Juin. L'architecte a contrôlé la fin des travaux. La famille de Huyen vit maintenant dans une maison plus saine. Voici le compte rendu de l'architecte:
