Cliente: DECATHLON

TABLERO: UPS

TABLERO: TGD

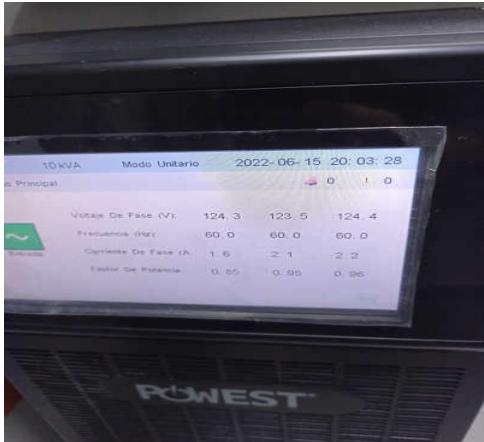
Foto marcación tablero

OBSERVACIONES: UPS Inicio baterías 7:12 AM Prueba a 7:28 AM Carga 80% Prueba a 7:47AM Carga 59%

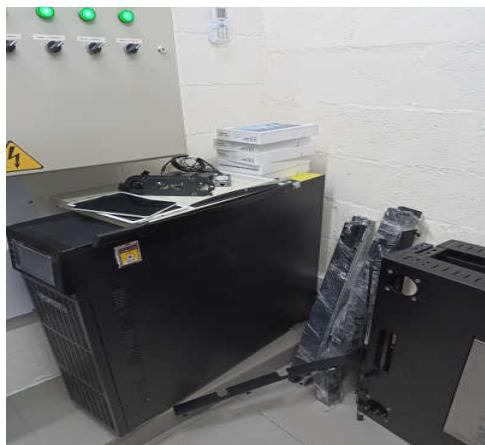
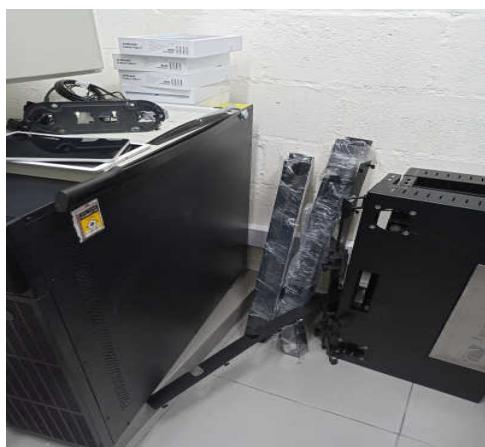
Título: Elementos inadecuados sobre UPS

Observaciones: Se recomienda dejar totalmente libre los espacios laterales de UPS y no poner objetos sobre UPS, esto podría ocasionar traumas en la atención de una emergencia eléctrica.

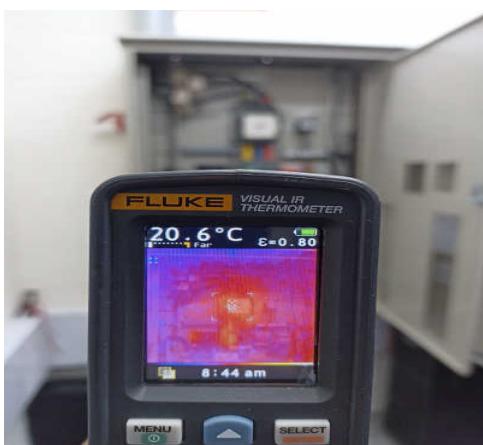
Termografía antes mantenimiento

Valor: 20.6°

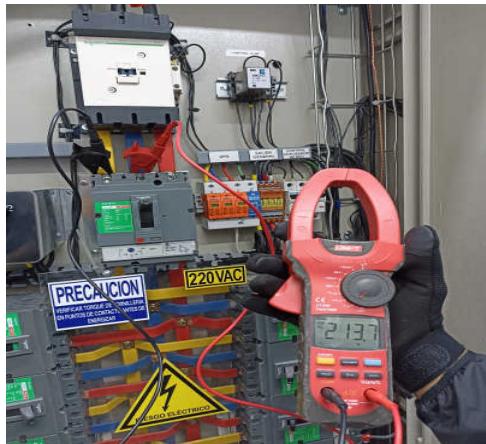
Valor: 213.7 V

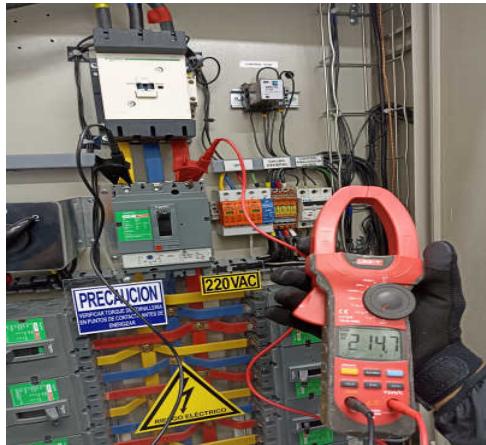
**Valor: 214.7 V**

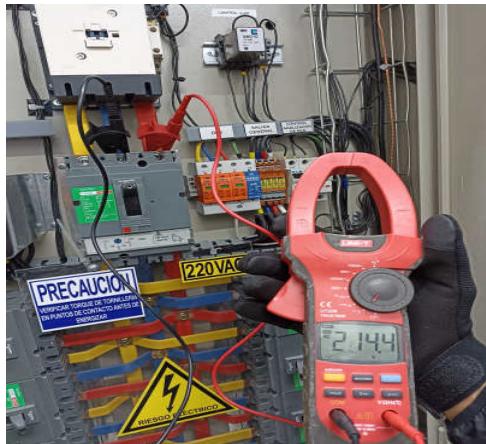
Valor: 214.4 V

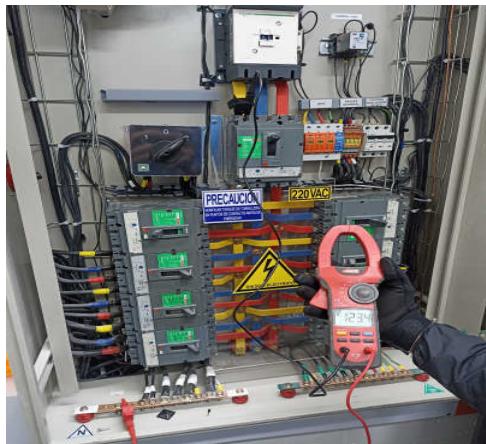
**Valor: 123.4 V**

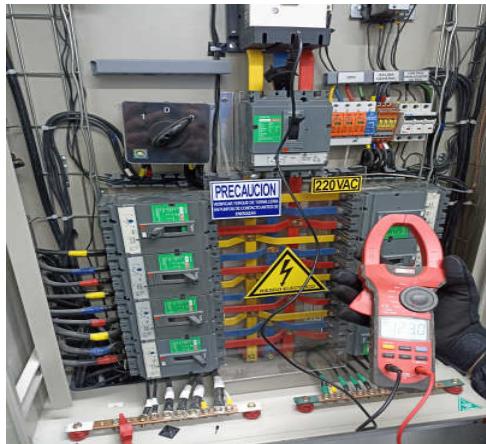
Valor: 123 V

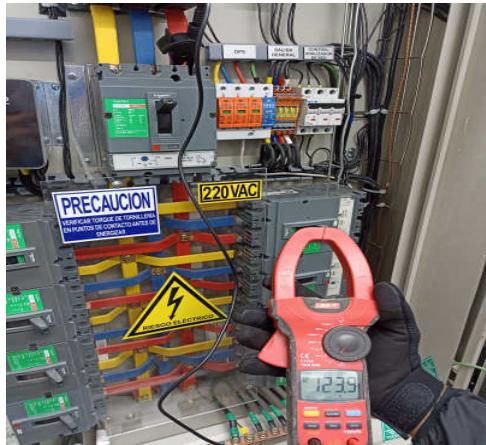
**Valor: 123.9 V**

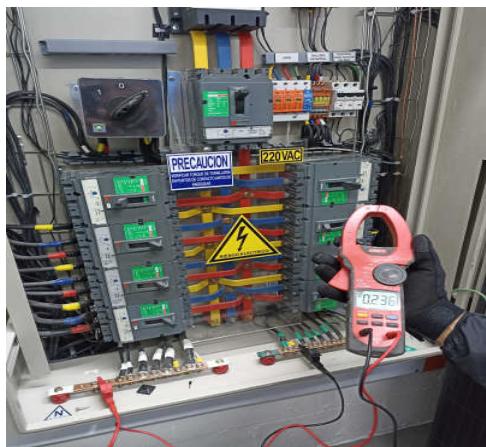
Valor: 0.236 V

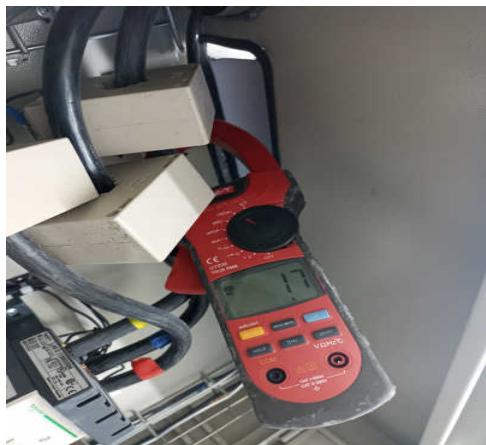
R**17 A**

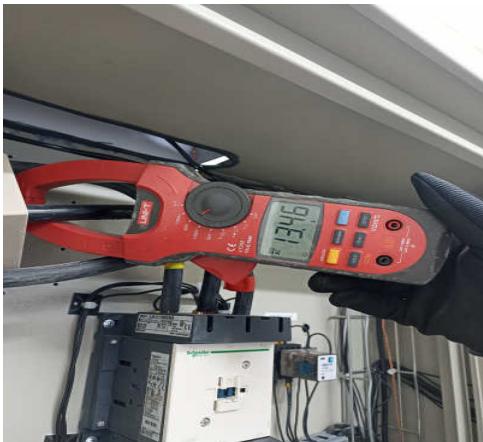
S

13.46 A

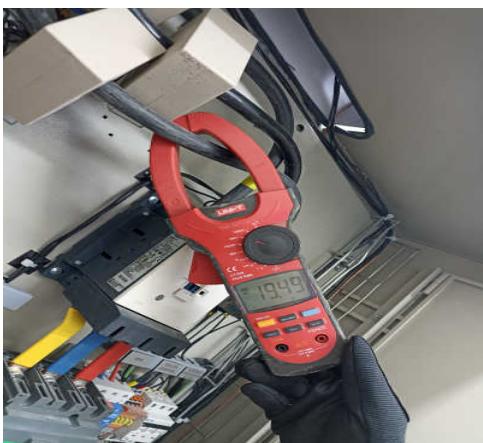
T

19.49 A

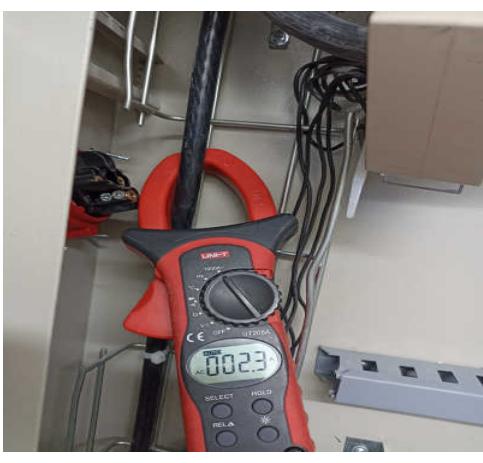
N

2.3 A

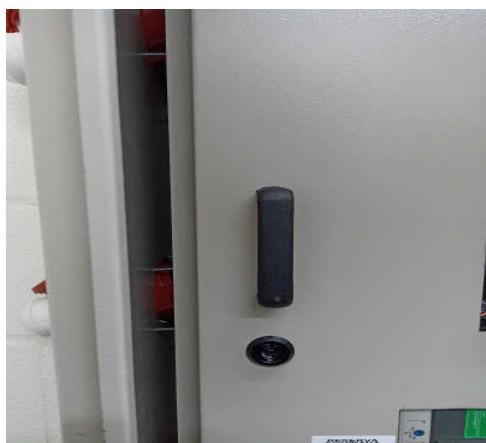
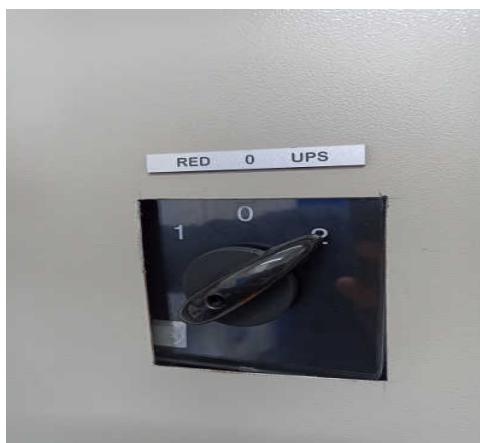
Título: Frente Muerto no cierra

Observaciones: El frente muerto del TGD no cierra debido al tamaño del Bypass, se recomienda ampliar espacio para cierre adecuado

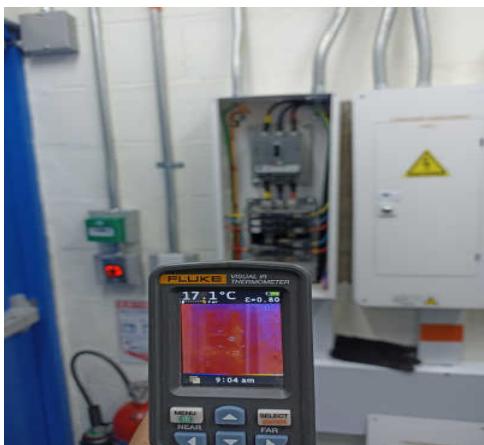
Termografía antes mantenimiento

OBSERVACIONES: Tablero General sin hallazgos

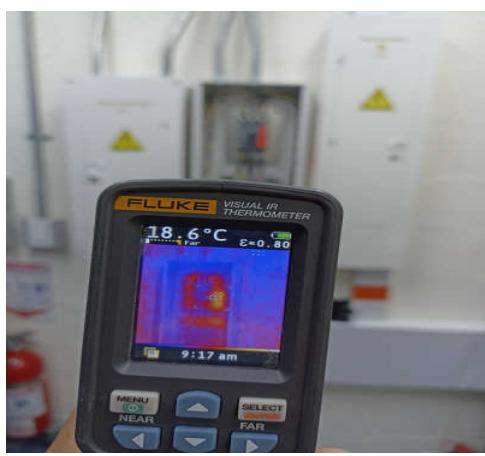
Termografía antes mantenimiento

Valor: 18.6°

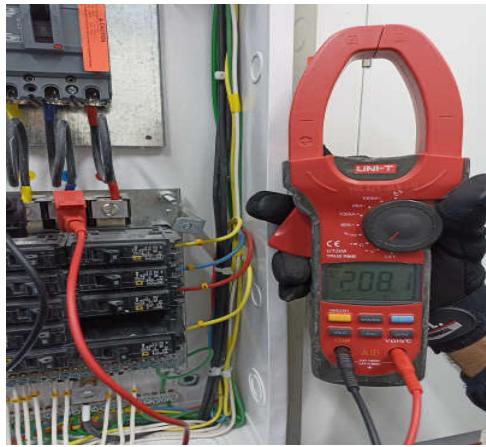
Valor: 208.1 V

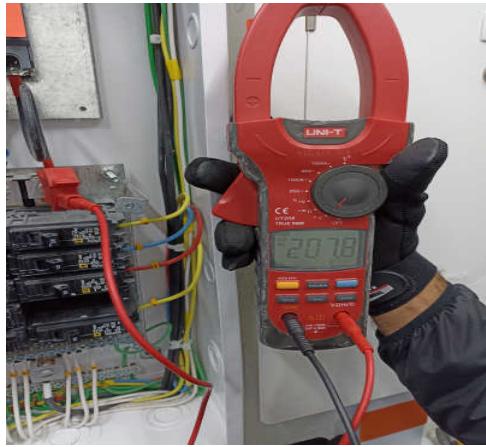
**Valor: 207.8 V**

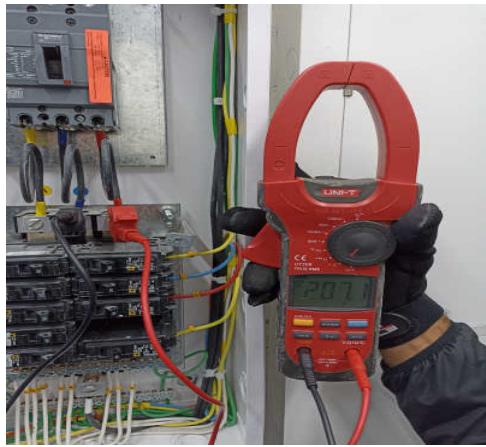
Valor: 207.1 V

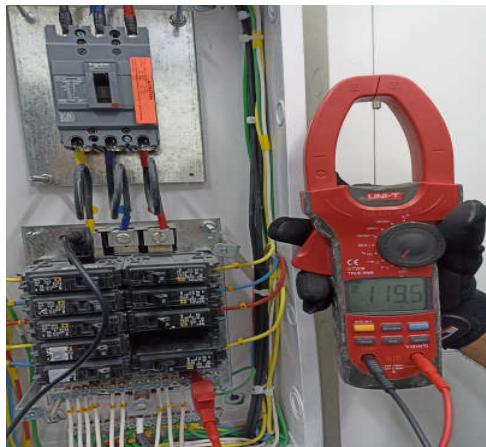
**Valor: 119.5 V**

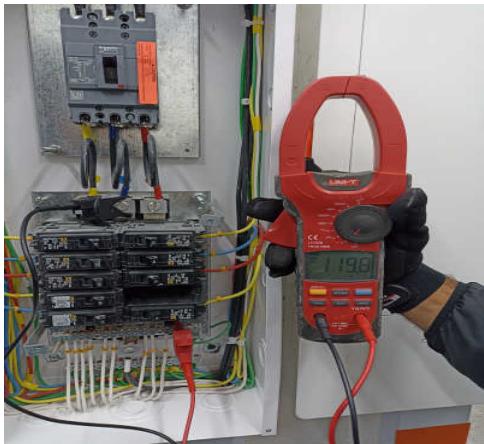
Valor: 119.8 V

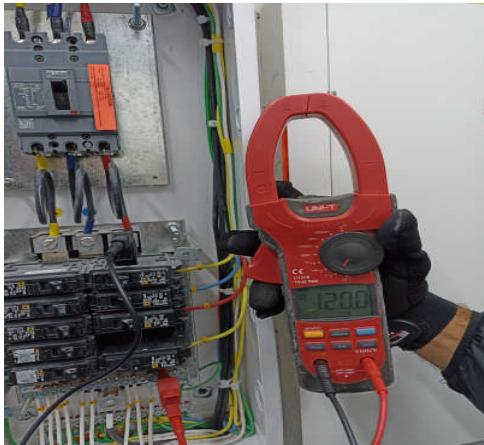
**Valor: 120 V**

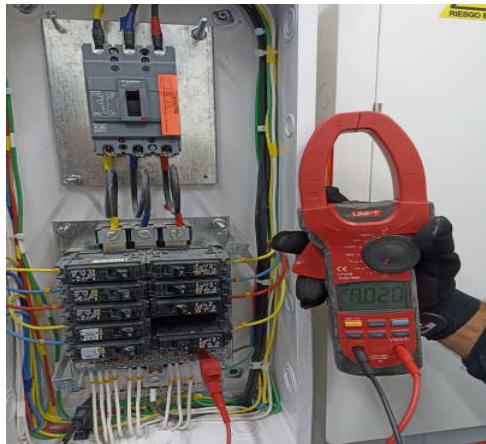
Valor: 0.02 V

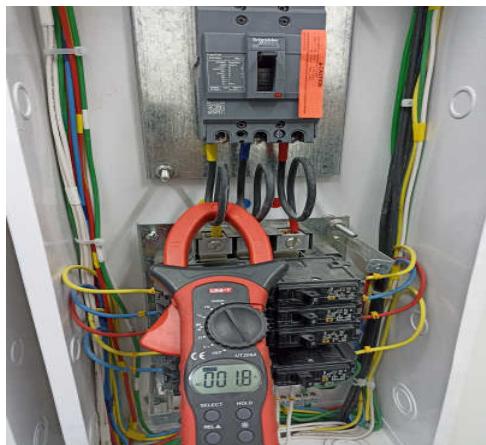
R**1.8 A**

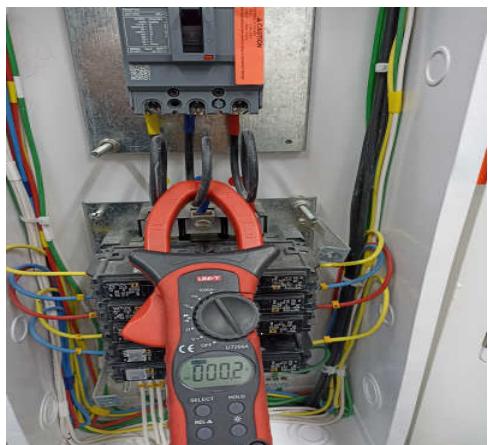
S

0.02 A

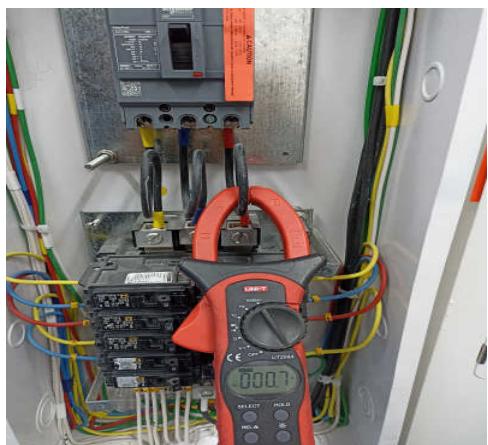
T

0.07 A

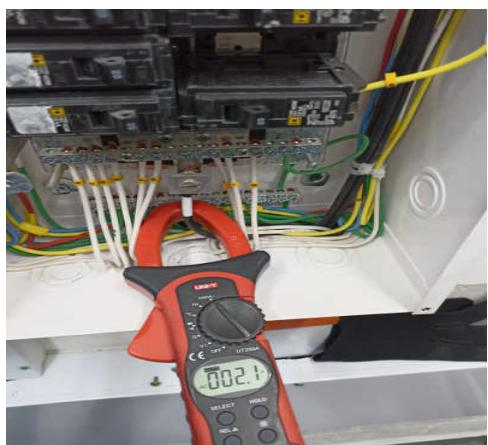
N

2.1 A

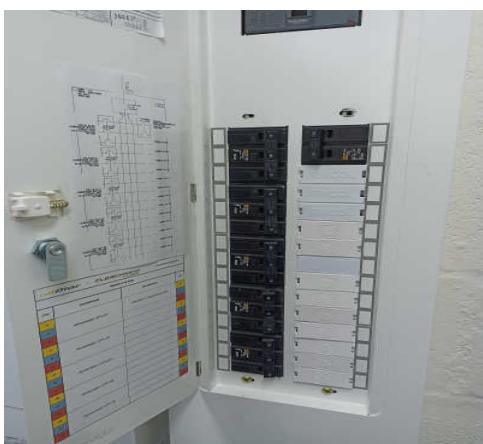
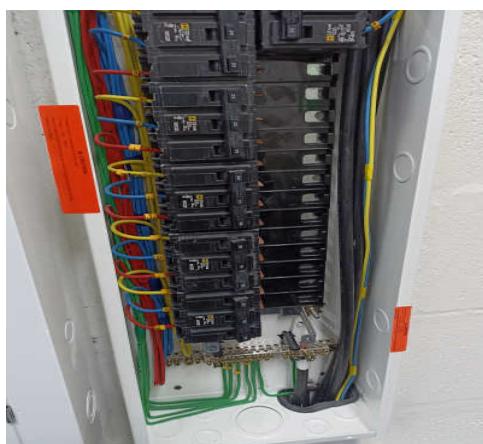
Galeria antes mantenimiento

OBSERVACIONES: Tablero de Aires, se encontraron algunos punto eléctricos sin mínimo de torque, pero sin puntos calientes.

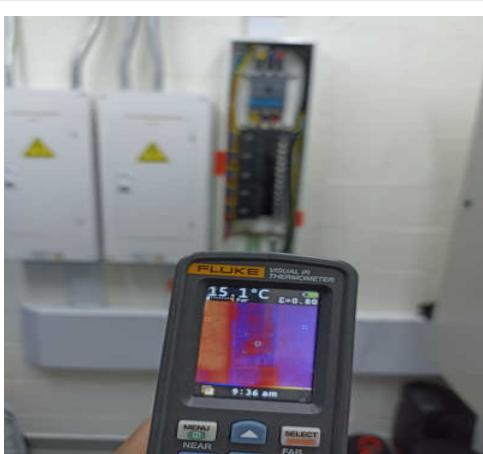
Termografía antes mantenimiento

Valor: 15.1°

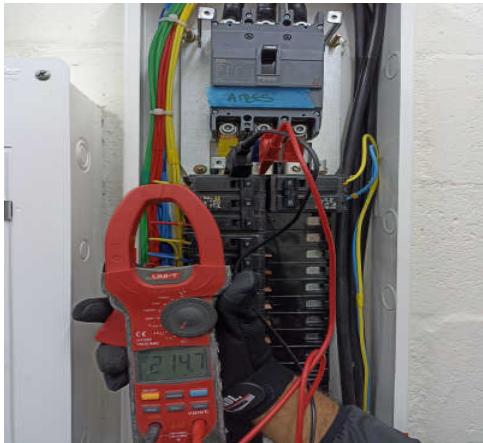
Valor: 214.7 V

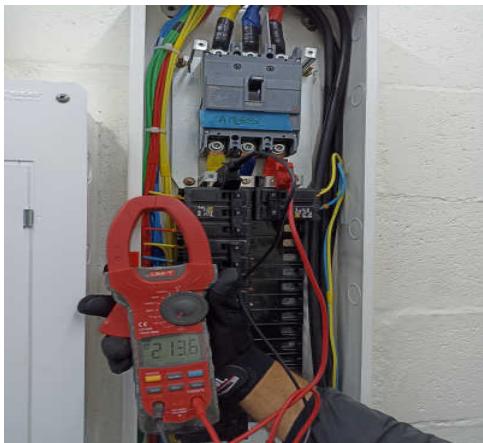
Valor: 213.6 V

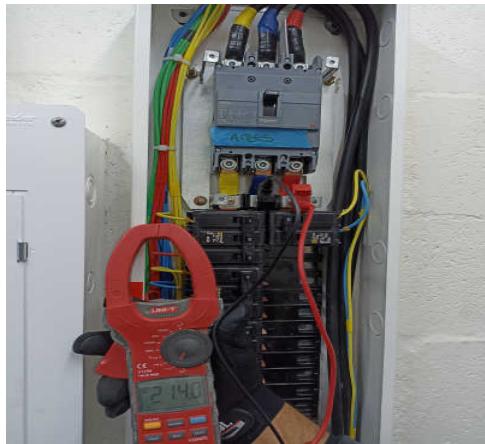
Valor: 214 V

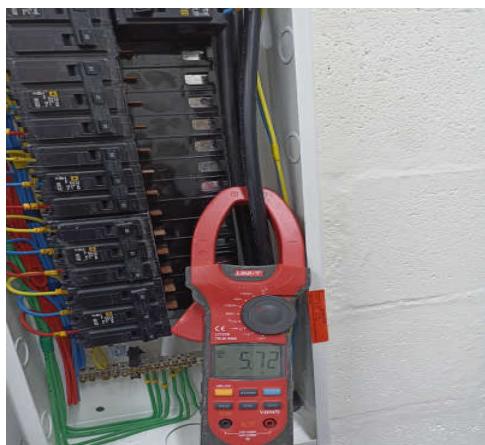
**Corrientes****R****5.72 A**

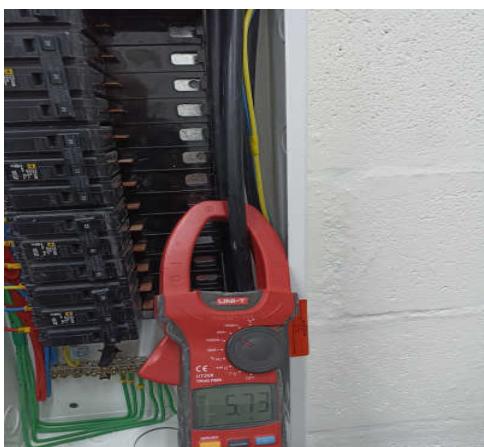
S

5.73 A

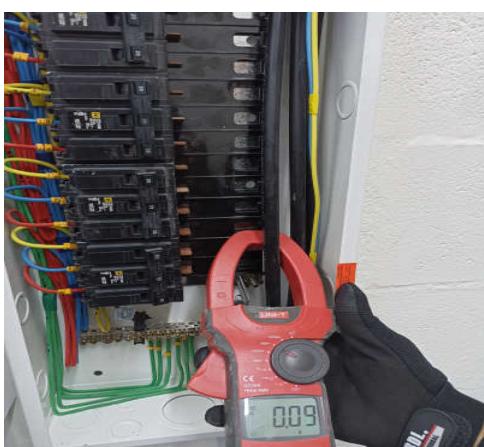
T

0.09 A

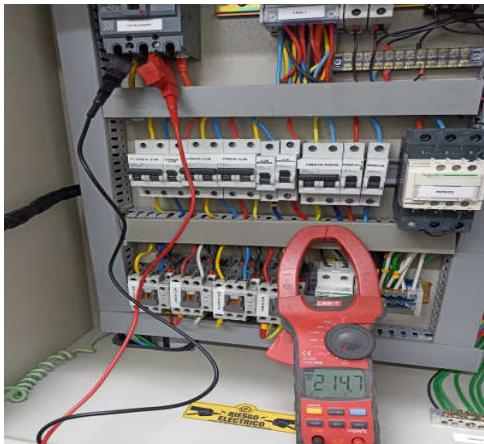
Valor: 214.7 V

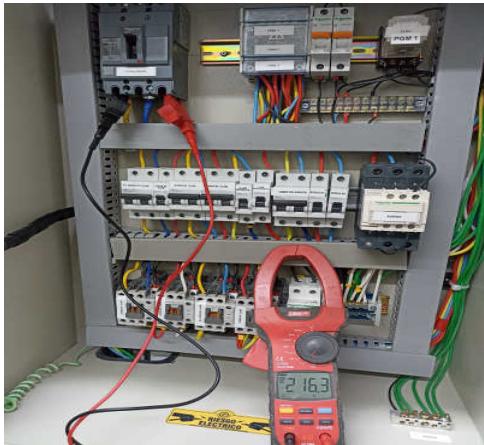
Valor: 216.3 V

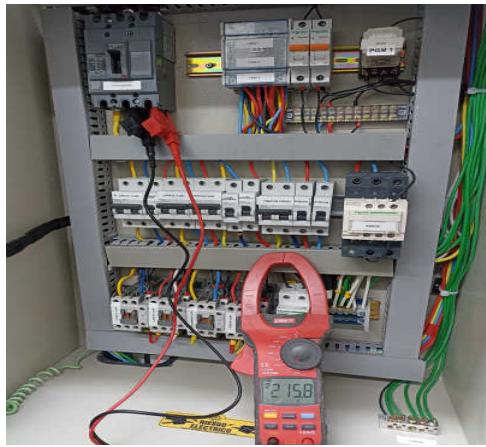
Valor: 215.8 V

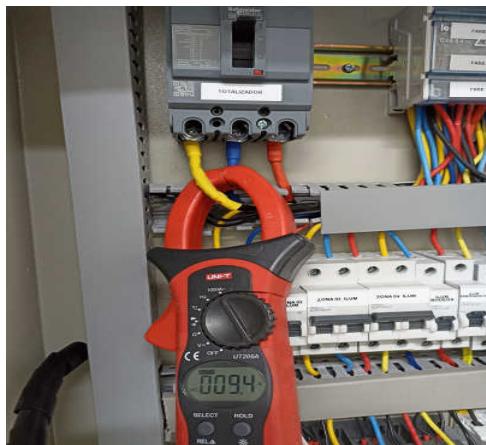
R**9.4 A**

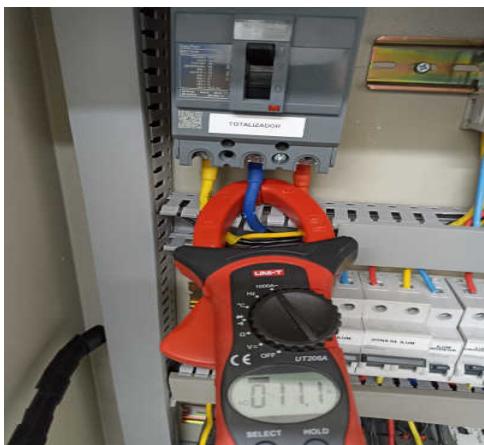
S

11.1 A

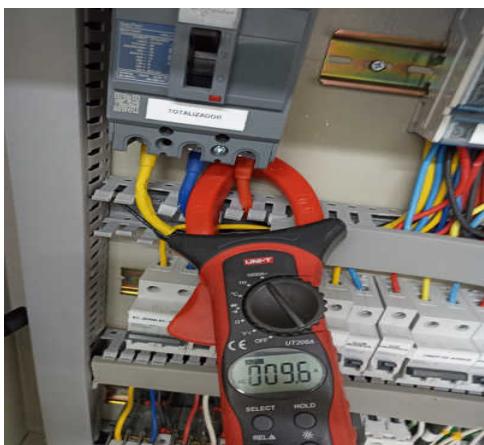
T

9.6 A

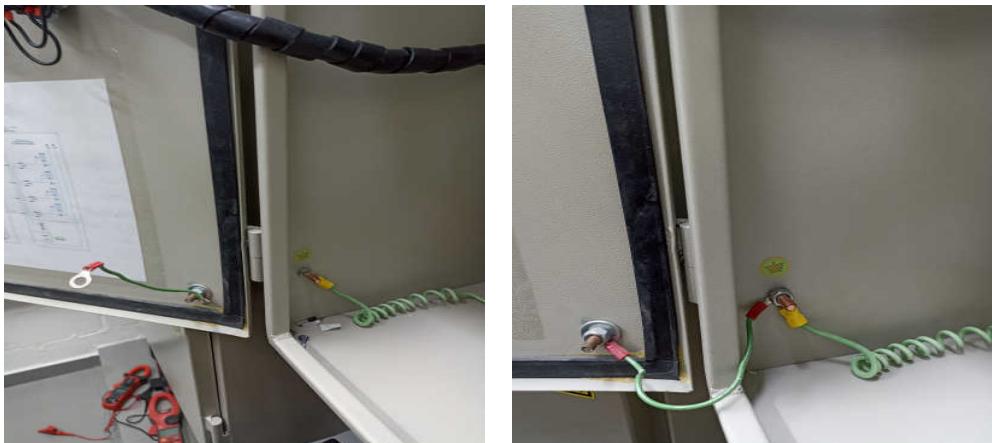
Título: Tierra Flotante en puerta de tablero

Observaciones: Tierra aislada en puerta de tablero, se corrige en sitio
