BEHEERSPLAN OUDE PASTORIE

BEHEERSPLAN ONROEREND ERFGOED

Betreft: Oude Pastorie

Ligging: Bissegemstraat 54-56, Gullegem (Wevelgem)

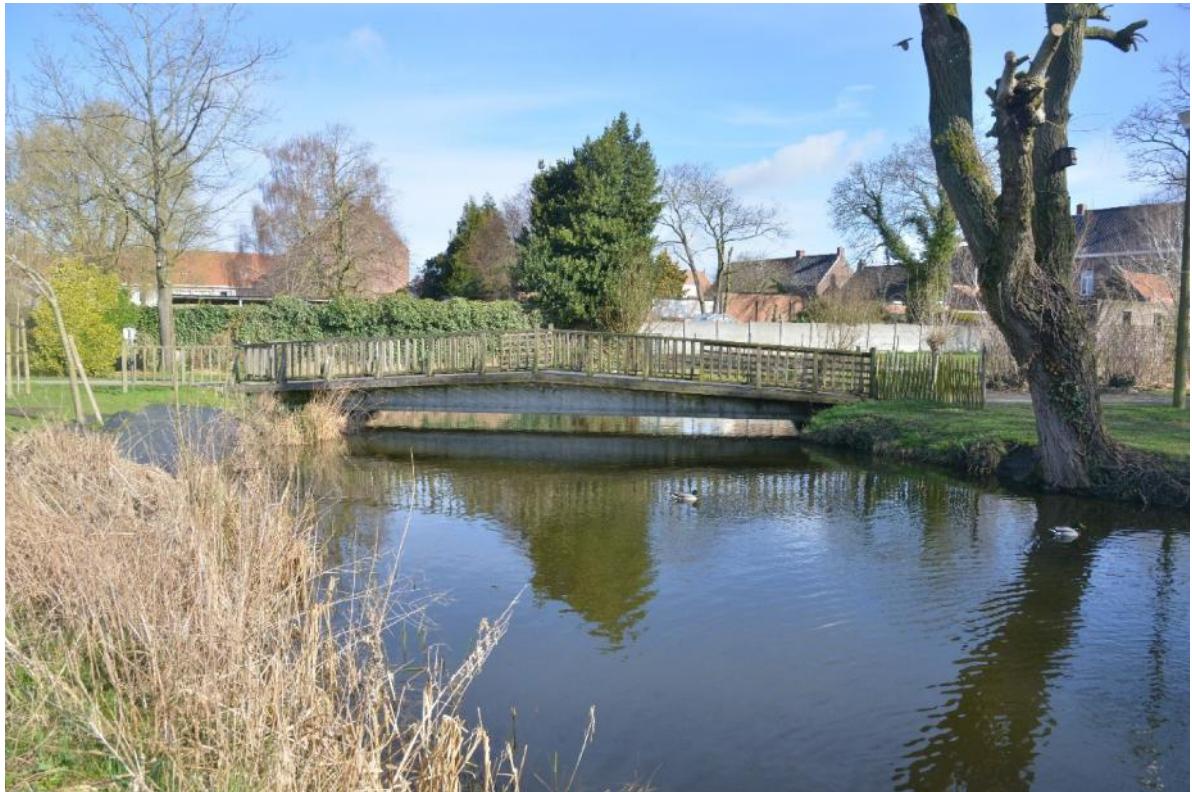
Plaatselijk versterkte oevers met houten beschoeiingen.

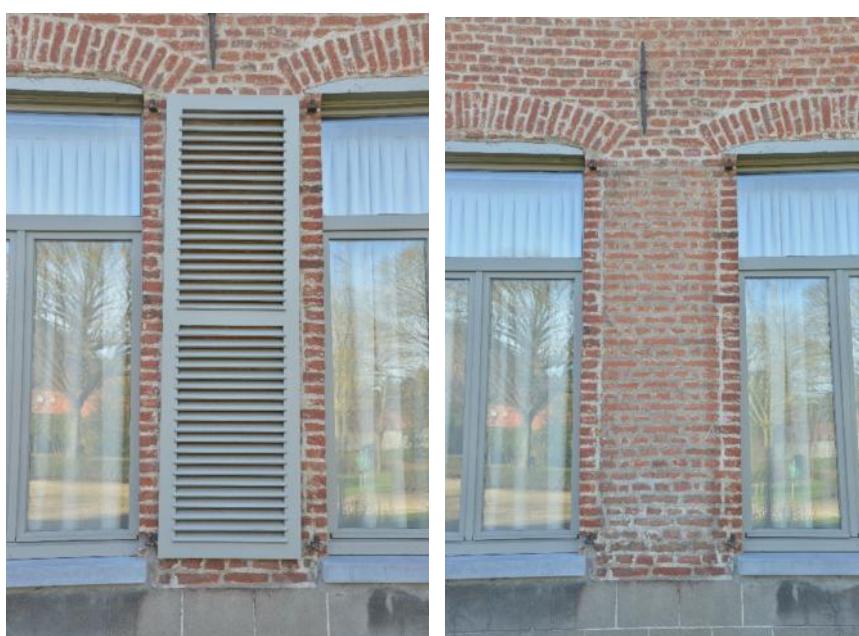
Toestand met vals sierluik en toestand na afname van het buitenluik.

Behouden duimen van de vroegere buitenluiken, op heden valse sierluiken.

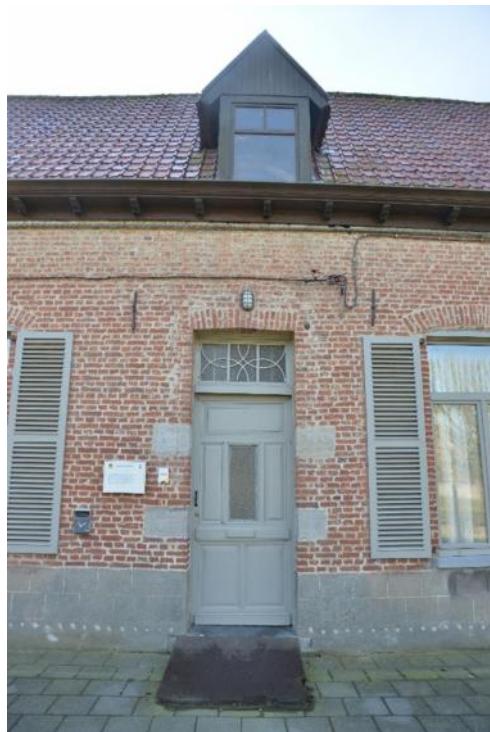
Deuropening oude pastorie op hoge arduinen dorpel met zijdelings telkens twee ingewerkte arduinen negblokken. Sporen van herstelwerk rond de opening duiden wellicht op een vroegere verdwenen afwerking.

Behouden 19^{de} eeuwse toegangsdeur met vast bovenlicht.

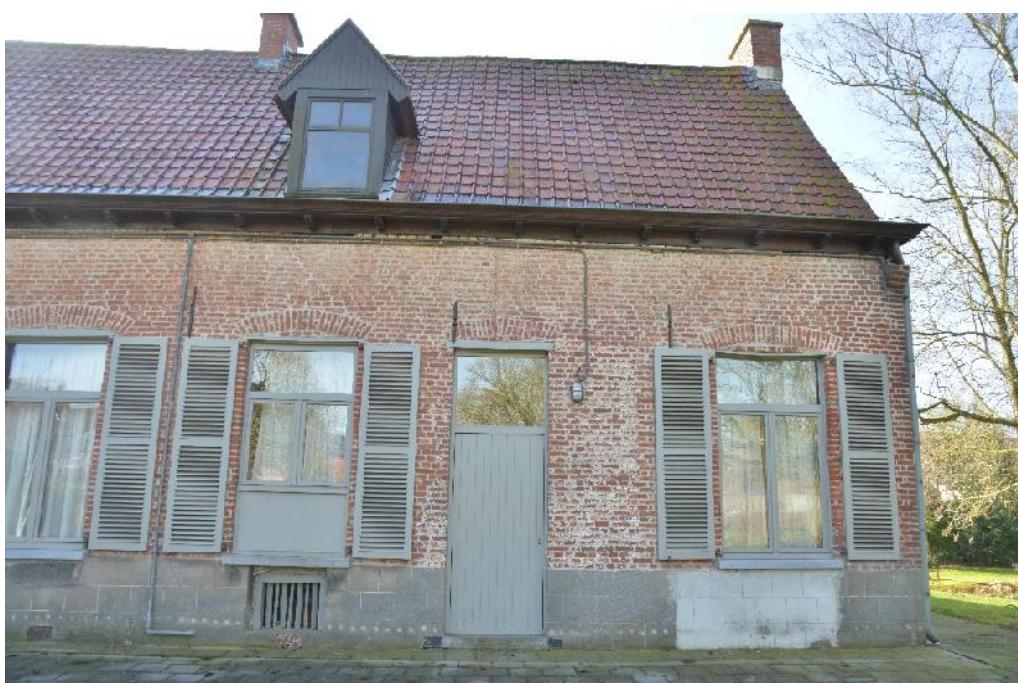
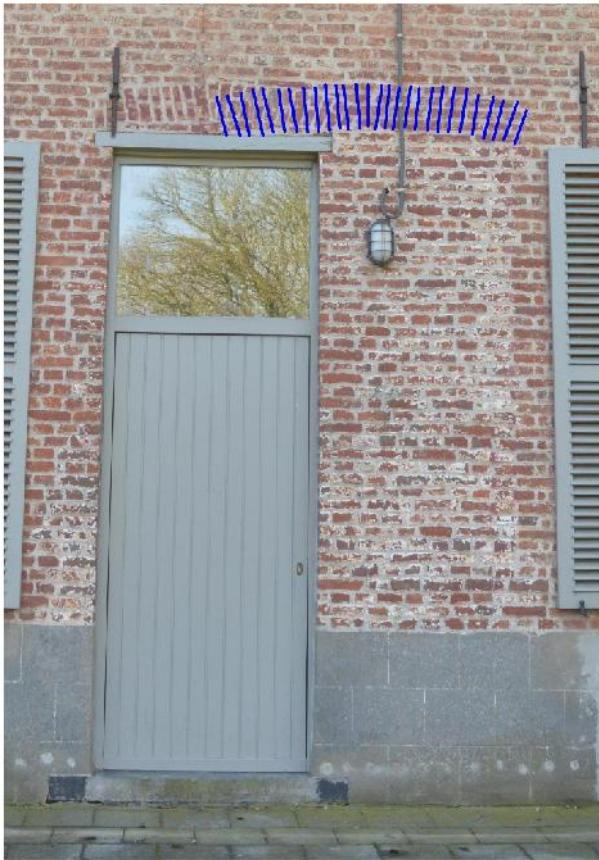
Vernieuwde toegangsdeur van de kleine woning rechts met groot vast bovenlicht, voorheen in 8 vakken verdeeld (zie foto verder). Rond de deuropening sporen van herstelwerk. Bij nader toezien is te merken dat de deuropening werd gewijzigd. Vermoedelijk was dit om een scheidingsgang te maken met het woonvertrek, zoals nu het geval is. De oude plaats van de deur is nog deels leesbaar. De oude strek boven de opening is behouden maar er is overheen geschilderd om de baksteenlagen visueel te herstellen. Boven de nieuwe deuropening is op dezelfde manier voegwerk aangepast en een strek geschilderd. De oude dorpel werd gerecupereerd.

Aanduiding van de oude strek. De oude deur was breder dan de huidige deur.

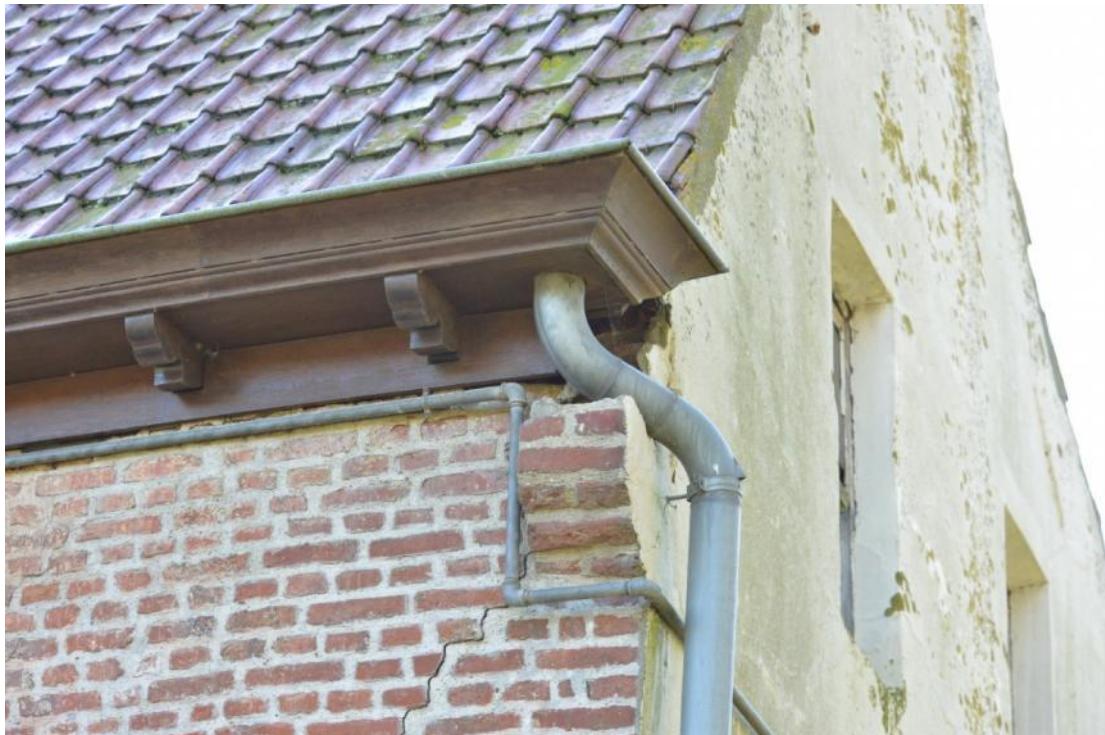
Aan de voorgevel vernieuwde houten geverniste kroonlijst afwijkend van het model voorheen door bijkomende gevellijs en gootdragers waarbij de goot ook hoger werd geplaatst. Vermoedelijk was er oorspronkelijk geen goot aanwezig.

Het dak is aan de voorzijde doorbroken door vernieuwde dakkapellen (breder dan voorheen)

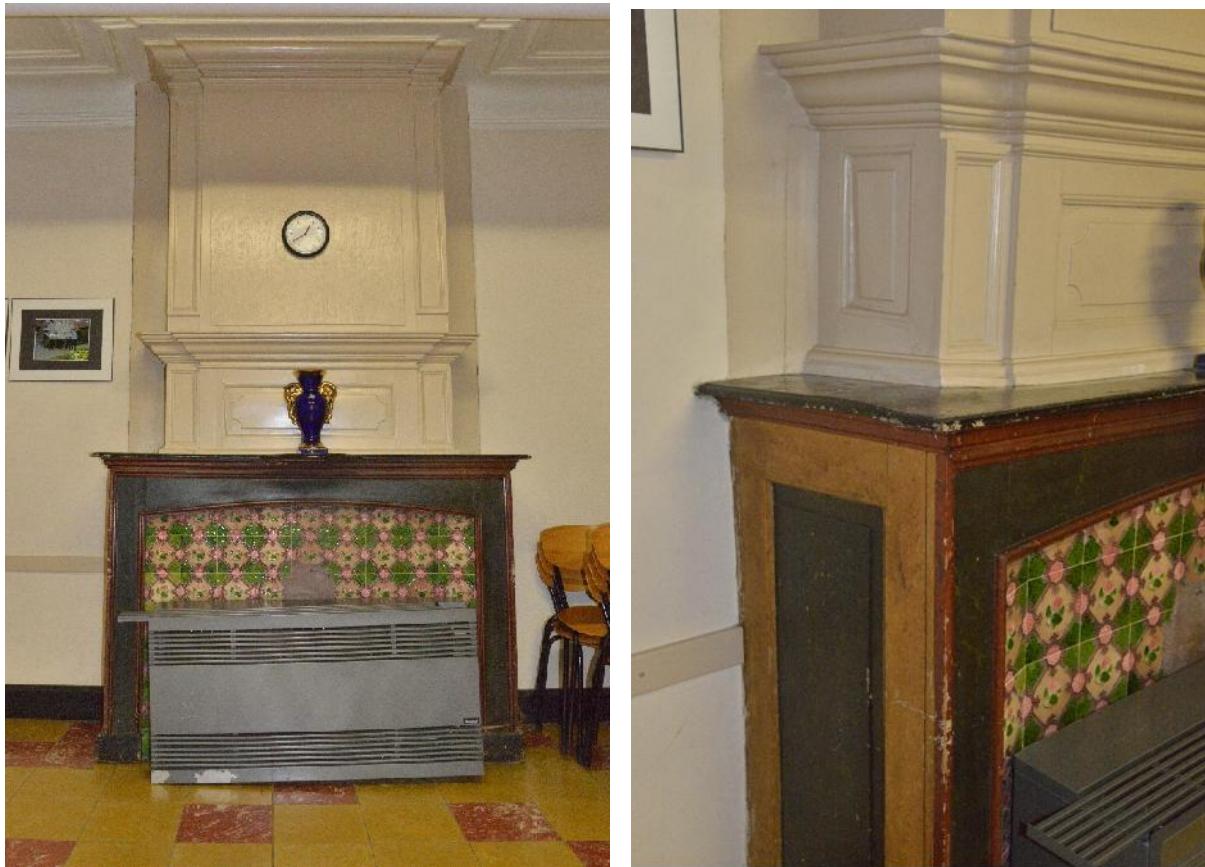
Opvallende brede schoor met een 19^{de} eeuwse decoratieve uitwerking in hout, deels met marmerimitatie.

De houten afwerking van de schouw en schouwmantel in het voormalig salon van de oude pastorie is in behouden staat. Het schilderwerk in marmerimitatie heet plaatselijke schade ondermeer t.h.v. de buitenhoeken.

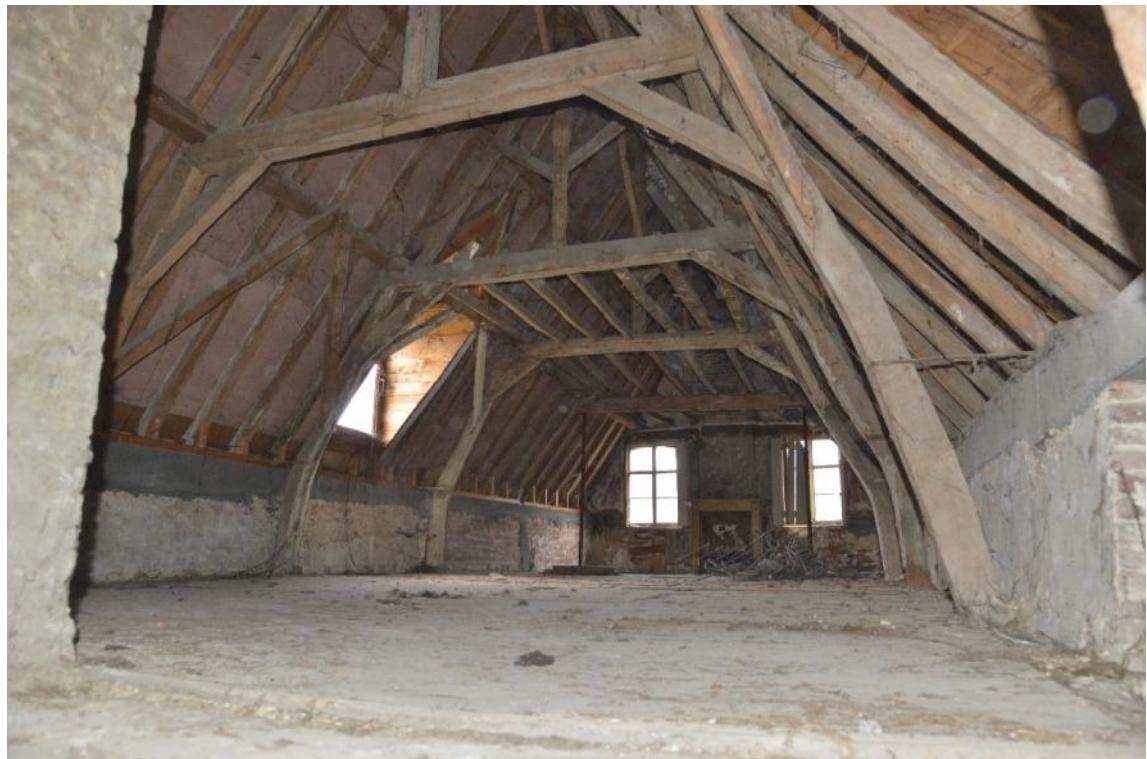
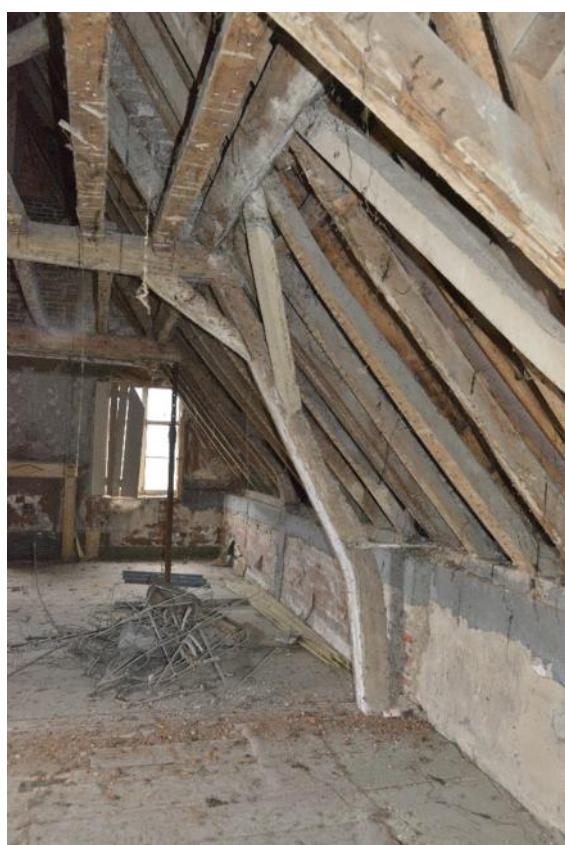
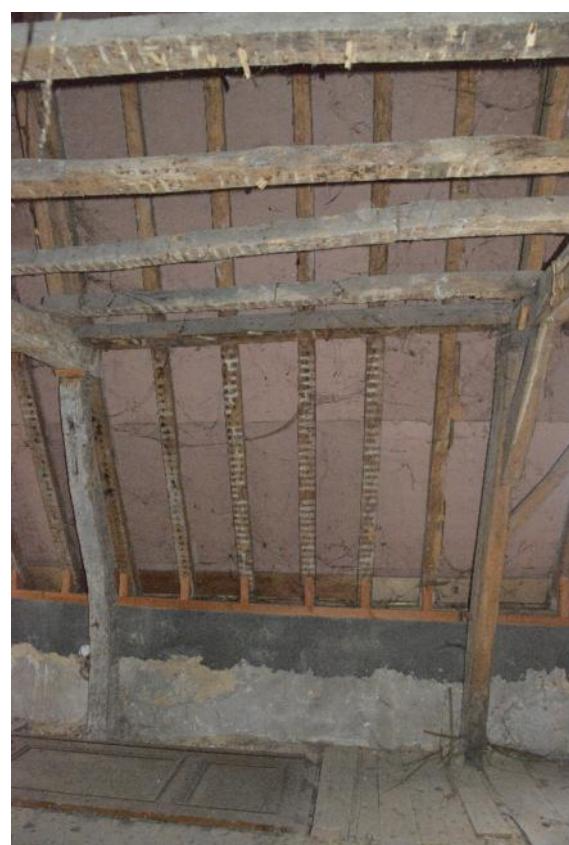
Eenvoudige kapconstructie bestaande uit zeven spanten.

Deels behouden krommers. Daarnaast gebruik van recuperatiemateriaal.

Onderdak in vezelcementplaten.

Deels vernieuwde muurplaten op een betonnen ringbalk.

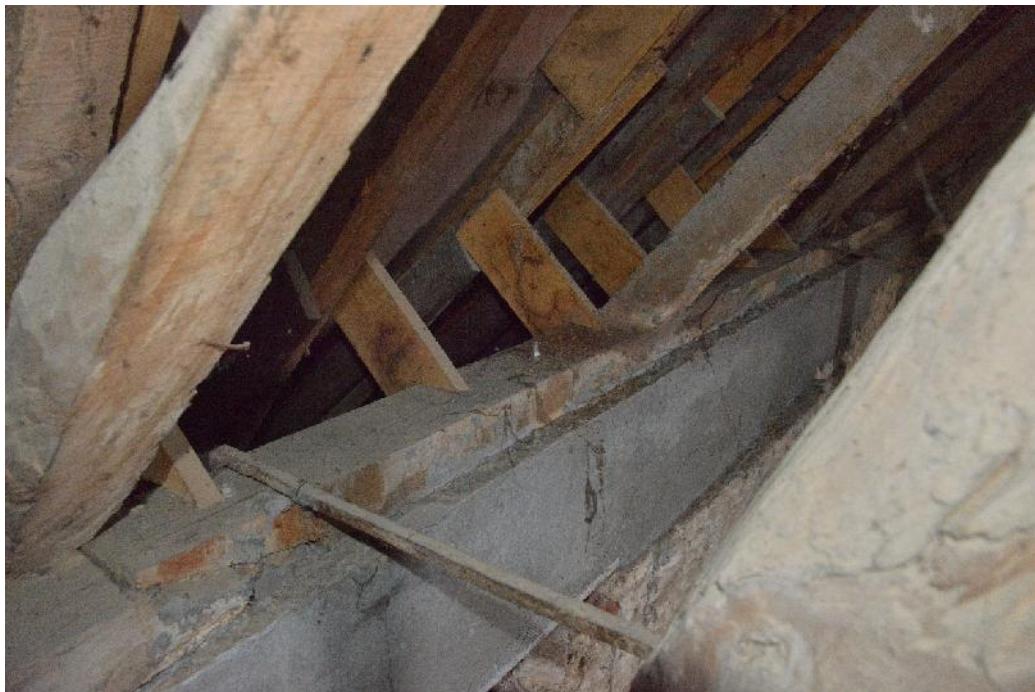
De dakhelling kant achtergevel werd aangepast naar één dakhelling zonder knik door toevoeging van bijkomende kepers.

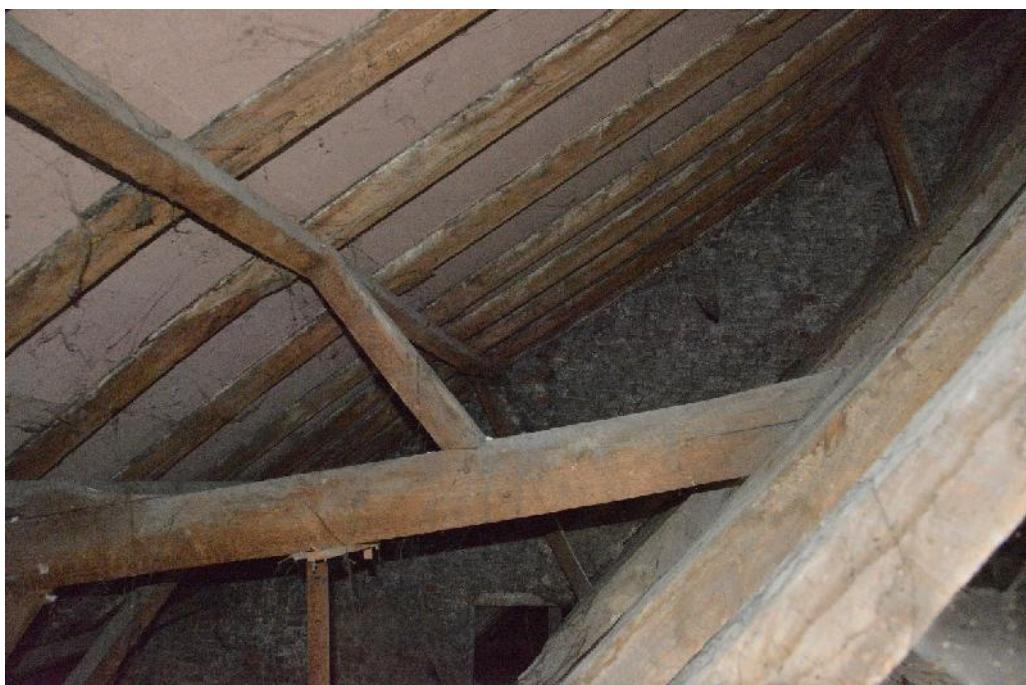
Aan de oostzijde (boven keuken oude pastorie) tweede dakopbouw voor licht hellend dak met bijkomende gordingen gedragen door linkse gevel en gemetselde buitenmuur steunend op spant.

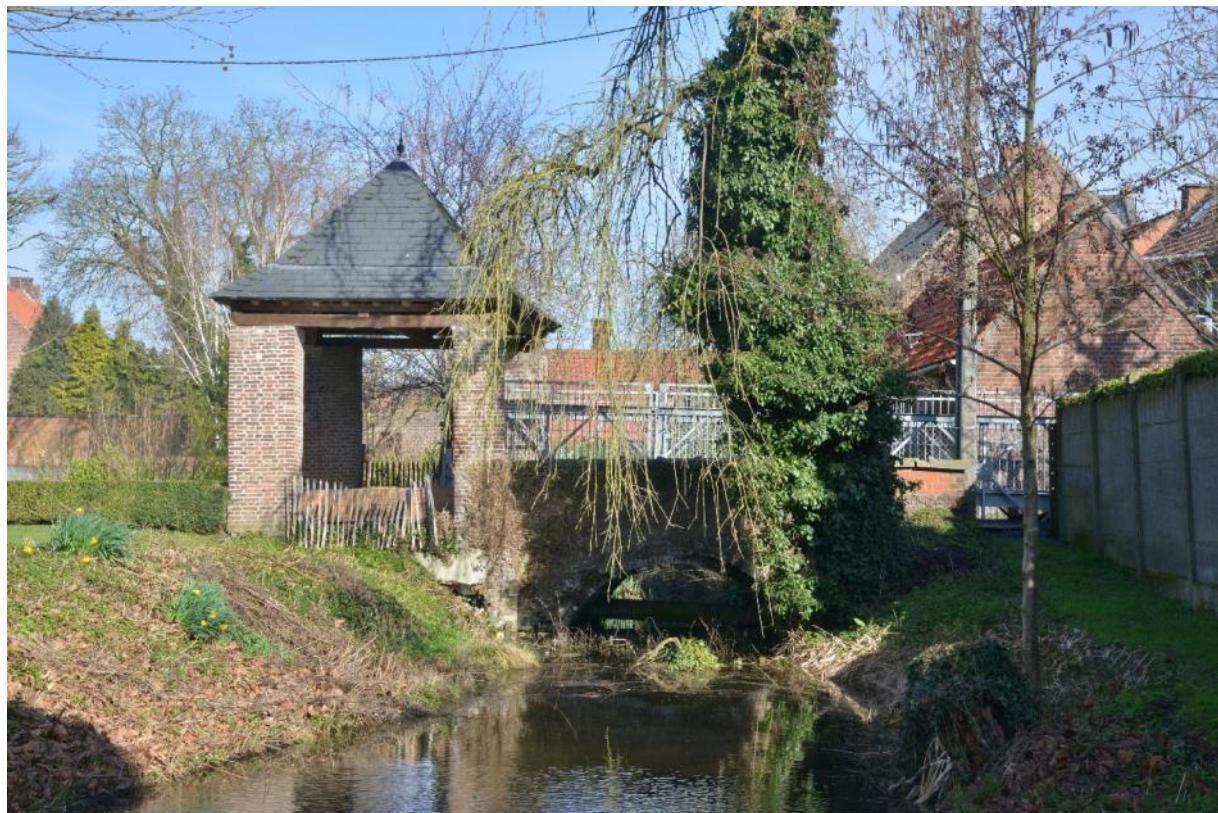
Behouden bruggewelf in metselwerk.

Aan de noordkant divers herstelwerk merkbaar van het gewelf onder meer in beton. Brugleuningen in jonger metselwerk afgedekt met betonnen dekstenen.

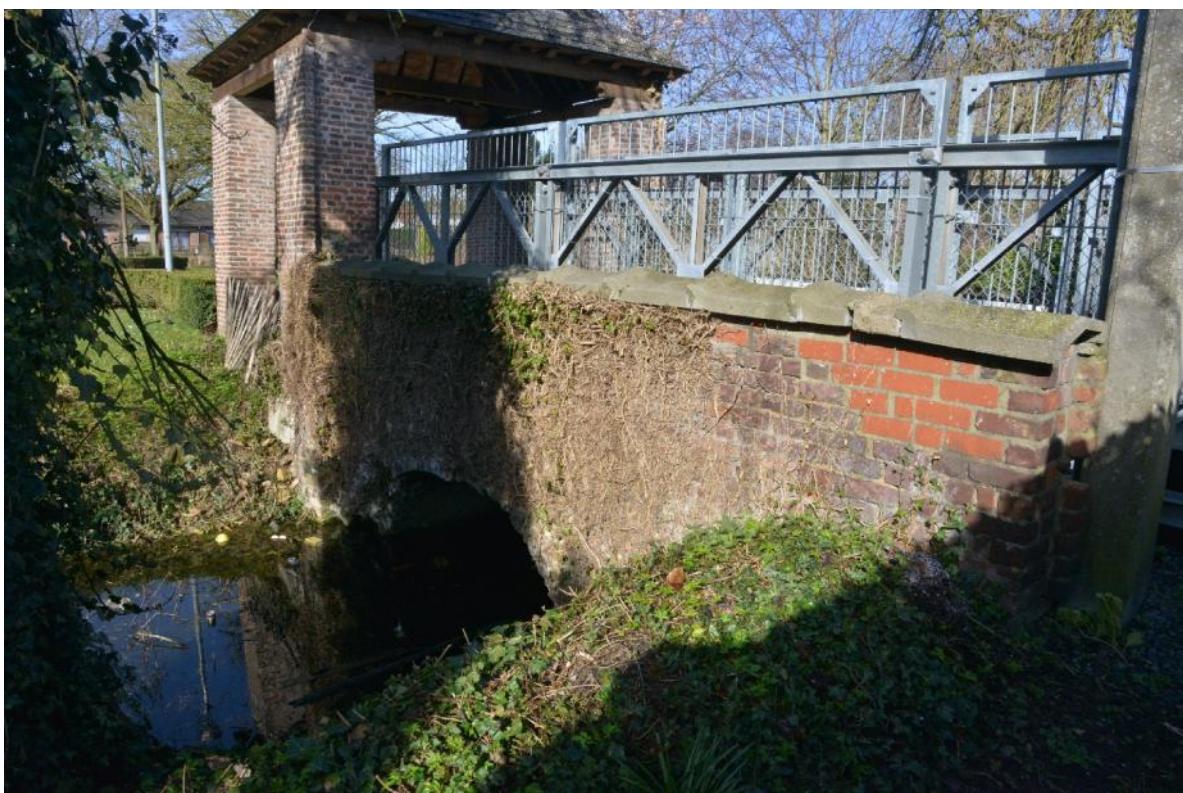
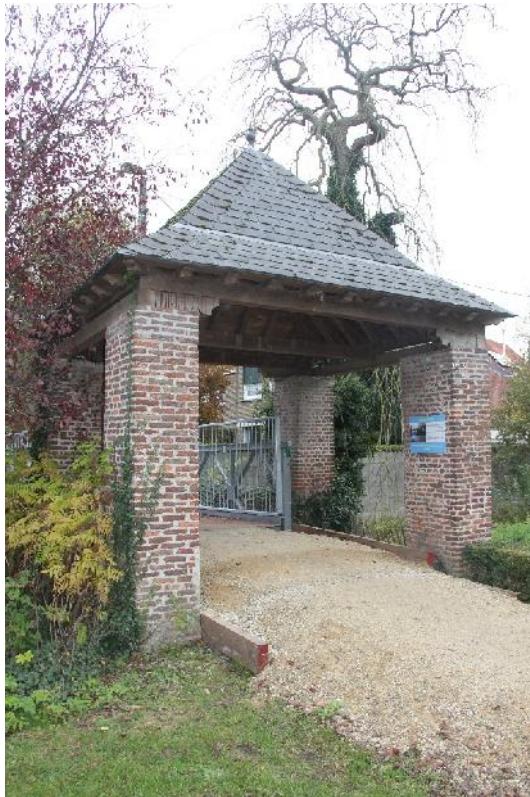
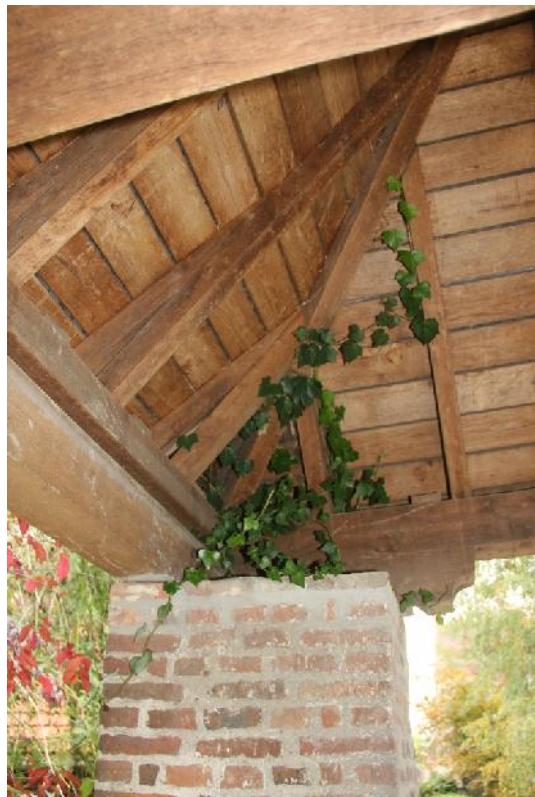
Direct aansluitend op de brug het poortgebouw op heden bestaande uit vier bakstenen pijlers.

Ingesnoerd tentdak in vezelcement gedragen door moerbalken deels op houten consoles. Open (vernieuwde) onbehandelde eiken dakstructuur met bebording en vezelcementleien.

Verharding in grind, op heden verhoogde verharding in dolomiet omwille van tijdelijke brug.

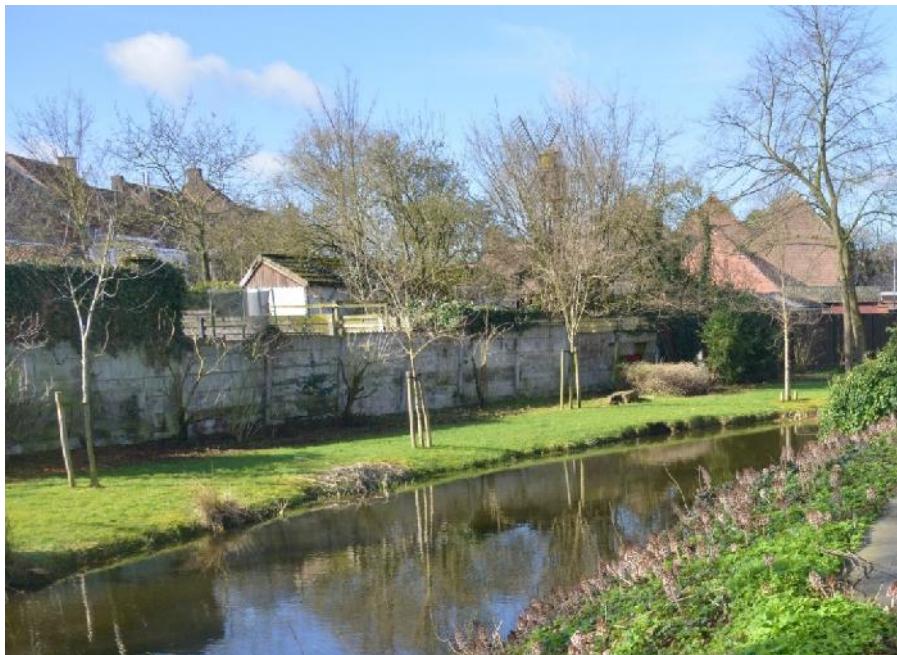
Het park wordt over het algemeen goed onderhouden door de gemeentelijke diensten. Er is momenteel geen groenbeheersplan.

Op diverse plaatsen gebeurt er nieuwe aanplant.

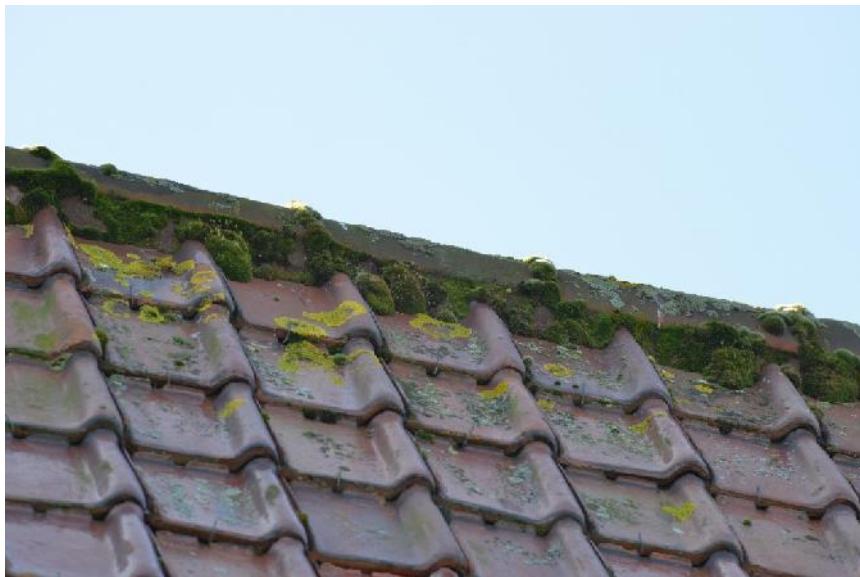
Alle pannendaken liggen op een onderdak in menuiserite, vermoedelijk asbesthoudend. De stormpannen aan de voorzijde (noordzijde) zijn met algen begroeid. Er is mosvorming wat wijst op de vetusteit van de pannen, vooral bij de nokken sterke mosvorming. De pannen zijn in haken geplaatst.

Vlaamse pannen aan achterzijde, idem in haken geplaatst, over het algemeen in behouden staat.

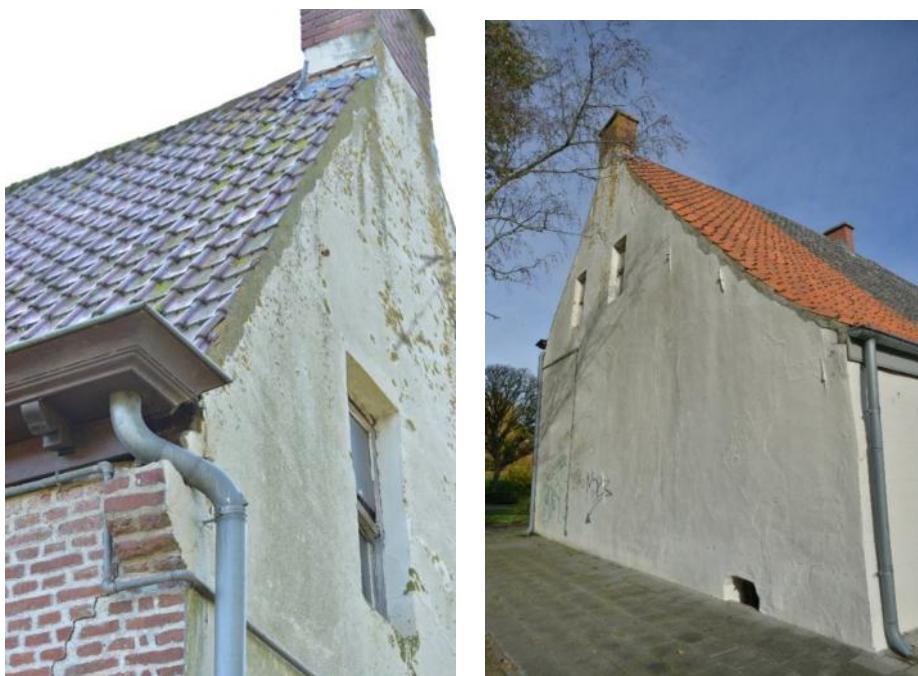
De aansluitingen van de gevels met de daken is opgestopt met cement.
De uitspringende anzet van de zijgevels wijst op een vroeger aandak.

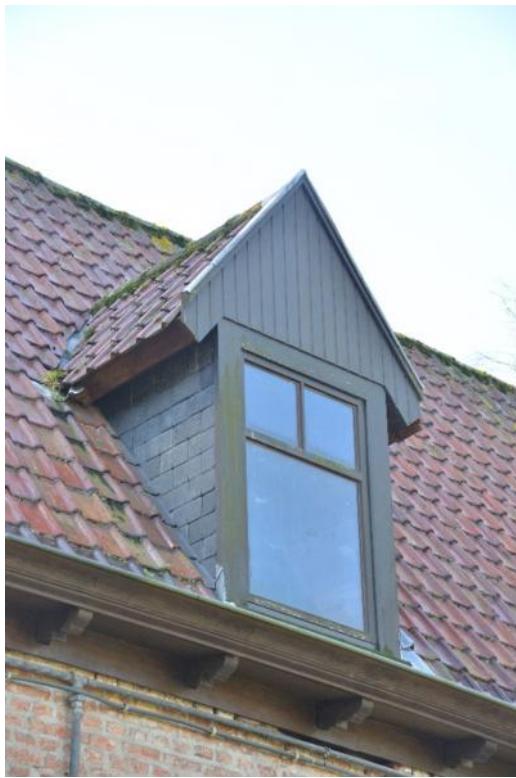
De vernieuwde dakkapellen zijn in behouden staat. Het verfwerk staat schraal.

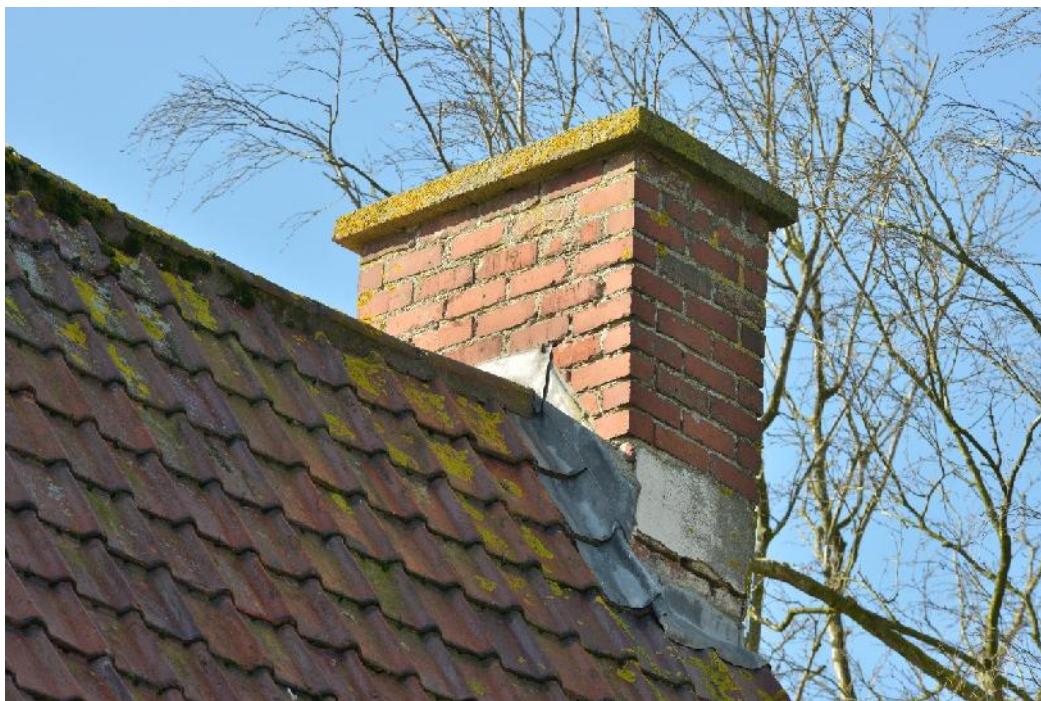
Heropgemetselde bovendakse schouwen.

Verweerd voegwerk, geen waterdichte aansluitingen met het dak.

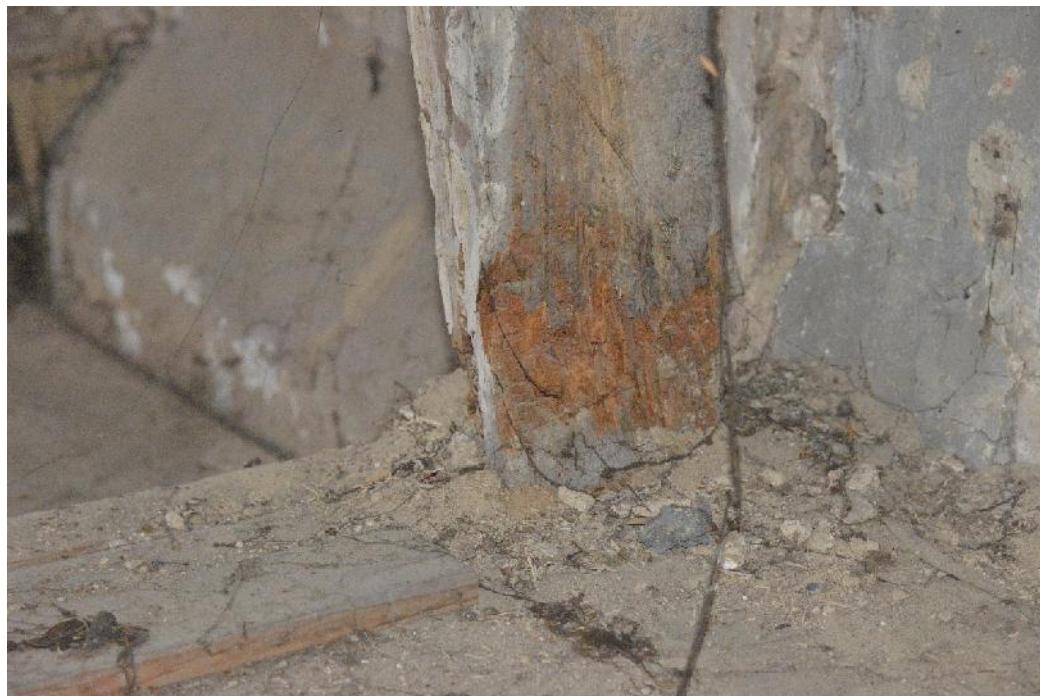
De kapconstructie vertoont diverse gebreken zoals houtrot,

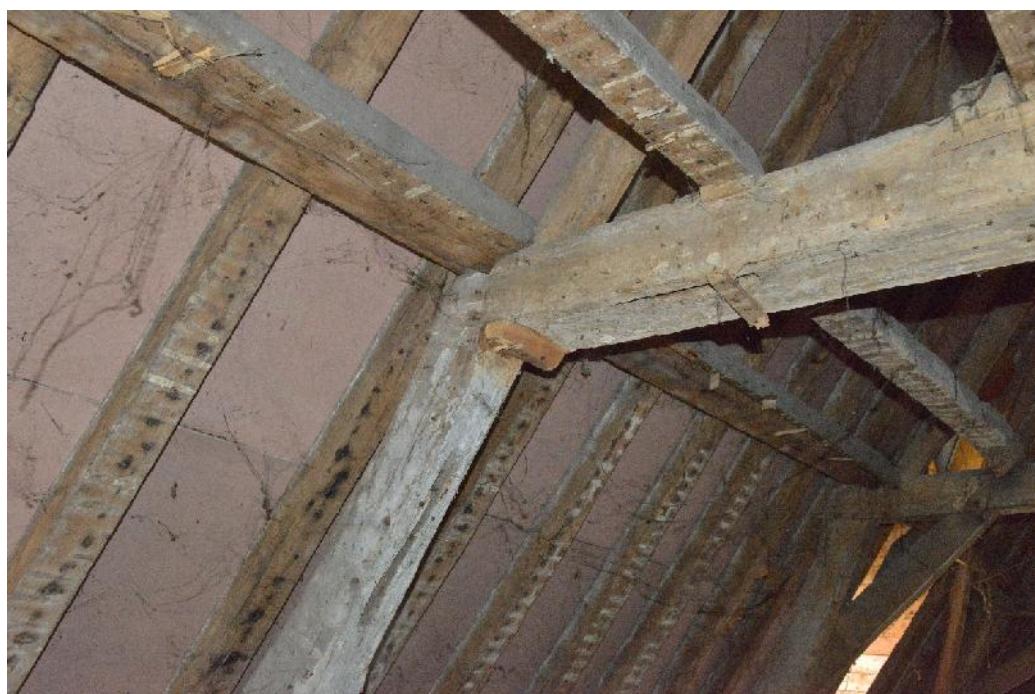
verdwoven houtverbindingen,

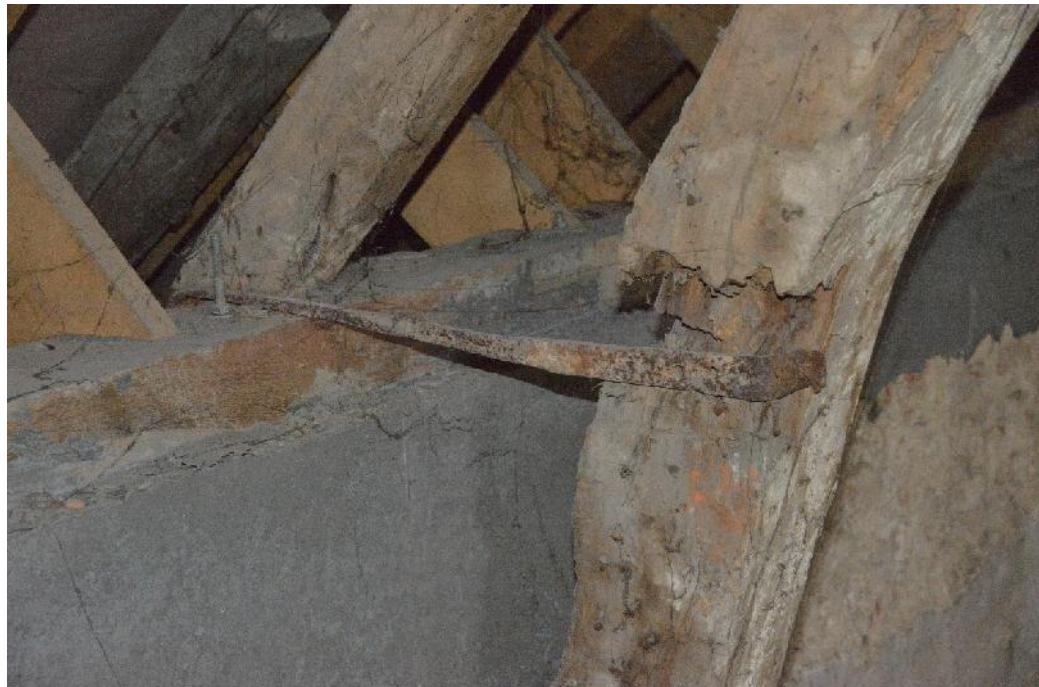
Los zittende ankers tussen muurplaten en spanten.

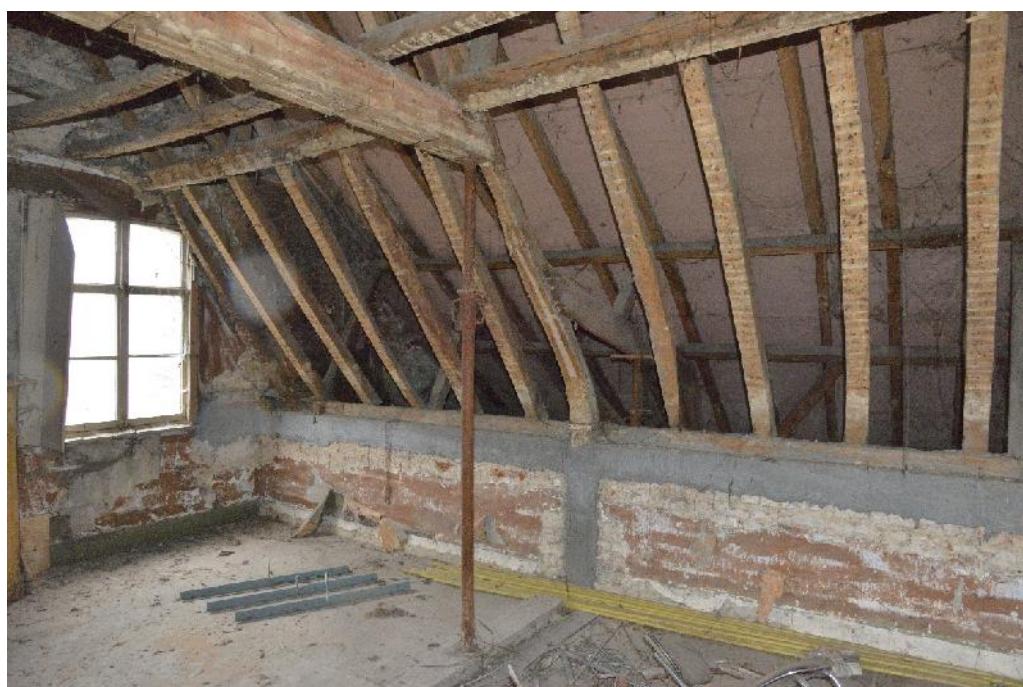
Onderdelen van spanten zijn bij herstel niet hernomen maar tijdelijk opgeschoord.

Onder de muurplaten werd een betonnen balk aangebracht. Het principe van een traditionele kapconstructie gaat er vanuit dat de dakkrachten via de kepers en gordingen op de spanten terecht komen. Het mag niet de bedoeling zijn om via de muren een lijnbelasting te bekomen.

De huidige voorgevel staat gebukt, zie ook verder. Wellicht wenste men daarom in te grijpen en werd overal een beton balk geplaatst. Dit was niet nodig, het volstaat om de bestaande spanten te herstellen en de kepers goed te bevestigen aan de gordingen en deze laatste te ondersteunen met schuine stekers.

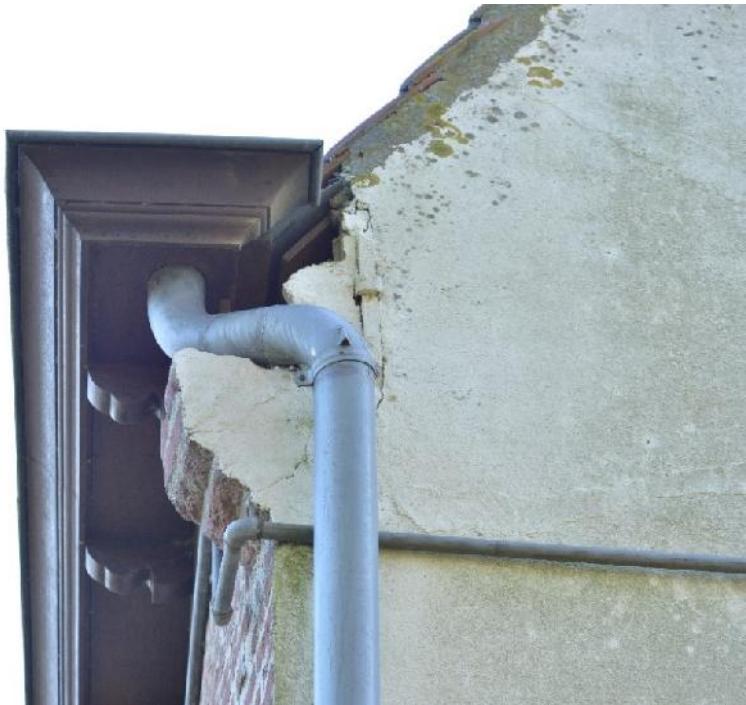
Aan de voorgevel is een vernieuwde bakgoot aanwezig. De aanpassing is duidelijk merkbaar door de schending van de zijgevelaanzet. De zinken afvoeren aan de voorzijde zijn niet meer waterdicht. De afvoer links is aangesloten op een afvoerstelsel, de rechtse niet.

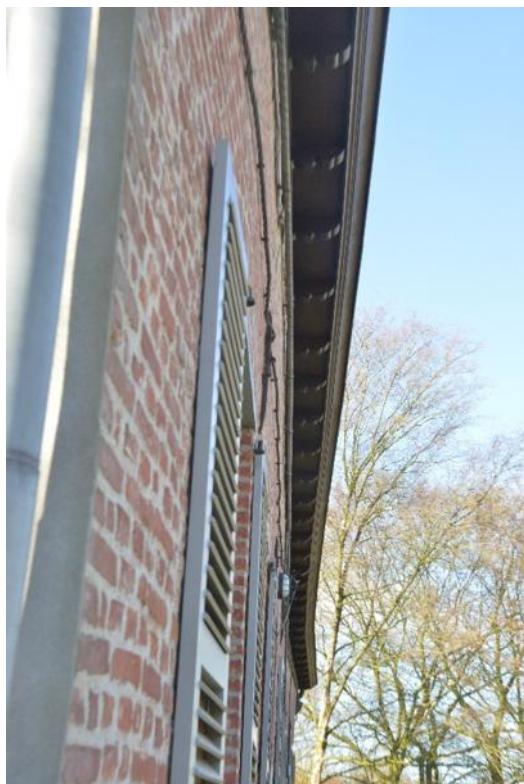
Op heden zichtbaar metselwerk op een gecementeerde plint met schijnvoegen, voor de voorgevel. Metselwerk en voegwerk in goede staat. Plaatselijk uitvallend voegwerk bovenaan. Onderaan de plint sporen van vroegere injecteringswerken. Binnenin is nochtans te merken dat de muren vochtig staan. Op de gevel elektriciteit en gasleiding in opbouw. De voorgevel staat gebukt wat wijst op de (vroegere) werking van spatkrachten.

Links en rechts aansluitend met de zijgevels telkens een schuin verlopende barst naar de gevelopening. Het is niet duidelijk of deze dateren van voor of na de inbreng van de betonbalk op de zolderverdieping.

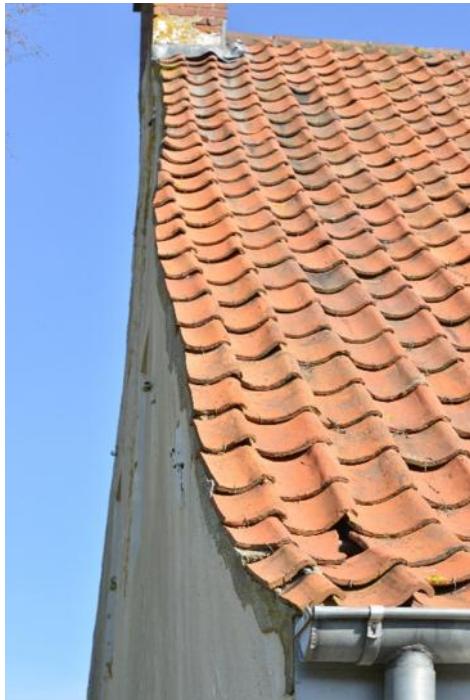
De zijgevel rechts staat ook gebuikt, zie het verloop van de pannen.

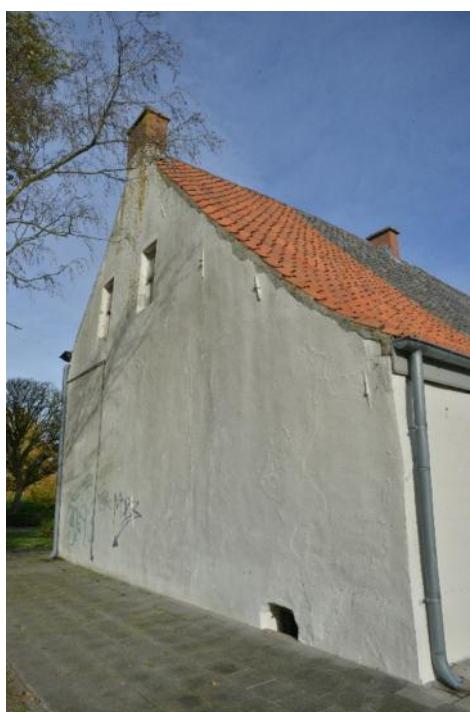
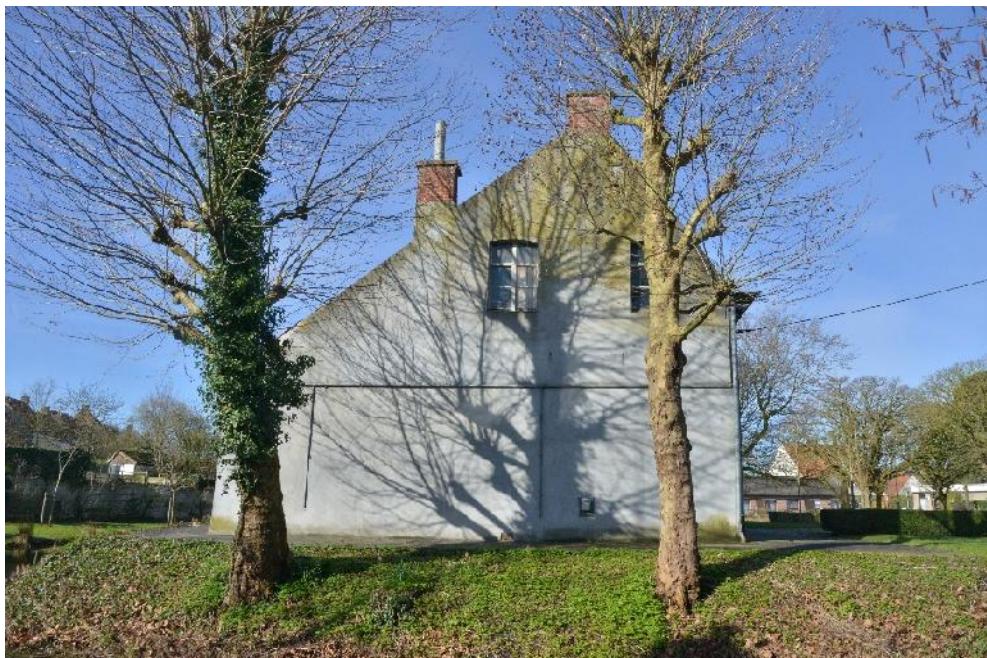
Zijgevel rechts: geschilderd cementeerwerk met diverse reparaties.

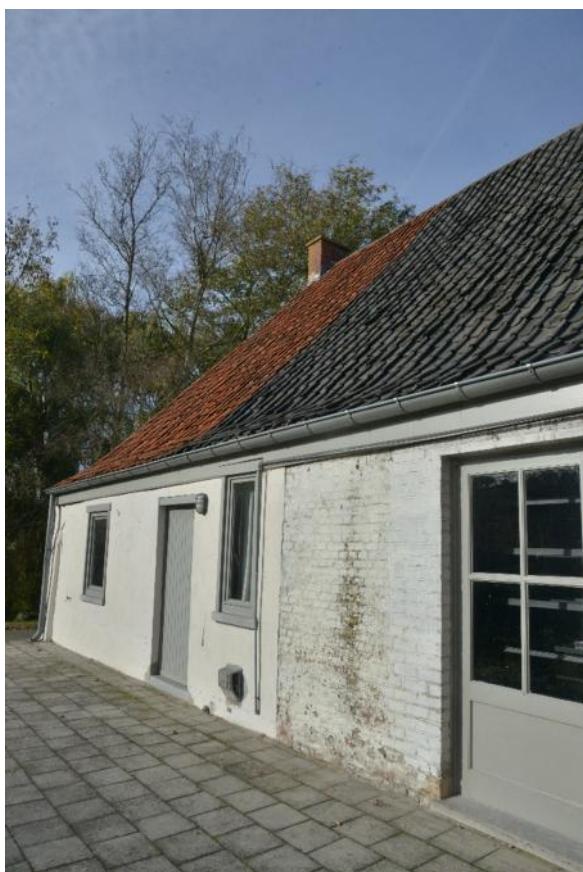
De links zijgevel is gecementeerd doch niet geschilderd. De cementering is vermoedelijk recenter. Bovenaan verkleurt de topgevel groen.

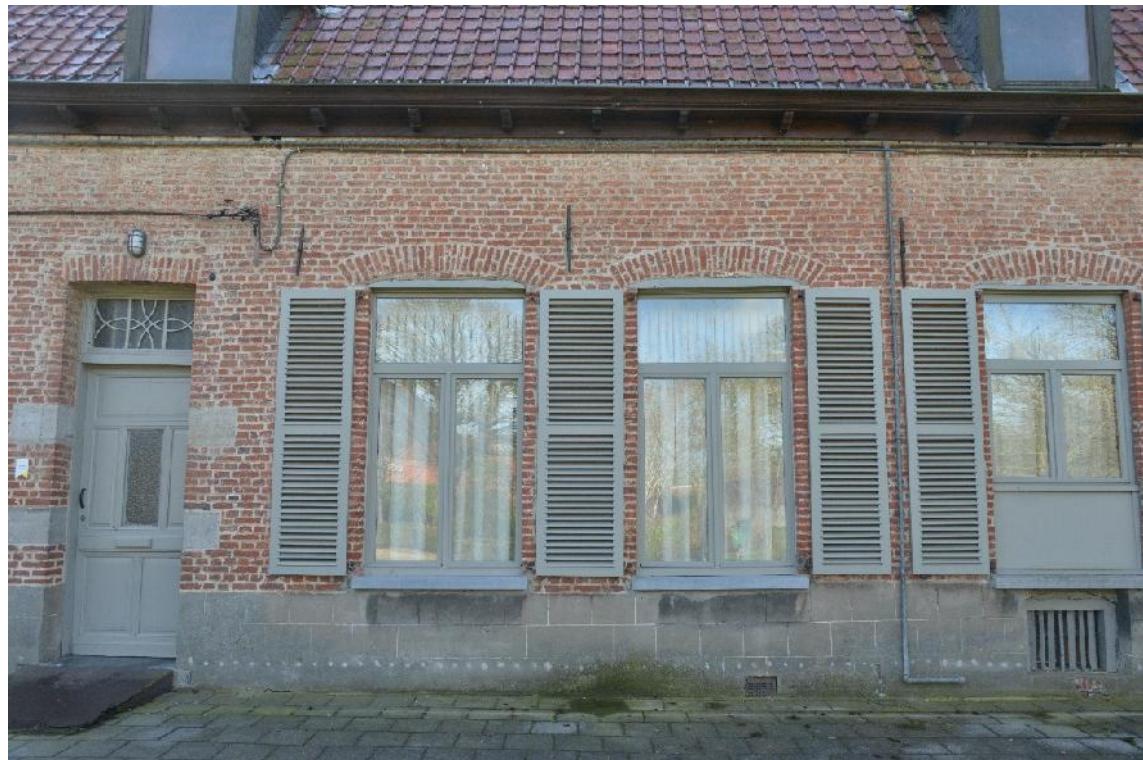
In de voorgevel opengaande ramen met vast bovenlicht, aan de buitenzijde geschilderd, in goede staat. Idem voor de valse sierluiken. Deze zijn opgehangen op de gevel.

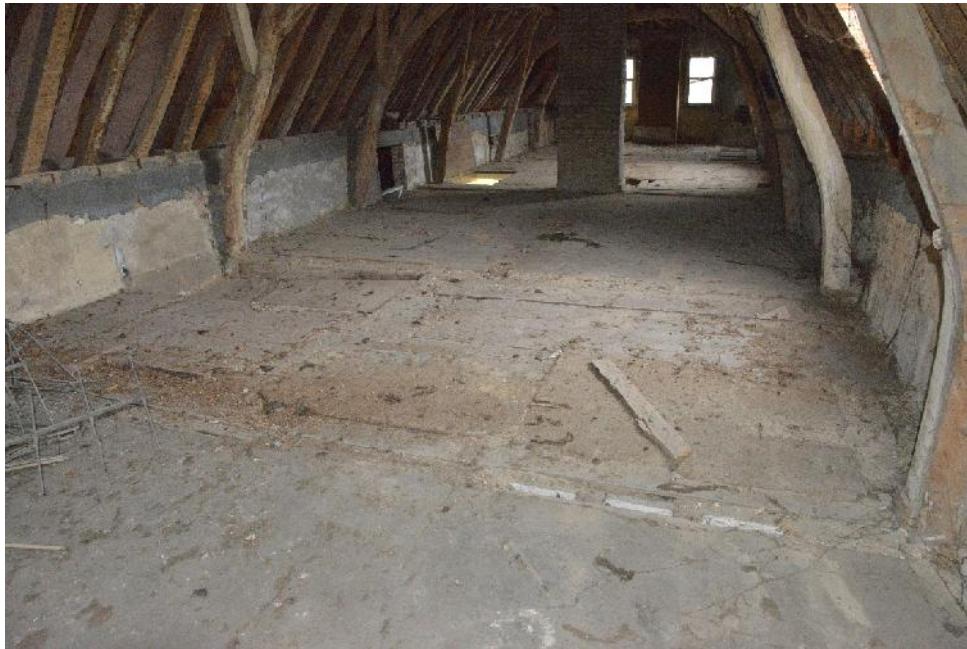
De plankenvloeren op de zolder zijn vermolmd. Algemeen vervuilde toestand.

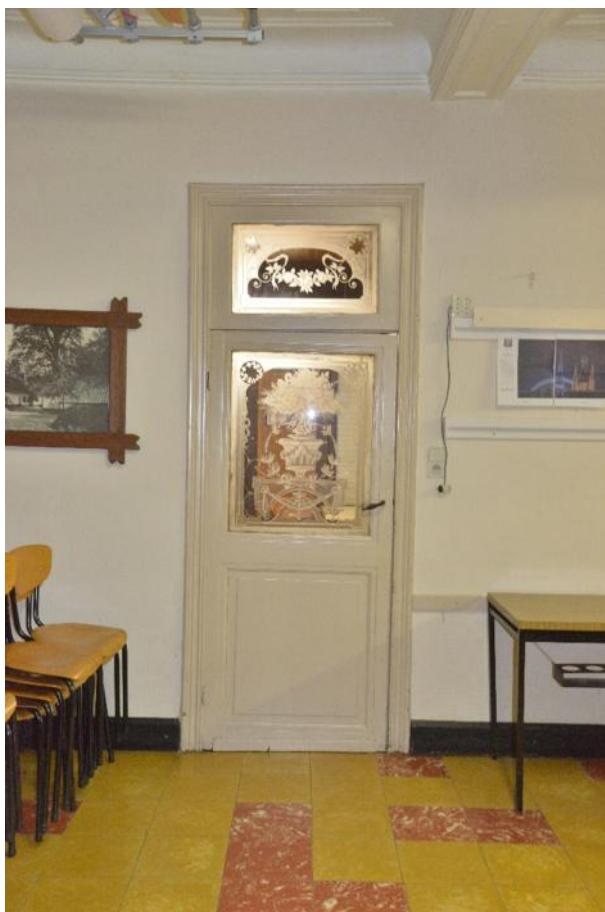
Keukendeur in oude pastorie, geschilderd en deels beglaasd. De deur hangt af.
