BEHEERSPLAN OUDE PASTORIE

BEHEERSPLAN ONROEREND ERFGOED

Betreft: Oude Pastorie

Ligging: Bissegemstraat 54-56, Gullegem (Wevelgem)

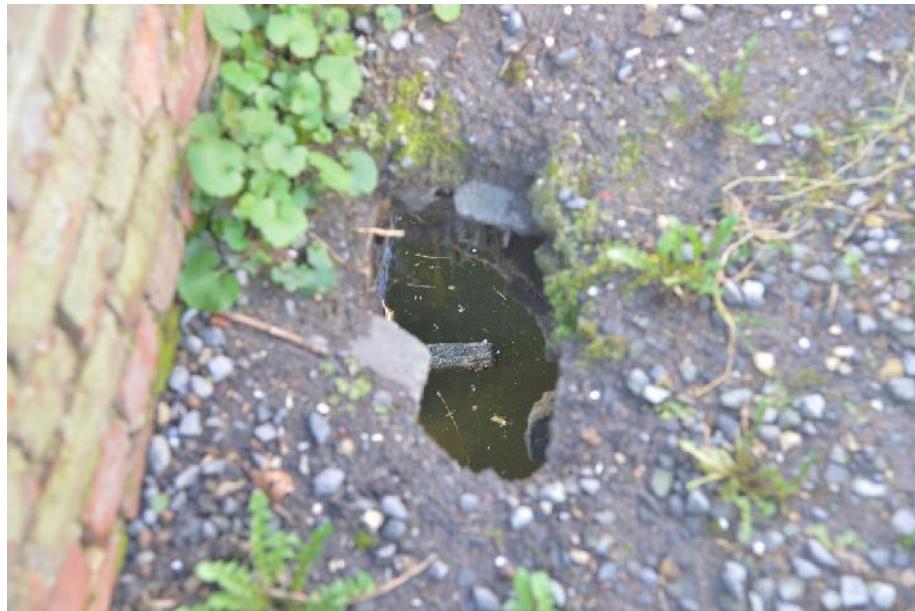
Aan de zuidzijde is in het bovenvlak van de brug een put ontstaan die geleid heeft tot een gat in het gewelf.

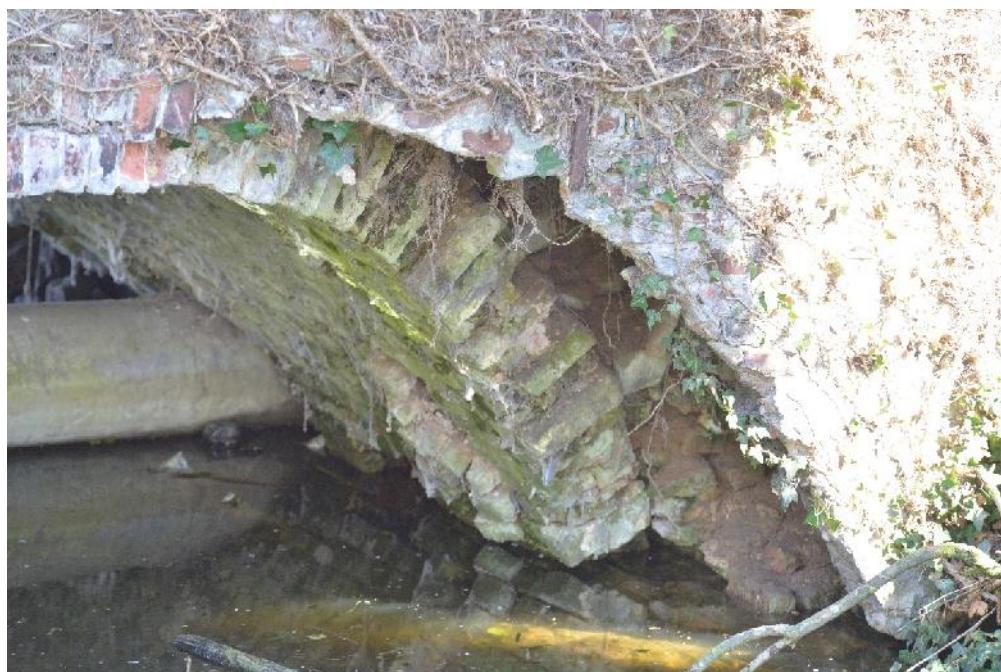
Omdat de bovenzijde niet waterdicht is ontstaat er waterinfiltratie en bij lage temperaturen vorstschade. De schade verergert snel naarmate er te veel doorzakwater kan binnendringen in de metselwerkconstructie van bovenaf.

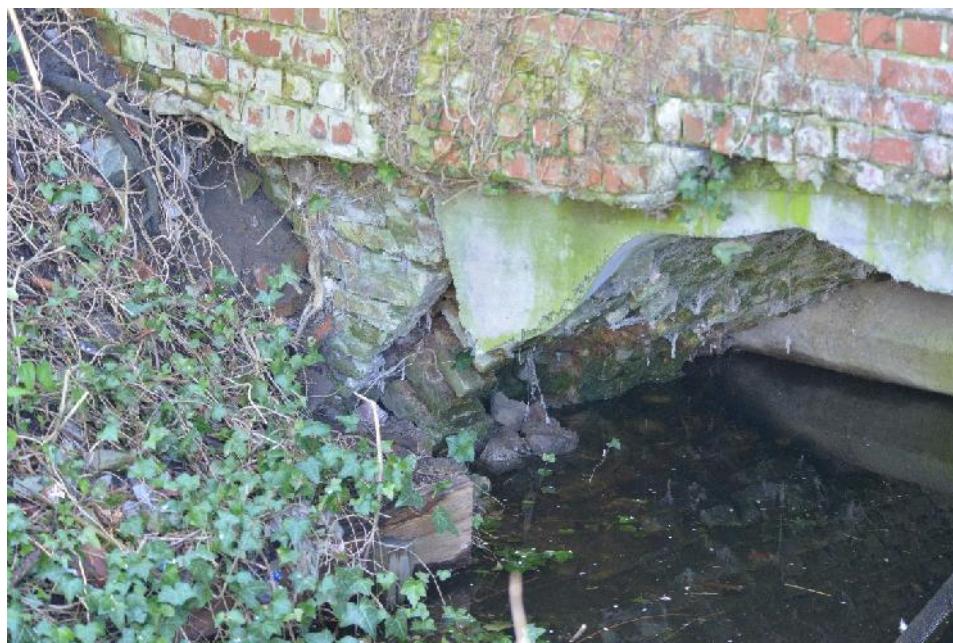
Aan de onderzijde ter hoogte van de waterlijn ontstaat ook schade door de invloed en druk van het water.

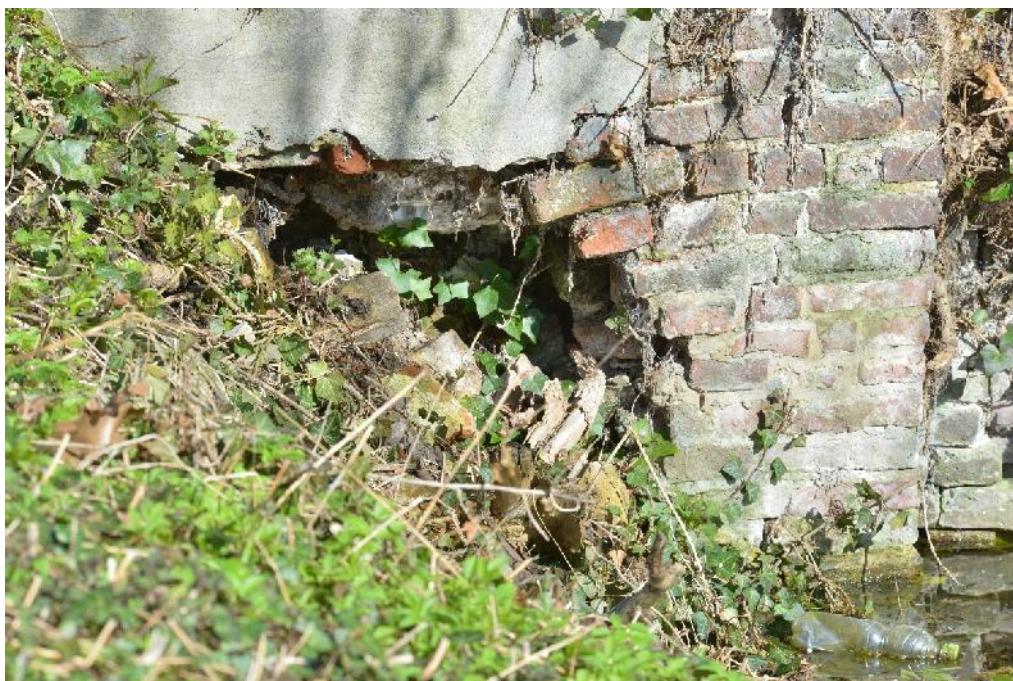
Onderaan de pijler aan de zuidzijde kant wal is te merken dat de aanzet is verzwakt en dat er reeds gepoogd werd om hieraan te verhelpen. De fundering zelf is onbekend.

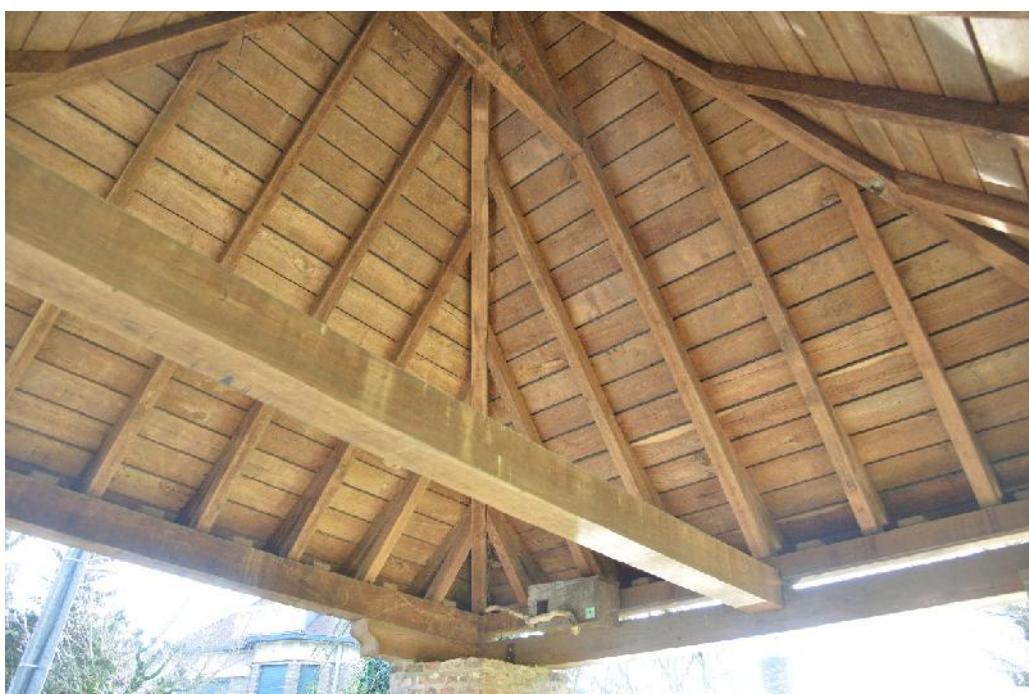
Op de bakstenen pijlers ligt de eikenhouten draagstructuur van het dakje, in goede staat.

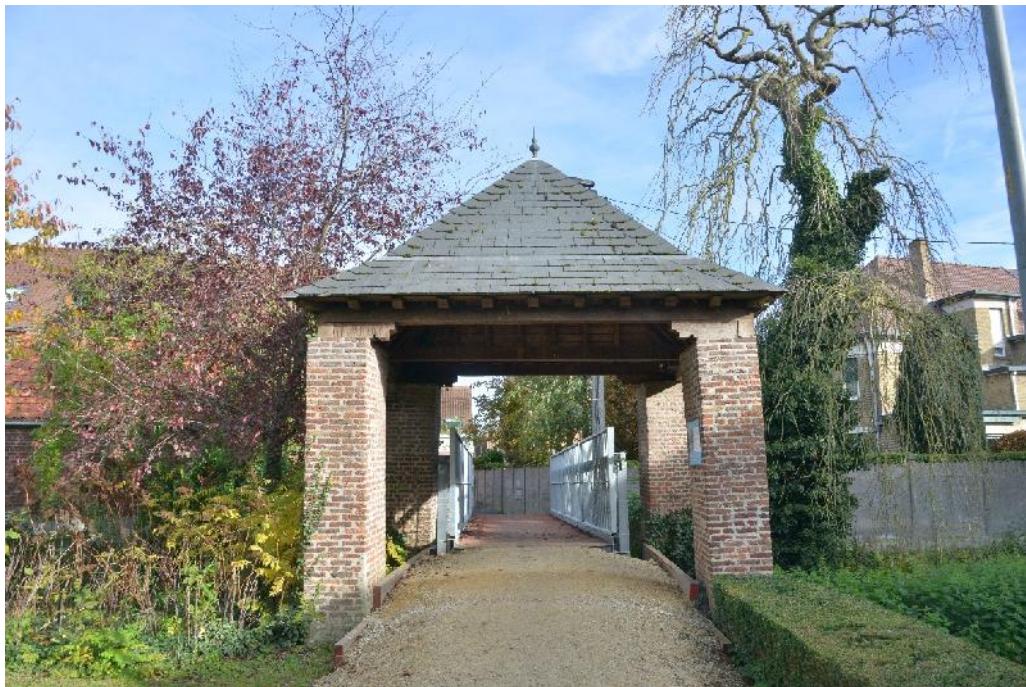
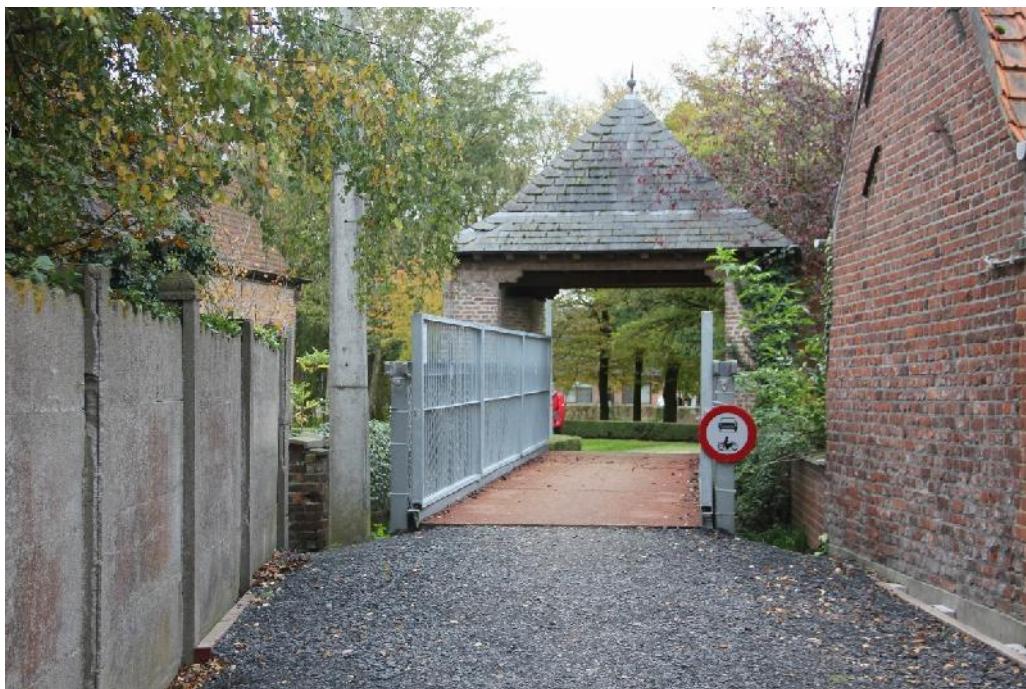
T.h.v. de dakknik is een loden band ingewerkt. Centrale koperen topbekroning in goede staat.
