# TSIMMPHM1S 红米1S ( TD ) 三级 维修指导

## 红米1S (TD) 三级维修指导

## 不开机故障

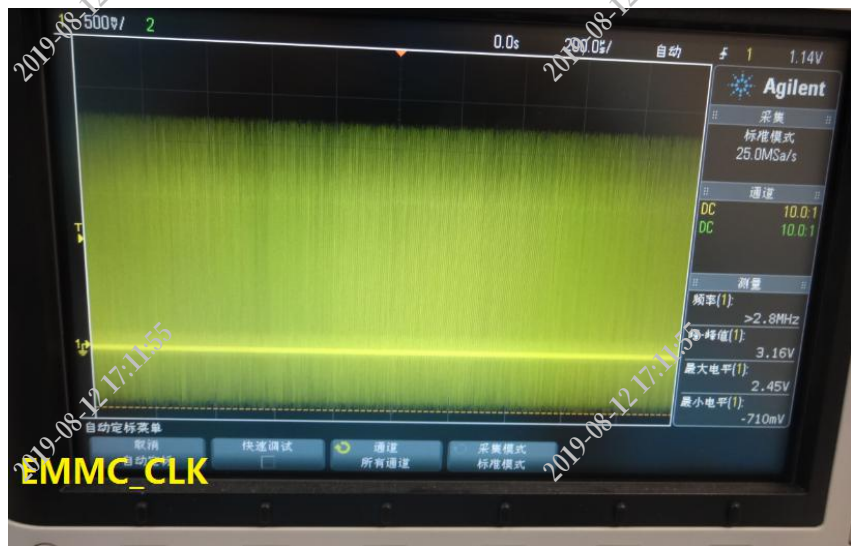
2) EMMC\_CLK波形异常

U501的供电VIO1V8\_PMU没有的话，刷机机会停在这一步，一般是由U301引起。

刷机的时候如果EMMC\_CLK没有波形也会停在这一步不刷机，需要考虑主板的32KHz是否幅度太低或没有，需要考虑32KHz产生电路（一般由32K晶振和U301引起）。正确的32KHz和刷机时的EMMC\_CLK波形如下图：
