# 红米5Plus系列一、二级维修指导V01

技术中心内部文控：TSIMHM5Plus 红米5Plus系列一、二级维修指导V01

2018/1/26初版

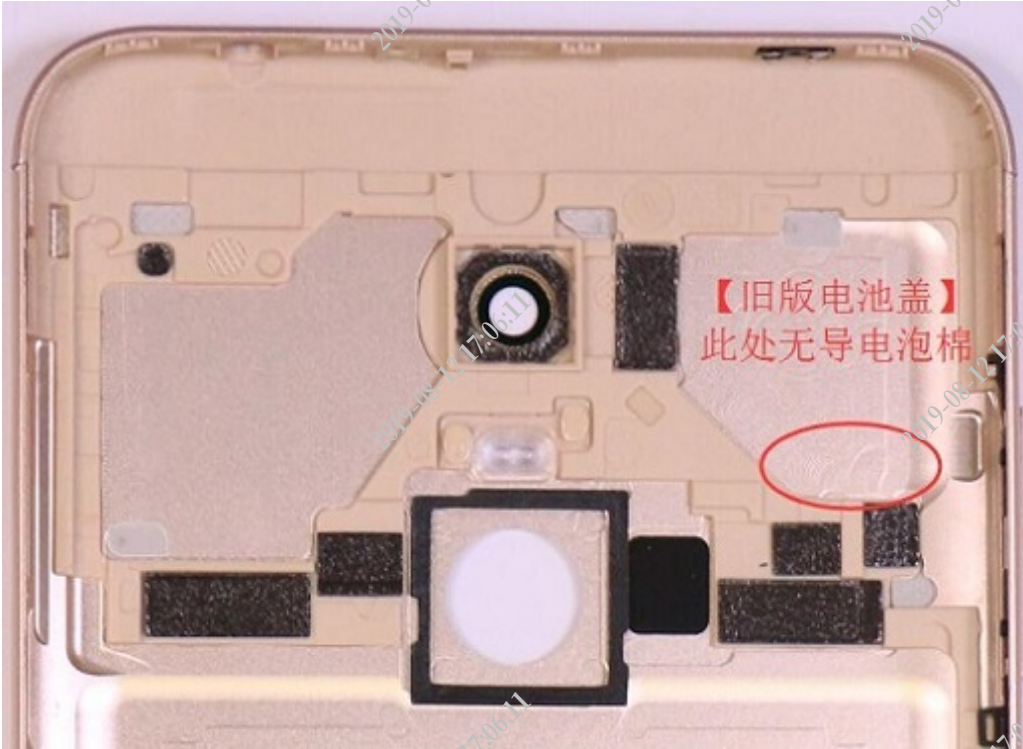
旧版电池盖（无导电泡棉）

由于主板和电池盖接地方式的不同，一种是通过主板上的弹片接地，一种是通过后壳上的导电泡棉接地。红米5Plus有两种主板和两种电池盖物料。具体如下：

旧主板（主板带弹片）：

1. 电池盖不带泡棉，必须申请**带弹片**售后主板组件：580E70110004（3+32G版本），580E70220004（4+64G版本）。
2. 电池盖带泡棉，必须申请**不带弹片**售后主板组件：580E70710003（3+32G版本），580E70820003（4+64G版本）。

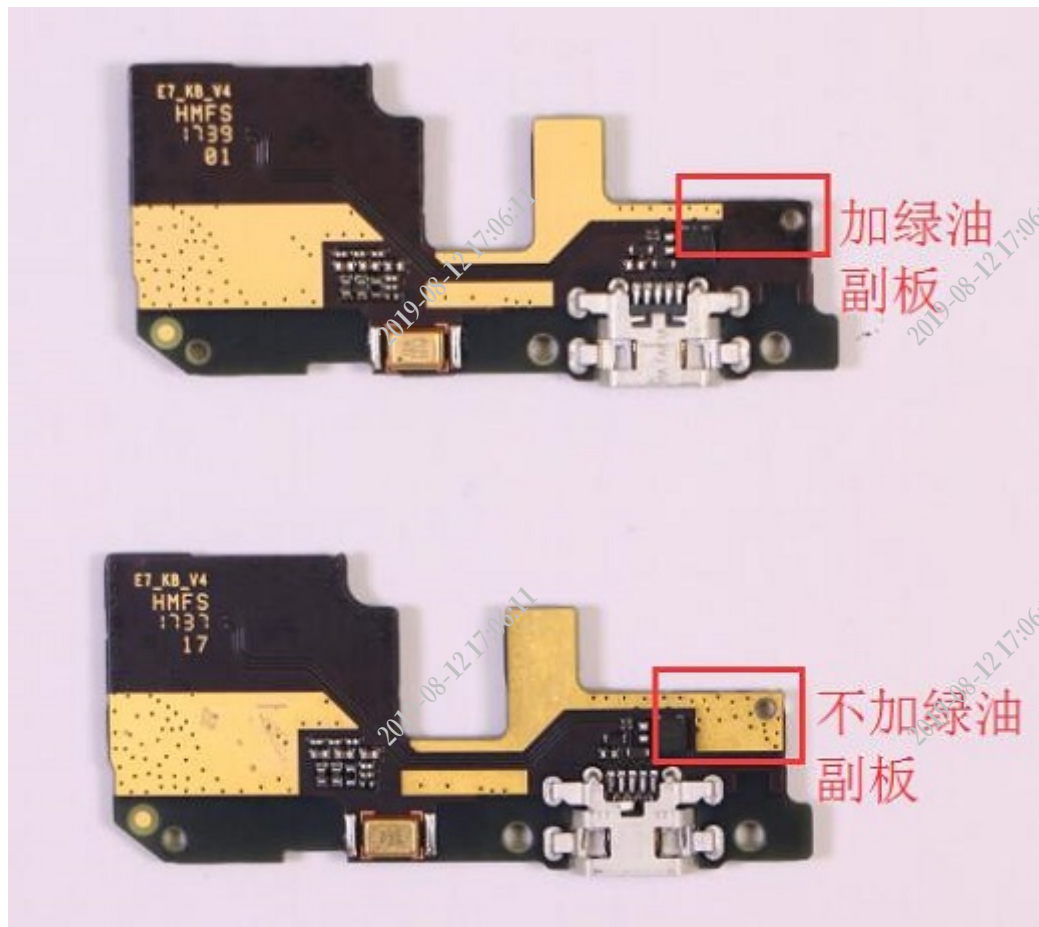
外观区别：

红米5Plus的副板有两种，一种不加绿油副板，一种是加绿油副板。

使用加绿油小板的机器，前壳组件前壳组件USB接触点位置增加了导电泡棉。

因此在更换前壳组件时，需要关注副板的种类，如果使用的是加绿油小板，需要在新的前壳组件USB接触点位置增加2个导电海绵，料号：320509700031。注意：此泡棉必须加贴，不然会产生信号问题。

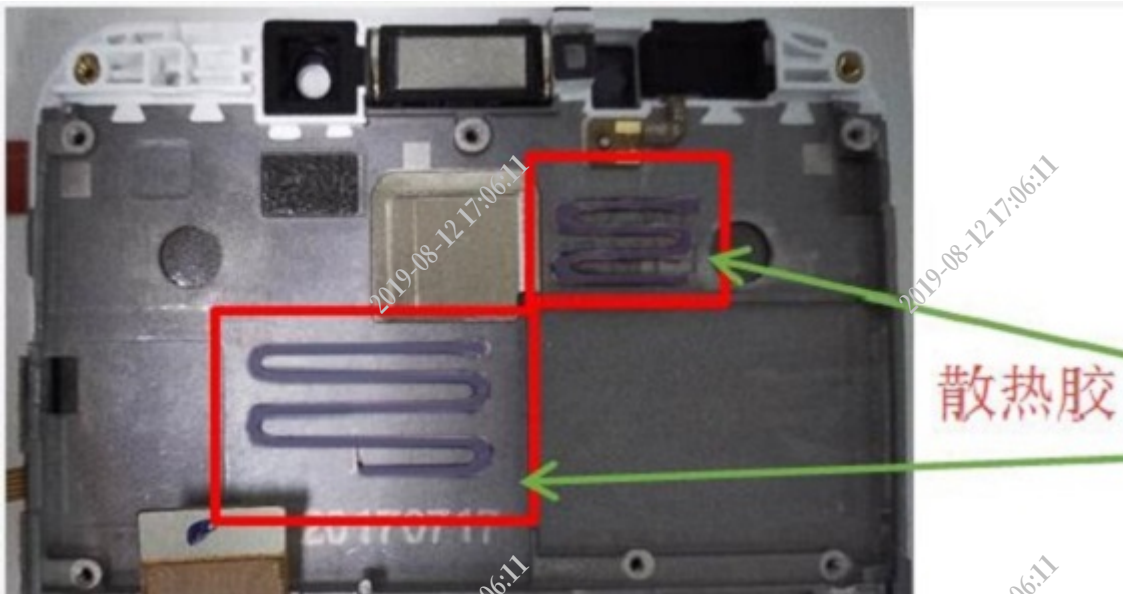
**注意：如果不点散热胶会导致机器散热效果严重下降，最终导致机器故障，引起返修，请务必按要求重新点胶。**

在更换主板或者售后前壳组件时，需要用棉签或无尘布把旧的散热胶清理干净，重新在前壳上点散热胶。散热胶与米5s Plus的散热胶通用，料号为SCNE010008300。

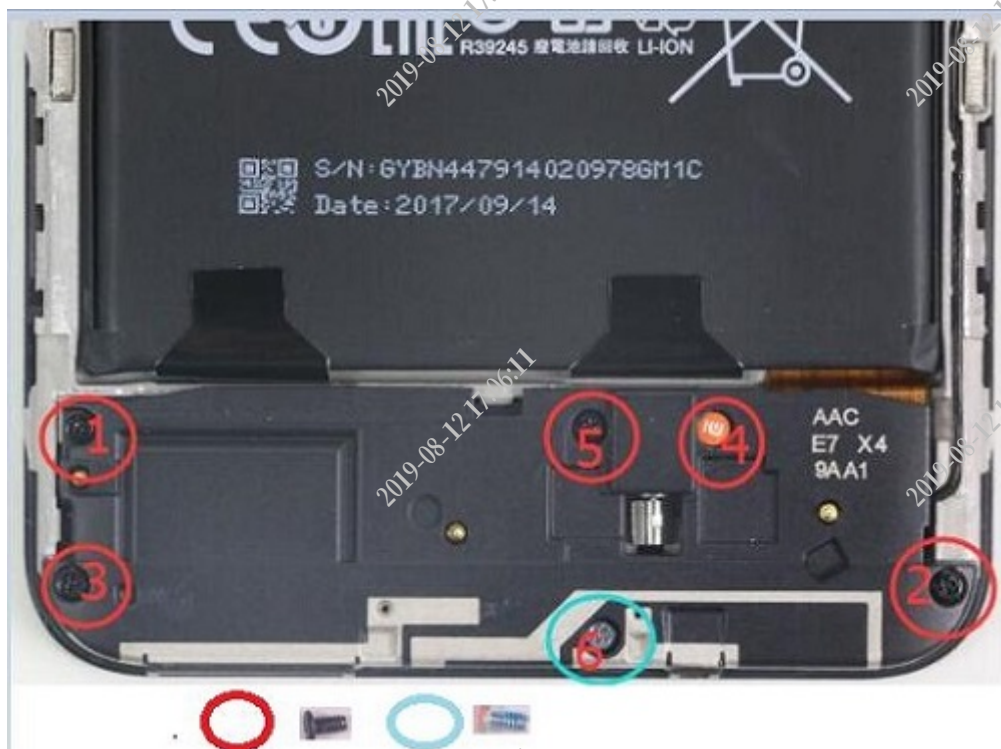
安装扬声器支架组件螺丝中有一颗白螺丝钉（下中6号），安装时需要格外注意**白螺丝钉**的位置，螺钉位置打错出现白斑问题。

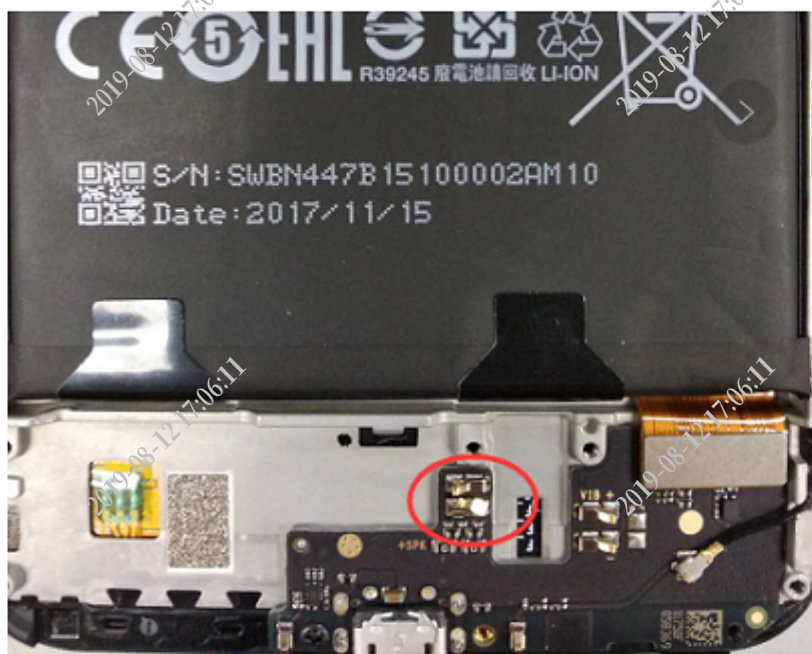
扬声器无声，且概率性出现死机情况

分析发现有副板上的扬声器弹片变形，导致电路短路引起的此问题。请维修时注意观察副板外观。

1. 如发现副板弹片变形，请更换副板。

系统维修方法选择：102更换底部PCB小板

2. 交叉验证更换扬声器组件，确认故障点后排除故障。

系统维修方法选择：107更换扬声器
