# Xiaomi Note Top Edition Grade I and Grade II

## Maintenance Guide

Technical support internal document control: TSIMMN11 Xiaomi Note Top Edition Grade I and Grade II Maintenance Guide V07

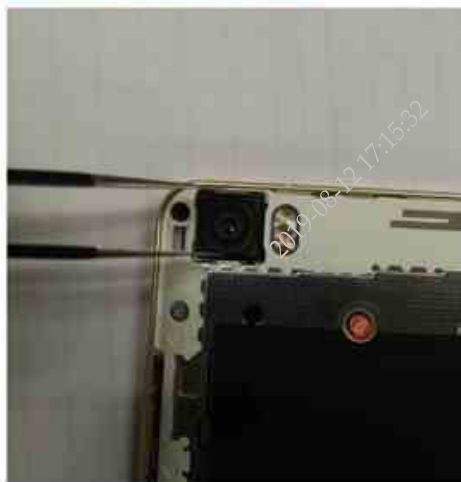
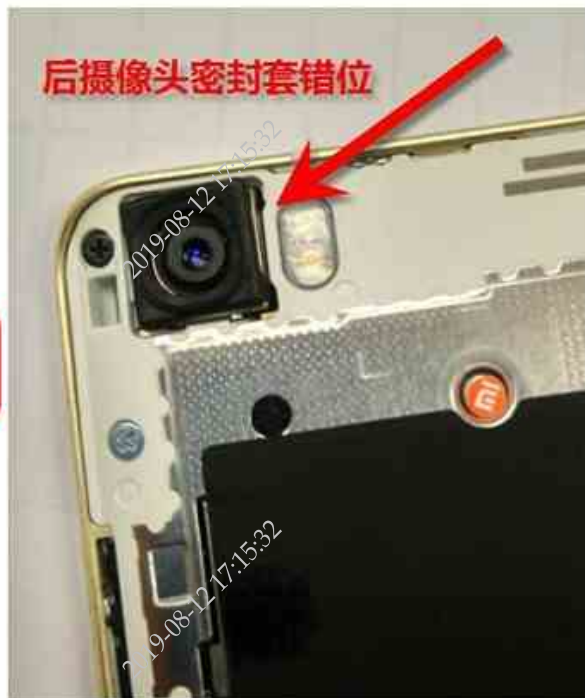
拆机检查手机后摄像头密封套是否未安装到位。后摄像头密封套错位或者安装后扭曲会造成手机在摄像或拍照状态下，远景或近景不能自动或者手动对焦，从而造成取景模糊。

后摄像头密封套错位

重新安装后摄像头密封套，注意安装时一定要扣合到位，不能有错位或者偏移情况，避免再次出现相机无法对焦故障。

重新安装后摄像头密封套

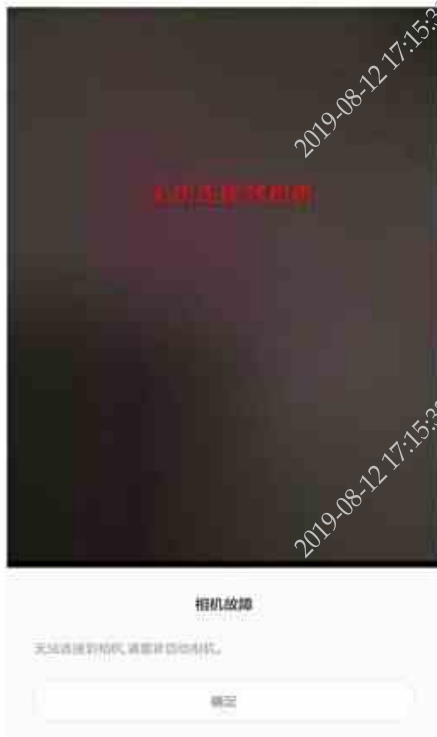
故障现象为相机无法打开；长时间对焦显示无法连接到相机；拍照抖动；拍照有黑影等拍照相关问题，如下图：

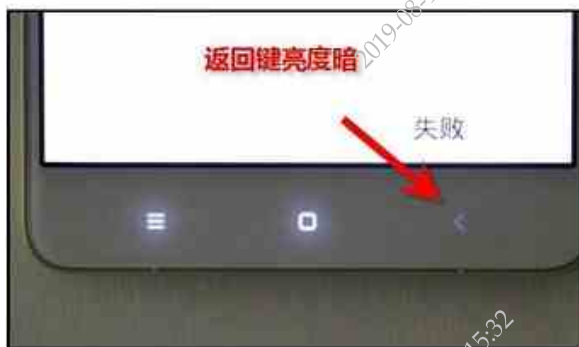
故障现象为底部虚拟按键灯亮度不统一，个别按键偏亮或者偏暗。

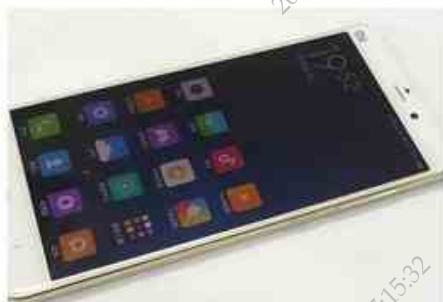
用户反馈电源键按键弹性弱，按电源键中间位置确认。如果依然弱，则可拆卸侧键软板组件，增加新的黑色胶垫，不用更换整个售后前壳显示模组，操作如下。

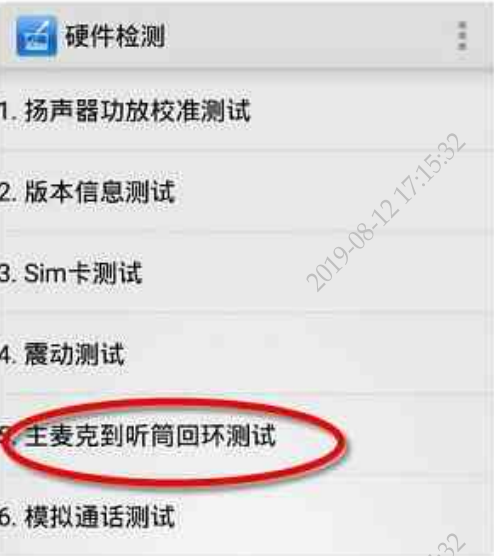
故障现象：手机在通话状态下送话无声，即插卡拨出电话后对方无法听到声音。  
检测方法：可直接插卡拨打电话测试，另外可以在硬件测试中进入主麦克到听筒回环测试。

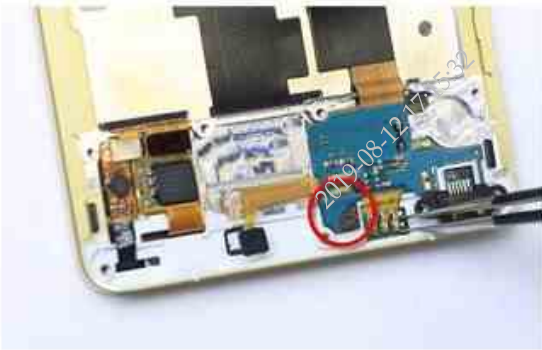
拆机检查手机USB软板组件下图箭头所示位置是否有折损痕迹。如软板折损会造成MIC信号断线，从而导致通话状态下送话无声的故障。

重新更换新的USB软板组件，安装时注意正确的按照拆装机指导操作。避免USB软板折损造成的送话无声故障。
