## Servicios de Mantenimiento SpA

#566

UPS Sala de Servidores 10 kVA

## Mantenimiento preventivo semestral UPS

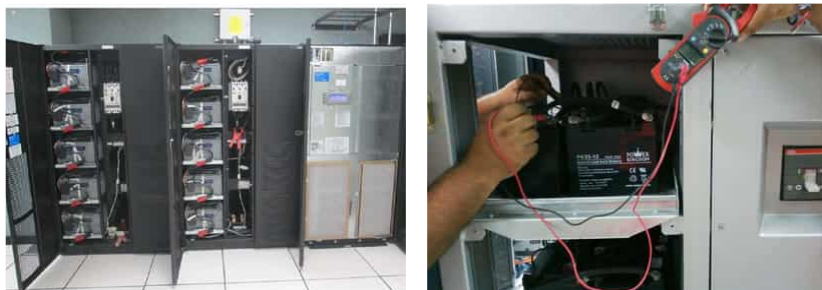
Registro fotográfico

Elias Alonso comentó: Prueba de descarga: 14 min de autonomía, bajo lo esperado. Dos baterías del módulo 2 con tensión baja; las reemplazo con stock de bodega.

Equipo operativo tras el reemplazo de 2 baterías del módulo 2.

1. Planificar el reemplazo completo del banco (baterías de 2021) en los próximos 6 meses.
2. Actualizar firmware de la tarjeta de red a la última versión disponible.
3. Mantener la temperatura de la sala bajo 25 °C para prolongar la vida útil de las baterías.
