## Compte rendu 1ers essais mesure des pertes fer avec le banc de test CL60B de Phénix Technologies

Mesures faites sur stator 4FHA2870 n° [REDACTED] et SM47 n° [REDACTED]

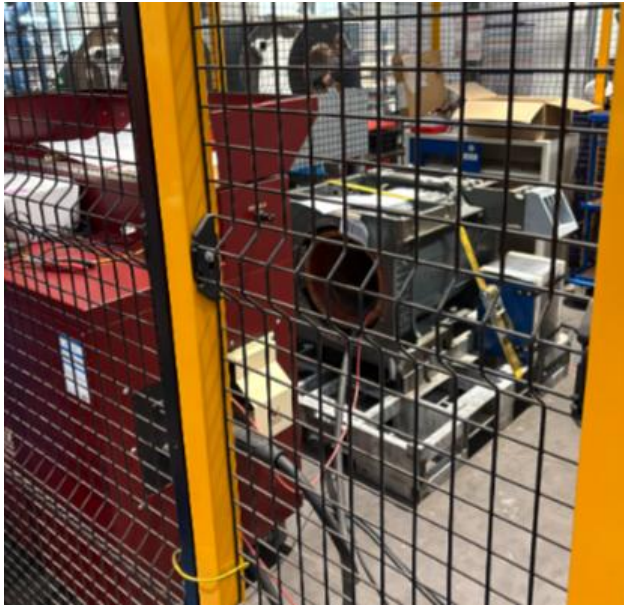
Photographies du banc et du stator durant la phase d'essai : ( à gauche celle du 4 FHA 2870, à droite celle du SM47)
