**Rapport d'expertise du 14/04/2026 sur SM47 n° [REDACTED] et n° [REDACTED]**

**Expertise réalisée par [REDACTED]**

Expertise faite sur moteurs après un retour prématuré. Cause : moteurs anormalement bruyants (sonorité rappelant celle d'un hélicoptère).

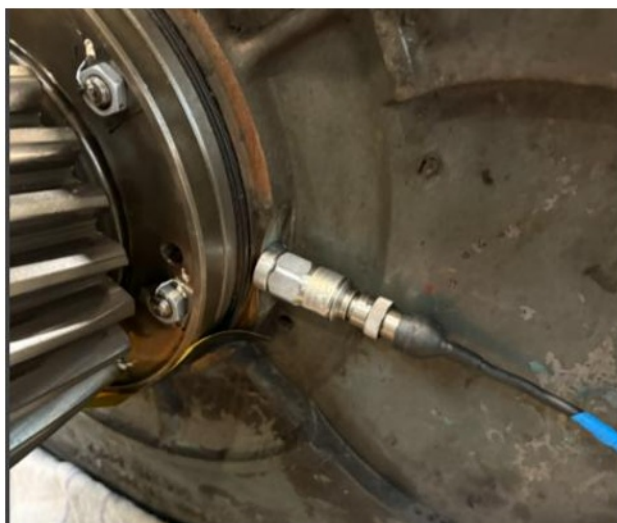
Image :

Fixation utilisée : pastille métallique + colle [REDACTED] coté pignon, support spécialement dédié par Alstom côté opposé au pignon sur le couvercle.

Fixation sur surface plate : coté pignon sur zone plate du flasque (zone de contact avec roulement).

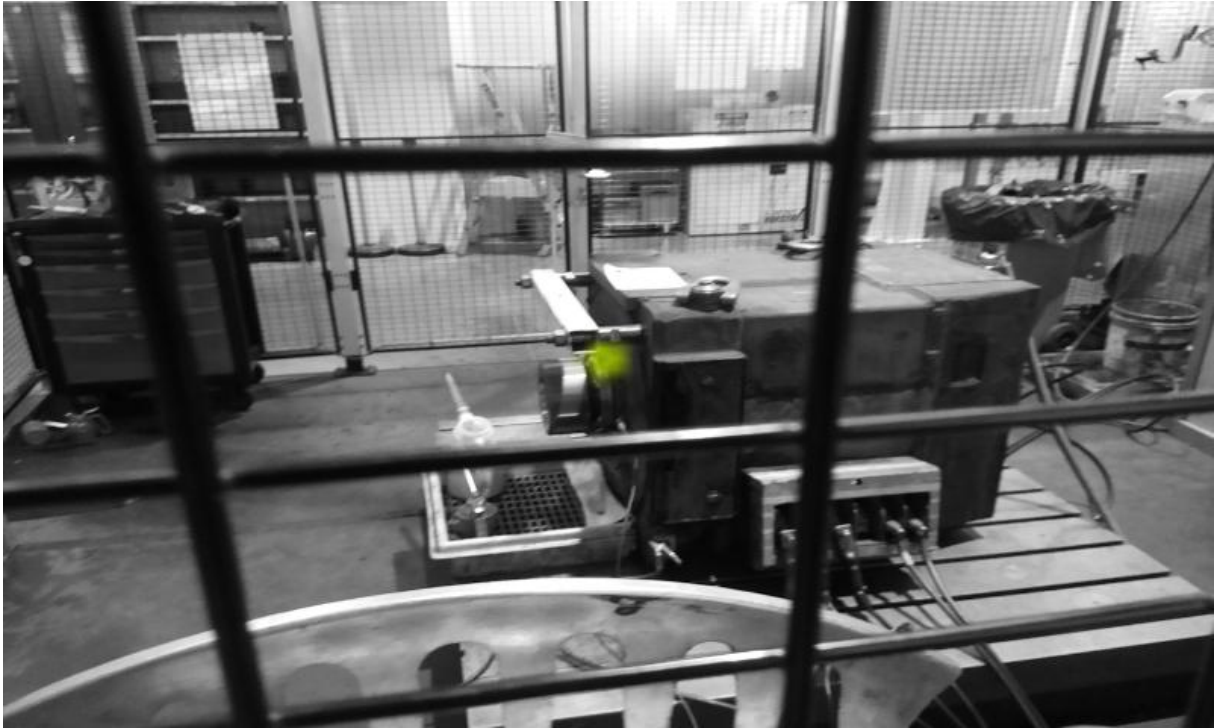
SM47 n° [REDACTED] :

Photographie de l'avant des moteurs :

Pour chaque image bruitée, la caméra acoustique mesure 30 dB environ.

La caméra acoustique ainsi que la mesure vibratoire révèlent potentiellement un défaut de roulement côté pignon. A vérifier avec une analyse vibratoire.

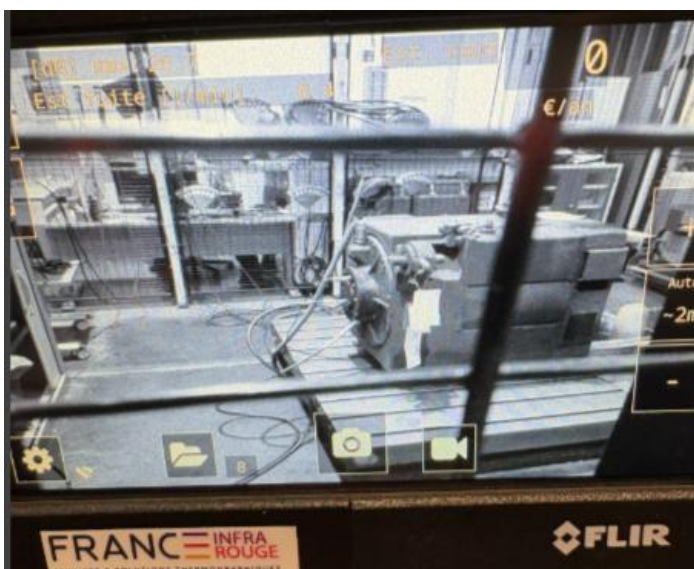
SM47 n° [REDACTED] :

Photographie de l'arrière des moteurs :
