م قسم المراقبة الإلكترونية هبئت قناة السوبس وارد رقم: 466 سكرتارية إدارة الرناس هيئة قدة السويس المراكز والكاميرات الملاحية بالاسماعيلية وارد رقم ١٦٩٥/ عاء المراكز والكاميرات الملاحية ببورتوفيق التاريخ: ٦١، ٣ ١٦٠٠ الرادارات - مراقبة إلكترونية تقريس مسرور

للزمارمرطا - راهي نسوع : العرور على المحطات البحرية بقطاع الإسماعيلية (البلاح - الفردان - طوسون - الدفرسوار) . العرور على المحطات البحرية بقطاع الإسماعيلية (البلاح - الفردان - طوسون - الدفرسوار) . الموضوع:

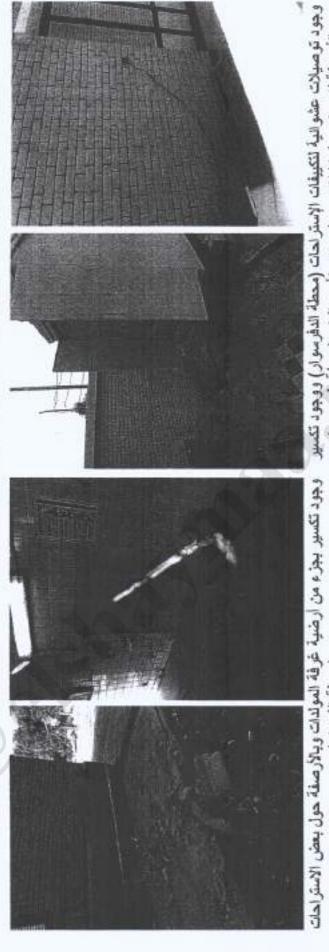
بالأرصفة لزوم توصيل كايلات محول وعدم تأمين الباب (محطة طوسون) (محطة القردان)

- التنبيه على مقاولي الصيانة (مزروعات طرق) بسرعة نهو الأعسال بمحطة القردان في أقرب وقت مكن .
- نهو التنسيق مع شركة القناة لتوزيع الكهرباء بالإسماعيلية بخصوص توصيل كابلات محول محطاة طوسون .
 - التنبيه على شركة قناة السويس للإستثمار للبدء في تنفيذ مشروع الأبسار الجوفية لمحطت (طوسون ، الدفرسوار) .
- قيام الإدارة الهندسية: بعمل اللازم نحو إزالة خوازيق السقالة البحرية ومظلة اللنشات بمحطتى (الفردان ، الدفرسوار) حتى يتسنى البدء في تنفيذ السقالة والرمديف الجديدة في أقرب وقت ممكن .

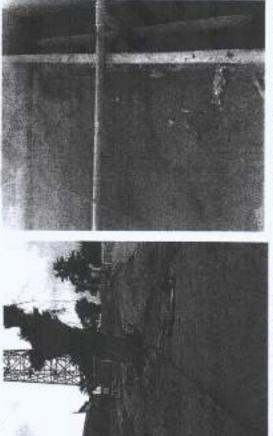
- تغيير أعمدة الإنارة وعمل مسارات الكابلات (كهرباء إتصالات).
- عدم إستقرار التغذيدة الكهربيدة للمحطة وقامت إدارة الأشخال بالتنسيق مسع شركة القناة لتوزيع الكهرباء بالإسماعيليَّة وتم إرجاء الموضوع لحين الإنتهاء من تطوير كوبرى الفردان ونتم التغنية الكهربية للمحطة من خلال المولدات الإحتياطية معظم الوقت.
- . وجود شجرة تتسبب في غلق غرف الصرف الصحى وضيق الطريق مطلوب إز التها لتوسعة الطريق أسام بسرج الإرشاد وترحيل عصود الإضاءة القريب منها.
- . تغطية أحد غرف الصرف الصحى بحوض المزروعات أمام برج الإرشاد ورجود كابل كهرباء غيىر مۇمىن بىلە .

وجود شجرة تعوق خطوط الصرف الصحى وتغطية أحد غرف الصرف الصحى بالرمال بأحد أحواض المزروعات (محطة الفردان)
