# RELATÓRIO SEMANAL DE SEGURANÇA DO TRABALHO

Consolidado das vistorias NR-18 da semana · Modelo único SST FDE rev01

Obra: **218**

| UNIDADE DE ENSINO<br><b>218 — EE CEL ANTONIO PAIVA DE SAMPAIO</b> | | MUNICÍPIO<br><b>Osasco / SP</b> | CONTRATO FDE<br><b>70/00255/26-001-001</b> |

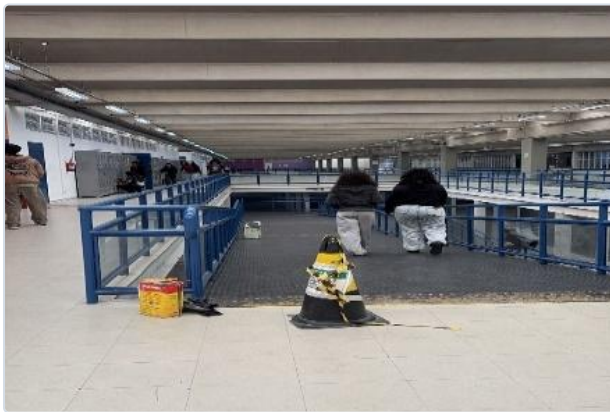
**11/09/2026 · Cones utilizados de forma isolada, sem fechamento contínuo com fita zebra e/ou tapume móvel, tornando a sinalização pouco efetiva para segregação entre a circulação e a frente de serviço.**

| Item | 21.1 — Sinalização de segurança — EPI obrigatório, riscos, setorização e isolamento |
| Classificação | <b>MÉDIO</b> |

| Ação corretiva | Utilizar tapume móvel nos pontos de maior circulação. Manter passagem segura e claramente definida, sem permitir que o isolamento seja removido durante a atividade. |

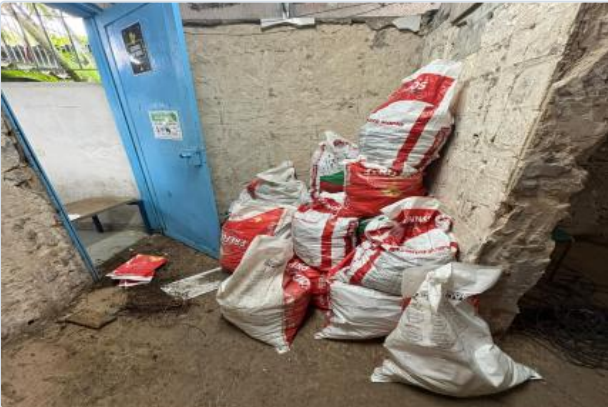
**11/09/2026 · Armazenamento de sacos com resíduos e materiais em área de circulação, junto ao acesso, reduzindo a passagem e comprometendo a organização do local.**

| Item | 23.2 — Ordem e limpeza — resíduos, embalagens e circulações desobstruídas |
| Classificação | <b>ALTO</b> |

| Ação corretiva | Retirar os materiais da circulação e destiná-los a local definido, mantendo acesso e rota de passagem permanentemente desobstruídos. |

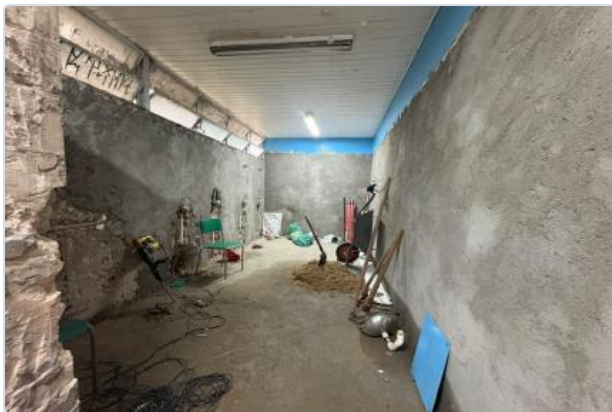
**11/09/2026 · Ferramentas, cabos, materiais e agregado depositados no piso sem organização e sem delimitação adequada da frente de serviço.**

Item 23.1 — Armazenagem de materiais  
Local Área interna em reforma  
Classificação **ALTO**  
Ação corretiva Retirar os materiais da circulação e destiná-los a local definido, mantendo acesso e rota de passagem permanentemente desobstruídos.  
Prazo 18/09/2026  
Responsável Rafael  
Status Aberta

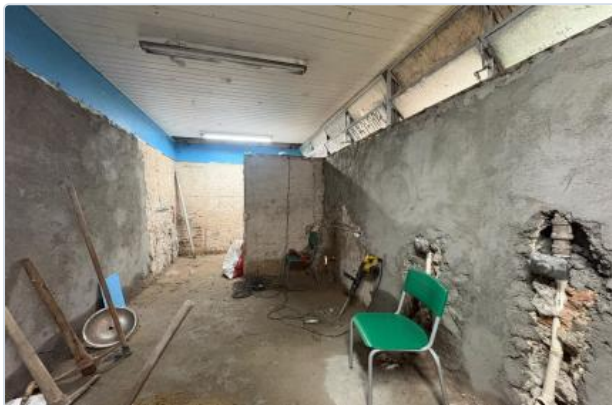
**11/09/2026 · Cabos e ferramentas dispostos no piso, materiais apoiados de forma inadequada e instalações aparentes durante a execução dos serviços.**

Item 8.3 — Instalações gerais — extensões, cabos e tomadas  
Local Área de instalações / parede  
Classificação **ALTO**  
Ação corretiva Manter cabos e ferramentas organizados fora das rotas de circulação, acondicionar materiais com segurança e sinalizar a área em intervenção.  
Prazo 18/09/2026  
Responsável Rafael  
Status Aberta

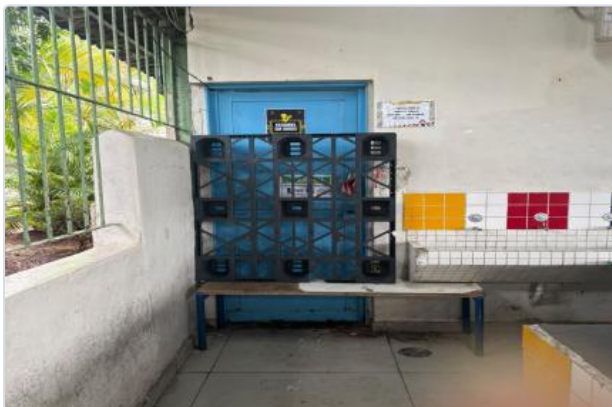
**11/09/2026 · Acesso parcialmente obstruído por mobiliário e material utilizado como barreira improvisada, sem isolamento físico adequado da área em reforma.**

Item 23.3 — Tapumes / isolamento da obra — barreira rígida, estável e contínua  
Local Acesso à área em obra  
Classificação **MÉDIO**  
Ação corretiva Implantar isolamento físico firme e sinalização adequada, com tapume móvel.  
Prazo 18/09/2026  
Responsável Rafael  
Status Aberta

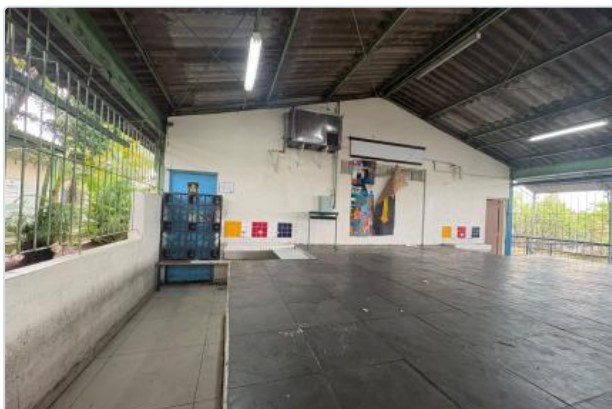
**11/09/2026 · Área escolar adjacente à frente de obra, exigindo controle de acesso para evitar aproximação de alunos, funcionários e terceiros durante os serviços.**

Item 23.4 — Interface com a comunidade escolar — controle efetivo de acesso  
Local Área adjacente / espaço de uso escolar  
Classificação **MÉDIO**  
Ação corretiva Manter segregação física contínua entre a obra e a área escolar, com sinalização visível (tapume móvel).  
Prazo 18/09/2026  
Responsável Rafael  
Status Aberta

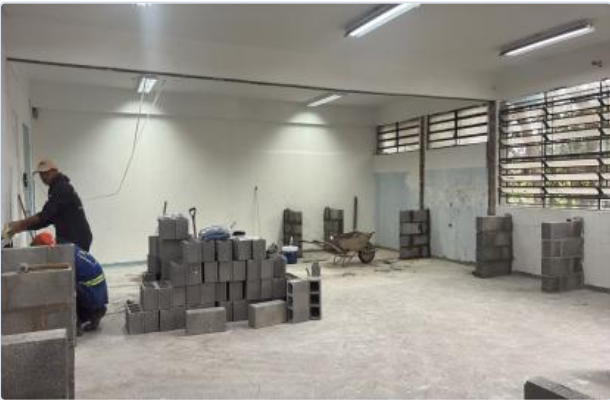
**08/09/2026 · Área interna em reforma com execução de alvenaria, armazenamento de blocos e circulação de trabalhadores. O acesso à sala não apresenta barreira física complementar capaz de impedir a entrada inadvertida de alunos e funcionários da escola.**

| Item | 23.3 — Tapumes / isolamento da obra — barreira rígida, estável e contínua |

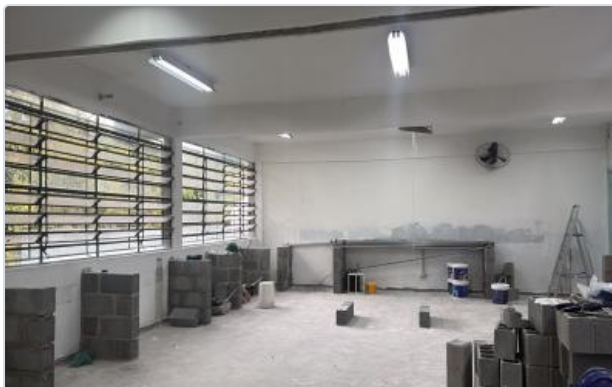
08/09/2026 · Frente de trabalho com blocos, ferramentas, recipientes e escada no interior da sala. A ausência de segregação física efetiva na entrada pode expor terceiros aos riscos de queda de materiais, tropeços, cortes e contato com a atividade de obra.

| Item | 23.1 — Armazenagem de materiais |

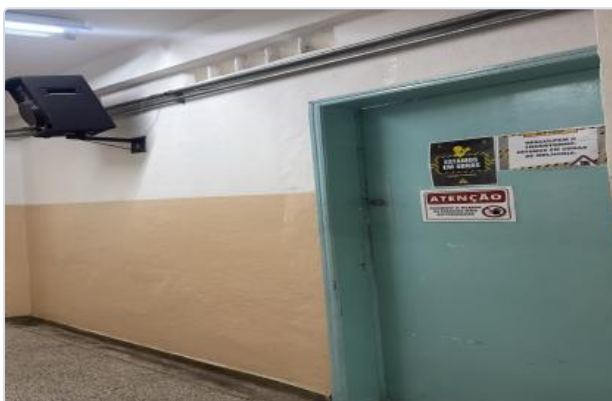
08/09/2026 · A porta possui placas de advertência e proibição de acesso, porém somente a sinalização visual não constitui isolamento físico suficiente para impedir o ingresso de alunos, funcionários ou demais pessoas não autorizadas na área de obra.

| Item | 23.4 — Interface com a comunidade escolar — controle efetivo de acesso |

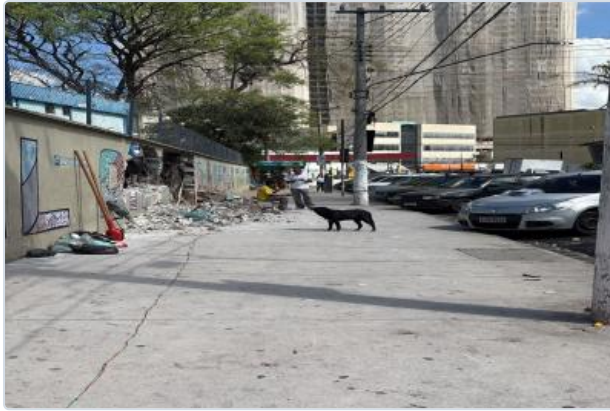
**08/09/2026 · Demolição de muro executada sem isolamento e sinalização adequados, permitindo aproximação de terceiros à área de intervenção.**

| Item | 9.1 — Demolições |

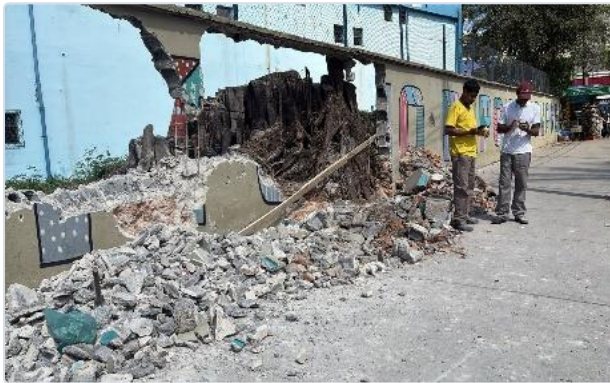
**08/09/2026 · Área de intervenção com entulhos e sem isolamento adequado. Foi observada a utilização de mão de obra sem padronização prévia de vestimenta de trabalho; o empreiteiro disponibilizou calçados e calças.**

| Item | 22.1 — EPIs adequados fornecidos, com CA válido e em uso efetivo |

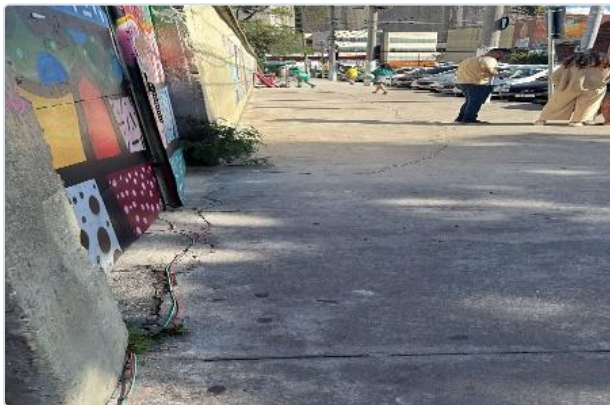
**08/09/2026 · Extensão/fiação disposta no piso em área de circulação, sem cabo PP adequado e sem proteção contra danos mecânicos, criando risco de tropeço e contato elétrico.**

| Item | 8.3 — Instalações gerais — extensões, cabos e tomadas |

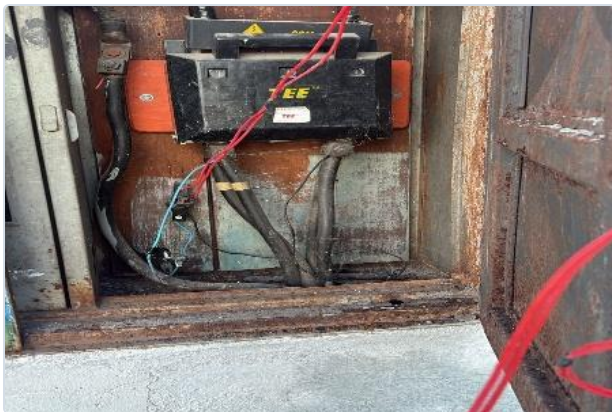
**08/09/2026 · Fiação de extensão conectada diretamente ao quadro elétrico, sem plugue/conector apropriado.**

| Item | 8.4 — Quadros elétricos — proteção, identificação e DR |

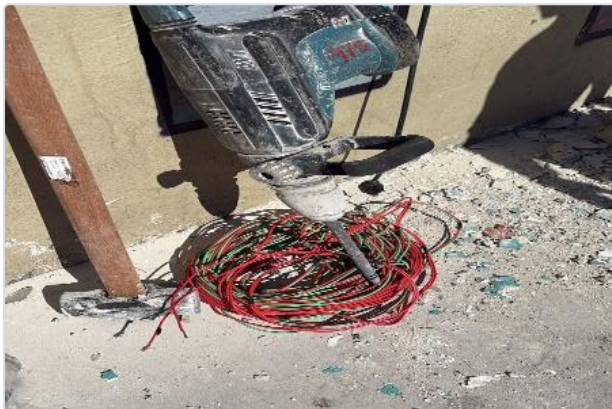
**08/09/2026 · Fiação retirada do quadro elétrico e deixada próxima à área de trabalho, sem acondicionamento adequado.**

| Item | 8.4 — Quadros elétricos — proteção, identificação e DR |

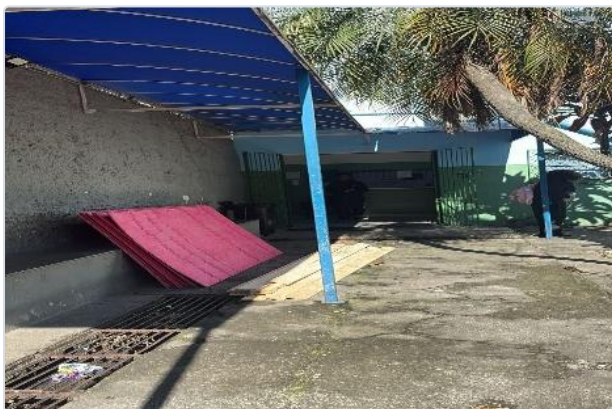
**08/09/2026 · Tapumes armazenados em frente à Secretaria, sem isolamento e apoiados sobre banco destinado ao atendimento da escola, com risco de queda e obstrução.**

| Item | 23.1 — Armazenagem de materiais |

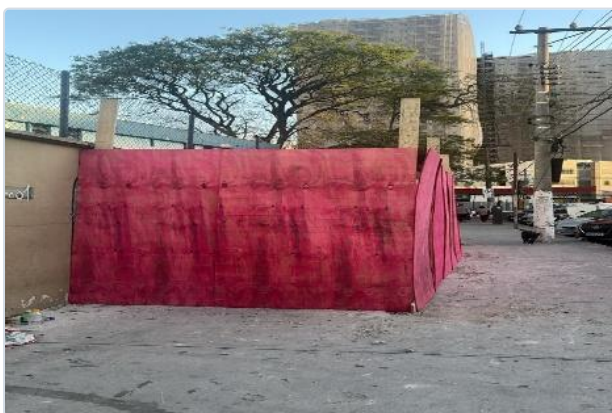
**08/09/2026 · Tapume instalado de forma provisória, sem fixação definitiva e sem garantia de estabilidade.**

| Item | 23.3 — Tapumes / isolamento da obra — barreira rígida, estável e contínua |

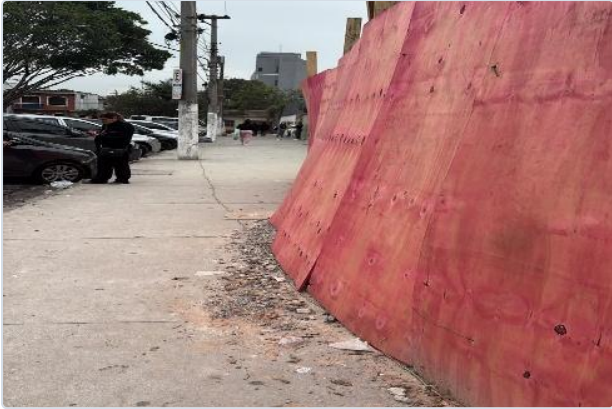
08/09/2026 · Tapume apresentando instabilidade e risco de queda sobre pedestres e veículos estacionados junto à obra.

| Item | 23.3 — Tapumes / isolamento da obra — barreira rígida, estável e contínua |

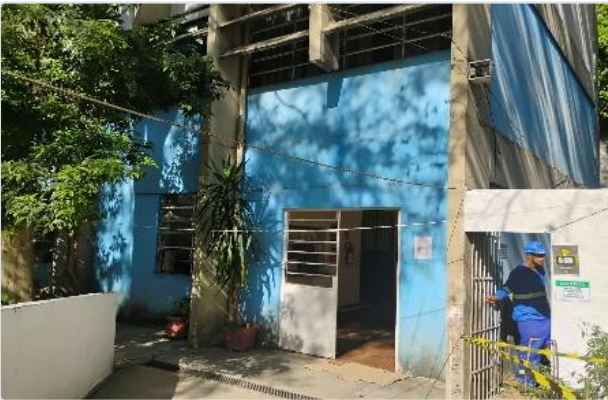
**08/09/2026 · Isolamento parcial com fita zebreada no acesso, sem barreira física contínua, permitindo aproximação de alunos, funcionários e terceiros.**

| Item | 23.3 — Tapumes / isolamento da obra — barreira rígida, estável e contínua |

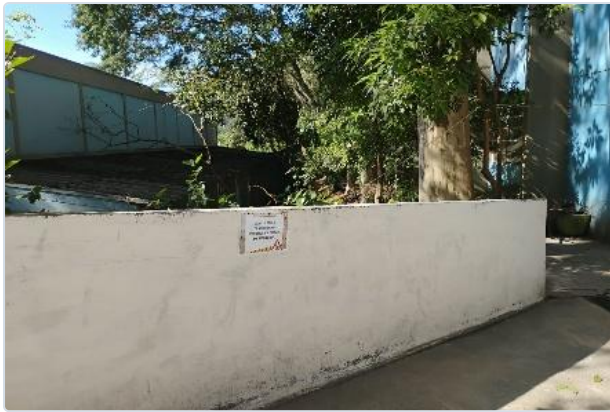
**08/09/2026 · A sinalização informa a presença de obra, porém o fechamento do perímetro não impede completamente acessos laterais à área de risco.**

| Item | 23.4 — Interface com a comunidade escolar — controle efetivo de acesso |

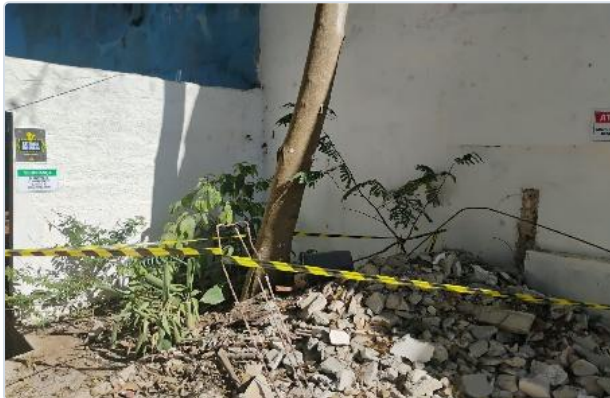
**08/09/2026 · Entulho de demolição com peças irregulares e cortantes, isolado apenas por fita zebreada, com risco de acesso, tropeço, queda e contato com materiais instáveis.**

| Item | 23.2 — Ordem e limpeza — resíduos, embalagens e circulações desobstruídas |

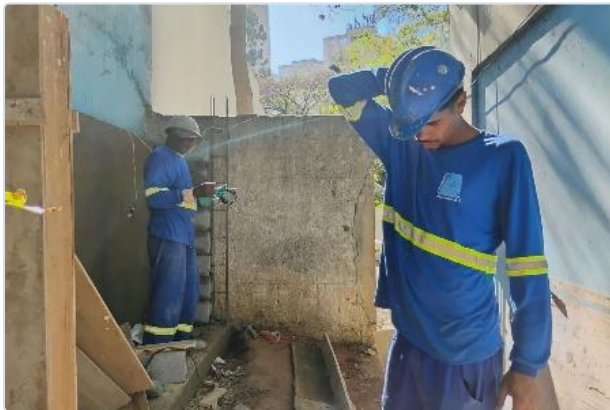
**08/09/2026 · Trabalhador observado com capacete fora da posição de uso na frente de serviço, além da necessidade de controle contínuo de materiais e resíduos.**

| Item | 22.1 — EPIs adequados fornecidos, com CA válido e em uso efetivo |
