# RELATÓRIO DE FISCALIZAÇÃO DE SEGURANÇA DO TRABALHO

Vistoria NR-18 · Modelo único SST FDE rev01 · pontuação conforme Relatório de Performance de Obra da FDE

| UNIDADE DE ENSINO<br>218 — EE CEL ANTONIO PAIVA DE SAMPAIO | | MUNICÍPIO<br>Osasco / SP | TIPO DE OBRA<br>Reforma |

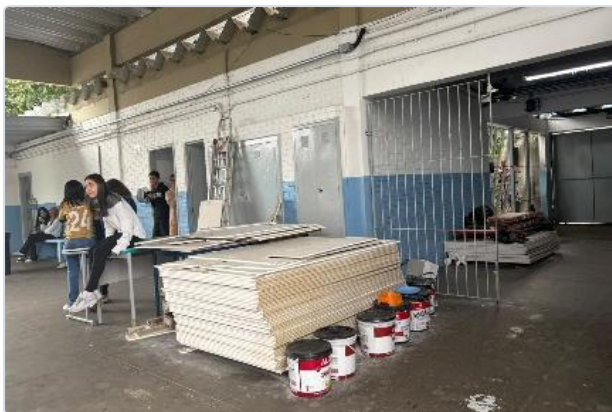
**NC 1 · Armazenamento de sacos com resíduos e materiais em área de circulação, junto ao acesso, reduzindo a passagem e comprometendo a organização do local.**

| Item da vistoria | 23.2 — Ordem e limpeza — resíduos, embalagens e circulações desobstruídas (NR-18.19) |
| Local | Circulação interna / área escolar |
| Risco | Obstrução da passagem, tropeço e queda no mesmo nível. |
| Classificação | <b>ALTO</b> |

| ITEM | O QUE FOI VERIFICADO | NR | RESPOSTA |
|---|---|---|---|
| 23.2 | Ordem e limpeza — resíduos, embalagens e circulações desobstruídas<br>Sacos de resíduos, caixas, perfis e cabos junto às rotas de circulação (NC 01 e 03). — ação: Correção conforme NC — prazo imediato | NR-18.19 | Insatisfatório |

| Ação corretiva | Retirar os materiais da circulação e destiná-los a local definido, mantendo acesso e rota de passagem permanentemente desobstruídos. |

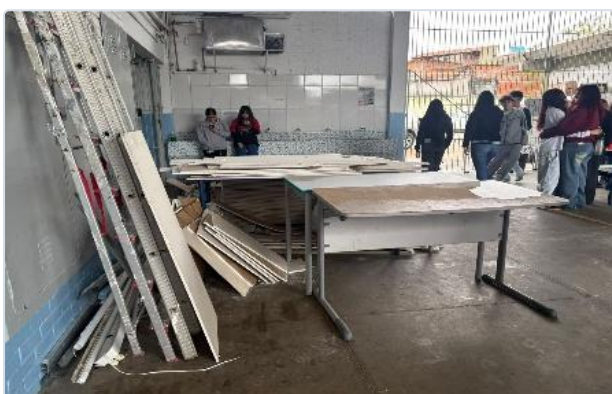
**NC 2 · Escadas, perfis, placas e sobras de materiais armazenados de forma desorganizada e apoiados em área acessível a alunos e funcionários, reduzindo a faixa segura de circulação e criando risco de tombamento, cortes, impacto e tropeço.**

| Item da vistoria | 23.1 — Armazenagem de materiais (NR-18.19) |
| Local | Acesso / circulação junto ao depósito |
| Risco | Tombamento de materiais, cortes, impacto e tropeço. |
| Classificação | <b>ALTO</b> |

| ITEM | O QUE FOI VERIFICADO | NR | RESPOSTA |
|---|---|---|---|
| 23.1 | Armazenagem de materiais<br>Escadas, perfis, placas e componentes de andaime armazenados de forma desorganizada (NC 02 e 04). — ação: Correção conforme NC — prazo imediato | NR-18.19 | Insatisfatório |

| Ação corretiva | Reorganizar imediatamente o armazenamento em local exclusivo da obra, com escadas travadas e materiais empilhados de forma estável. Proibir o armazenamento em rotas de circulação e segregar a área com barreira física adequada. |

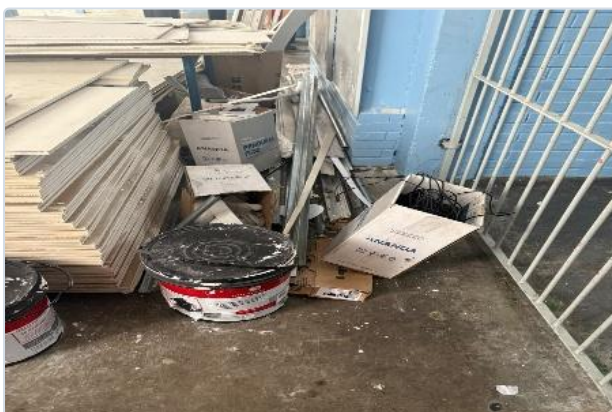
**NC 3 · Caixas, perfis metálicos, cabos e recipientes depositados junto à passagem, sem segregação suficiente. Há risco de tropeço, queda, contato com arestas e interferência na circulação de alunos, funcionários e terceiros.**

| Item da vistoria | 23.2 — Ordem e limpeza — resíduos, embalagens e circulações desobstruídas (NR-18.19) |
| Local | Acesso / circulação próximo ao depósito |
| Risco | Tropeço, queda, contato com arestas e interferência na circulação escolar. |
| Classificação | <b>ALTO</b> |

| Ação corretiva | Realizar limpeza e organização do local, remover resíduos e cabos soltos, acondicionar perfis e materiais em suporte apropriado e manter a passagem totalmente desobstruída. Isolar o depósito temporário com tapume móvel ou barreira rígida. |

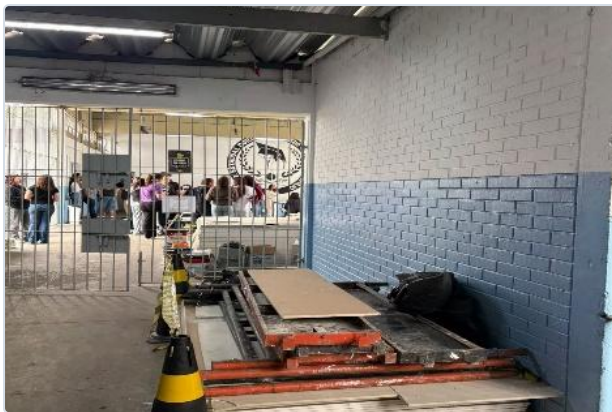
**NC 4 · Componentes de andaime e placas armazenados junto à circulação escolar. O isolamento por cones e fita zebra é pontual e não impede fisicamente a aproximação de alunos e funcionários.**

| Item da vistoria | 23.3 — Tapumes / isolamento da obra — barreira rígida, estável e contínua (NR-18.13) |
| Local | Área de materiais / componentes de andaime |
| Risco | Aproximação de alunos e funcionários da área de materiais; impacto e tombamento. |
| Classificação | <b>ALTO</b> |

| ITEM | O QUE FOI VERIFICADO | NR | RESPOSTA |
|---|---|---|---|
| 23.3 | Tapumes / isolamento da obra — barreira rígida, estável e contínua<br>Isolamento por cones e fita zebra, pontual, sem impedir fisicamente a aproximação (NC 04). — ação: Correção conforme NC — prazo imediato | NR-18.13 | Insatisfatório |

| Ação corretiva | Implantar tapume móvel, contínuo, estável e resistente, separando fisicamente a área de armazenamento e a frente de obra da circulação. Manter acesso controlado somente aos trabalhadores autorizados; cones e fita zebra apenas como sinalização complementar. |

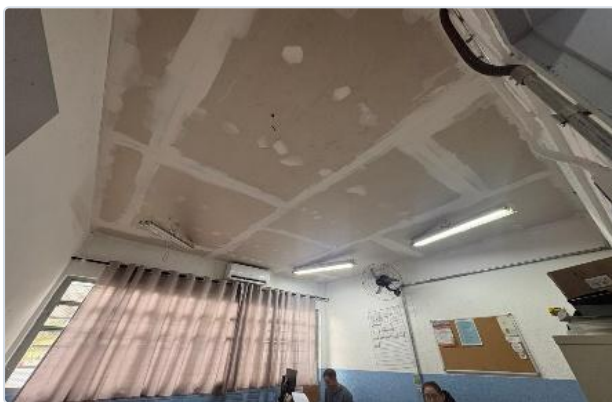
**NC 5 · Luminárias penduradas em salas de aula em funcionamento, com risco de queda do material e iluminação insuficiente no ambiente.**

| Item da vistoria | 8.3 — Instalações gerais — extensões, cabos e tomadas (NR-18.21) |
| Local | Salas de aula / sistema de iluminação |
| Risco | Queda de luminária sobre alunos e iluminação insuficiente. |
| Classificação | <b>ALTO</b> |

| ITEM | O QUE FOI VERIFICADO | NR | RESPOSTA |
|---|---|---|---|
| 8.3 | Instalações gerais — extensões, cabos e tomadas<br>Luminárias penduradas em salas de aula em funcionamento e na sala dos professores (NC 05 e 06).<br>— ação: Correção conforme NC — prazo imediato | NR-18.21 | Insatisfatório |

| Ação corretiva | Retirada dos alunos da sala e adequação das luminárias e componentes elétricos por profissional autorizado, restabelecendo iluminação adequada antes da liberação da sala. |

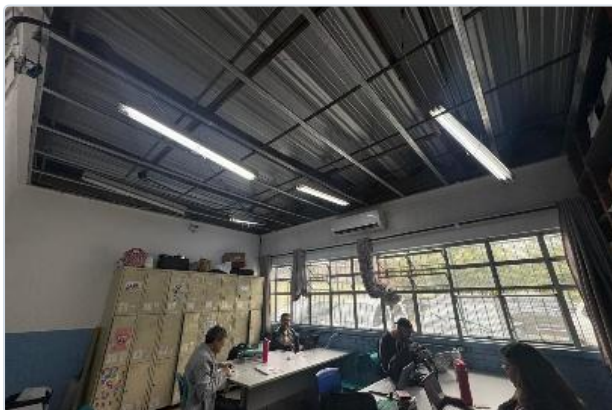
**NC 6 · Luminárias da sala dos professores apresentando acabamento inadequado e possível risco de queda e insuficiência da iluminação no ambiente.**

| Item da vistoria | 8.3 — Instalações gerais — extensões, cabos e tomadas (NR-18.21) |
| Local | Sala dos professores / sistema de iluminação |
| Risco | Queda de luminária e iluminação insuficiente. |
| Classificação | <b>ALTO</b> |

| Ação corretiva | Providenciar regularização das luminárias afetadas. Antes de qualquer intervenção, desenergizar o circuito, impedir reenergização indevida e permitir o serviço somente a trabalhador autorizado. Após a correção, verificar funcionamento e condição de iluminação. |
