# RELATÓRIO SEMANAL DE SEGURANÇA DO TRABALHO

Consolidado das vistorias NR-18 da semana · Modelo único SST FDE rev01

Semana **37**

| UNIDADE DE ENSINO<br><b>218 — EE CEL ANTONIO PAIVA DE SAMPAIO</b> | | MUNICÍPIO<br><b>Osasco / SP</b> | CONTRATO FDE<br><b>70/00255/26-001-001</b> |

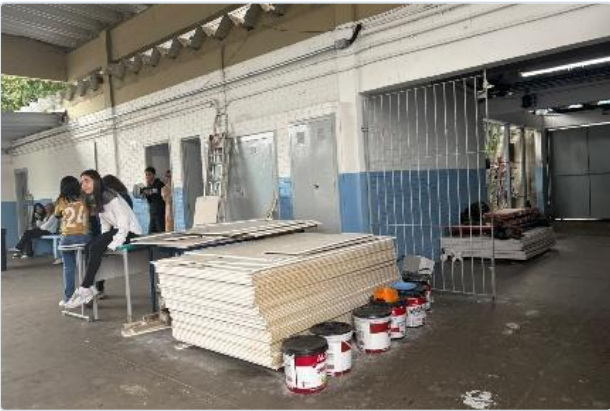
**10/09/2026 · Armazenamento de sacos com resíduos e materiais em área de circulação, junto ao acesso, reduzindo a passagem e comprometendo a organização do local.**

| Item | 23.2 — Ordem e limpeza — resíduos, embalagens e circulações desobstruídas |
| Local | Circulação interna / área escolar |
| Classificação | <b>ALTO</b> |

| Ação corretiva | Retirar os materiais da circulação e destiná-los a local definido, mantendo acesso e rota de passagem permanentemente desobstruídos. |

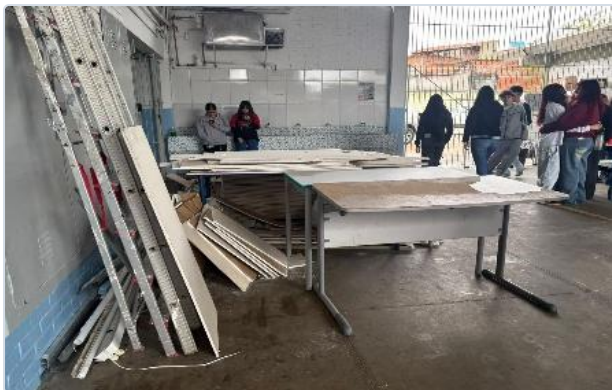
**10/09/2026 · Escadas, perfis, placas e sobras de materiais armazenados de forma desorganizada e apoiados em área acessível a alunos e funcionários, reduzindo a faixa segura de circulação e criando risco de tombamento, cortes, impacto e tropeço.**

| Item | 23.1 — Armazenagem de materiais |
| Local | Acesso / circulação junto ao depósito |
| Classificação | <b>ALTO</b> |

| Ação corretiva | Reorganizar imediatamente o armazenamento em local exclusivo da obra, com escadas travadas e materiais empilhados de forma estável. Proibir o armazenamento em rotas de circulação e segregar a área com barreira física adequada. |

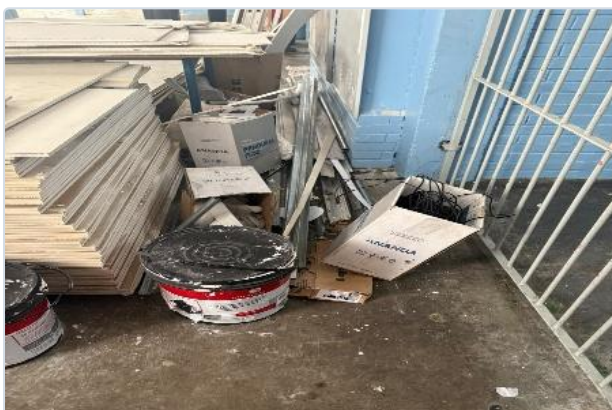
**10/09/2026 · Caixas, perfis metálicos, cabos e recipientes depositados junto à passagem, sem segregação suficiente. Há risco de tropeço, queda, contato com arestas e interferência na circulação de alunos, funcionários e terceiros.**

| Item | 23.2 — Ordem e limpeza — resíduos, embalagens e circulações desobstruídas |
| Local | Acesso / circulação próximo ao depósito |
| Classificação | <b>ALTO</b> |

| Ação corretiva | Realizar limpeza e organização do local, remover resíduos e cabos soltos, acondicionar perfis e materiais em suporte apropriado e manter a passagem totalmente desobstruída. Isolar o depósito temporário com tapume móvel ou barreira rígida. |

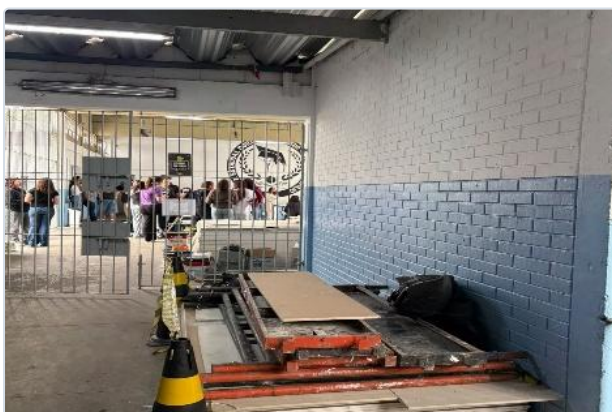
**10/09/2026 · Componentes de andaime e placas armazenados junto à circulação escolar. O isolamento por cones e fita zebra é pontual e não impede fisicamente a aproximação de alunos e funcionários.**

| Item | 23.3 — Tapumes / isolamento da obra — barreira rígida, estável e contínua |
| Local | Área de materiais / componentes de andaime |
| Classificação | <b>ALTO</b> |

| Ação corretiva | Implantar tapume móvel, contínuo, estável e resistente, separando fisicamente a área de armazenamento e a frente de obra da circulação. Manter acesso controlado somente aos trabalhadores autorizados; cones e fita zebra apenas como sinalização complementar. |

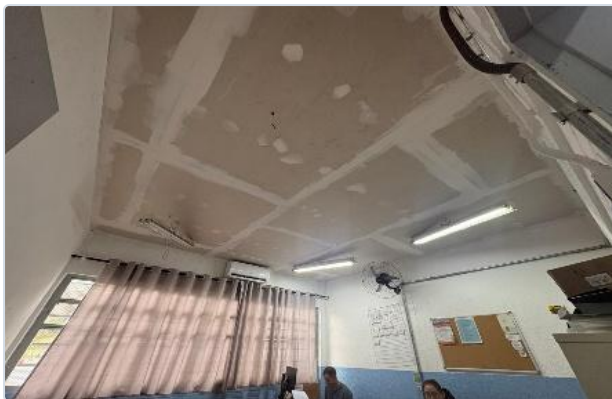
**10/09/2026 · Luminárias penduradas em salas de aula em funcionamento, com risco de queda do material e iluminação insuficiente no ambiente.**

| Item | 8.3 — Instalações gerais — extensões, cabos e tomadas |
| Local | Salas de aula / sistema de iluminação |
| Classificação | <b>ALTO</b> |

| Ação corretiva | Retirada dos alunos da sala e adequação das luminárias e componentes elétricos por profissional autorizado, restabelecendo iluminação adequada antes da liberação da sala. |

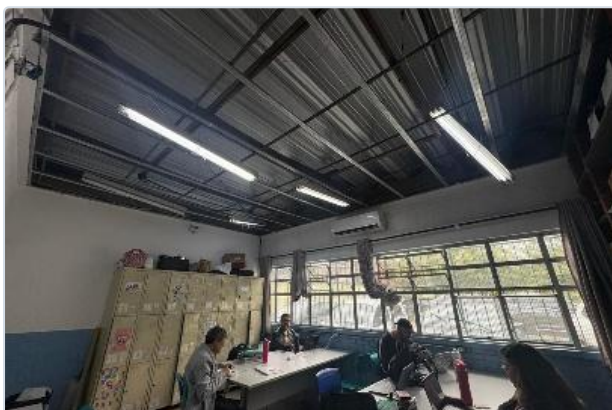
**10/09/2026 · Luminárias da sala dos professores apresentando acabamento inadequado e possível risco de queda e insuficiência da iluminação no ambiente.**

| Item | 8.3 — Instalações gerais — extensões, cabos e tomadas |
| Local | Sala dos professores / sistema de iluminação |
| Classificação | <b>ALTO</b> |

| Ação corretiva | Providenciar regularização das luminárias afetadas. Antes de qualquer intervenção, desenergizar o circuito, impedir reenergização indevida e permitir o serviço somente a trabalhador autorizado. Após a correção, verificar funcionamento e condição de iluminação. |
