# RELATÓRIO DE FISCALIZAÇÃO DE SEGURANÇA DO TRABALHO

Vistoria NR-18 · Modelo único SST FDE rev01 · pontuação conforme Relatório de Performance de Obra da FDE

| UNIDADE DE ENSINO<br>222 — ETEC Doutor Celso Giglio | | MUNICÍPIO<br>Osasco / SP | TIPO DE OBRA<br>Reforma |

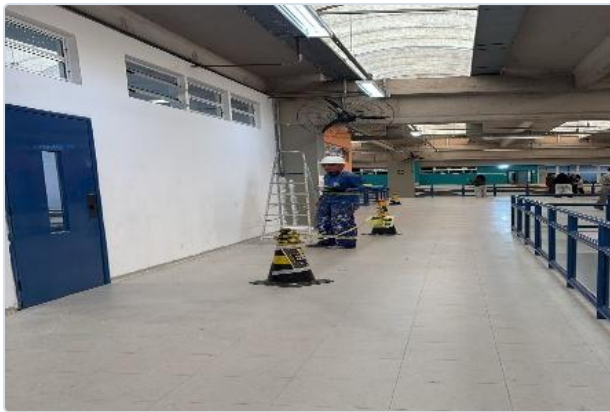
**NC 1 · Isolamento e sinalização insuficientes na área em execução. A delimitação com cones e fita zebra não impede de forma eficaz o acesso de alunos, funcionários e demais pessoas à frente de serviço.**

| Local | Circulação interna / área de pintura |
| Risco | Acesso de terceiros à frente de pintura; contato com superfície recém-pintada e com os equipamentos. |
| Classificação | <b>ALTO</b> |

| Ação corretiva | Reforçar imediatamente o isolamento por tapume móvel. O tapume deverá ser reposicionado conforme o avanço do serviço, mantendo somente a área efetivamente em execução isolada. |

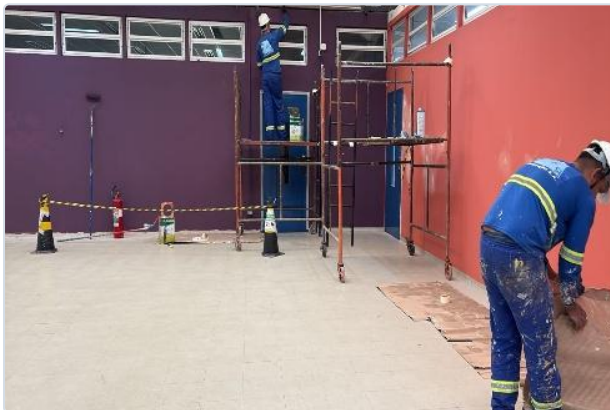
**NC 2 · Delimitação parcial da área de trabalho, com uso pontual de cones e fita zebra. O tapume móvel não acompanha integralmente o avanço da atividade, mantendo trechos da intervenção expostos à circulação.**

| Local | Área de intervenção / andaime |
| Risco | Trechos da intervenção expostos à circulação, inclusive sob andaime. |
| Classificação | <b>ALTO</b> |

| Ação corretiva | Implantar fechamento contínuo da frente de serviço com tapume móvel. Conforme a pintura avançar, mover o tapume para a nova frente, liberando apenas o trecho concluído e seguro. |

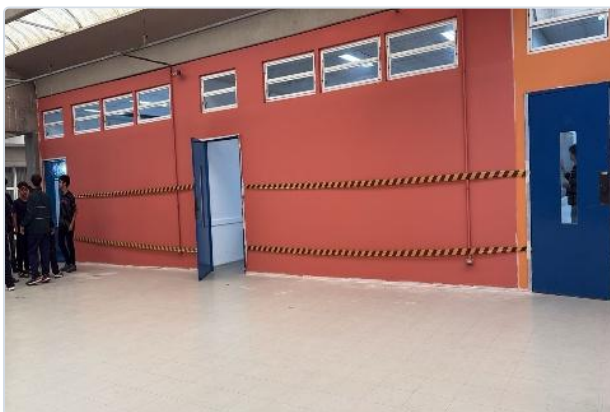
**NC 3 · Área de pintura sem isolamento físico contínuo durante a execução, possibilitando aproximação indevida de terceiros, contato com superfície recém-pintada e interferência na atividade.**

| Local | Parede / área em processo de pintura |
| Risco | Aproximação indevida de terceiros e interferência na atividade. |
| Classificação | <b>MÉDIO</b> |

| Ação corretiva | Executar a pintura por etapas, uma área por vez. Isolar integralmente o trecho em execução com tapume móvel, mantendo o isolamento até que não exista risco de contato ou interferência de terceiros. |

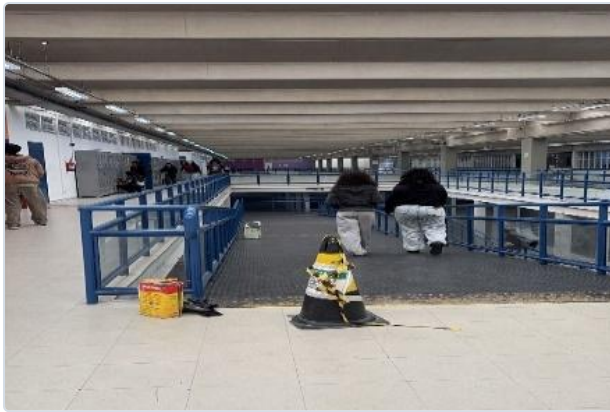
**NC 4 · Cones utilizados de forma isolada, sem fechamento contínuo com fita zebra e/ou tapume móvel, tornando a sinalização pouco efetiva para segregação entre a circulação e a frente de serviço.**

| Local | Circulação próxima à área de serviço |
| Risco | Segregação ineficaz entre a circulação escolar e a frente de serviço. |
| Classificação | <b>MÉDIO</b> |

| Ação corretiva | Utilizar tapume móvel nos pontos de maior circulação. Manter passagem segura e claramente definida, sem permitir que o isolamento seja removido durante a atividade. |

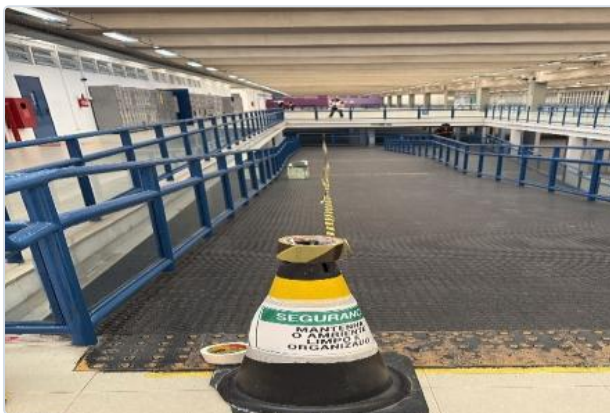
**NC 5 · Sinalização insuficiente em ponto de circulação. A presença de cone, sem complementação adequada por fita zebra e tapume móvel, não garante o bloqueio e direcionamento seguro do fluxo de pessoas.**

| Local | Acesso / circulação de alunos e funcionários |
| Risco | Fluxo de alunos e funcionários sem direcionamento seguro junto à obra. |
| Classificação | <b>ALTO</b> |

| Ação corretiva | Reforçar a sinalização e o isolamento físico, utilizando tapume móvel. O tapume deve acompanhar a frente de pintura, trabalhando-se uma área por vez para reduzir a exposição de alunos e funcionários. |
