# RELATÓRIO SEMANAL DE SEGURANÇA DO TRABALHO

Consolidado das vistorias NR-18 da semana · Modelo único SST FDE rev01

Semana **37**

| UNIDADE DE ENSINO<br><b>222 — ETEC Doutor Celso Giglio</b> | | MUNICÍPIO<br><b>Osasco / SP</b> | CONTRATO FDE<br><b>70/00495/26-001-001</b> |

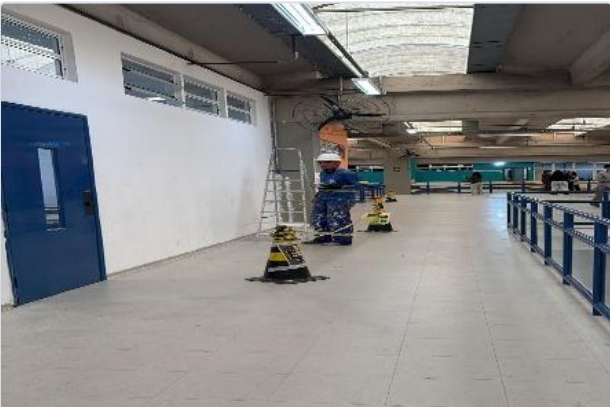
| Local | Circulação interna / área de pintura |

**11/09/2026 · Isolamento e sinalização insuficientes na área em execução. A delimitação com cones e fita zebraada não impede de forma eficaz o acesso de alunos, funcionários e demais pessoas à frente de serviço.**

| Item | 23.3 — Tapumes / isolamento da obra — barreira rígida, estável e contínua |
| Classificação | <b>ALTO</b> |

| Ação corretiva | Reforçar imediatamente o isolamento por tapume móvel. O tapume deverá ser reposicionado conforme o avanço do serviço, mantendo somente a área efetivamente em execução isolada. |

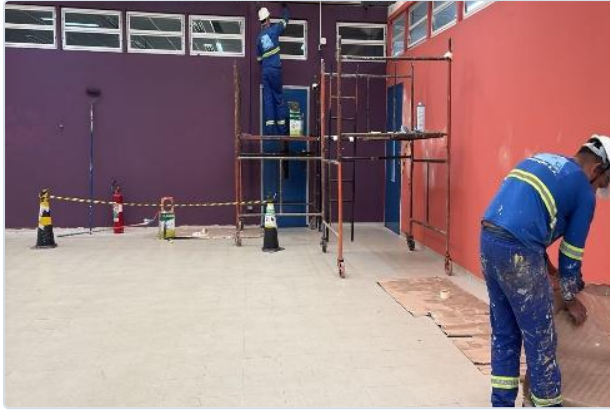
| Local | Área de intervenção / andaime |

**11/09/2026 · Delimitação parcial da área de trabalho, com uso pontual de cones e fita zebra. O tapume móvel não acompanha integralmente o avanço da atividade, mantendo trechos da intervenção expostos à circulação.**

| Item | 23.3 — Tapumes / isolamento da obra — barreira rígida, estável e contínua |
| Classificação | <b>ALTO</b> |

| Ação corretiva | Implantar fechamento contínuo da frente de serviço com tapume móvel. Conforme a pintura avançar, mover o tapume para a nova frente, liberando apenas o trecho concluído e seguro. |

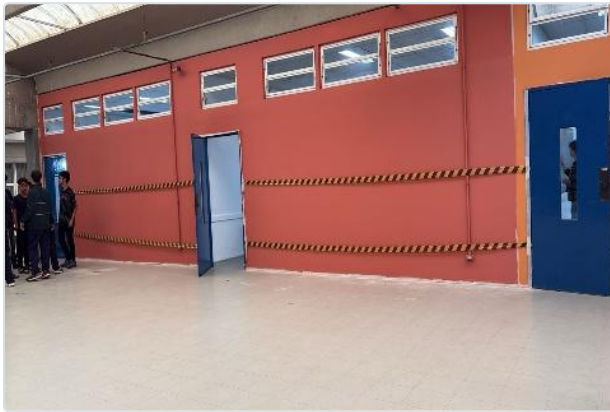
| Local | Parede / área em processo de pintura |

**11/09/2026 · Área de pintura sem isolamento físico contínuo durante a execução, possibilitando aproximação indevida de terceiros, contato com superfície recém-pintada e interferência na atividade.**

| Item | 23.4 — Interface com a comunidade escolar — controle efetivo de acesso |
| Classificação | <b>MÉDIO</b> |

| Ação corretiva | Executar a pintura por etapas, uma área por vez. Isolar integralmente o trecho em execução com tapume móvel, mantendo o isolamento até que não exista risco de contato ou interferência de terceiros. |

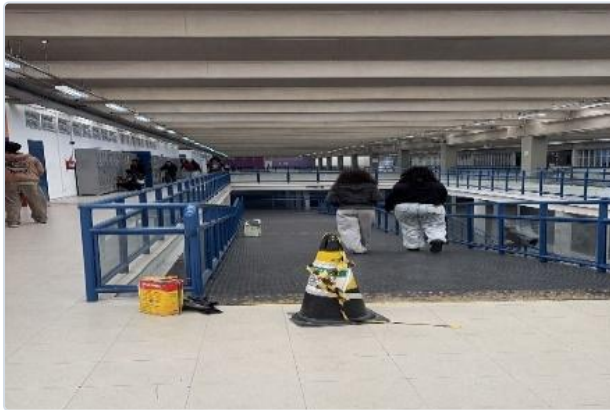
| Local | Circulação próxima à área de serviço |

**11/09/2026 · Cones utilizados de forma isolada, sem fechamento contínuo com fita zebra e/ou tapume móvel, tornando a sinalização pouco efetiva para segregação entre a circulação e a frente de serviço.**

| Item | 21.1 — Sinalização de segurança — EPI obrigatório, riscos, setorização e isolamento |
| Classificação | <b>MÉDIO</b> |

| Ação corretiva | Utilizar tapume móvel nos pontos de maior circulação. Manter passagem segura e claramente definida, sem permitir que o isolamento seja removido durante a atividade. |

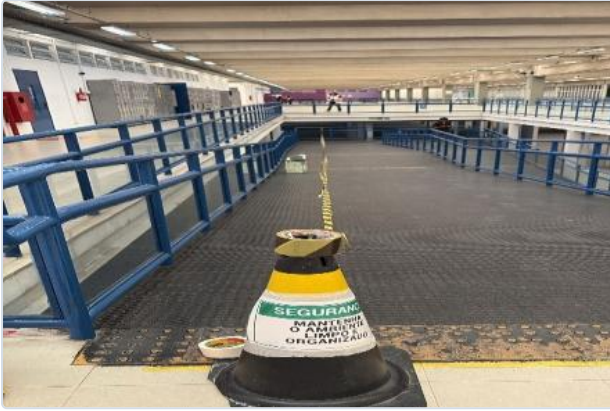
| Local | Acesso / circulação de alunos e funcionários |

**11/09/2026 · Sinalização insuficiente em ponto de circulação. A presença de cone, sem complementação adequada por fita zebrada e tapume móvel, não garante o bloqueio e direcionamento seguro do fluxo de pessoas.**

| Item | 21.1 — Sinalização de segurança — EPI obrigatório, riscos, setorização e isolamento |
| Classificação | <b>ALTO</b> |

| Ação corretiva | Reforçar a sinalização e o isolamento físico, utilizando tapume móvel. O tapume deve acompanhar a frente de pintura, trabalhando-se uma área por vez para reduzir a exposição de alunos e funcionários. |
