# RELATÓRIO DE FISCALIZAÇÃO DE SEGURANÇA DO TRABALHO

Vistoria NR-18 · Modelo único SST FDE rev01 · pontuação conforme Relatório de Performance de Obra da FDE

Data: 11/09/2026 · 15:00  
Obra: 282  
Vistoria por: Maria Santos  
código leg-282-20260911

| UNIDADE DE ENSINO<br>282 — EE/CEL FRANCISCO MATARAZZO SOBRINHO (OSASCO/SP) | | MUNICÍPIO<br>Osasco / SP | TIPO DE OBRA<br>Reforma |

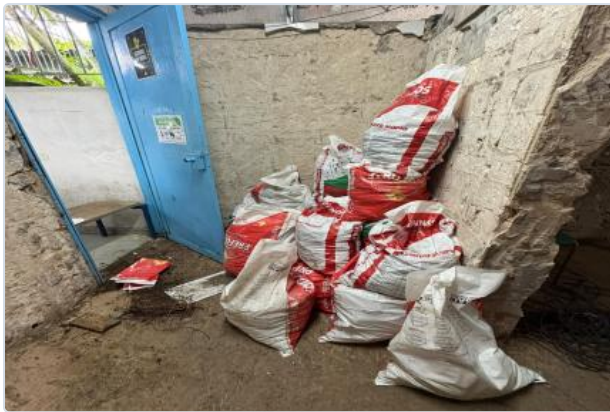
**NC 1 · Armazenamento de sacos com resíduos e materiais em área de circulação, junto ao acesso, reduzindo a passagem e comprometendo a organização do local.**

| Item da vistoria | 23.2 — Ordem e limpeza — resíduos, embalagens e circulações desobstruídas (NR-18.19) |
| Local | Acesso / circulação interna |
| Risco | Obstrução da passagem, tropeço e queda no mesmo nível. |
| Classificação | <b>ALTO</b> · recorrente |

| ITEM | O QUE FOI VERIFICADO | NR | RESPOSTA |
|---|---|---|---|
| 23.2 | Ordem e limpeza — resíduos, embalagens e circulações desobstruídas<br>Sacos de resíduos e materiais na circulação, reduzindo a passagem (NC 01 e 02). — ação: Correção conforme NC — prazo 18/09/2026 | NR-18.19 | <b>Insatisfatório</b> |

| Ação corretiva | Retirar os materiais da circulação e destiná-los a local definido, mantendo acesso e rota de passagem permanentemente desobstruídos. |

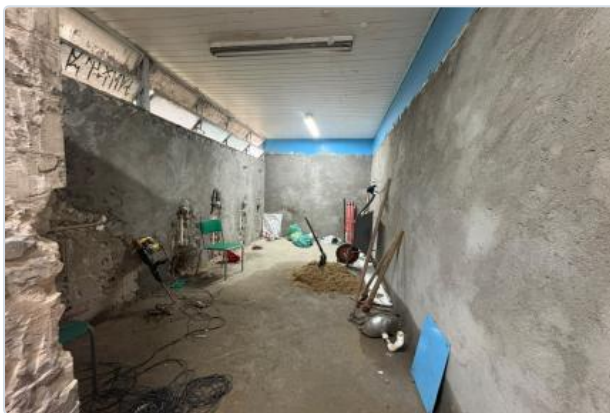
**NC 2 · Ferramentas, cabos, materiais e agregado depositados no piso sem organização e sem delimitação adequada da frente de serviço.**

| Item da vistoria | 23.1 — Armazenagem de materiais (NR-18.19) |
| Local | Área interna em reforma |
| Risco | Tropeço, cortes e contato acidental com ferramentas e cabos. |
| Classificação | <b>ALTO</b> · recorrente |

| ITEM | O QUE FOI VERIFICADO | NR | RESPOSTA |
|---|---|---|---|
| 23.1 | Armazenagem de materiais<br>Ferramentas, materiais e agregado depositados no piso sem local definido (NC 02). — ação: Correção conforme NC — prazo 18/09/2026 | NR-18.19 | <b>Insatisfatório</b> |

| Ação corretiva | Retirar os materiais da circulação e destiná-los a local definido, mantendo acesso e rota de passagem permanentemente desobstruídos. |

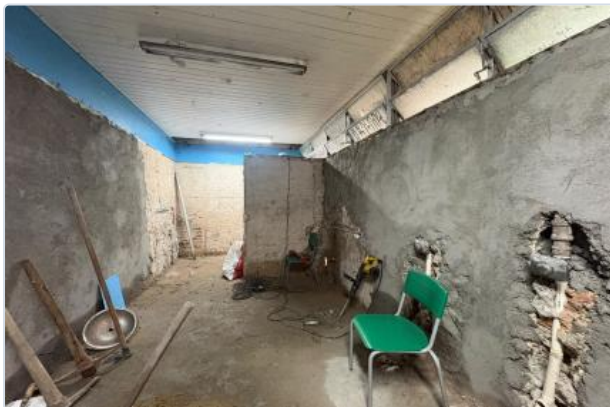
**NC 3 · Cabos e ferramentas dispostos no piso, materiais apoiados de forma inadequada e instalações aparentes durante a execução dos serviços.**

| Item da vistoria | 8.3 — Instalações gerais — extensões, cabos e tomadas (NR-18.21) |
| Local | Área de instalações / parede |
| Risco | Contato acidental com instalações aparentes, tropeço e queda de materiais. |
| Classificação | <b>ALTO</b> · recorrente |

| ITEM | O QUE FOI VERIFICADO | NR | RESPOSTA |
|---|---|---|---|
| 8.3 | Instalações gerais — extensões, cabos e tomadas<br>Cabos e instalações aparentes durante a execução dos serviços (NC 03). — ação: Correção conforme NC — prazo 18/09/2026 | NR-18.21 | <b>Insatisfatório</b> |

| Ação corretiva | Manter cabos e ferramentas organizados fora das rotas de circulação, acondicionar materiais com segurança e sinalizar a área em intervenção. |
