# RELATÓRIO DE FISCALIZAÇÃO DE SEGURANÇA DO TRABALHO

Vistoria NR-18 · Modelo único SST  
FDE rev01 · pontuação conforme  
Relatório de Performance de Obra  
da FDE

Obra: 282

| UNIDADE DE ENSINO<br>282 — EE/CEL FRANCISCO MATARAZZO SOBRINHO<br>(OSASCO/SP) | | MUNICÍPIO<br>Osasco / SP | TIPO DE OBRA<br>Reforma |

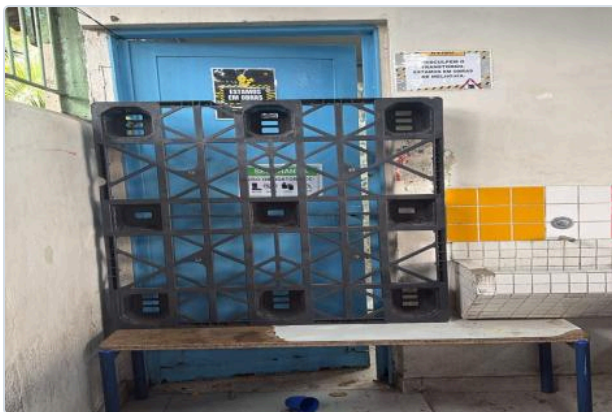
**NC 1 · Foi identificada barreira improvisada com estrado plástico apoiado sobre mobiliário em frente à porta da área em reforma. Apesar da existência de placas, o bloqueio não oferece isolamento físico seguro.**

| Item da vistoria | 23.3 — Tapumes / isolamento da obra — barreira rígida, estável e contínua (NR-18.13) |
| Local | Acesso à área em reforma |
| Risco | Acesso indevido, queda/deslocamento da barreira, impacto e exposição aos riscos da obra. |
| Classificação | <b>CRÍTICO</b> |

| ITEM | O QUE FOI VERIFICADO | NR | RESPOSTA |
|---|---|---|---|
| 23.3 | Tapumes / isolamento da obra — barreira rígida, estável e contínua<br>Barreira improvisada com estrado plástico apoiado sobre mobiliário (EV 01). — ação: Correção conforme NC — prazo imediato | NR-18.13 | Insatisfatório |

| Ação corretiva | Substituir por tapume ou barreira rígida, estável e contínua, com controle efetivo de acesso. |

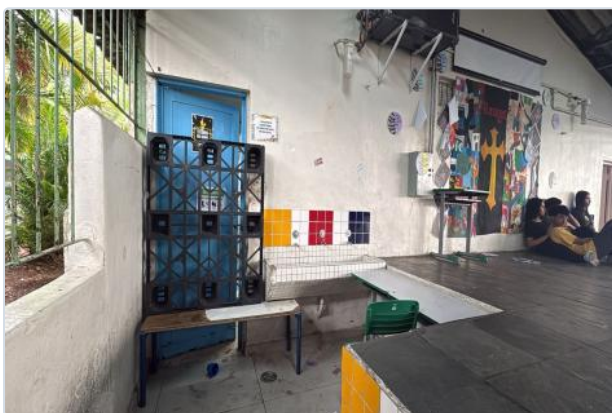
**NC 2 · A área em intervenção encontra-se diretamente conectada a ambiente utilizado pela comunidade escolar.**

| Item da vistoria | 23.4 — Interface com a comunidade escolar — controle efetivo de acesso (NR-18.13) |
| Local | Interface entre a frente de obra e a área ocupada da escola |
| Risco | Exposição de alunos, funcionários e terceiros a poeira, resíduos, ferramentas e demais riscos. |
| Classificação | <b>CRÍTICO</b> |

| ITEM | O QUE FOI VERIFICADO | NR | RESPOSTA |
|---|---|---|---|
| 23.4 | Interface com a comunidade escolar — controle efetivo de acesso<br>Área em intervenção diretamente conectada a ambiente usado pela comunidade escolar (EV 02). — ação: Correção conforme NC — prazo imediato | NR-18.13 | Insatisfatório |

| Ação corretiva | Segregar integralmente a frente de obra da área ocupada, com sinalização visível, e impedir o ingresso de alunos, funcionários e terceiros. |
