# RELATÓRIO SEMANAL DE SEGURANÇA DO TRABALHO

Consolidado das vistorias NR-18 da semana · Modelo único SST FDE rev01

| UNIDADE DE ENSINO<br><b>282 — EE/CEL FRANCISCO MATARAZZO SOBRINHO (OSASCO/SP)</b> | | MUNICÍPIO<br><b>Osasco / SP</b> | CONTRATO FDE<br><b>05/00186/26-001-001</b> |

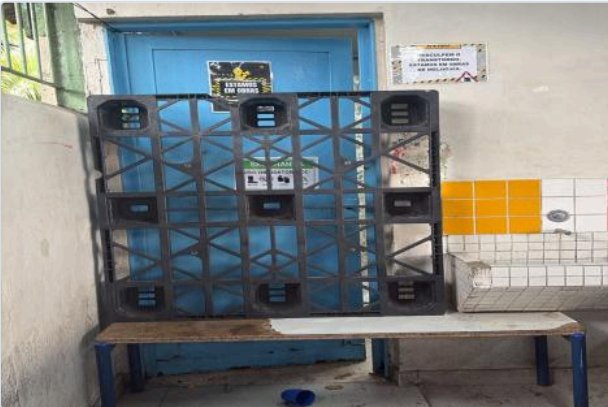
| DATA | ITEM | O QUE FOI VERIFICADO | NR |
|---|---|---|---|
| 31/08/2026 | 23.3 | Tapumes / isolamento da obra — barreira rígida, estável e contínua<br><i>Barreira improvisada com estrado plástico apoiado sobre mobiliário (EV 01).</i> | NR-18.13 |

**31/08/2026 · Foi identificada barreira improvisada com estrado plástico apoiado sobre mobiliário em frente à porta da área em reforma. Apesar da existência de placas, o bloqueio não oferece isolamento físico seguro.**

| Item | 23.3 — Tapumes / isolamento da obra — barreira rígida, estável e contínua |
| Local | Acesso à área em reforma |
| Classificação | <b>CRÍTICO</b> |

| Ação corretiva | Substituir por tapume ou barreira rígida, estável e contínua, com controle efetivo de acesso. |

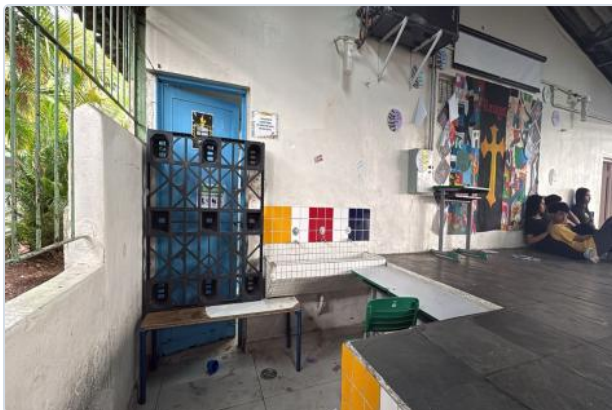
| DATA | ITEM | O QUE FOI VERIFICADO | NR |
|---|---|---|---|
| 31/08/2026 | 23.4 | Interface com a comunidade escolar — controle efetivo de acesso<br><i>Área em intervenção diretamente conectada a ambiente usado pela comunidade escolar (EV 02).</i> | NR-18.13 |

**31/08/2026 · A área em intervenção encontra-se diretamente conectada a ambiente utilizado pela comunidade escolar.**

| Item | 23.4 — Interface com a comunidade escolar — controle efetivo de acesso |
| Local | Interface entre a frente de obra e a área ocupada da escola |
| Classificação | <b>CRÍTICO</b> |

| Ação corretiva | Segregar integralmente a frente de obra da área ocupada, com sinalização visível, e impedir o ingresso de alunos, funcionários e terceiros. |

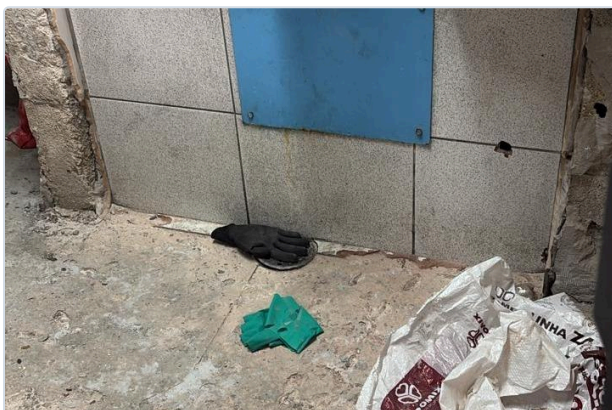
**31/08/2026 · Observam-se sacos, embalagens, luvas e outros materiais espalhados no piso. A condição aumenta o risco de tropeços, quedas, cortes e contato indevido.**

| Item | 23.2 — Ordem e limpeza — resíduos, embalagens e circulações desobstruídas |
| Local | Frente de serviço — piso |
| Classificação | <b>ALTO</b> |

| Ação corretiva | Implantar rotina de limpeza e acondicionamento adequado dos resíduos, com recipientes apropriados. |

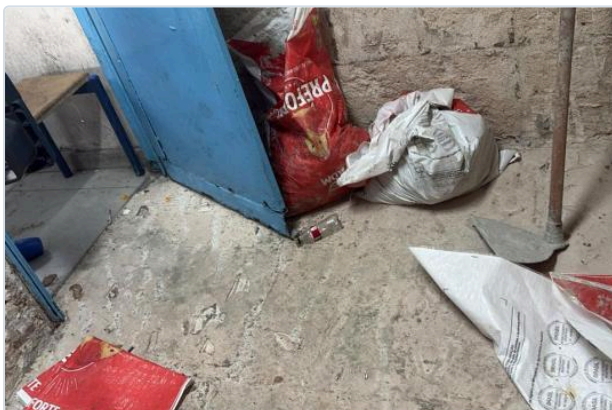
**31/08/2026 · Sacos, embalagens e objetos encontram-se junto ao acesso e à área de passagem.**

| Item | 23.2 — Ordem e limpeza — resíduos, embalagens e circulações desobstruídas |
| Local | Acesso e área de passagem |
| Classificação | <b>ALTO</b> |

| Ação corretiva | Retirar materiais das circulações e definir local específico para armazenamento temporário. |

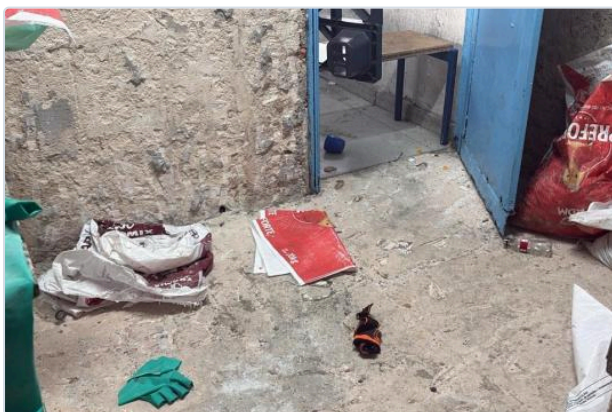
**31/08/2026 · A frente de serviço apresenta resíduos e objetos soltos no piso, sem segregação adequada.**

| Item | 23.2 — Ordem e limpeza — resíduos, embalagens e circulações desobstruídas |
| Local | Frente de serviço — organização e limpeza |
| Classificação | <b>ALTO</b> |

| Ação corretiva | Realizar limpeza contínua e ao final da jornada, mantendo somente os materiais necessários à execução. |

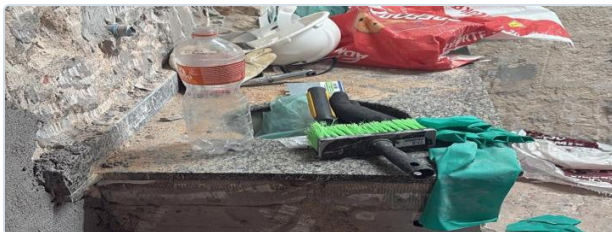
**31/08/2026 · Ferramentas, luvas, recipientes e embalagens encontram-se apoiados de forma improvisada, sem local definido de guarda.**

Item 23.1 — Armazenagem de materiais  
Local Guarda de ferramentas e EPIs  
Classificação **ALTO**  
Ação corretiva Definir local identificado para guarda de ferramentas e EPIs e separar materiais úteis dos resíduos.  
Prazo —  
Responsável Rafael  
Status Aberta

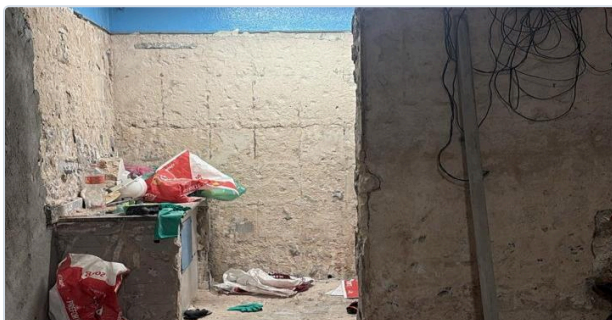
| DATA | ITEM | O QUE FOI VERIFICADO | NR |
|---|---|---|---|
| 31/08/2026 | 8.3 | Instalações gerais — extensões, cabos e tomadas<br><i>Cabos/fiações acumulados e pendentes na parte superior da parede (EV 07).</i> | NR-18.21 |

**31/08/2026 · Foram observados cabos/fiações acumulados e pendentes na parte superior da parede.**

Item 8.3 — Instalações gerais — extensões, cabos e tomadas  
Local Parede — cabos e fiações  
Classificação **CRÍTICO**  
Ação corretiva Organizar, fixar e proteger as instalações, verificando a condição elétrica e desenergizando quando aplicável.  
Prazo —  
Responsável Rafael  
Status Aberta

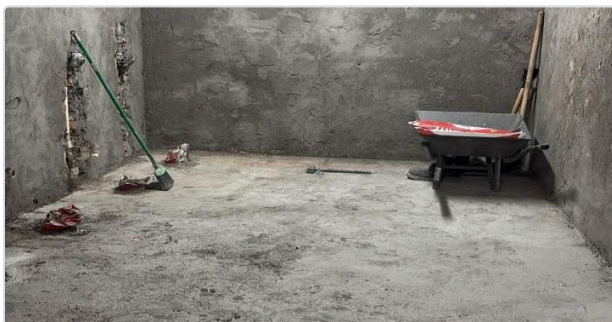
**31/08/2026 · Ambiente em reforma com ferramentas, carrinho de mão e materiais remanescentes.**

Item 23.1 — Armazenagem de materiais  
Local Ambiente em processo de reforma  
Classificação **ALTO**  
Ação corretiva Manter circulação livre, organização contínua e acesso restrito até a conclusão e liberação formal do local, com inspeção e limpeza final.  
Prazo —  
Responsável Rafael  
Status Aberta
