# RELATÓRIO SEMANAL DE SEGURANÇA DO TRABALHO

Consolidado das vistorias NR-18 da semana · Modelo único SST FDE rev01

Semana **37**

| UNIDADE DE ENSINO<br><b>282 — EE/CEL FRANCISCO MATARAZZO SOBRINHO (OSASCO/SP)</b> | | MUNICÍPIO<br><b>Osasco / SP</b> | CONTRATO FDE<br><b>05/00186/26-001-001</b> |

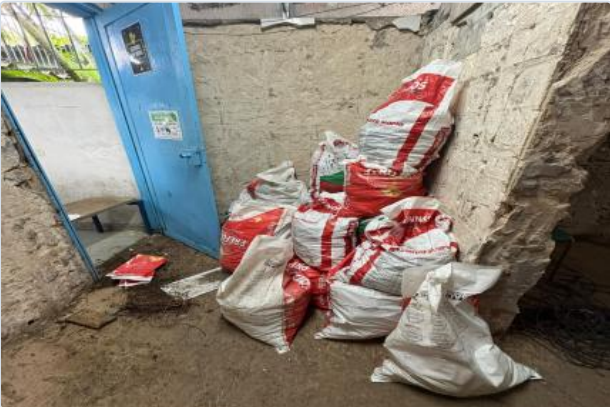
| DATA | ITEM | O QUE FOI VERIFICADO | NR |
|---|---|---|---|
| 11/09/2026 | 23.2 | Ordem e limpeza — resíduos, embalagens e circulações desobstruídas<br><b>Sacos de resíduos e materiais na circulação, reduzindo a passagem (NC 01 e 02).</b> | NR-18.19 |

**11/09/2026 · Armazenamento de sacos com resíduos e materiais em área de circulação, junto ao acesso, reduzindo a passagem e comprometendo a organização do local.**

| Item | 23.2 — Ordem e limpeza — resíduos, embalagens e circulações desobstruídas |
| Local | Acesso / circulação interna |
| Classificação | <b>ALTO</b> |

| Ação corretiva | Retirar os materiais da circulação e destiná-los a local definido, mantendo acesso e rota de passagem permanentemente desobstruídos. |

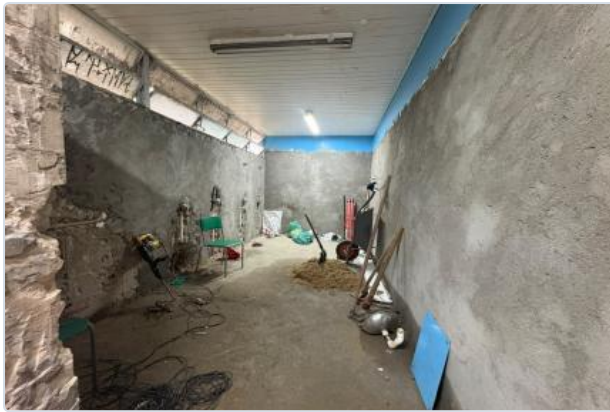
| DATA | ITEM | O QUE FOI VERIFICADO | NR |
|---|---|---|---|
| 11/09/2026 | 23.1 | Armazenagem de materiais<br><b>Ferramentas, materiais e agregado depositados no piso sem local definido (NC 02).</b> | NR-18.19 |

**11/09/2026 · Ferramentas, cabos, materiais e agregado depositados no piso sem organização e sem delimitação adequada da frente de serviço.**

Item 23.1 — Armazenagem de materiais  
Local Área interna em reforma  
Classificação **ALTO**  
Ação corretiva Retirar os materiais da circulação e destiná-los a local definido, mantendo acesso e rota de passagem permanentemente desobstruídos.  
Prazo 18/09/2026  
Responsável Rafael  
Status Aberta

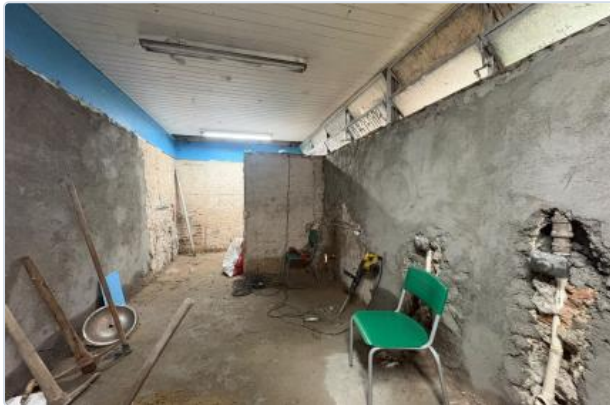
| DATA | ITEM | O QUE FOI VERIFICADO | NR |
|---|---|---|---|
| 11/09/2026 | 8.3 | Instalações gerais — extensões, cabos e tomadas<br><b>Cabos e instalações aparentes durante a execução dos serviços (NC 03).</b> | NR-18.21 |

**11/09/2026 · Cabos e ferramentas dispostos no piso, materiais apoiados de forma inadequada e instalações aparentes durante a execução dos serviços.**

Item 8.3 — Instalações gerais — extensões, cabos e tomadas  
Local Área de instalações / parede  
Classificação **ALTO**  
Ação corretiva Manter cabos e ferramentas organizados fora das rotas de circulação, acondicionar materiais com segurança e sinalizar a área em intervenção.  
Prazo 18/09/2026  
Responsável Rafael  
Status Aberta

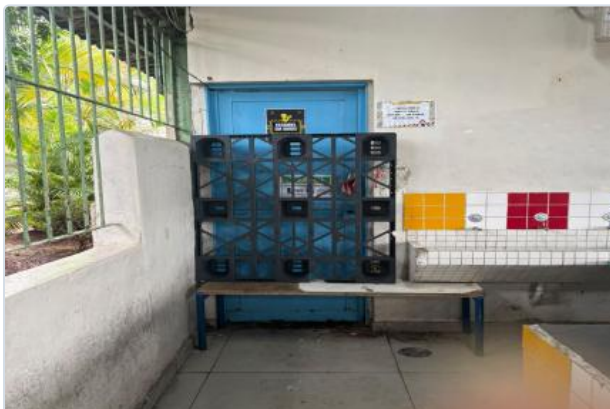
| DATA | ITEM | O QUE FOI VERIFICADO | NR |
|---|---|---|---|
| 11/09/2026 | 23.3 | Tapumes / isolamento da obra — barreira rígida, estável e contínua<br><b>Acesso obstruído por mobiliário usado como barreira improvisada (NC 04).</b> | NR-18.13 |

**11/09/2026 · Acesso parcialmente obstruído por mobiliário e material utilizado como barreira improvisada, sem isolamento físico adequado da área em reforma.**

Item 23.3 — Tapumes / isolamento da obra — barreira rígida, estável e contínua  
Local Acesso à área em obra  
Classificação **MÉDIO**  
Ação corretiva Implantar isolamento físico firme e sinalização adequada, com tapume móvel.  
Prazo 18/09/2026  
Responsável Rafael  
Status Aberta

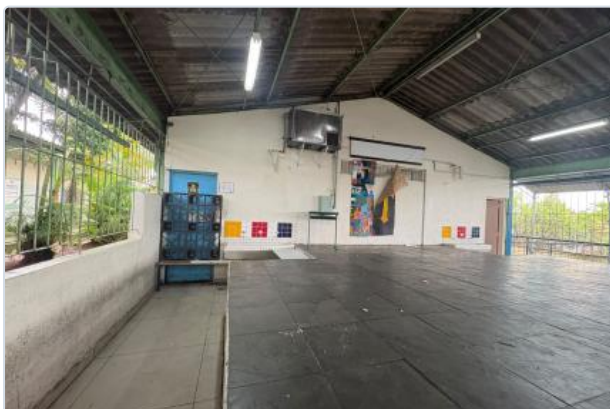
| DATA | ITEM | O QUE FOI VERIFICADO | NR |
|---|---|---|---|
| 11/09/2026 | 23.4 | Interface com a comunidade escolar — controle efetivo de acesso<br><b>Área escolar adjacente à frente de obra, sem segregação física contínua (NC 05).</b> | NR-18.13 |

**11/09/2026 · Área escolar adjacente à frente de obra, exigindo controle de acesso para evitar aproximação de alunos, funcionários e terceiros durante os serviços.**

Item 23.4 — Interface com a comunidade escolar — controle efetivo de acesso  
Local Área adjacente / espaço de uso escolar  
Classificação **MÉDIO**  
Ação corretiva Manter segregação física contínua entre a obra e a área escolar, com sinalização visível (tapume móvel).  
Prazo 18/09/2026  
Responsável Rafael  
Status Aberta
