# RELATÓRIO DE FISCALIZAÇÃO DE SEGURANÇA DO TRABALHO

Vistoria NR-18 · Modelo único SST  
FDE rev01 · pontuação conforme  
Relatório de Performance de Obra  
da FDE

Data: 31/08/2026

Obra: 282

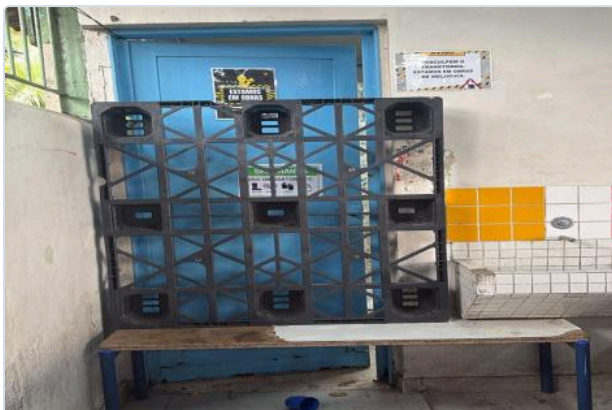
**NC 1 · Foi identificada barreira improvisada com estrado plástico apoiado sobre mobiliário em frente à porta da área em reforma. Apesar da existência de placas, o bloqueio não oferece isolamento físico seguro.**

| Item da vistoria | 23.3 — Tapumes / isolamento da obra — barreira rígida, estável e contínua (NR-18.13) |
| Local | Acesso à área em reforma |
| Risco | Acesso indevido, queda/deslocamento da barreira, impacto e exposição aos riscos da obra. |
| Classificação | <b>CRÍTICO</b> |

| ITEM | O QUE FOI VERIFICADO | NR | RESPOSTA |
|---|---|---|---|
| 23.3 | Tapumes / isolamento da obra — barreira rígida, estável e contínua<br>Barreira improvisada com estrado plástico apoiado sobre mobiliário (EV 01). — ação: Correção conforme NC — prazo imediato | NR-18.13 | Insatisfatório |

| Ação corretiva | Substituir por tapume ou barreira rígida, estável e contínua, com controle efetivo de acesso. |

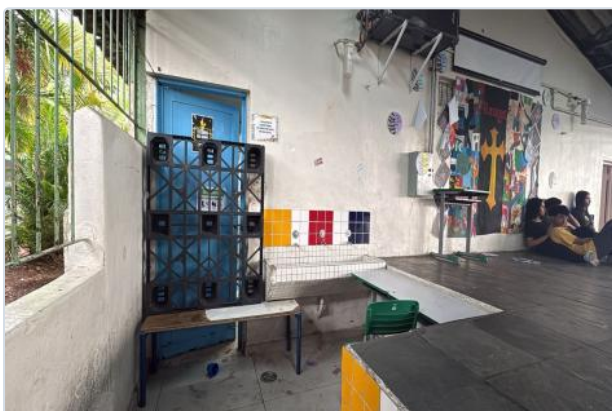
**NC 2 · A área em intervenção encontra-se diretamente conectada a ambiente utilizado pela comunidade escolar.**

| Item da vistoria | 23.4 — Interface com a comunidade escolar — controle efetivo de acesso (NR-18.13) |
| Local | Interface entre a frente de obra e a área ocupada da escola |
| Risco | Exposição de alunos, funcionários e terceiros a poeira, resíduos, ferramentas e demais riscos. |
| Classificação | <b>CRÍTICO</b> |

| ITEM | O QUE FOI VERIFICADO | NR | RESPOSTA |
|---|---|---|---|
| 23.4 | Interface com a comunidade escolar — controle efetivo de acesso<br>Área em intervenção diretamente conectada a ambiente usado pela comunidade escolar (EV 02). — ação: Correção conforme NC — prazo imediato | NR-18.13 | Insatisfatório |

| Ação corretiva | Segregar integralmente a frente de obra da área ocupada, com sinalização visível, e impedir o ingresso de alunos, funcionários e terceiros. |

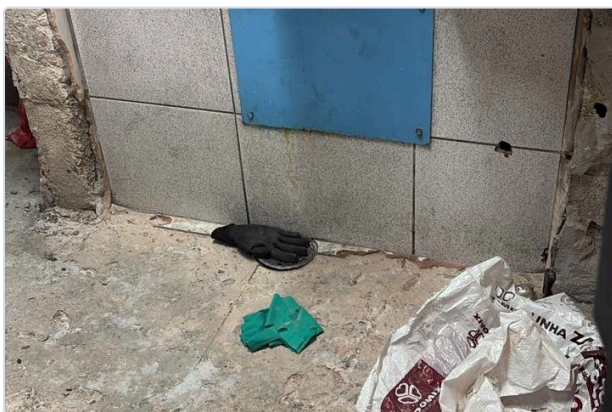
**NC 3 · Observam-se sacos, embalagens, luvas e outros materiais espalhados no piso. A condição aumenta o risco de tropeços, quedas, cortes e contato indevido.**

| Item da vistoria | 23.2 — Ordem e limpeza — resíduos, embalagens e circulações desobstruídas (NR-18.19) |
| Local | Frente de serviço — piso |
| Risco | Tropeços, quedas no mesmo nível, cortes e contato acidental. |
| Classificação | <b>ALTO</b> |

| Ação corretiva | Implantar rotina de limpeza e acondicionamento adequado dos resíduos, com recipientes apropriados. |

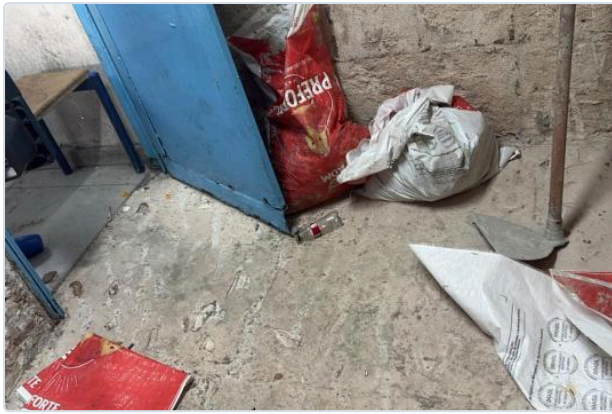
#### NC 4 · Sacos, embalagens e objetos encontram-se junto ao acesso e à área de passagem.

| Item da vistoria | 23.2 — Ordem e limpeza — resíduos, embalagens e circulações desobstruídas (NR-18.19) |
| Local | Acesso e área de passagem |
| Risco | Obstrução da passagem, tropeços e queda de materiais. |
| Classificação | <b>ALTO</b> |

| Ação corretiva | Retirar materiais das circulações e definir local específico para armazenamento temporário. |

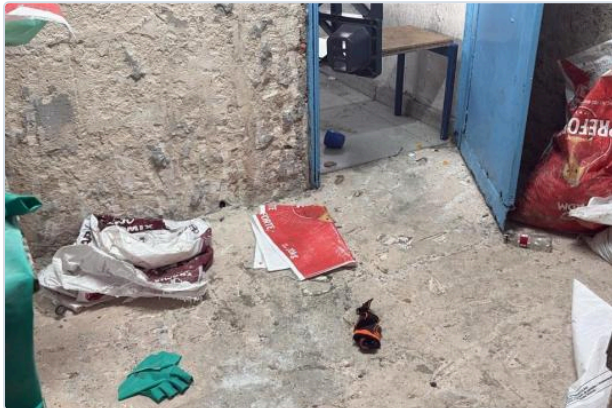
#### NC 5 · A frente de serviço apresenta resíduos e objetos soltos no piso, sem segregação adequada.

| Item da vistoria | 23.2 — Ordem e limpeza — resíduos, embalagens e circulações desobstruídas (NR-18.19) |
| Local | Frente de serviço — organização e limpeza |
| Risco | Tropeços, cortes e contato acidental com resíduos. |
| Classificação | <b>ALTO</b> |

| Ação corretiva | Realizar limpeza contínua e ao final da jornada, mantendo somente os materiais necessários à execução. |

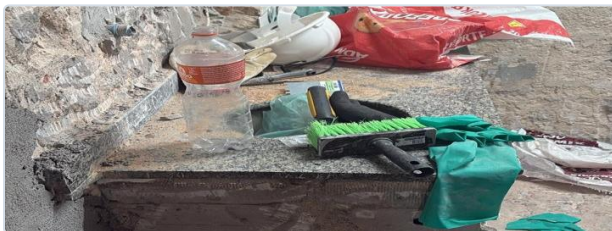
#### NC 6 · Ferramentas, luvas, recipientes e embalagens encontram-se apoiados de forma improvisada, sem local definido de guarda.

| Item da vistoria | 23.1 — Armazenagem de materiais (NR-18.19) |
| Local | Guarda de ferramentas e EPIs |
| Risco | Cortes, danos, contaminação e perda de controle dos materiais e dos EPIs. |
| Classificação | <b>ALTO</b> |

| Ação corretiva | Definir local identificado para guarda de ferramentas e EPIs e separar materiais úteis dos resíduos. |

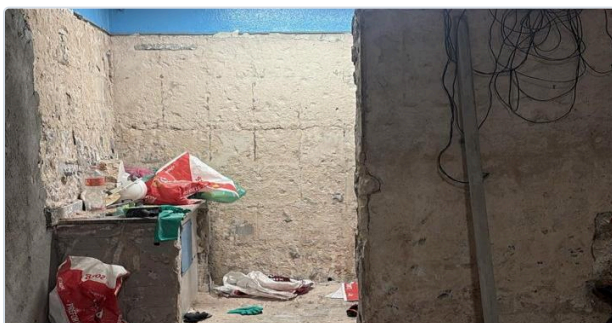
#### NC 7 · Foram observados cabos/fiações acumulados e pendentes na parte superior da parede.

| Item da vistoria | 8.3 — Instalações gerais — extensões, cabos e tomadas (NR-18.21) |
| Local | Parede — cabos e fiações |
| Risco | Contato acidental, danos mecânicos e possível risco elétrico. |
| Classificação | <b>CRÍTICO</b> |

| ITEM | O QUE FOI VERIFICADO | NR | RESPOSTA |
|---|---|---|---|
| 8.3 | Instalações gerais — extensões, cabos e tomadas<br>Cabos/fiações acumulados e pendentes na parte superior da parede (EV 07). — ação: Correção conforme NC — prazo imediato | NR-18.21 | Insatisfatório |

| Ação corretiva | Organizar, fixar e proteger as instalações, verificando a condição elétrica e desenergizando quando aplicável. |

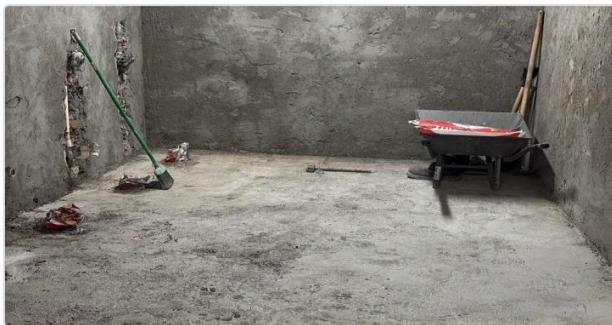
## NC 8 · Ambiente em reforma com ferramentas, carrinho de mão e materiais remanescentes.

| Item da vistoria | 23.1 — Armazenagem de materiais (NR-18.19) |
| Local | Ambiente em processo de reforma |
| Risco | Exposição de usuários a resíduos, poeira, ferramentas e materiais remanescentes na liberação do ambiente. |
| Classificação | <b>ALTO</b> |

| Ação corretiva | Manter circulação livre, organização contínua e acesso restrito até a conclusão e liberação formal do local, com inspeção e limpeza final. |

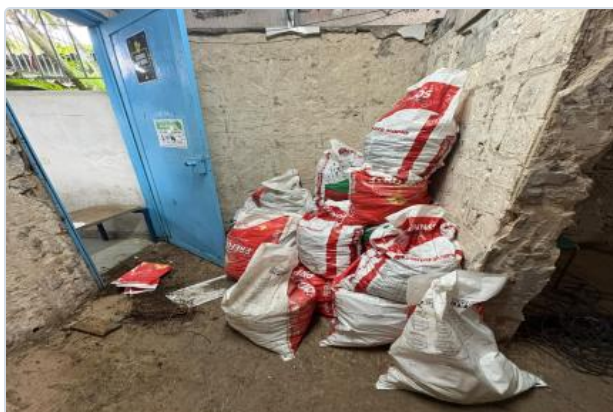
**NC 1 · Armazenamento de sacos com resíduos e materiais em área de circulação, junto ao acesso, reduzindo a passagem e comprometendo a organização do local.**

| Item da vistoria | 23.2 — Ordem e limpeza — resíduos, embalagens e circulações desobstruídas (NR-18.19) |
| Local | Acesso / circulação interna |
| Risco | Obstrução da passagem, tropeço e queda no mesmo nível. |
| Classificação | <b>ALTO</b> · recorrente |

| Ação corretiva | Retirar os materiais da circulação e destiná-los a local definido, mantendo acesso e rota de passagem permanentemente desobstruídos. |

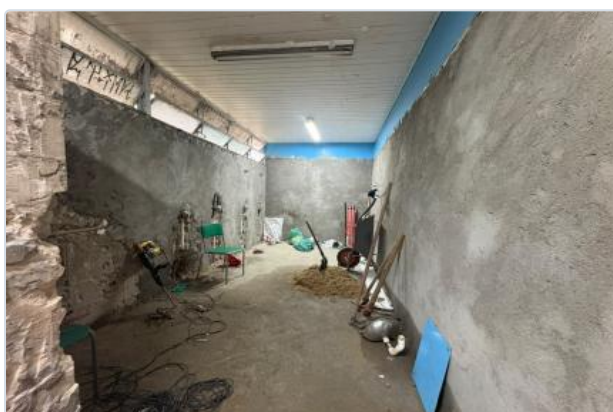
**NC 2 · Ferramentas, cabos, materiais e agregado depositados no piso sem organização e sem delimitação adequada da frente de serviço.**

| Item da vistoria | 23.1 — Armazenagem de materiais (NR-18.19) |
| Local | Área interna em reforma |
| Risco | Tropeço, cortes e contato acidental com ferramentas e cabos. |
| Classificação | <b>ALTO</b> · recorrente |

| ITEM | O QUE FOI VERIFICADO | NR | RESPOSTA |
|---|---|---|---|
| 23.1 | Armazenagem de materiais<br>Ferramentas, materiais e agregado depositados no piso sem local definido (NC 02). — ação: Correção conforme NC — prazo 18/09/2026 | NR-18.19 | <b>Insatisfatório</b> |

| Ação corretiva | Retirar os materiais da circulação e destiná-los a local definido, mantendo acesso e rota de passagem permanentemente desobstruídos. |

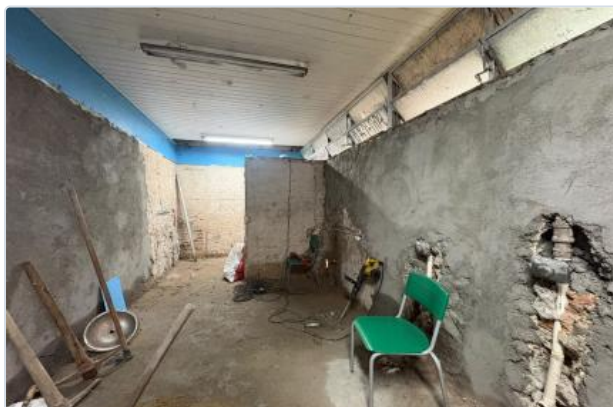
**NC 3 · Cabos e ferramentas dispostos no piso, materiais apoiados de forma inadequada e instalações aparentes durante a execução dos serviços.**

| Item da vistoria | 8.3 — Instalações gerais — extensões, cabos e tomadas (NR-18.21) |
| Local | Área de instalações / parede |
| Risco | Contato acidental com instalações aparentes, tropeço e queda de materiais. |
| Classificação | <b>ALTO</b> · recorrente |

| ITEM | O QUE FOI VERIFICADO | NR | RESPOSTA |
|---|---|---|---|
| 8.3 | Instalações gerais — extensões, cabos e tomadas<br>Cabos e instalações aparentes durante a execução dos serviços (NC 03). — ação: Correção conforme NC — prazo 18/09/2026 | NR-18.21 | <b>Insatisfatório</b> |

| Ação corretiva | Manter cabos e ferramentas organizados fora das rotas de circulação, acondicionar materiais com segurança e sinalizar a área em intervenção. |

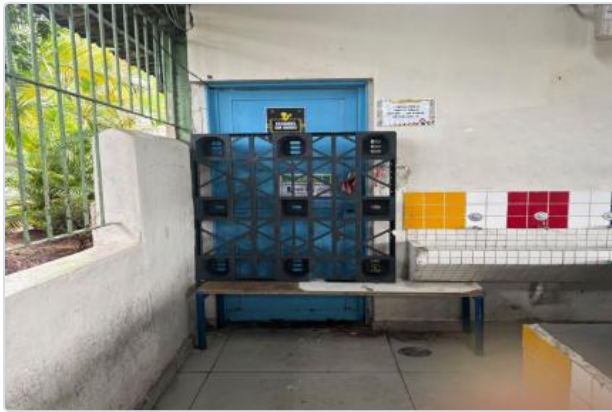
#### NC 4 · Acesso parcialmente obstruído por mobiliário e material utilizado como barreira improvisada, sem isolamento físico adequado da área em reforma.

| Item da vistoria | 23.3 — Tapumes / isolamento da obra — barreira rígida, estável e contínua (NR-18.13) |
| Local | Acesso à área em obra |
| Risco | Deslocamento da barreira improvisada e acesso indevido à frente de serviço. |
| Classificação | <b>MÉDIO</b> · recorrente |

| ITEM | O QUE FOI VERIFICADO | NR | RESPOSTA |
|---|---|---|---|
| 23.3 | Tapumes / isolamento da obra — barreira rígida, estável e contínua<br>Acesso obstruído por mobiliário usado como barreira improvisada (NC 04). — ação: Correção conforme NC — prazo 18/09/2026 | NR-18.13 | Insatisfatório |

| Ação corretiva | Implantar isolamento físico firme e sinalização adequada, com tapume móvel. |

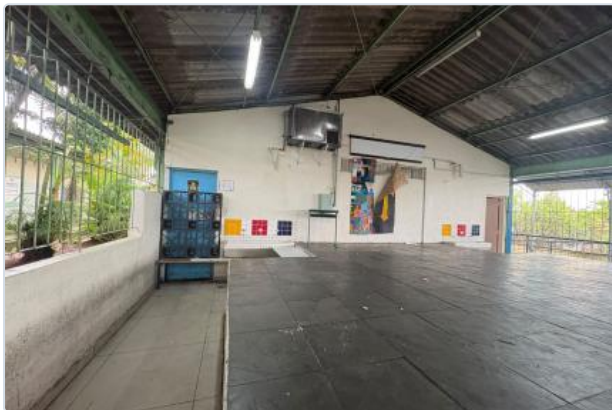
#### NC 5 · Área escolar adjacente à frente de obra, exigindo controle de acesso para evitar aproximação de alunos, funcionários e terceiros durante os serviços.

| Item da vistoria | 23.4 — Interface com a comunidade escolar — controle efetivo de acesso (NR-18.13) |
| Local | Área adjacente / espaço de uso escolar |
| Risco | Aproximação de alunos, funcionários e terceiros da frente de obra. |
| Classificação | <b>MÉDIO</b> · recorrente |

| ITEM | O QUE FOI VERIFICADO | NR | RESPOSTA |
|---|---|---|---|
| 23.4 | Interface com a comunidade escolar — controle efetivo de acesso<br>Área escolar adjacente à frente de obra, sem segregação física contínua (NC 05). — ação: Correção conforme NC — prazo 18/09/2026 | NR-18.13 | Insatisfatório |

| Ação corretiva | Manter segregação física contínua entre a obra e a área escolar, com sinalização visível (tapume móvel). |
