# RELATÓRIO DE FISCALIZAÇÃO DE SEGURANÇA DO TRABALHO

Vistoria NR-18 · Modelo único SST FDE rev01 · pontuação conforme Relatório de Performance de Obra da FDE

Data: 08/09/2026 · 09:00  
Obra: 295  
Vistoria por: Maria Santos  
código leg-295-20260908

| UNIDADE DE ENSINO<br>295 — Itajahy Feitosa Martins Prof | | MUNICÍPIO<br>Barueri / SP | TIPO DE OBRA<br>Reforma |

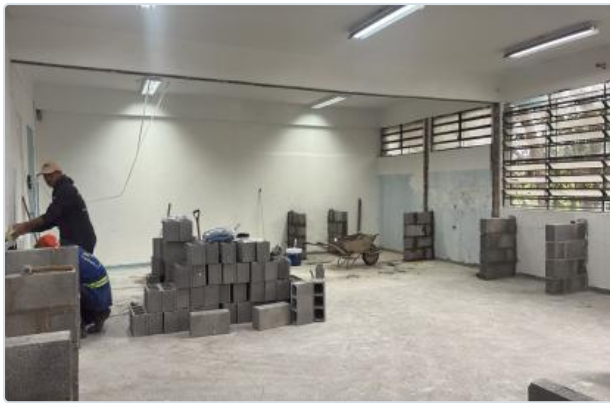
**NC 1 · Área interna em reforma com execução de alvenaria, armazenamento de blocos e circulação de trabalhadores. O acesso à sala não apresenta barreira física complementar capaz de impedir a entrada inadvertida de alunos e funcionários da escola.**

| Item da vistoria | 23.3 — Tapumes / isolamento da obra — barreira rígida, estável e contínua (NR-18.13) |
| Local | Sala em reforma / execução de alvenaria |
| Risco | Entrada inadvertida de alunos e funcionários na frente de serviço. |
| Classificação | <b>ALTO</b> |

| ITEM | O QUE FOI VERIFICADO | NR | RESPOSTA |
|---|---|---|---|
| 23.3 | Tapumes / isolamento da obra — barreira rígida, estável e contínua<br>Ausência de barreira física complementar na porta de acesso (NC 01 e 03). — ação: Correção conforme NC — prazo imediato | NR-18.13 | Insatisfatório |
| 23.4 | Interface com a comunidade escolar — controle efetivo de acesso<br>Sala em reforma sem segregação efetiva do ambiente escolar em funcionamento (NC 01). — ação: Correção conforme NC — prazo imediato | NR-18.13 | Insatisfatório |

| Ação corretiva | Instalar biombo/tapume móvel na porta de acesso, formando barreira física contínua, estável e devidamente sinalizada. Manter acesso restrito somente aos trabalhadores autorizados e preservar materiais organizados dentro da área isolada. |

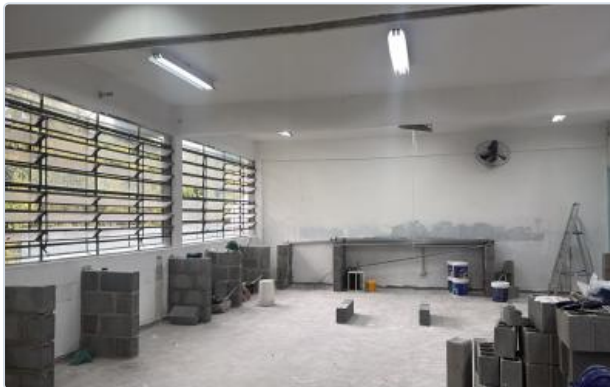
**NC 2 · Frente de trabalho com blocos, ferramentas, recipientes e escada no interior da sala. A ausência de segregação física efetiva na entrada pode expor terceiros aos riscos de queda de materiais, tropeços, cortes e contato com a atividade de obra.**

| Item da vistoria | 23.1 — Armazenagem de materiais (NR-18.19) |
| Local | Sala em reforma / execução de alvenaria |
| Risco | Queda de materiais, tropeços, cortes e contato de terceiros com a atividade de obra. |
| Classificação | <b>ALTO</b> |

| ITEM | O QUE FOI VERIFICADO | NR | RESPOSTA |
|---|---|---|---|
| 23.1 | Armazenagem de materiais<br>Blocos, ferramentas, recipientes e escada armazenados no interior da sala (NC 02). — ação: Correção conforme NC — prazo imediato | NR-18.19 | Insatisfatório |
| 23.2 | Ordem e limpeza — resíduos, embalagens e circulações desobstruídas<br>Rotas internas obstruídas por materiais e ferramentas (NC 02). — ação: Correção conforme NC — prazo imediato | NR-18.19 | Insatisfatório |

| Ação corretiva | Manter a sala segregada do ambiente escolar mediante biombo/tapume móvel na entrada, com sinalização de obra e proibição de acesso. Organizar materiais e ferramentas, mantendo rotas internas desobstruídas e controle permanente do acesso. |

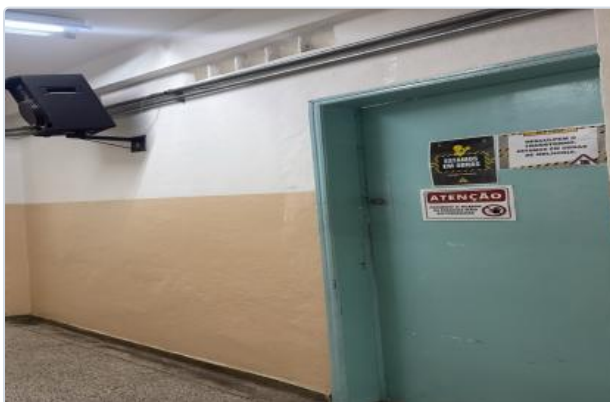
**NC 3 · A porta possui placas de advertência e proibição de acesso, porém somente a sinalização visual não constitui isolamento físico suficiente para impedir o ingresso de alunos, funcionários ou demais pessoas não autorizadas na área de obra.**

| Item da vistoria | 23.4 — Interface com a comunidade escolar — controle efetivo de acesso (NR-18.13) |
| Local | Porta de acesso à área em obras |
| Risco | Ingresso de pessoas não autorizadas na área de obra. |
| Classificação | <b>MÉDIO</b> |

| ITEM | O QUE FOI VERIFICADO | NR | RESPOSTA |
|---|---|---|---|
| 21.1 | Sinalização de segurança — EPI obrigatório, riscos, setorização e isolamento<br>A porta possui placas de advertência e proibição de acesso (NC 03). — ação: Correção conforme NC — prazo imediato | NR-18.13 | Satisfatório |

| Ação corretiva | Complementar imediatamente a sinalização existente com biombo/tapume móvel na porta. O dispositivo deve ser estável, resistente, sem arestas perigosas e posicionado de modo a impedir a passagem de terceiros, mantendo a rota externa de circulação livre. |
