# RELATÓRIO SEMANAL DE SEGURANÇA DO TRABALHO

Consolidado das vistorias NR-18 da semana · Modelo único SST FDE rev01

Semana **37**

| UNIDADE DE ENSINO<br><b>295 — Itajahy Feitosa Martins Prof</b> | | MUNICÍPIO<br><b>Barueri / SP</b> | CONTRATO FDE<br><b>05/00844/26-001-001</b> |

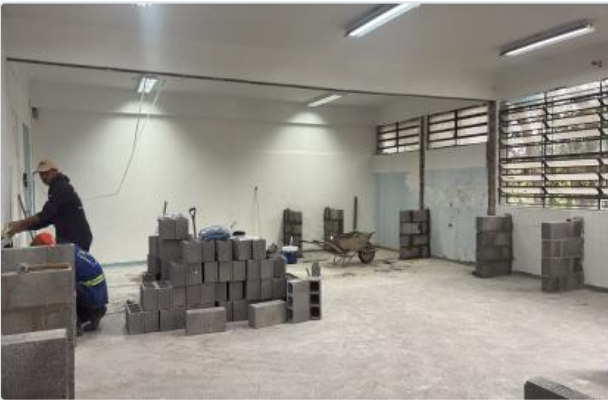
| DATA | ITEM | O QUE FOI VERIFICADO | NR |
|---|---|---|---|
| 08/09/2026 | 23.3 | Tapumes / isolamento da obra — barreira rígida, estável e contínua<br>Ausência de barreira física complementar na porta de acesso (NC 01 e 03). | NR-18.13 |

**08/09/2026 · Área interna em reforma com execução de alvenaria, armazenamento de blocos e circulação de trabalhadores. O acesso à sala não apresenta barreira física complementar capaz de impedir a entrada inadvertida de alunos e funcionários da escola.**

| Item | 23.3 — Tapumes / isolamento da obra — barreira rígida, estável e contínua |
| Local | Sala em reforma / execução de alvenaria |
| Classificação | <b>ALTO</b> |

| Ação corretiva | Instalar biombo/tapume móvel na porta de acesso, formando barreira física contínua, estável e devidamente sinalizada. Manter acesso restrito somente aos trabalhadores autorizados e preservar materiais organizados dentro da área isolada. |
